台風18号に伴う平成29年9月17日出水について（速報版）
（大分川水系、大野川水系）

国土交通省九州地方整備局
大分河川国道事務所
平成29年9月20日

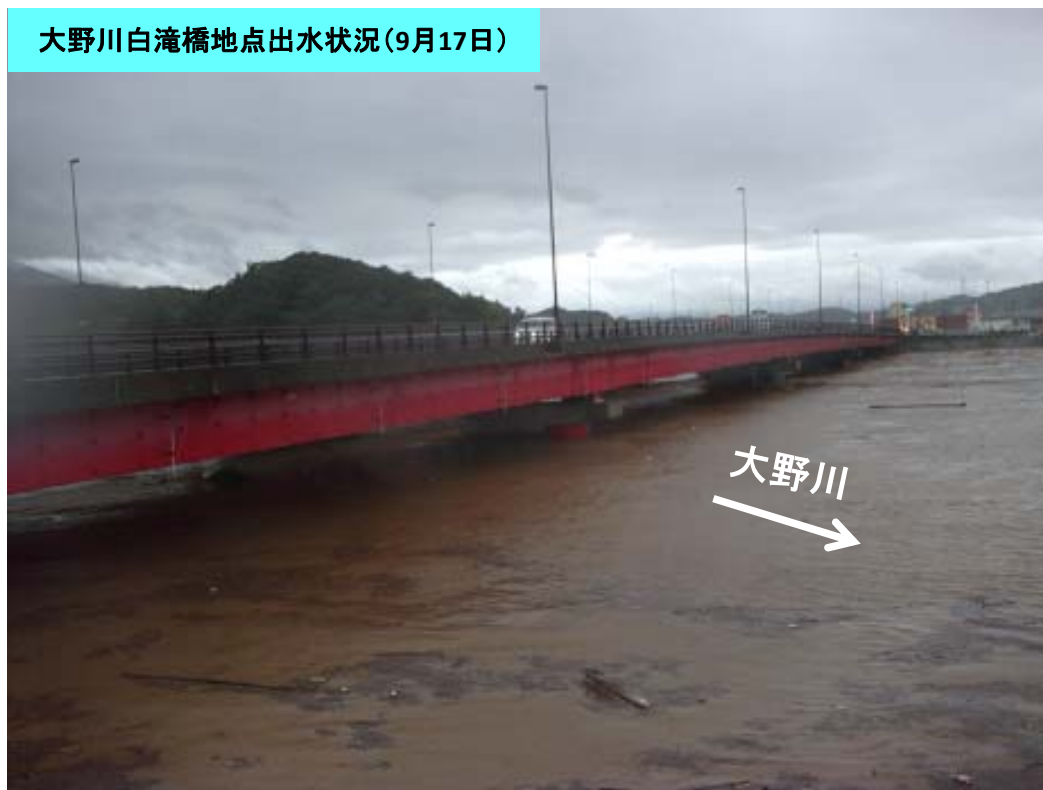
大野川白滝橋地点出水状況(9月17日)

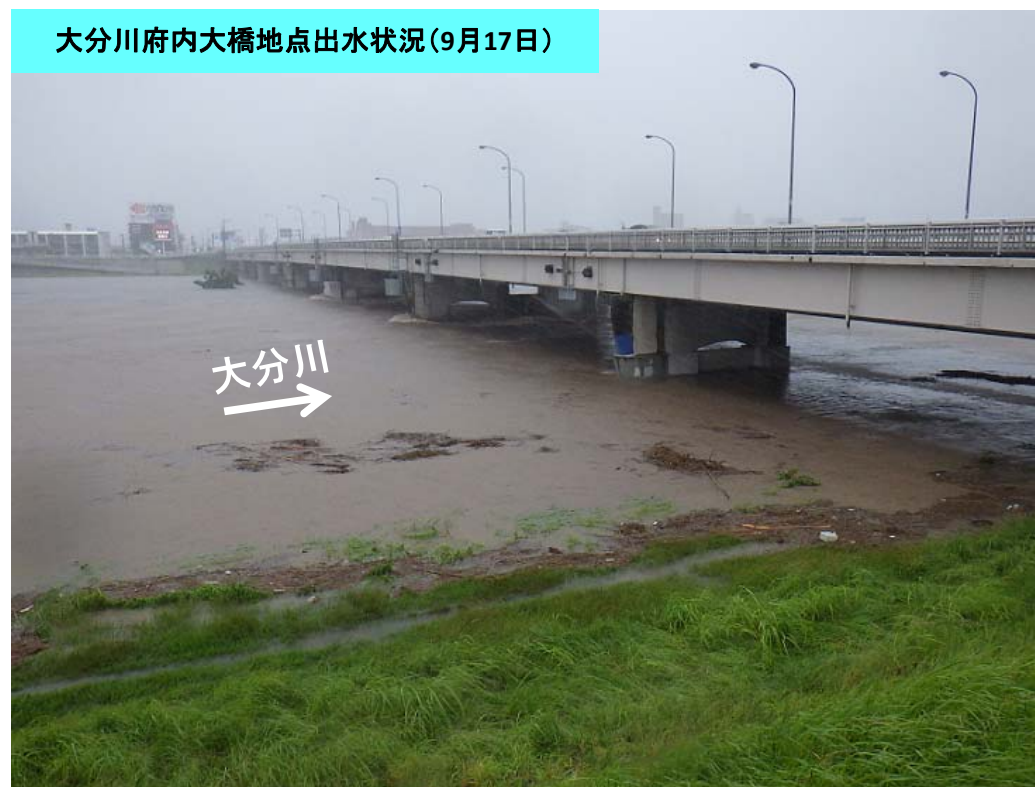
大分川府内大橋地点出水状況(9月17日)

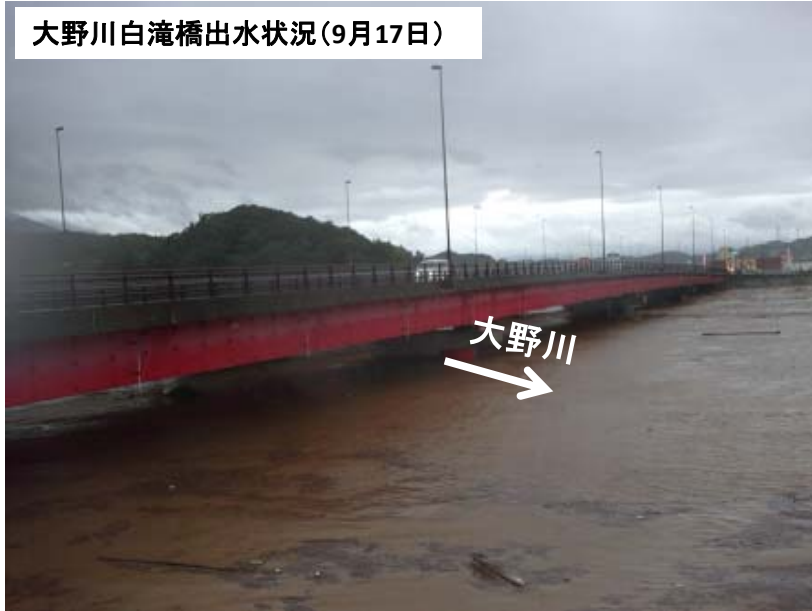
大野川白滝橋出水状況(9月17日)

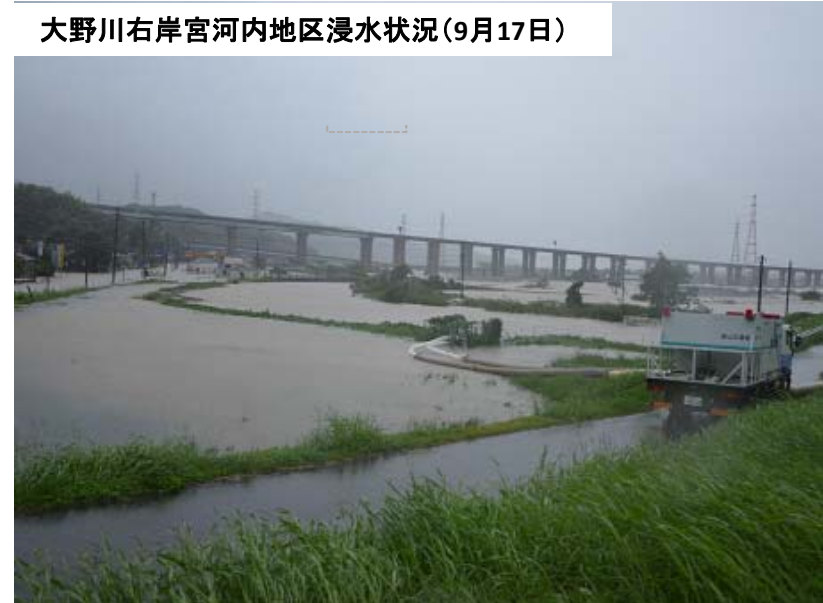
大野川右岸宮河内地区浸水状況(9月17日)

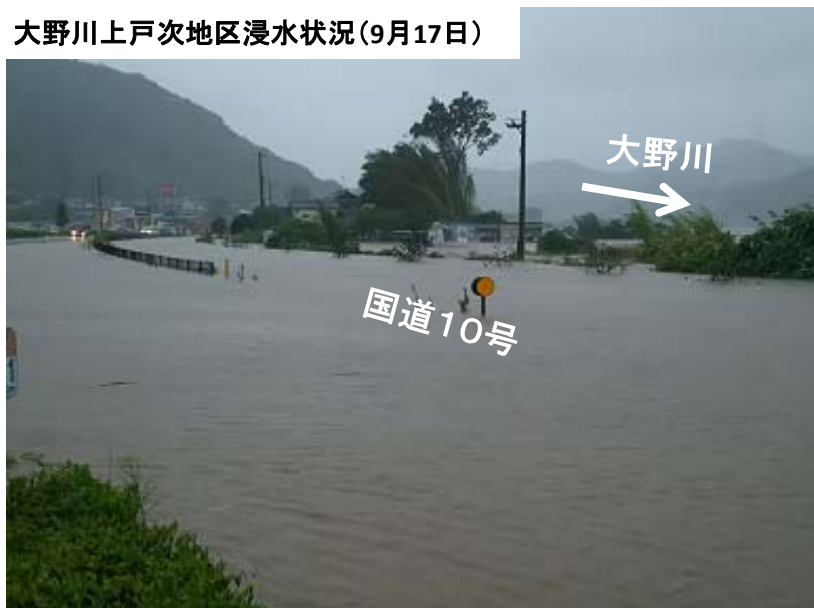
大野川上戸次地区浸水状況(9月17日)

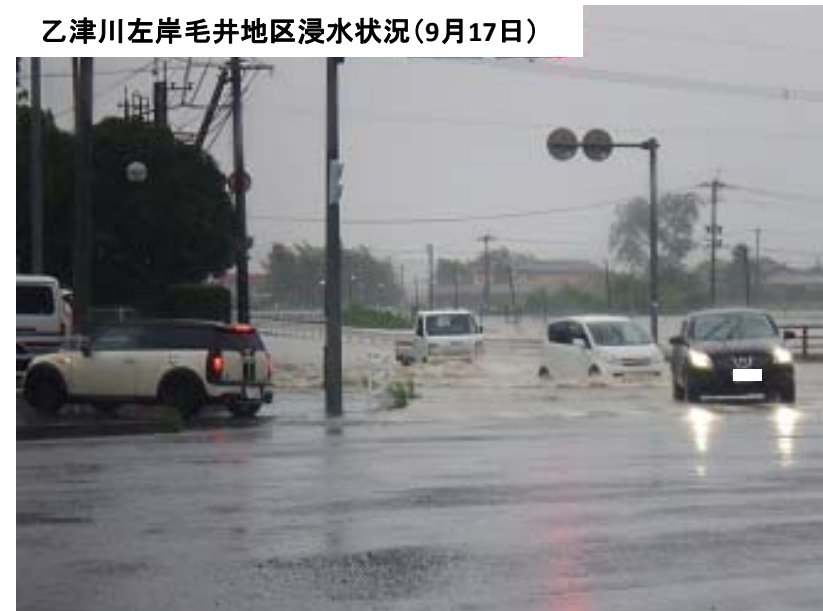
乙津川左岸毛井地区浸水状況(9月17日)

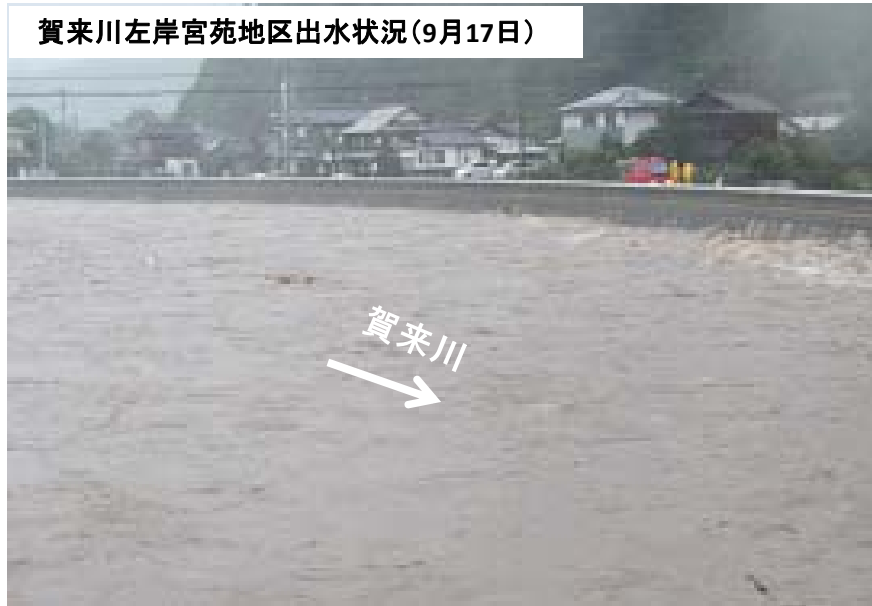
賀来川左岸宮苑地区出水状況(9月17日)

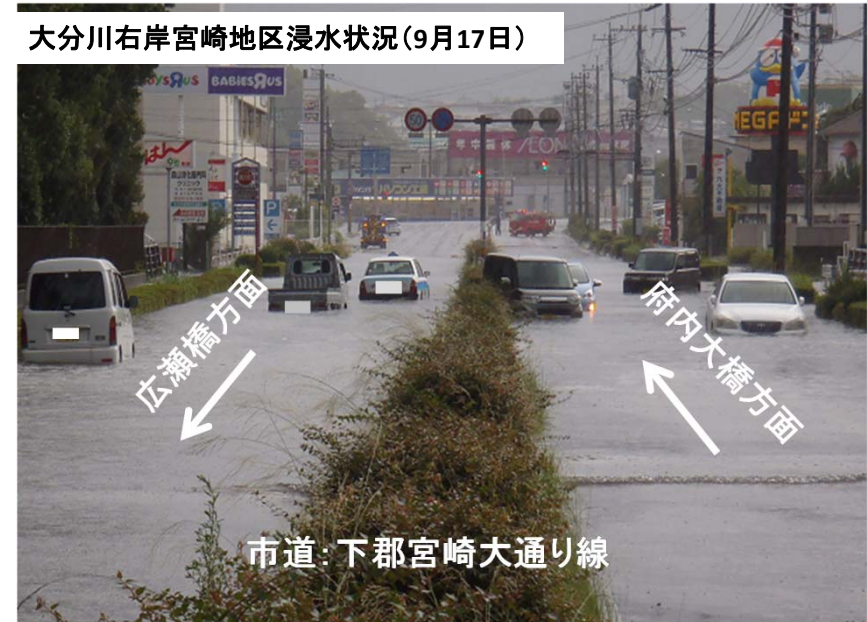
大分川右岸宮崎地区浸水状況(9月17日)

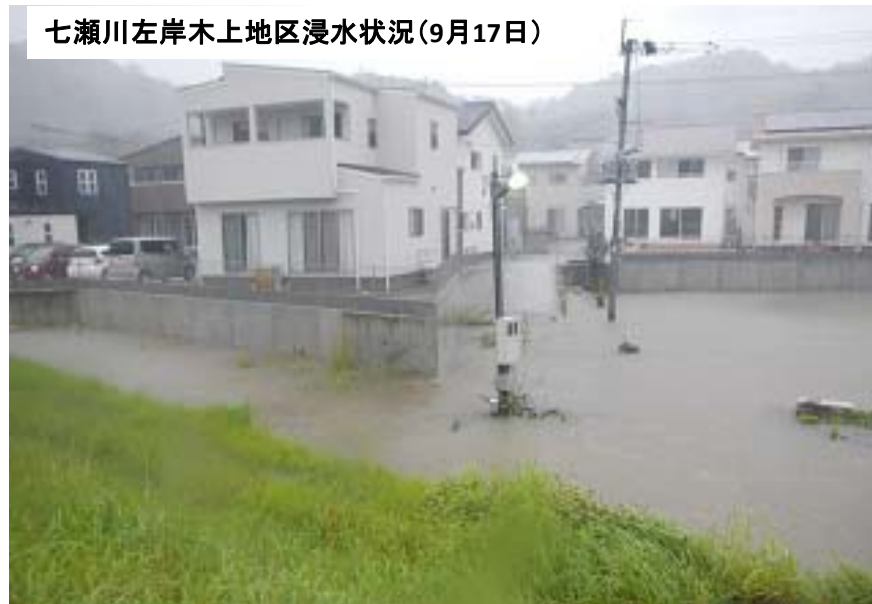
七瀬川左岸木上地区浸水状況(9月17日)

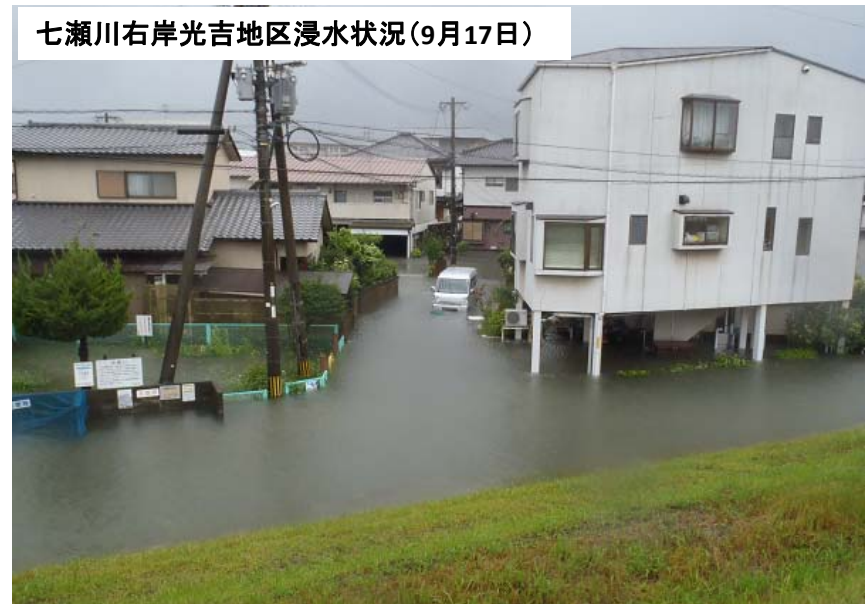
七瀬川右岸光吉地区浸水状況(9月17日)
