令和2年7月10日
九州地方整備局
大分河川国道事務所

令和2年7月豪雨に伴う出水について（速報版）

（大分川水系）

令和2年7月豪雨に伴う出水について（速報版）
（大分川水系）

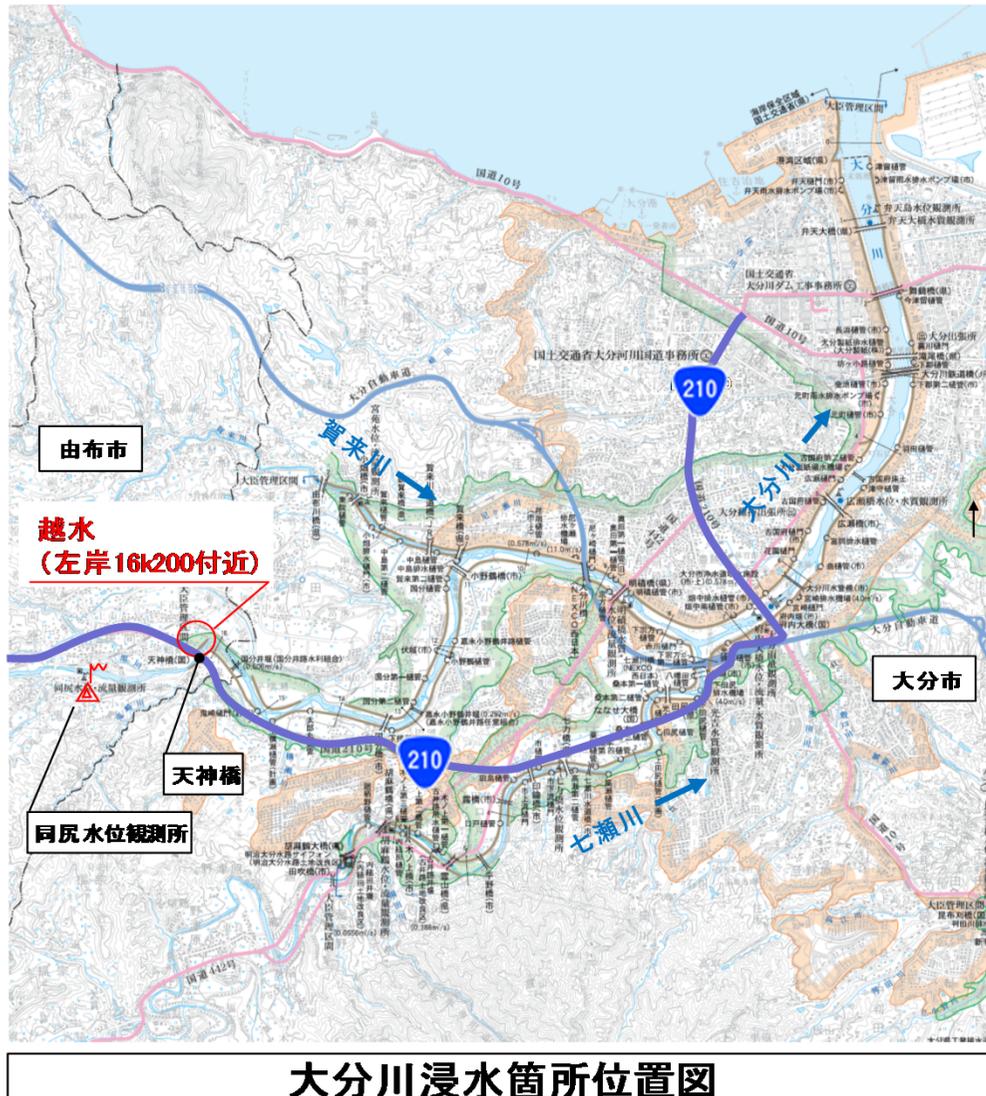
大分川水系大分川 被害箇所位置図

大分川水系大分川左岸16k200(大分県由布市挾間町下市地区)において、堤防から越水。
浸水範囲は約1.60ha(詳細は調査中)
