令和4年11月29日

国土交通省九州地方整備局  
大隅河川国道事務所

## 肝属川（樋渡橋付近） における水質事故について

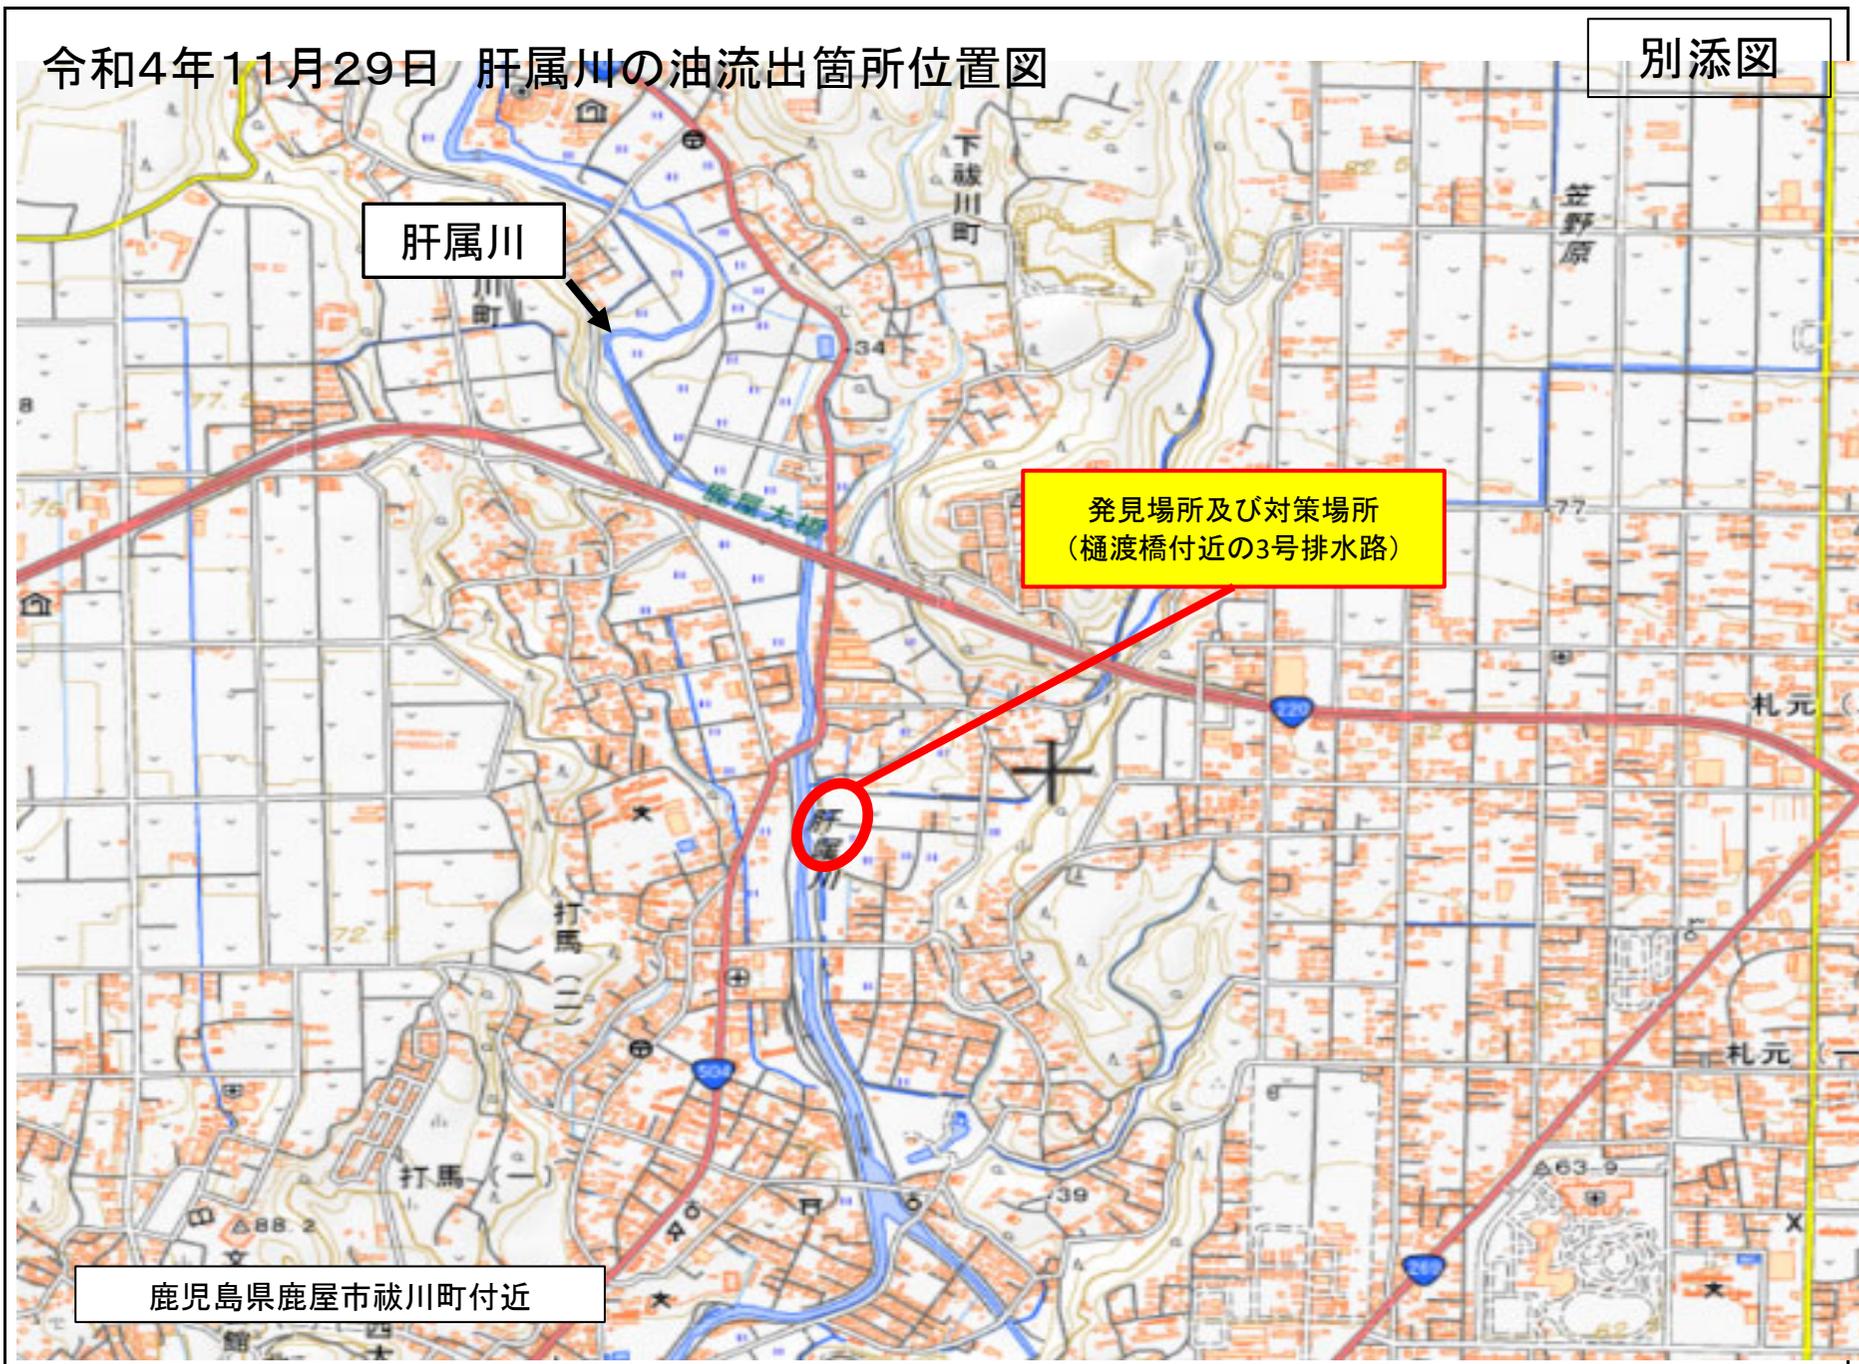
別添図

○肝属川20k800の樋渡橋付近（鹿屋市下祓川町 新和田井堰付近の3号排水路）で油膜が確認されました。（別添図参照）

発見場所及び対策場所  
(樋渡橋付近の3号排水路)

○対策として鹿屋市で3号排水路にオイル吸着マットを設置中。
