令和4年11月29日

国土交通省九州地方整備局
大隅河川国道事務所

肝属川（樋渡橋付近） における水質事故について（第二報）

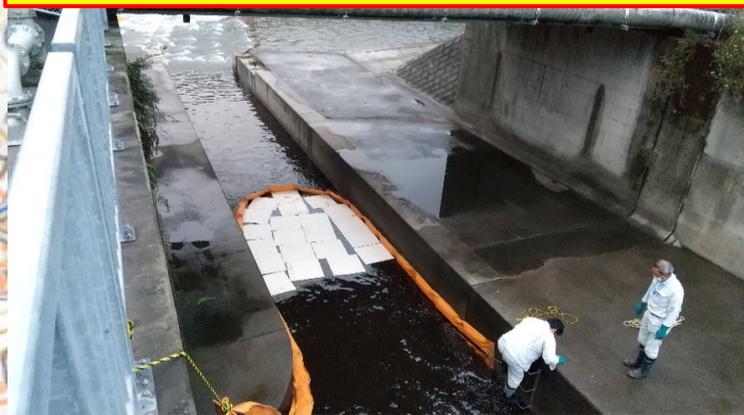
別添図

○肝属川20k800の樋渡橋付近（鹿屋市下祓川町 新和田井堰付近の3号排水路）で油膜が確認されました。（別添図参照）

発見場所
(樋渡橋付近の3号排水路)

鹿屋市対策状況(樋渡橋付近の3号排水路)

○対策として鹿屋市で3号排水路の肝属川合流点付近にオイル吸着マット、国土交通省にてオイルフェンス及び吸着マットを設置済み。肝属川本川への流出無し。
