令和4年1月28日

国土交通省九州地方整備局
大隅河川国道事務所

肝属川における水質事故対応について

肝属川の油流出対策位置図

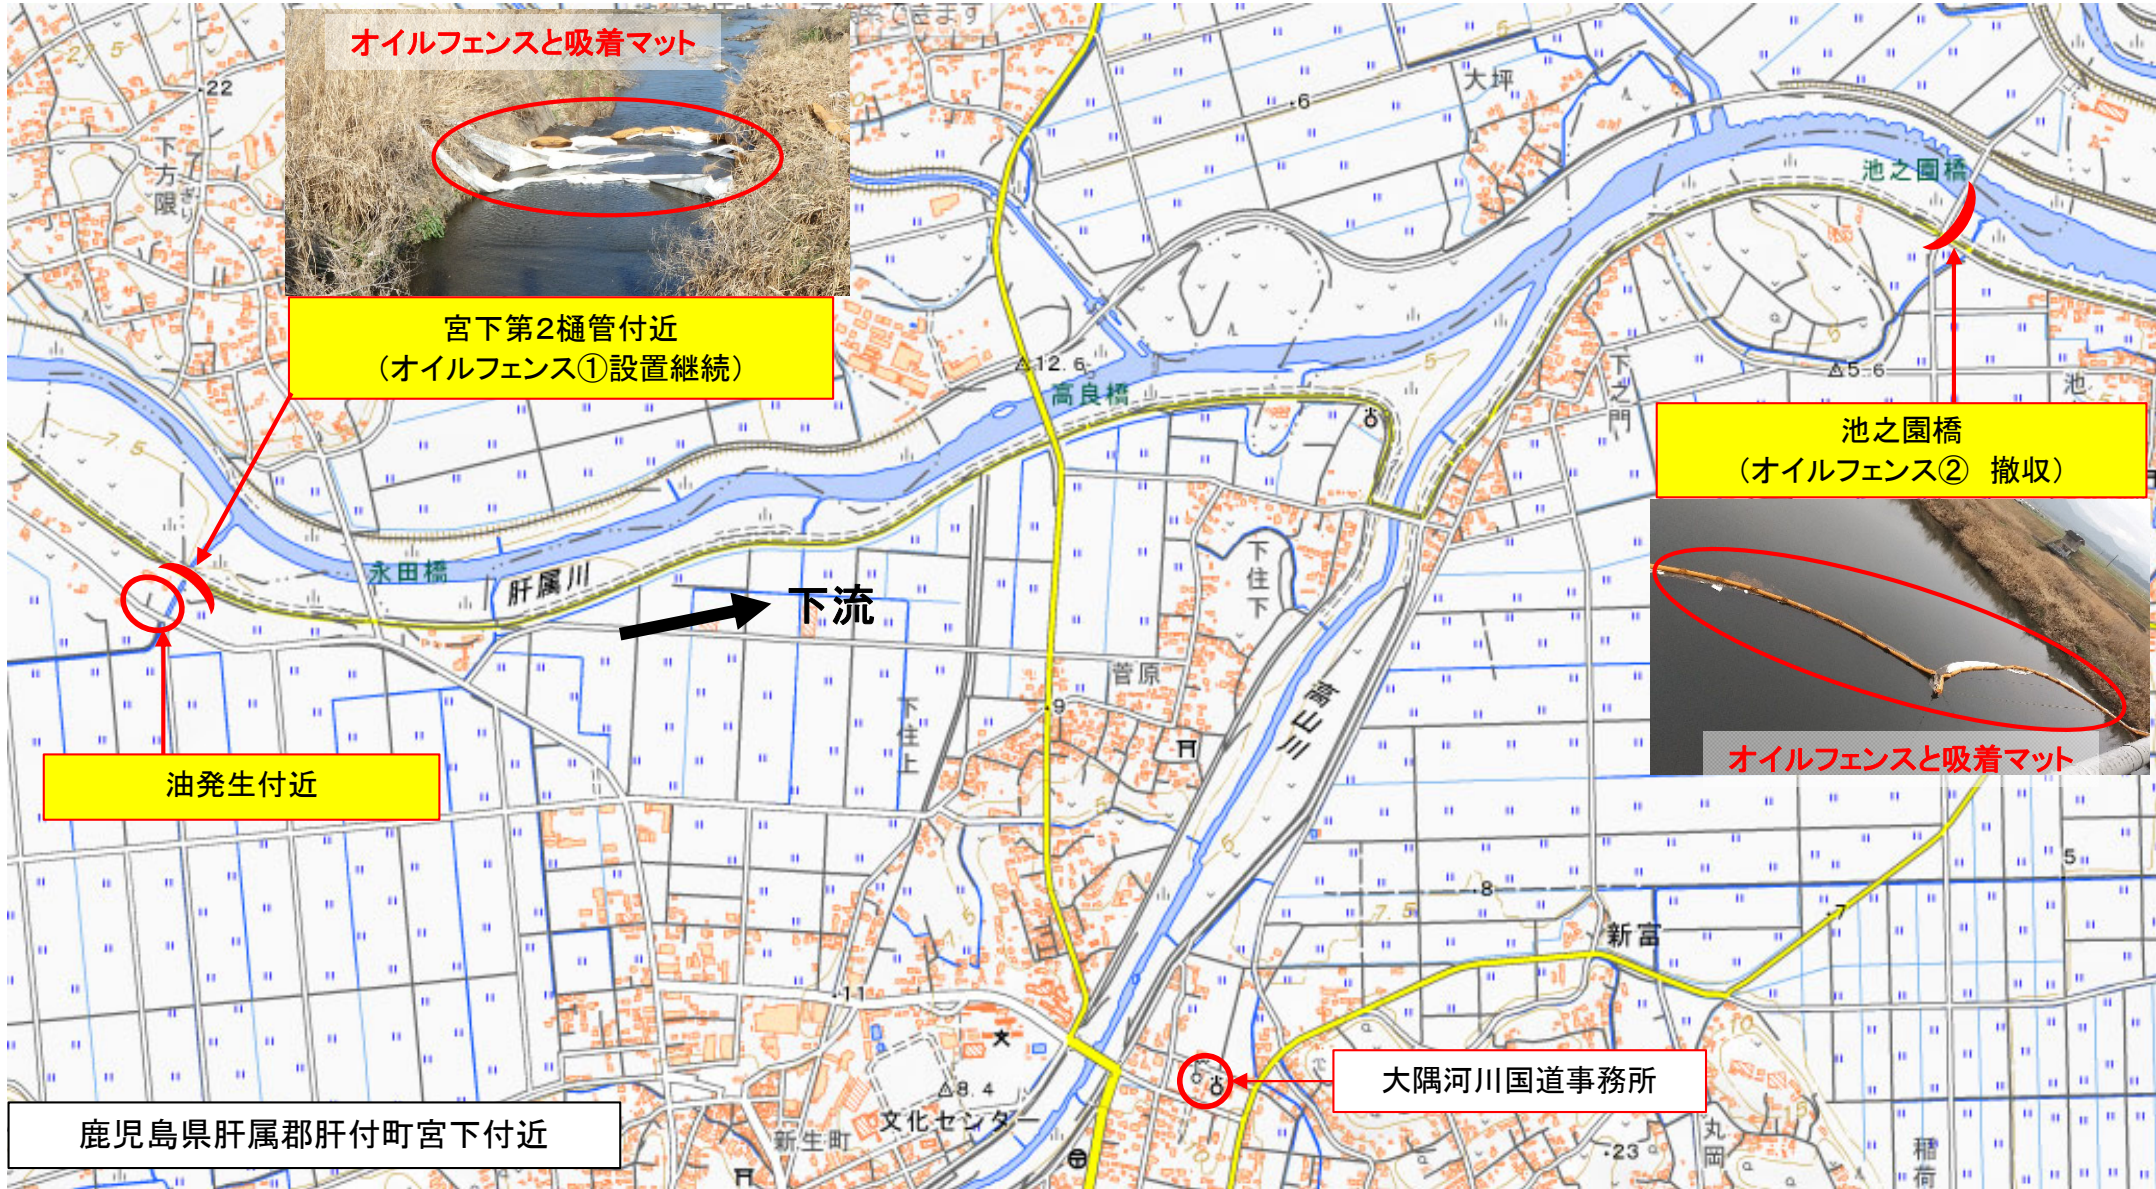
別添図

- オイルフェンス① 油発生付近に近い宮下第2樋管付近の水路に設置 → 設置継続
- オイルフェンス② 下流の池之園橋付近の肝属川本川に設置 → 撤収

宮下第2樋管付近
(オイルフェンス①設置継続)

池之園橋
(オイルフェンス②撤収)

○肝属川における油流出の影響は軽微であるため、池之園橋のオイルフェンス及び油吸着マットは、本日16時00分に撤収しました。
ただし、宮下第2樋管のオイルフェンス、油吸着マットは設置を継続します。
