現存する日本最古の道路用鋼桁橋 ～ 明治橋(大分)～ 建設の謎と損傷度調査

大分県といえば、国指定重要文化財の虹澗橋や日本最長の8連アーチの耶馬溪橋をはじめ、現存する石造アーチ橋の数において日本一であることは有名である。しかし、その大分県に、架設以来、大掛かりな補修を施すこともなく、今もなお現地で供用され続けている、明治橋という日本最古の道路用鋼桁(プレートガーダー)橋が現存することを知らぬ人は少ない(写真-1)。

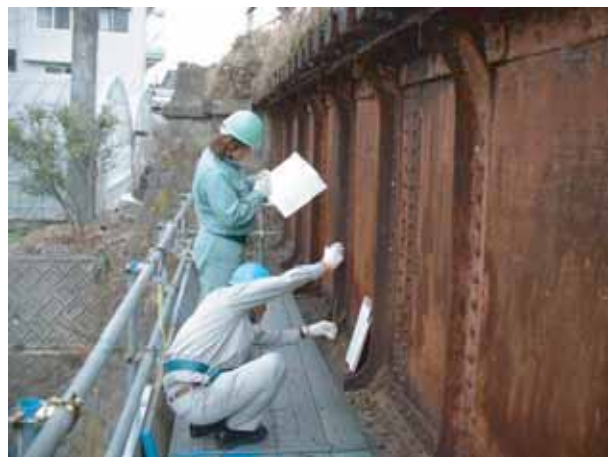
平成16年3月16～17日の2日間に亘り、明治橋の現地調査が実施された。架設当初の設計図書が現存しないため、まずは構造一般図の復元を行い、同時に各部材の損傷状況の外観調査、鋼材および床版コンクリートの材料調査のための試料サンプリング、さらには重量50kNの実車両を用いての静的載荷試験を実施した^{7),8)}。調査は、全体2径間のうち、大分市側の1径間を対象として、河床より全面足場を設置して行った(写真-5)。

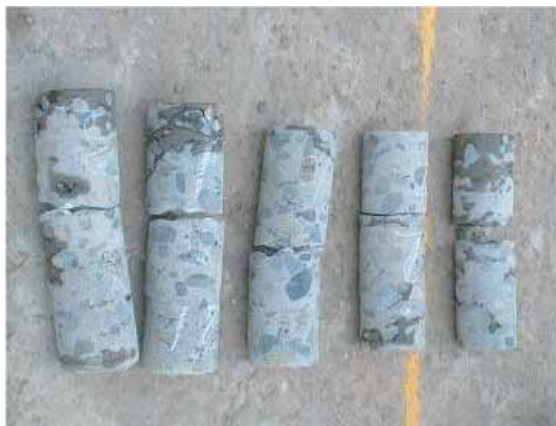
写真-6 コア抜きした床版コンクリート
わが国に鉄筋コンクリート(RC)構造物が初めて

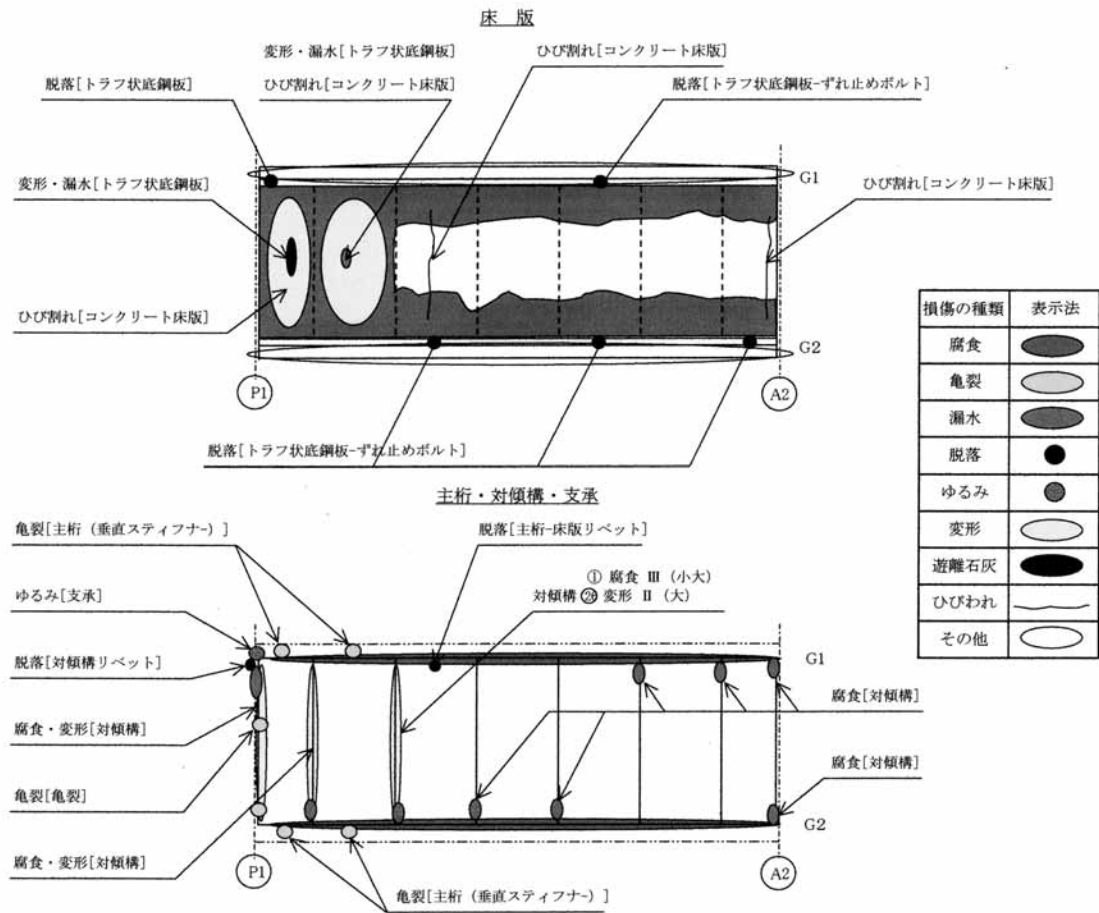
写真-7に、橋面上の土砂を剥ぎ取った後の床版コンクリート上面の様子を示す。また、写真-8は、床版下面の状態を示す。P1橋脚側の床版が大きく陥没しており、橋面上が波打っているのがわかる。また、床版上面には亀甲状のひびわれが進展している。下面のトラフ鋼板が下方向に大きくたわみ、それによって対傾構が座屈している。コンクリートを貫通したひび割れから侵入した水により鋼板が腐食すると共に、その隙間から遊離石灰が析出している。しかし、反対側のA1橋台付近の床版上面のコンクリートにはひびわれが観察されず、かつ鋼板のたわみも比較的小さく、P1橋脚付近に比べ健全な状態であった。

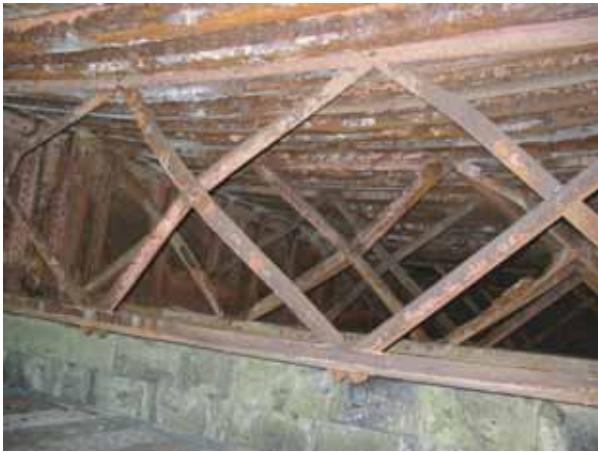
なお、高さ1.0mほどの鑄鉄製の高欄は、現在は橋面上の土砂に半分ほど埋まっており、一部欠落した状態となっている。通行上の安全のため、その内側に車道用の白いガードレールが設置されている。架設当初、橋の両側に設置されていたと思われる親柱は、現在、橋面上に1本も残されていないが、偶然にも、今回の現地調査の際に、下流100mほどの河川内より発見されたのはきわめて印象的であった(写真 - 12)。

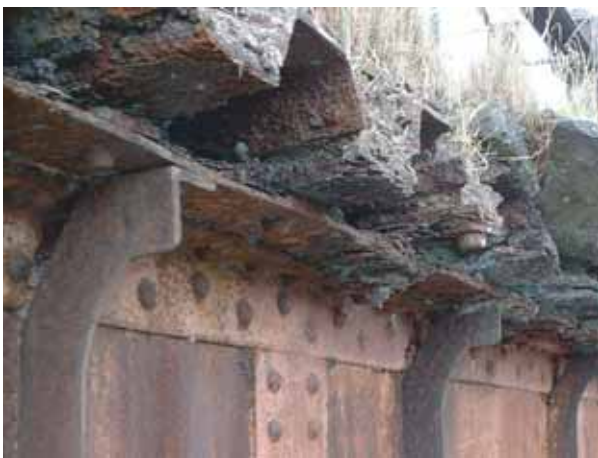
写真 - 9 主桁上フランジの腐食劣化状況

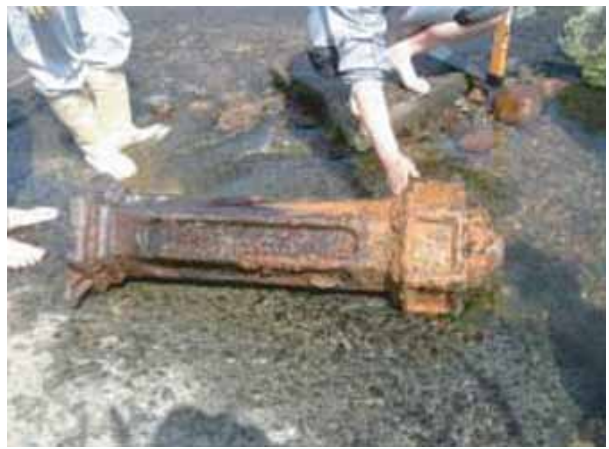
写真 - 12 河川内から発見された親柱

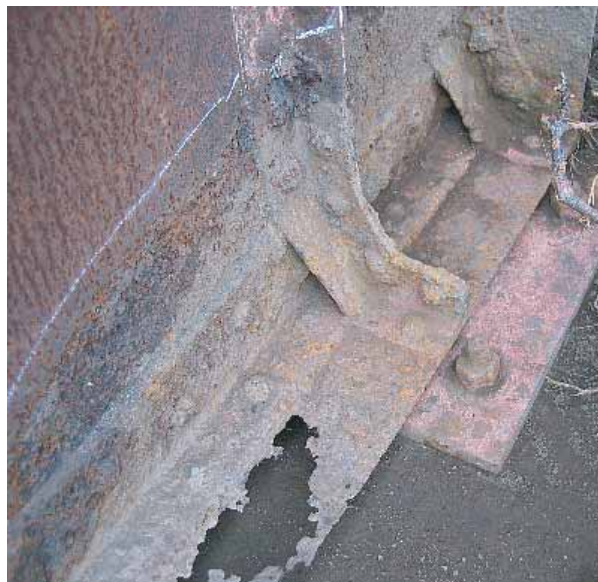
写真 - 10 中間支点付近の主桁下フランジの劣化状況

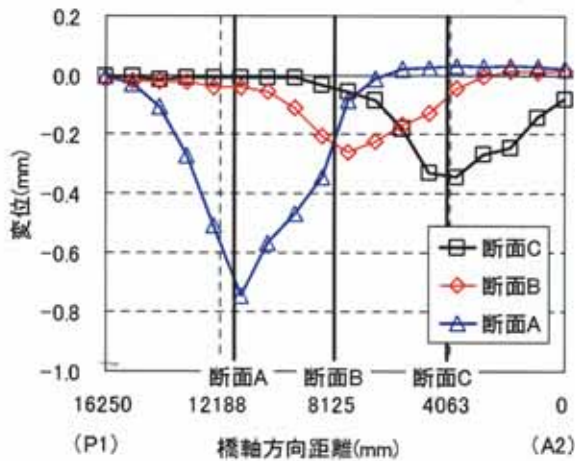
計測結果の一例として、床版たわみの橋軸方向影響線および各断面の断面内ひずみ分布を図 - 5, 6にそれぞれ示す。当然ながら、床版の損傷が顕著な断面Aの変形状態は、損傷が比較的軽微な断面B, Cに比べて大きくなっている。また、床版 - 主桁断面内の橋軸方向の合成度については、完全合成と非合成の中間領域として不完全合成桁としての挙動が確認された。また、相対的に見れば、床版コンクリートの比較的健全な断面Bの方が損傷の大きい断面Aよりは高い合成度を保持している。
