新燃岳周辺の土石流の発生条件に関する 現状と今後の対応について

平成23年11月2日

国土交通省 九州地方整備局

新燃岳周辺の土石流の発生条件に関する 調査結果について

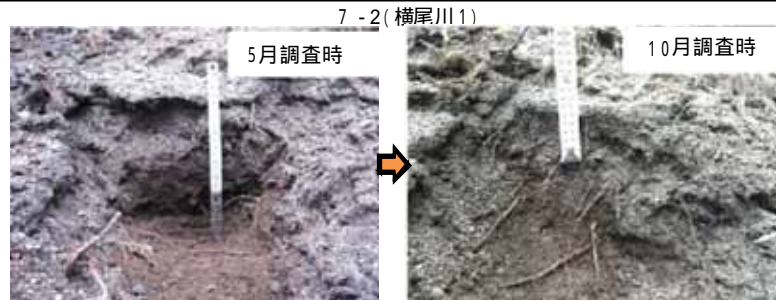
土石流の発生につながる可能性のある地点数は減少(31 → 20箇所)。変化のない地点の状況についても、前回調査に比べて、火山灰の流失、固化厚の減少により改善されています。

表面固化の消失

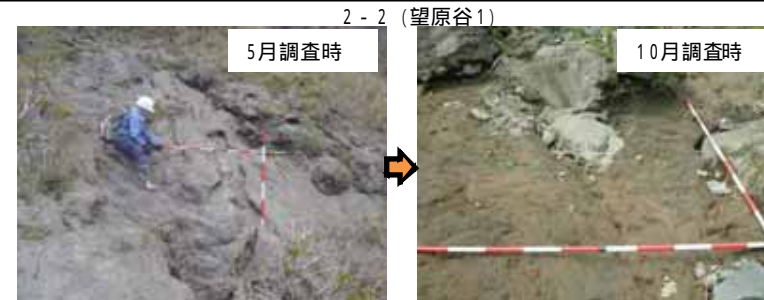
火山灰の多くが流失

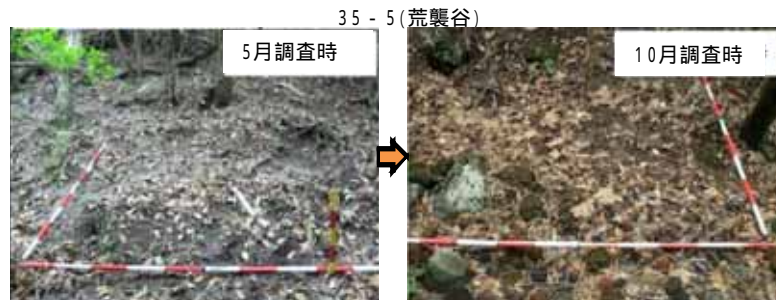
細かい火山灰、周囲のリル等の消失

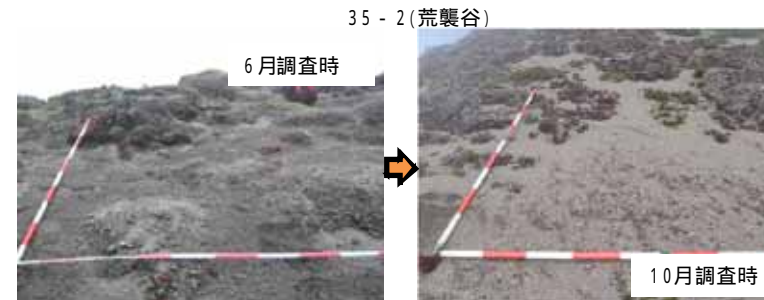
火山灰の多くが流失

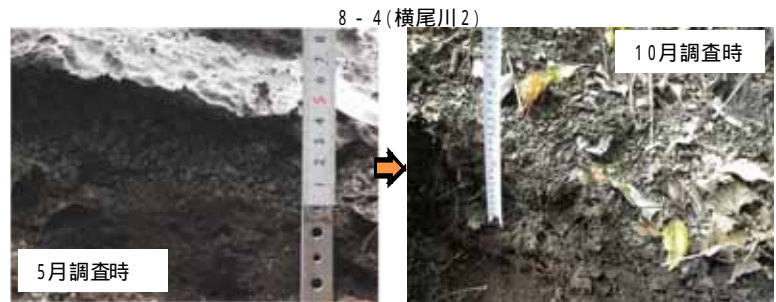
表面固化の消失

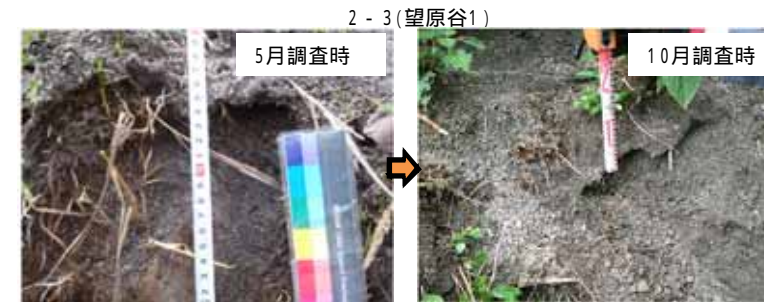
表面固化厚の減少(2mm → 1mm)

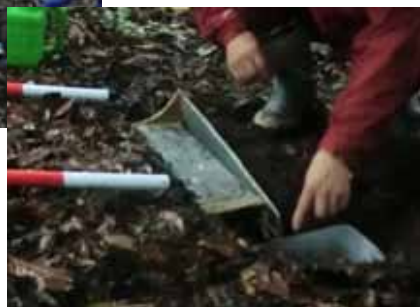
地点a (高千穂川)

火山灰は一部流され、10mm未満。新たな落葉あり。

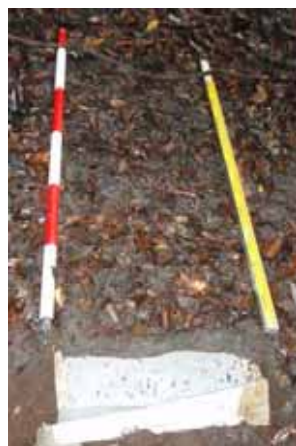
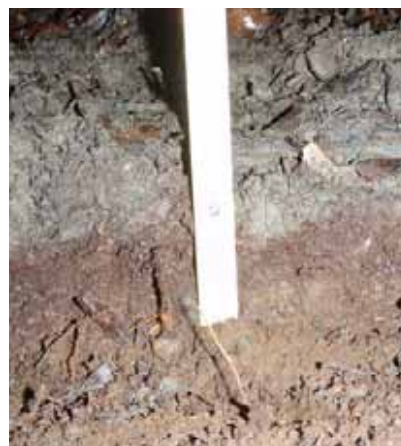
火山灰15mm堆積。

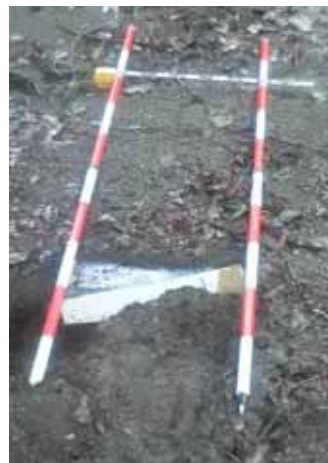
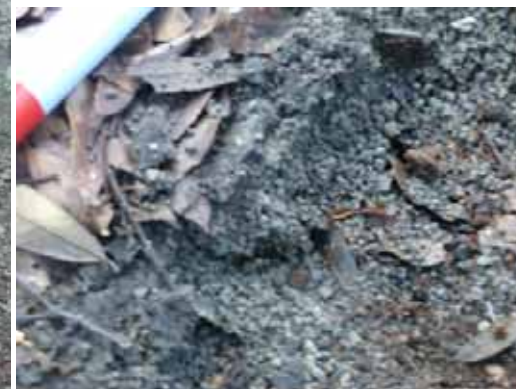
地点b (横尾川3)

表面の火山灰は殆ど無くなり軽石が露出。火山灰の一部は流され軽石層内に入込んでいる。

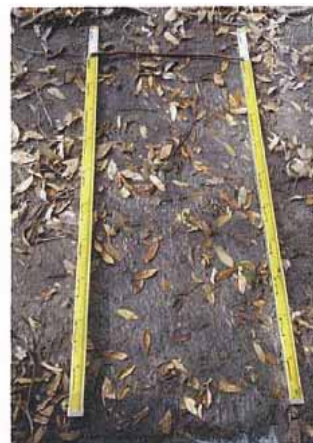
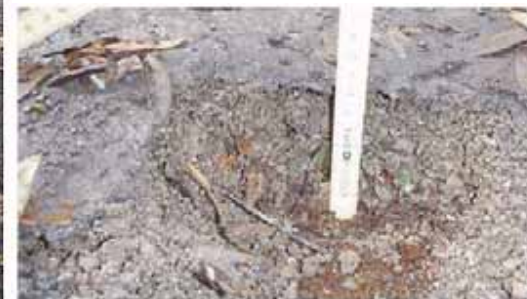
82mm厚さの軽石の上に火山灰が8mm堆積。

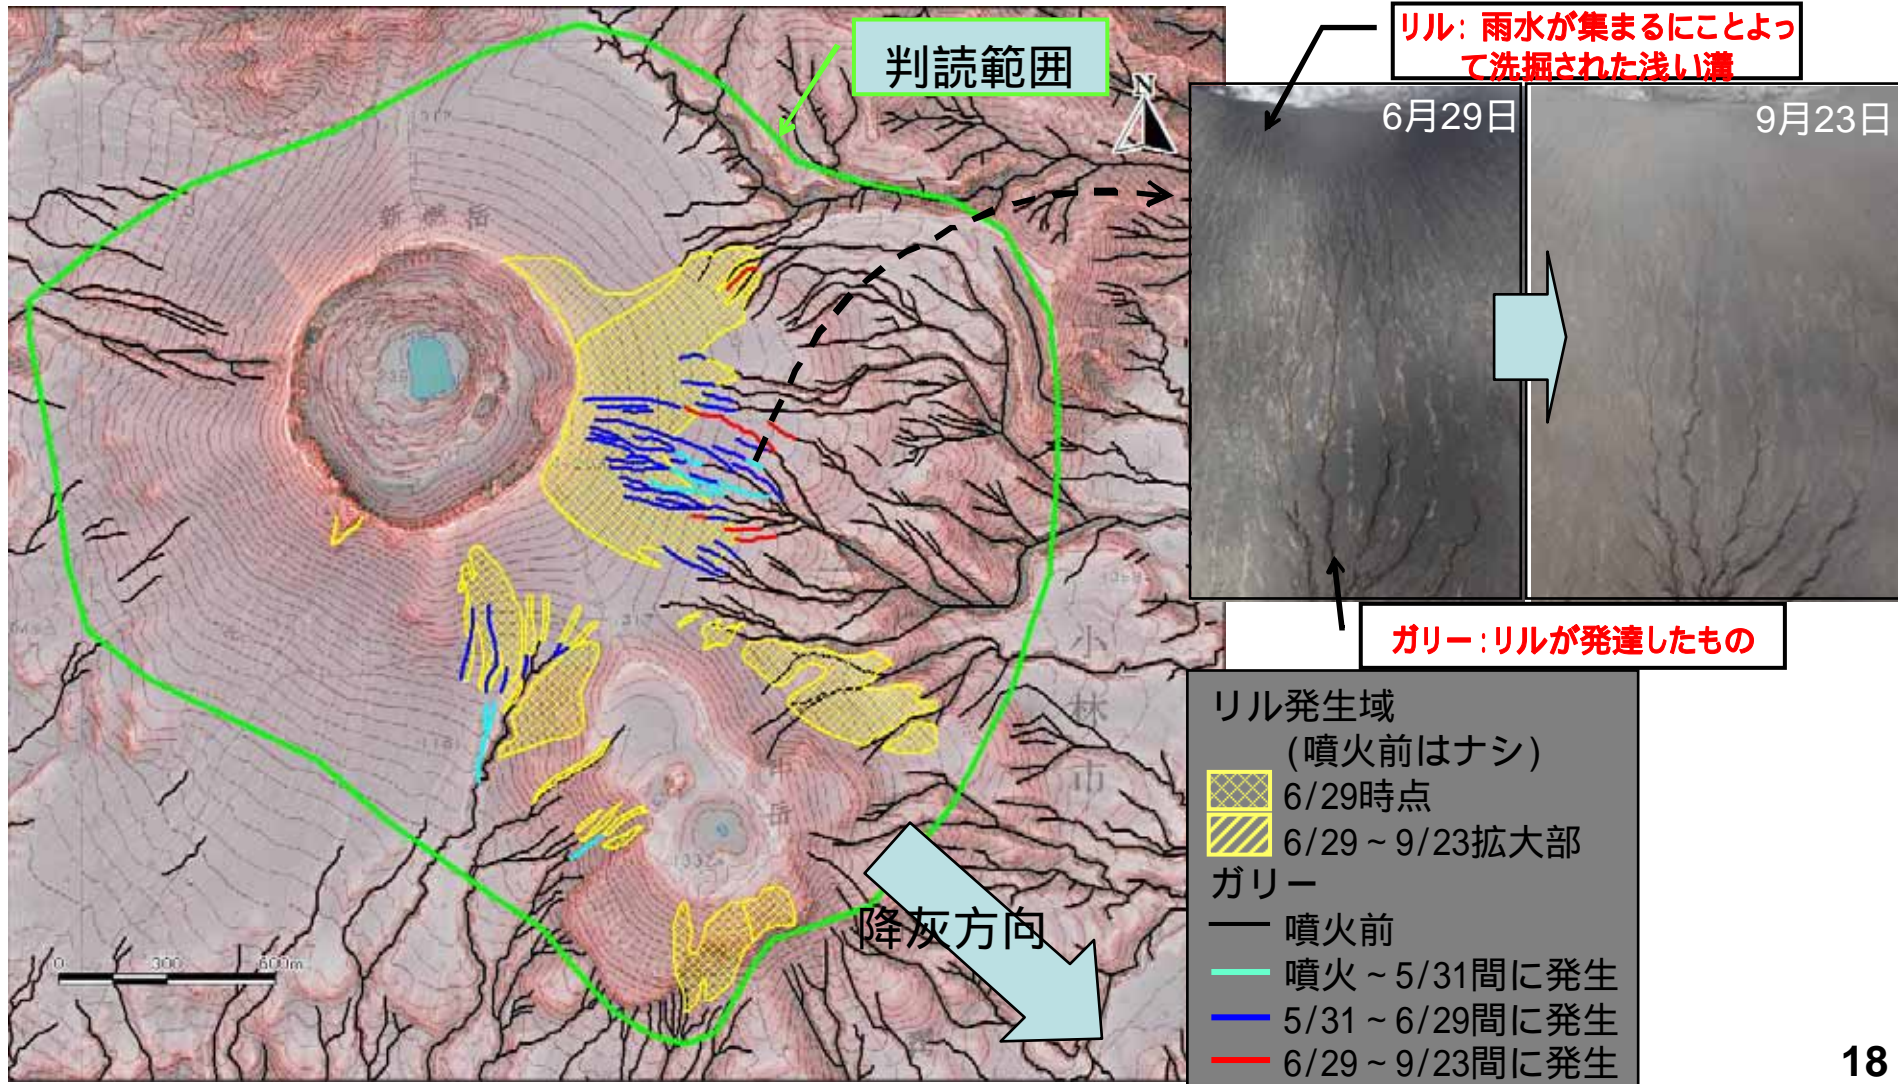
新燃岳火口の南東側(鹿児島側・宮崎側とも)に、噴火後に新たなリル・ガリーの発生が認められました。この分布域は細かな降灰のあった方向に依存していると考えられます。6/29以降は大きな変化はみられません。

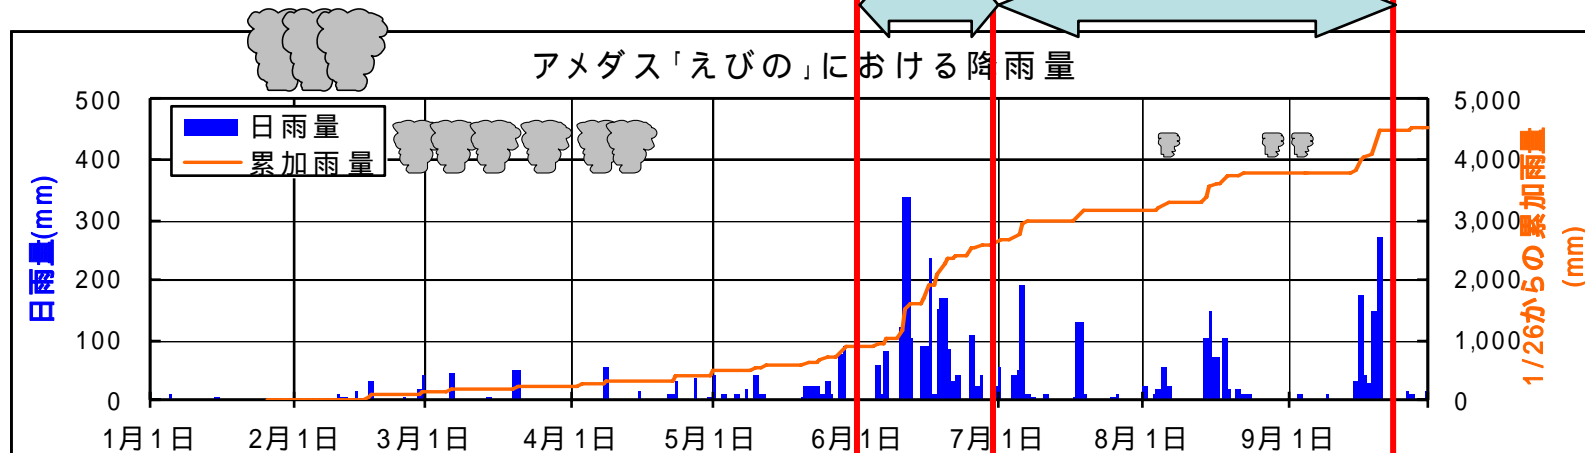
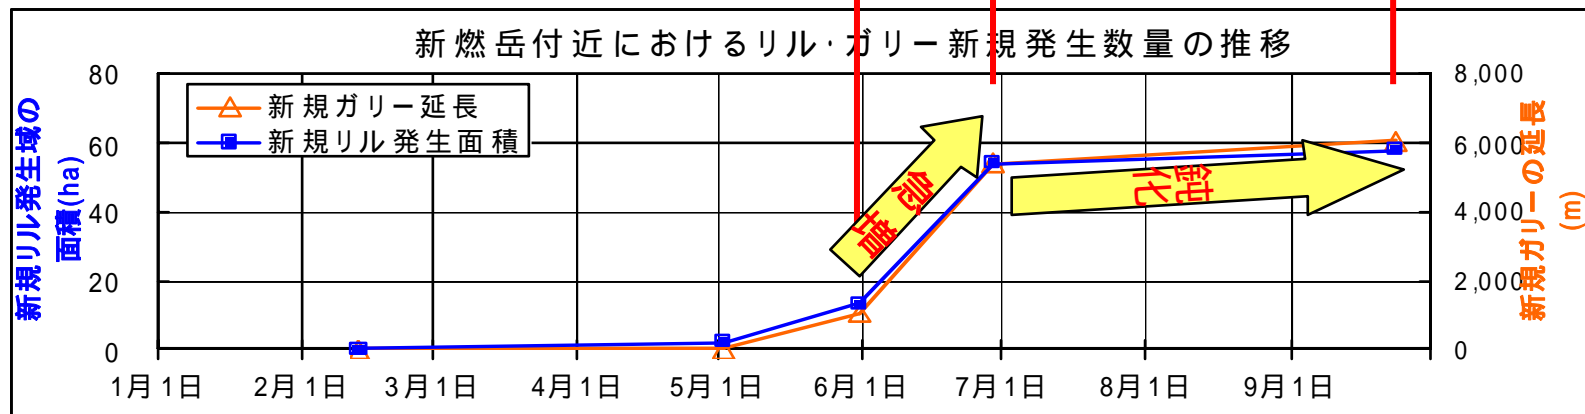
新燃岳付近のリル・ガリーの発達スピードは遅くなったように見えます。

5/31～6/29と、6/29～9/23とを比べると、総雨量は同程度だが、リル・ガリーの発達スピードが鈍化している。

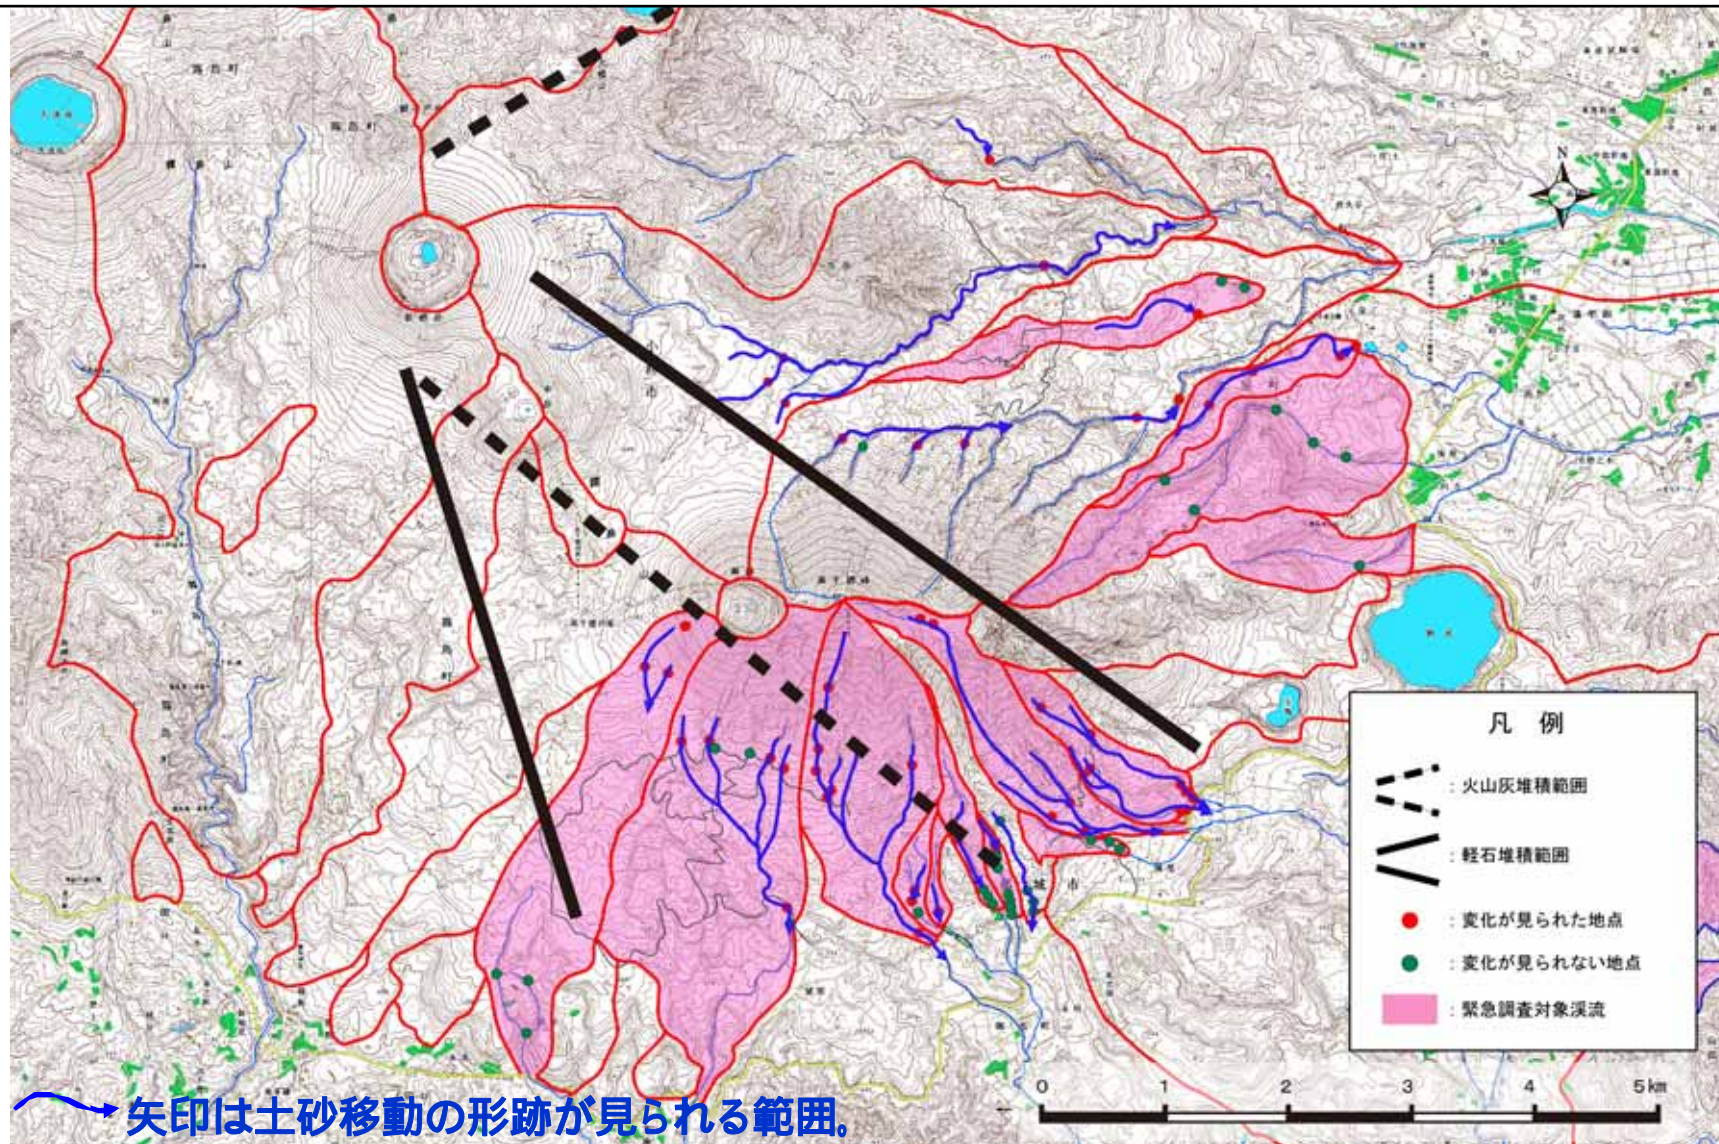
今までの豪雨によって、谷の出口付近まで土砂の移動が認められた場所があります。

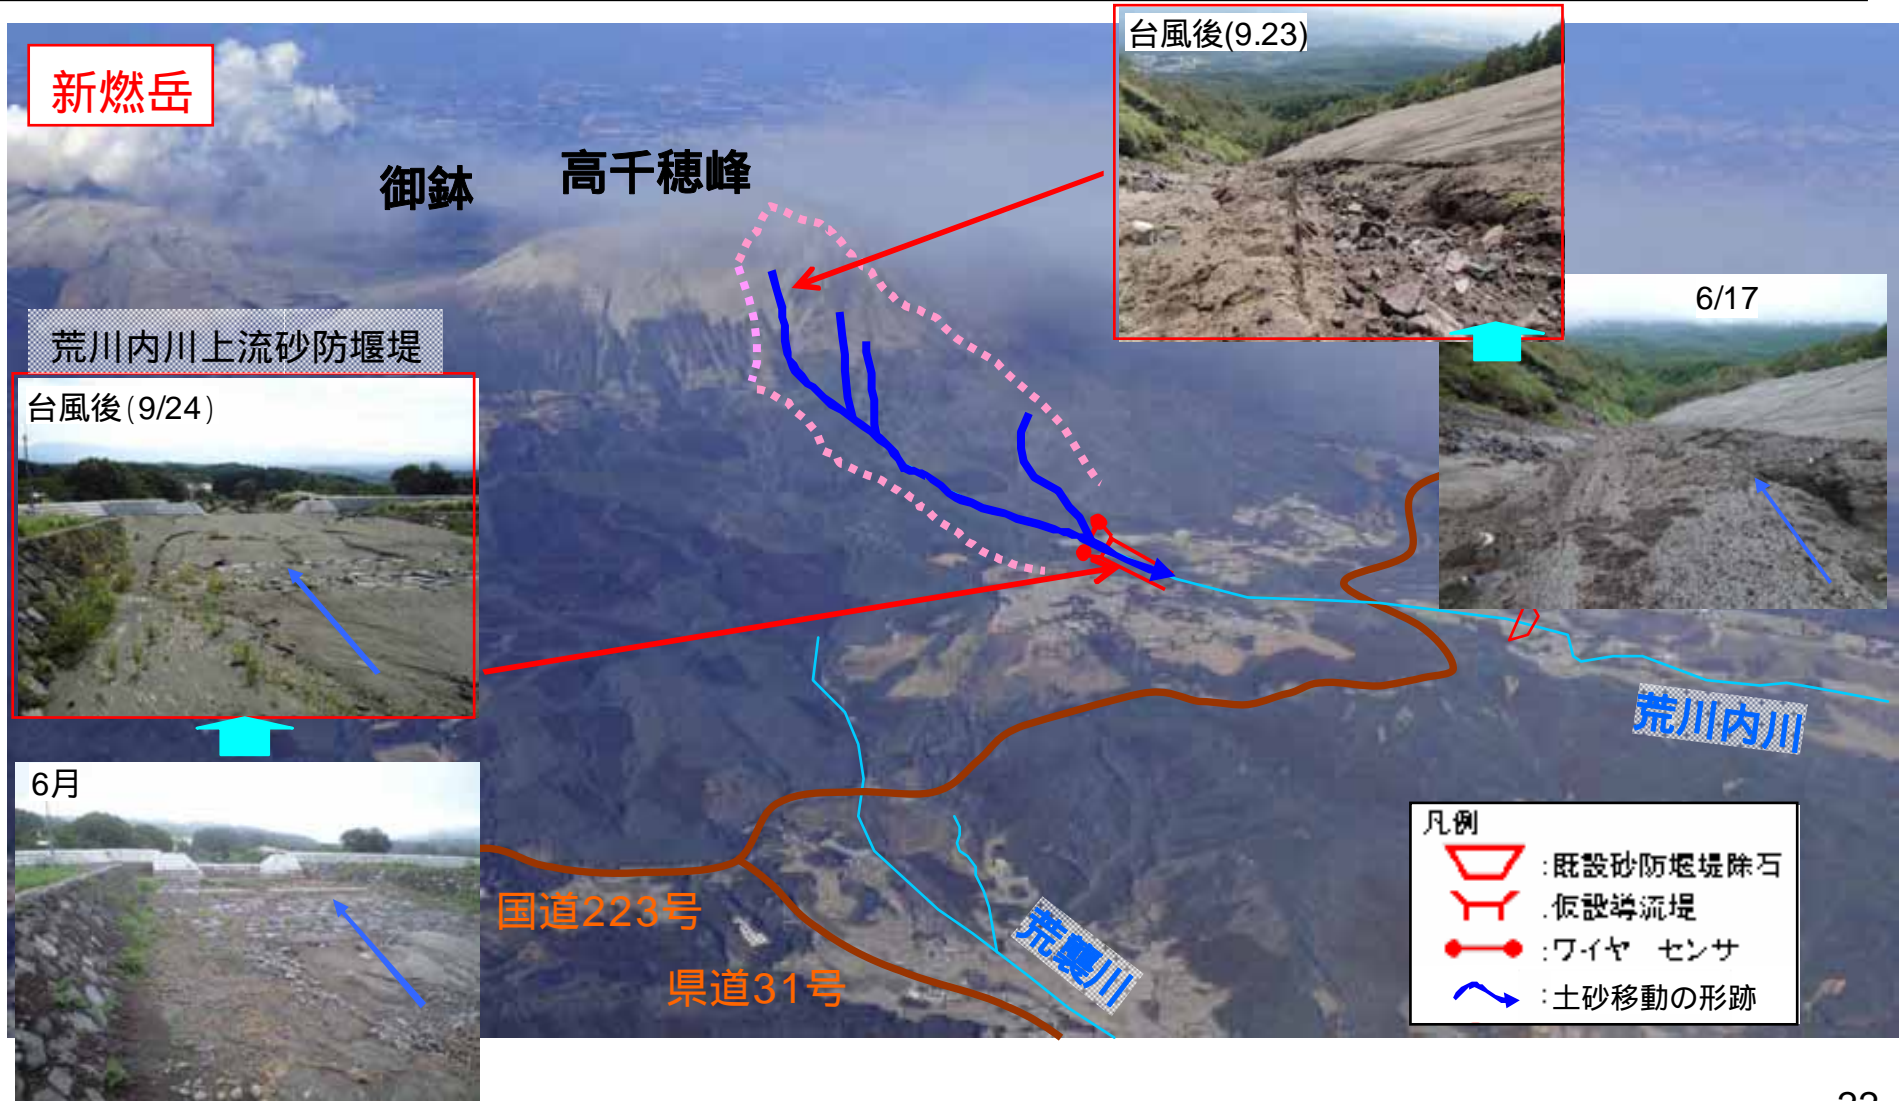
今までの豪雨によって、望原谷の下流の緊急ブロックまで土砂が到達しましたが氾濫はしませんでした。

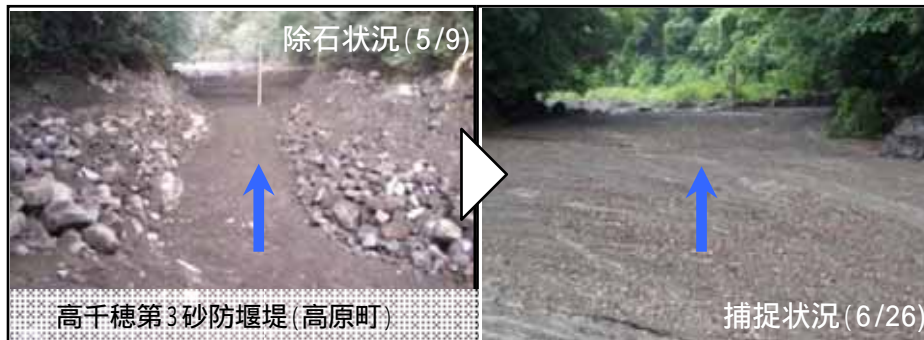
梅雨期・台風期の降雨で、高崎川流域等の砂防堰堤で土砂が堆積しましたが、下流への被害は認められませんでした。捕捉土砂の成分はほぼ数mmの大きさと、先頭部に巨礫の集中するいわゆる典型的な土石流ではありませんでした。堆砂したこれらの砂防堰堤は除石により緊急対応しています。

6/25～26出水	堆積量	8,600m ³
9/15～20台風15号	堆積量	8,600m ³

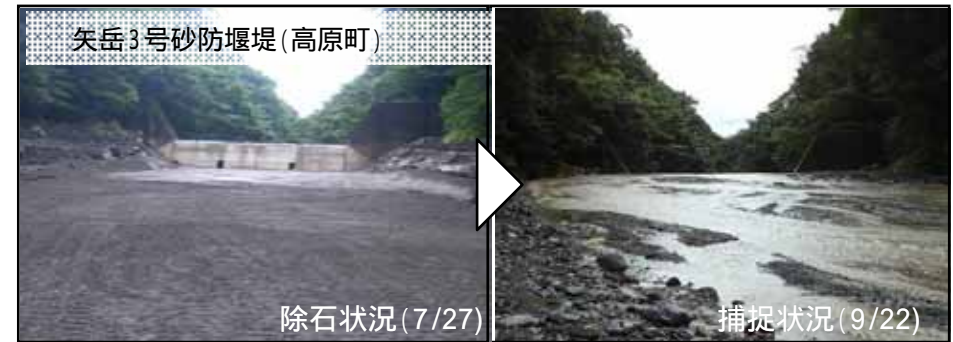
6/25～26出水	堆積量	10,300m ³
9/15～20台風15号	堆積量	7,000m ³

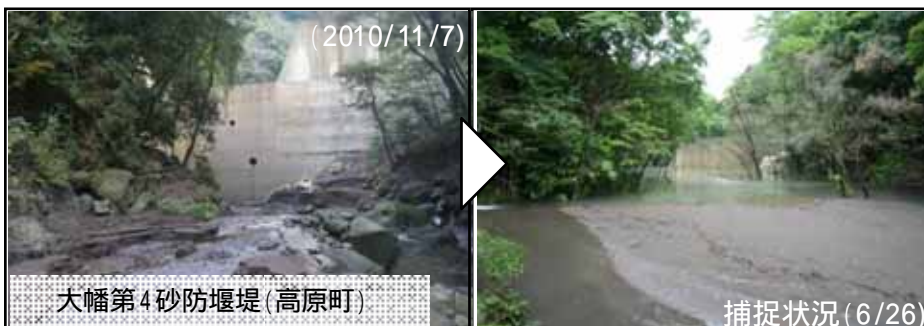
6/25～26出水	堆積量	7,200m ³
9/15～20台風15号	堆積量	7,600m ³

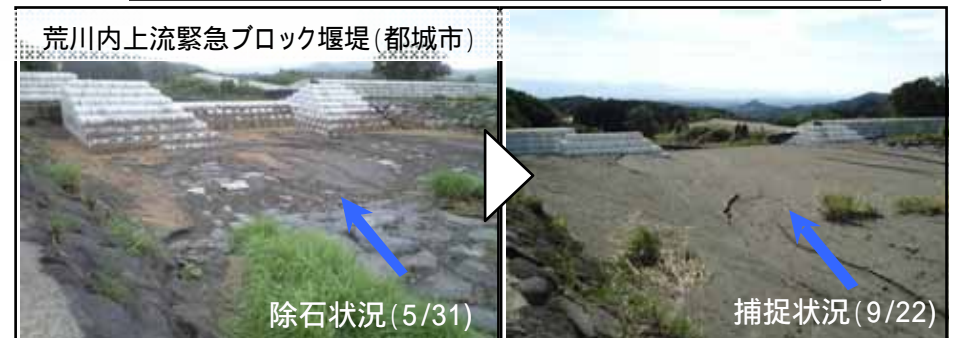
6/25～26出水	堆積量	なし
9/15～20台風15号	堆積量	2,500m ³

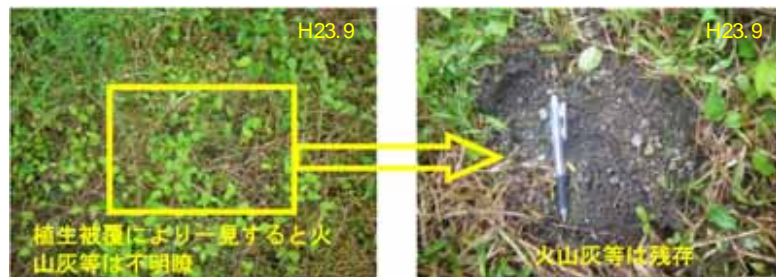
古江川3

噴火後に認められた表面の固結は消失し、溪流内の植生が回復傾向を示していることが確認されました。噴火後の豪雨での土石流の発生は確認されませんでした。
