# 下笠ダム 藻類状況平面図

年月日	平成21年11月10日
貯水位	EL 326.00m
天候	曇り・雨

# 下笠ダム藻類発生状況 [H21.11.10時点]

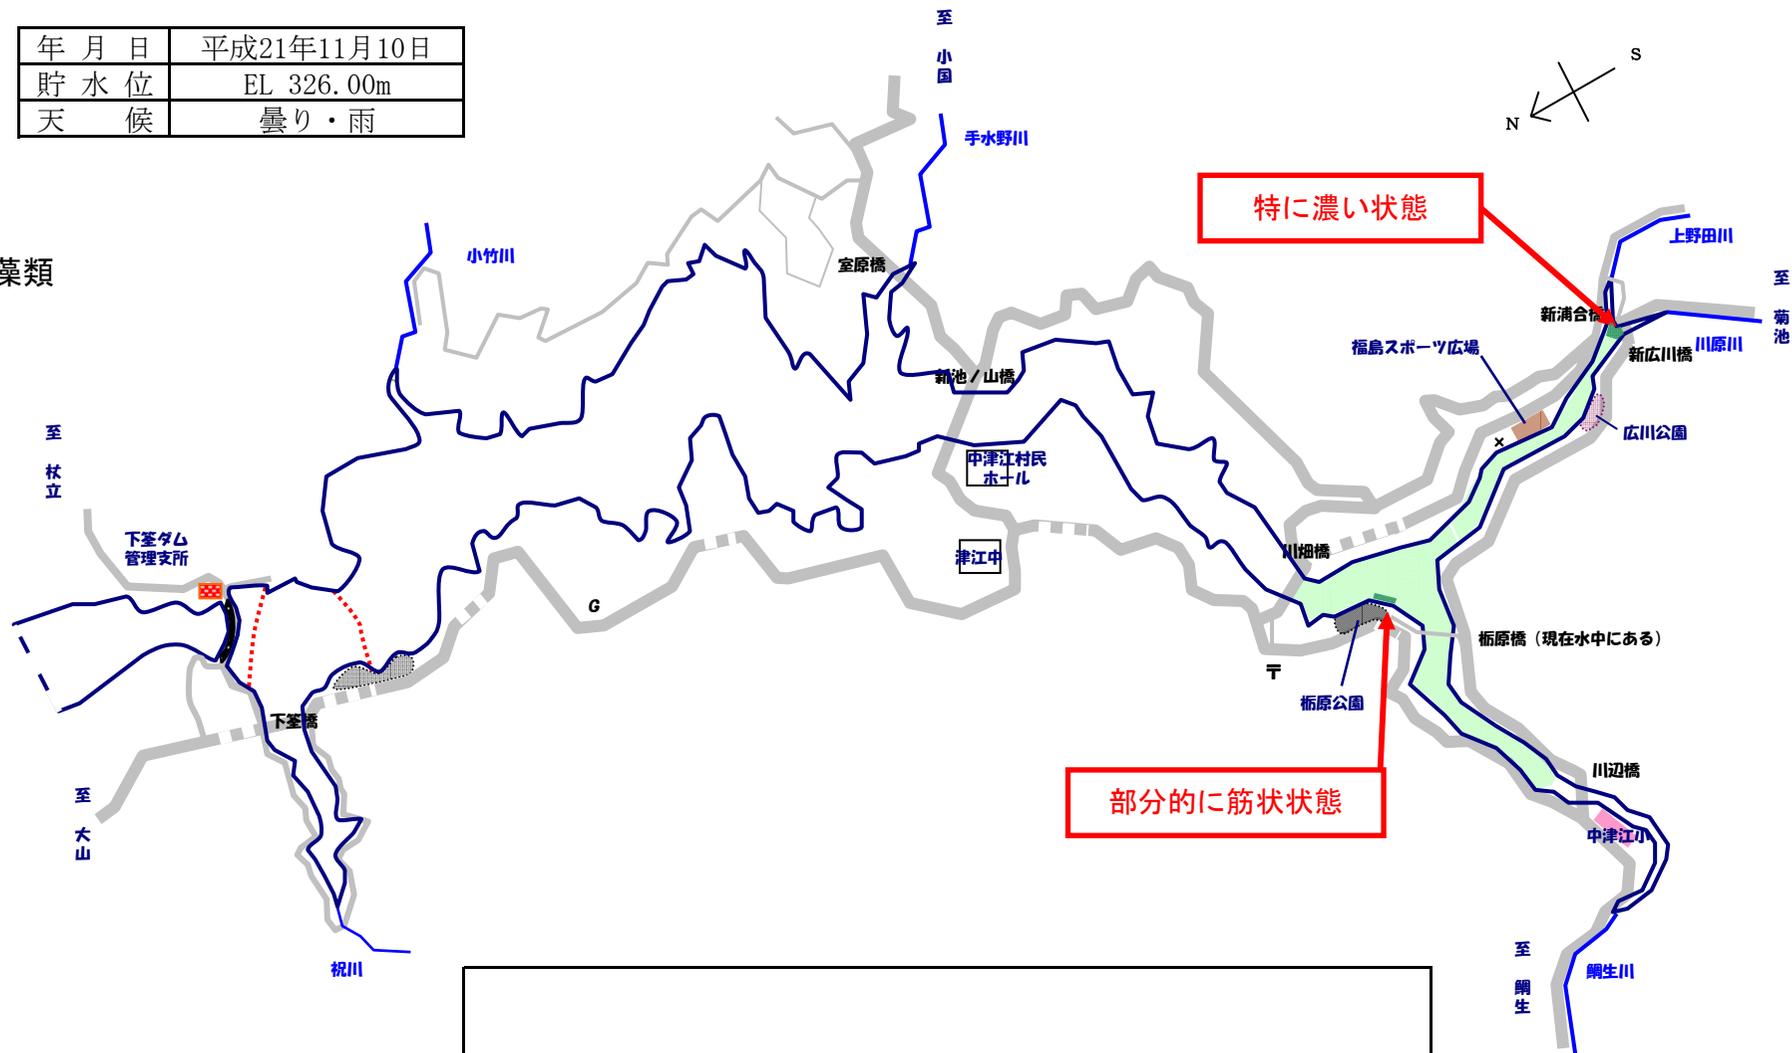
- ・川畑橋上流左岸に緑藻類あり。
- ・上野田川と川原川合流付近の一部に濃い部分が残っている。

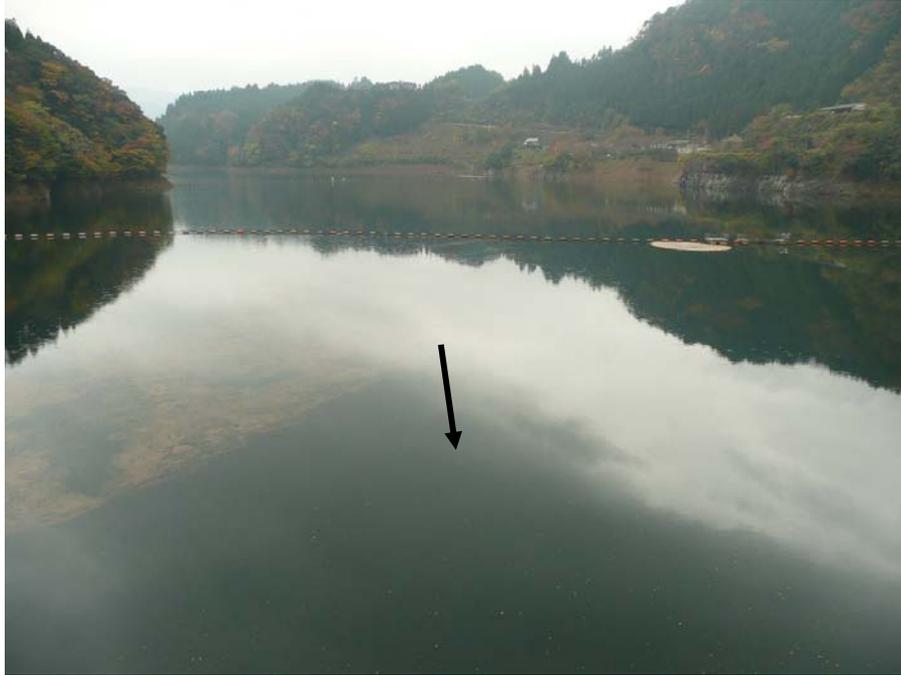
ダム堤体から上流を望む

- 肉眼では植物プランクトンの粒は見えなかった。
- 筋状のものは見られない。

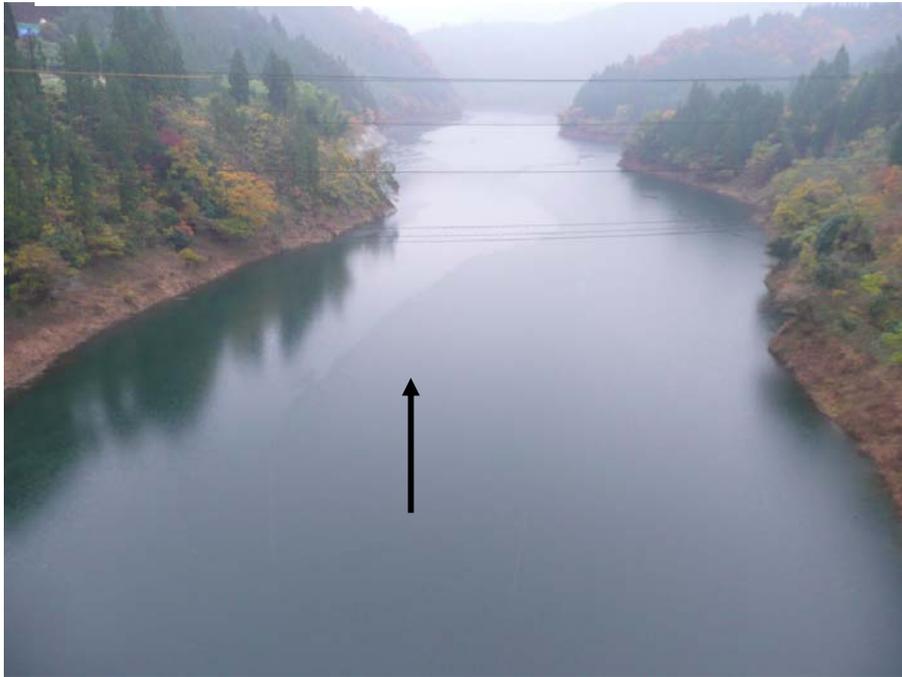
川畑橋より下流を望む

- 全体的にうっすらと緑色をしている。
- 上流左岸に緑藻類が確認できる。

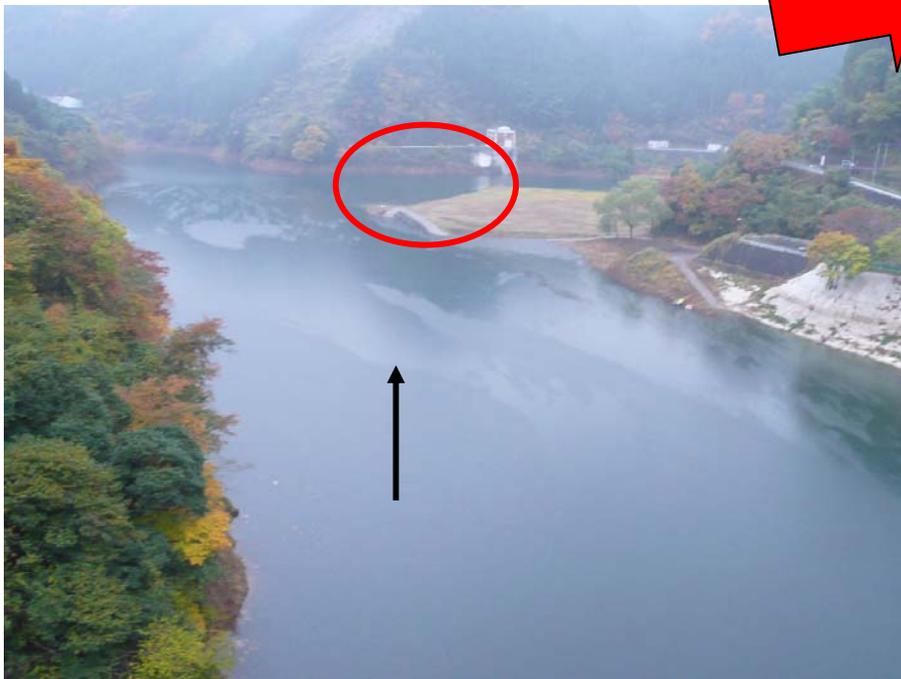
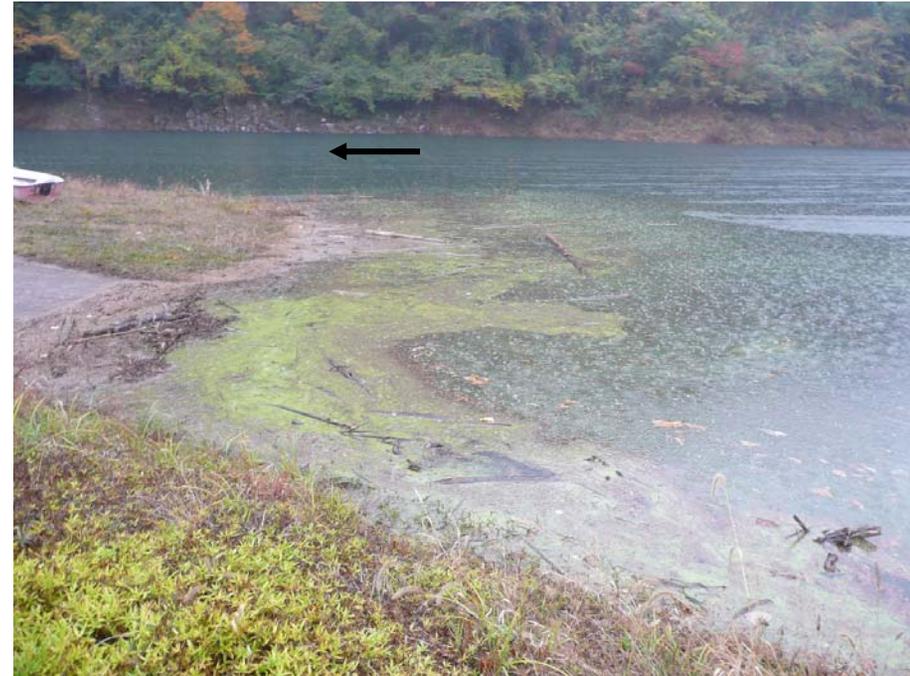
川畑橋より下流を望む

- 全体的にうっすらと緑色をしている。
- 部分的（栃原公園岸）に少し緑の濃い部分がある。

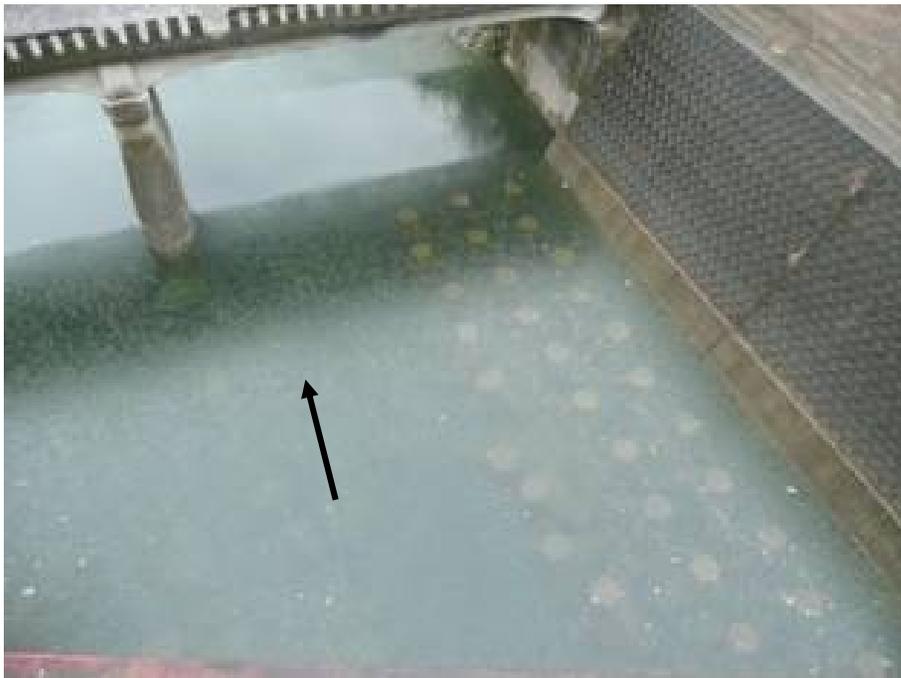
新広川橋から下流を望む【川原川】

- 川原川は薄筋が確認できる。
- 上野田川は新浦合橋付近に濃い固まりが浮遊している。
