記者発表資料

下釜ダム：泡の発生と分析結果について

国土交通省 九州地方整備局 筑後川ダム統合管理事務所

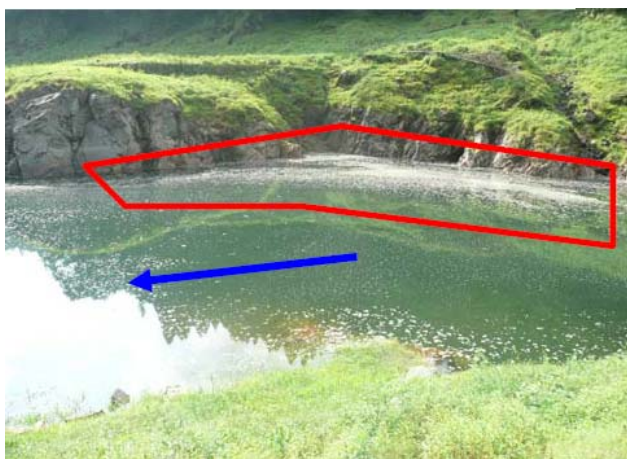
①川畑橋下流左岸から湖面を望む(9日撮影)

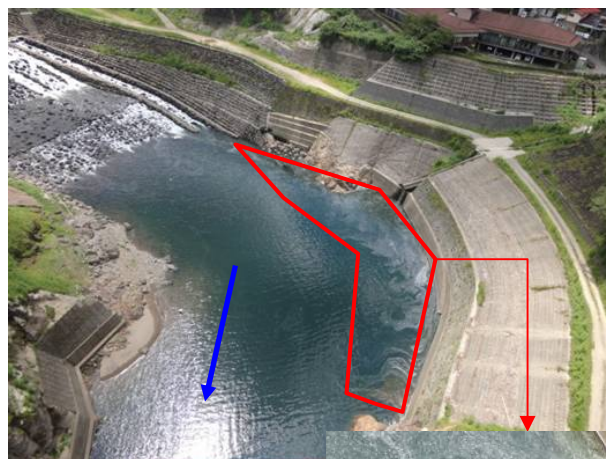
②川畑橋から上流を望む(12日撮影)

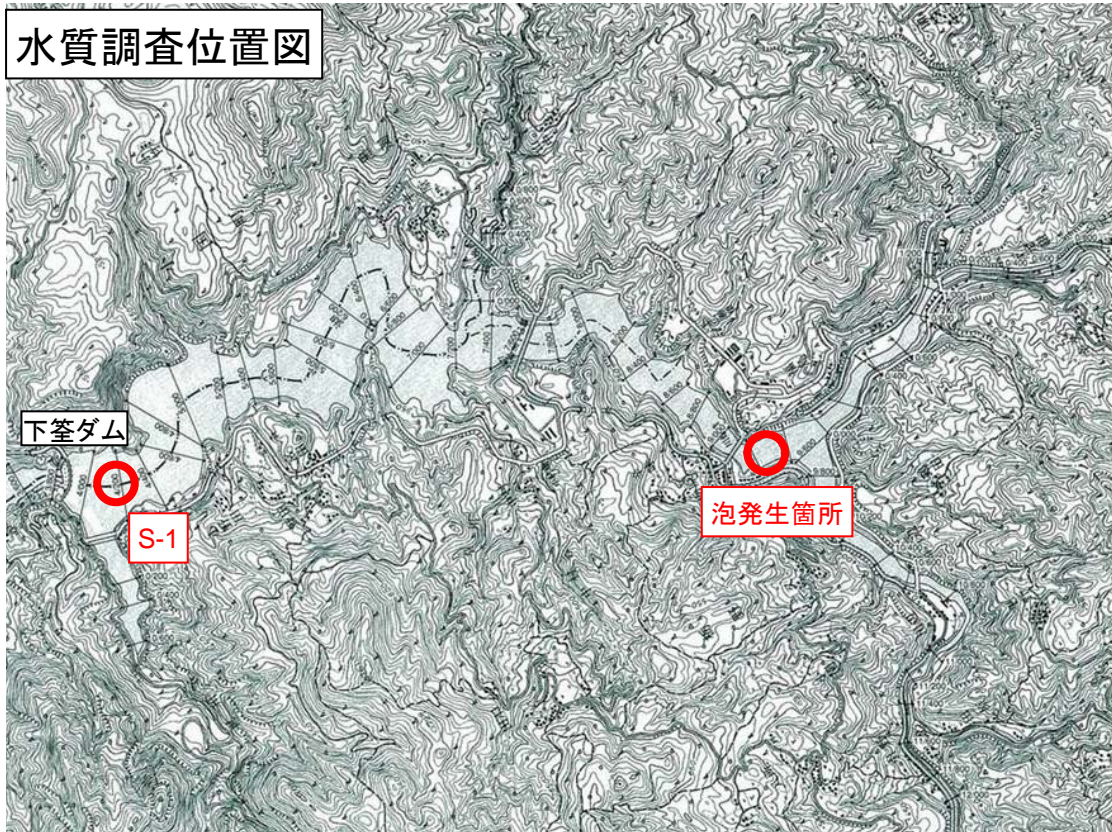
水質調査位置図

下釜ダム			
		H22調査値	今回調査値
調査地点		S-1(全層)	泡発生箇所
調査月日		年平均	8月9日
水温	°C	15.0	26.6
濁度	度	3.2	4.3
DO	mg/L	7.1	8.2
総窒素	mg/L	0.4	12
アンモニウム態窒素	mg/L	0.029	6.5
亜硝酸態窒素	mg/L	0.007	0.021
硝酸態窒素	mg/L	0.24	<0.01
総リン	mg/L	0.02	0.36
オルトリン酸態リン	mg/L	0.007	0.053
TOC	mg/L	—	65
