雲仙普賢岳溶岩ドーム崩落に関する危険度評価検討委員会 第1回

雲仙普賢岳溶岩ドーム崩落に関する危険度評価検討委員会

討 議 資 料

国土交通省 九州地方整備局 雲仙復興事務所

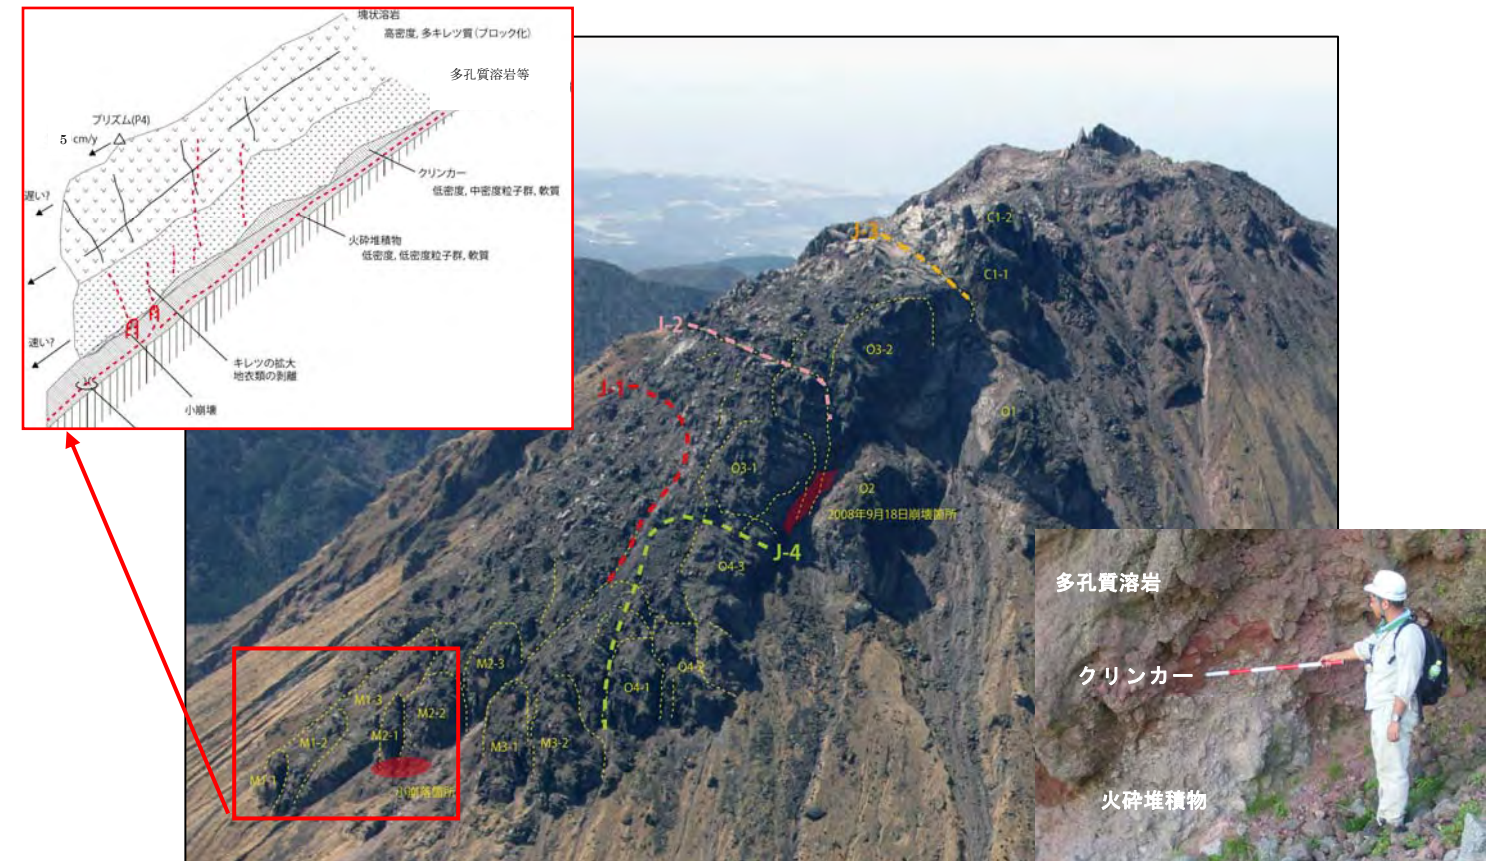
図 3.2 雲仙普賢岳平成新山溶岩ドームに見られるキレツ分布及び岩塊 (写真は北側からの撮影。着色部は平成 20 年調査時に確認した崩落箇所)

- 北側：第 11 溶岩ローブに覆われる北側では、J2 亀裂の連続部、ローブの境界付近で継続的に崩落が発生 (O3-1 付近：図 3.3 に示す)。
- 東側：第 11 溶岩ローブに覆われる東側では、現地調査の結果、降雨前と降雨後で亀裂の開口が見られた (M2-4)。この付近は平成 20 (2008) 年にも M2-2 付近で小崩落の発生が見られた (図 3.3 に示す)。
- 南側：溶岩層の下にある多孔質溶岩などの地層で小崩落が発生 (A3-1：次頁)。また、ローブ内に亀裂の拡大が見られるところもあった (A4-1)。南側では小崩落が発生する箇所が多く、A1-2、A3-1 は継続的に崩落が発生している。

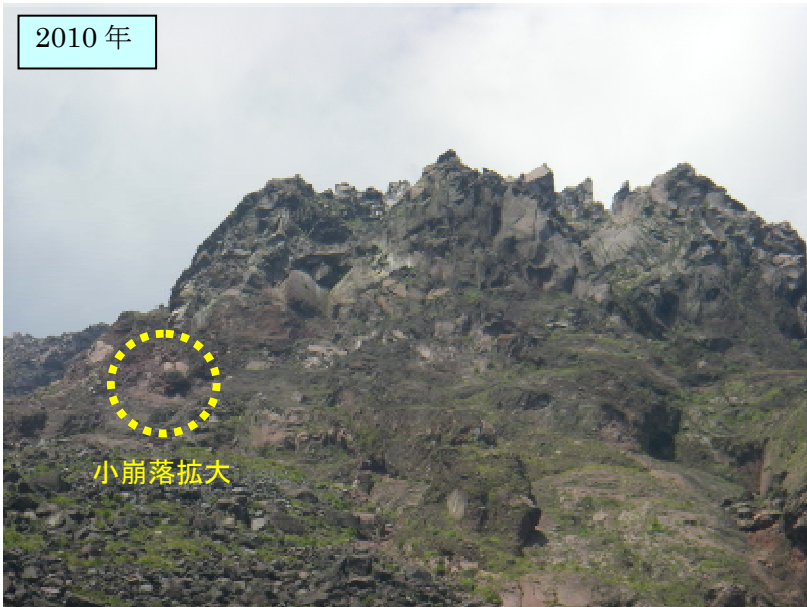
A1-2 2009年もほぼ同じ位置で小崩落が発生

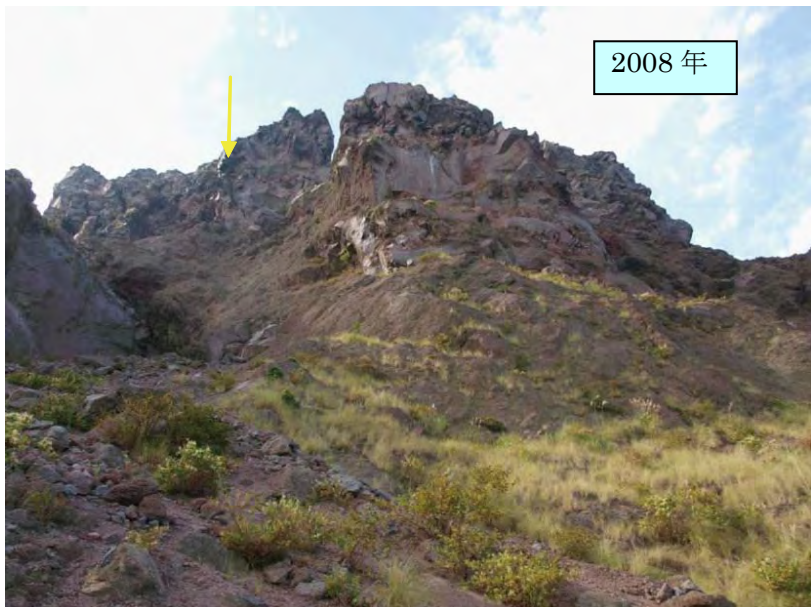
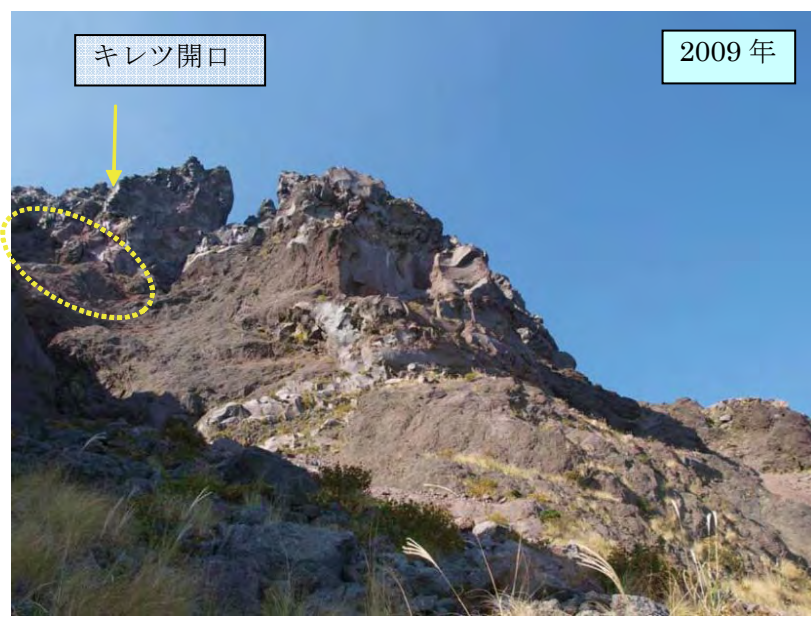
M2-4 降雨後に生じた開口キレツ 小崩落が発生

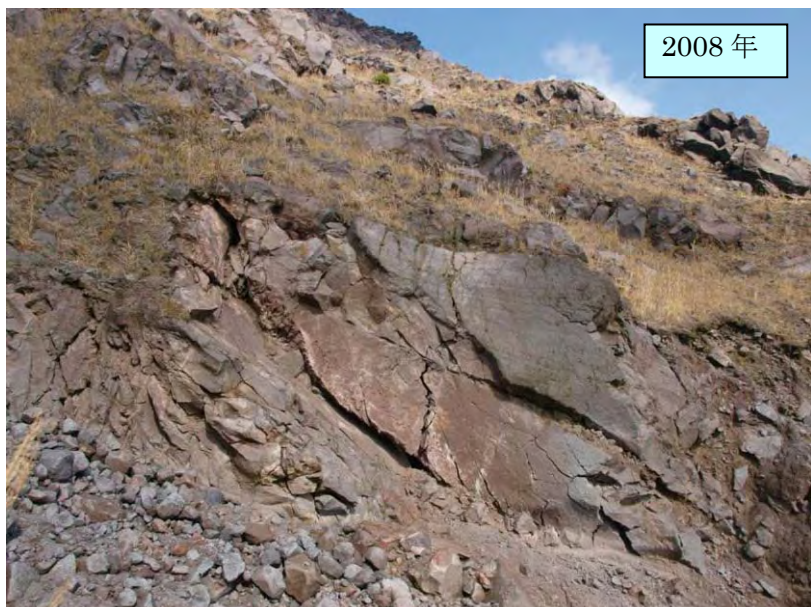
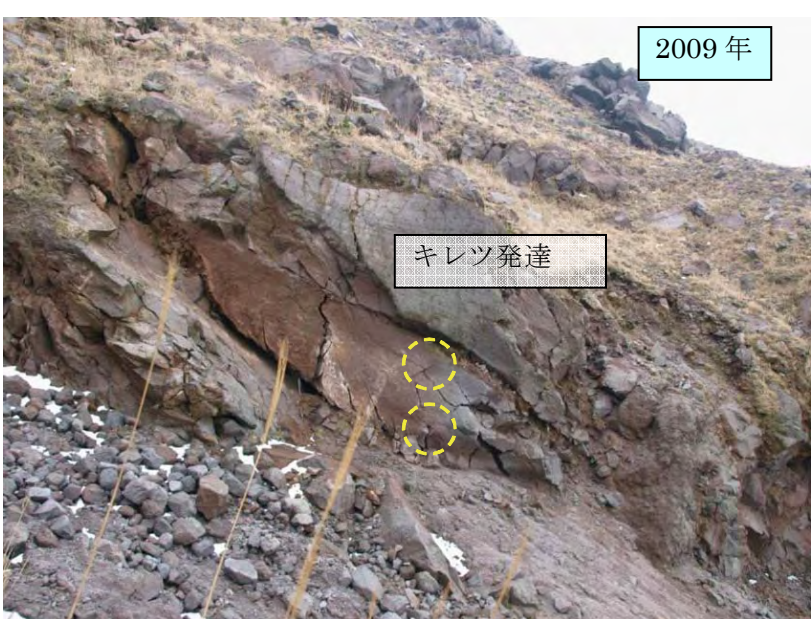
A4-1 キレツの拡大状況

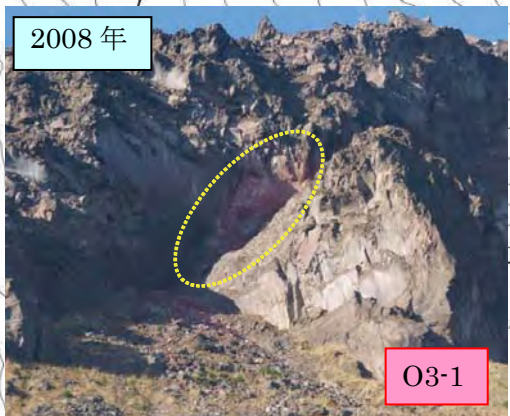
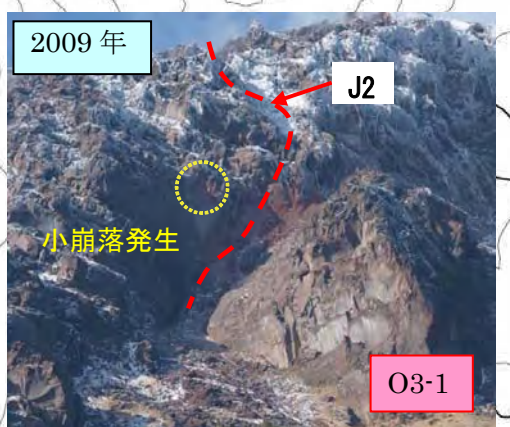
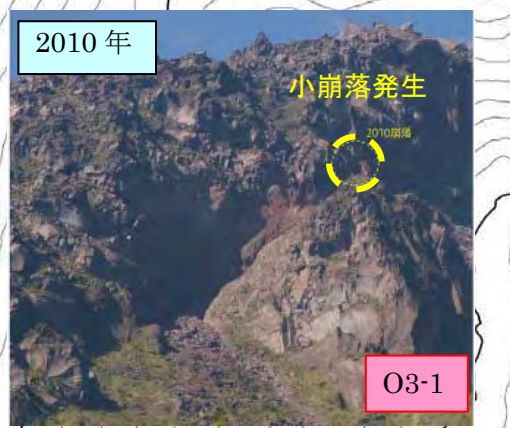
O3-1

ロープ境界付近で継続的に崩落が発生

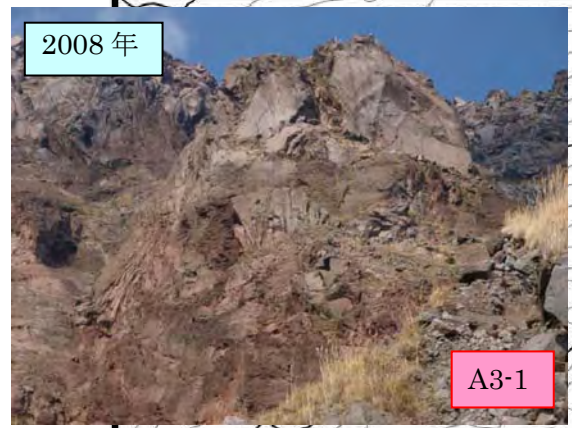
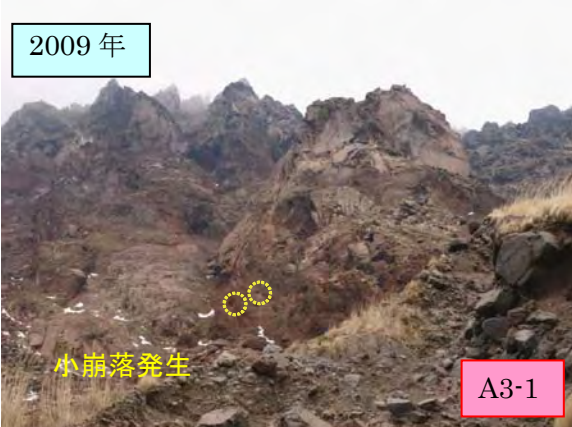
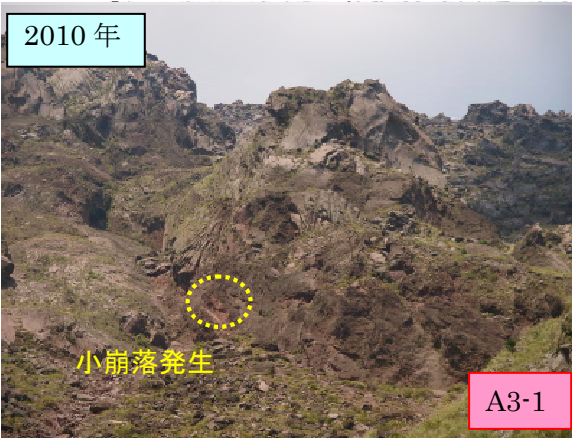
A3-1

多孔質溶岩などの地層で小崩落が発生

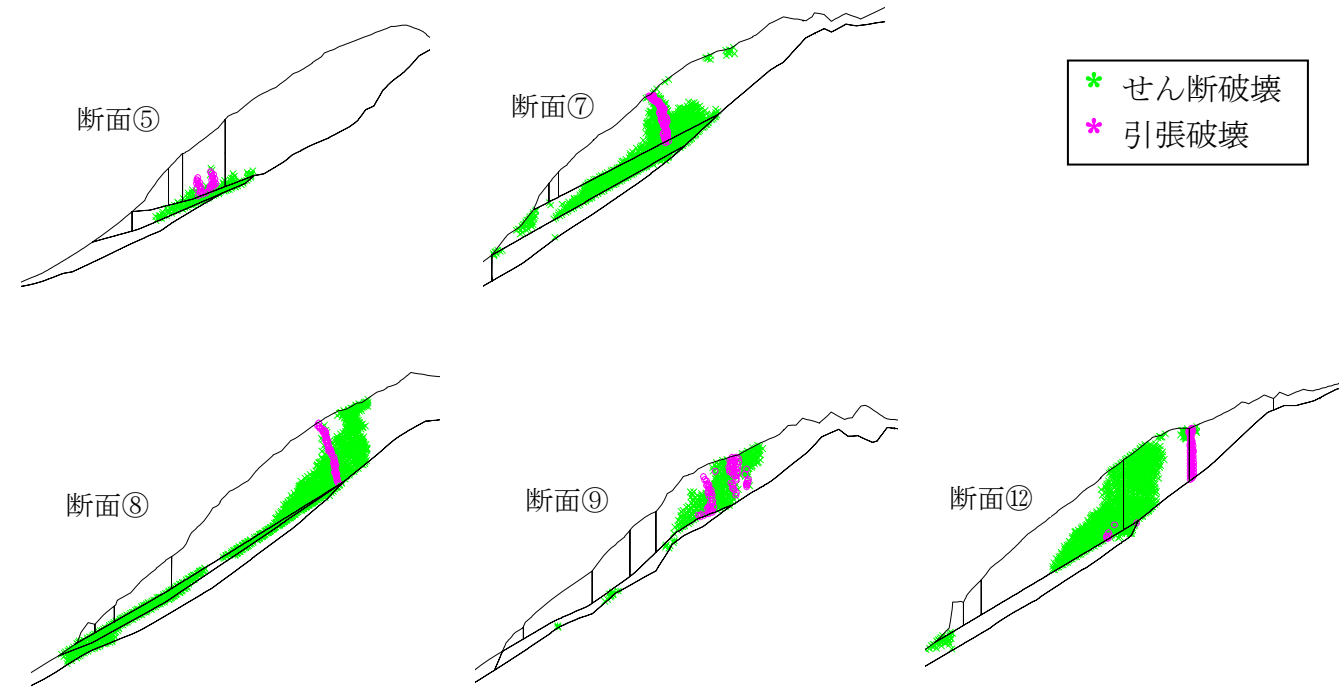
図 5.3 二次元数値解析結果から求められた破壊が発生しやすい場所

解析の結果、北側の断面①～④では引張やせん断による破壊は確認できず、南側の断面⑩についても顕著な破壊は確認できなかった。破壊が確認できたのは断面⑤、⑦、⑧、⑨、⑫においては、岩塊が重力作用によって下方に引っ張られるため、岩塊内部で引張破壊が発生しやすい傾向を示している。

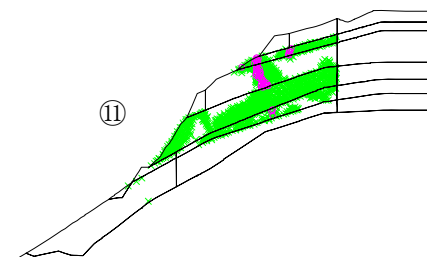
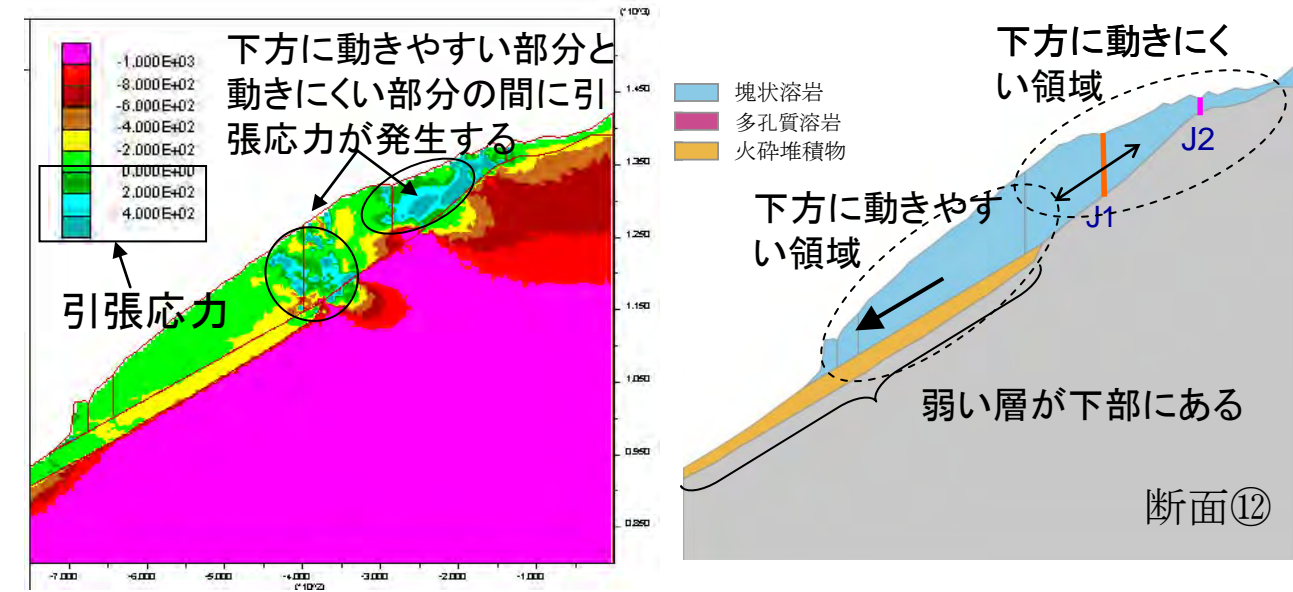
図 5.4 引張応力と引張破壊の発生する領域

断面⑫を用い、引張応力と引張破壊の発生する領域について考察した。

南東方向の断面において溶岩や多孔質溶岩と火砕堆積物との間に脆弱な部分があれば、下方に動き易い領域と動きにくい領域とにわかれ、その境界部分に引張応力が発生することが確認できた。その結果として、せん断破壊、引張破壊が発生し、下方に動くメカニズムが想定できる。
