雲仙普賢岳溶岩ドーム崩落に関する危険度評価検討委員会 第1回

第1回 雲仙普賢岳溶岩ドーム崩落に関する危険度評価検討委員会

討 議 資 料

国土交通省 九州地方整備局 雲仙復興事務所

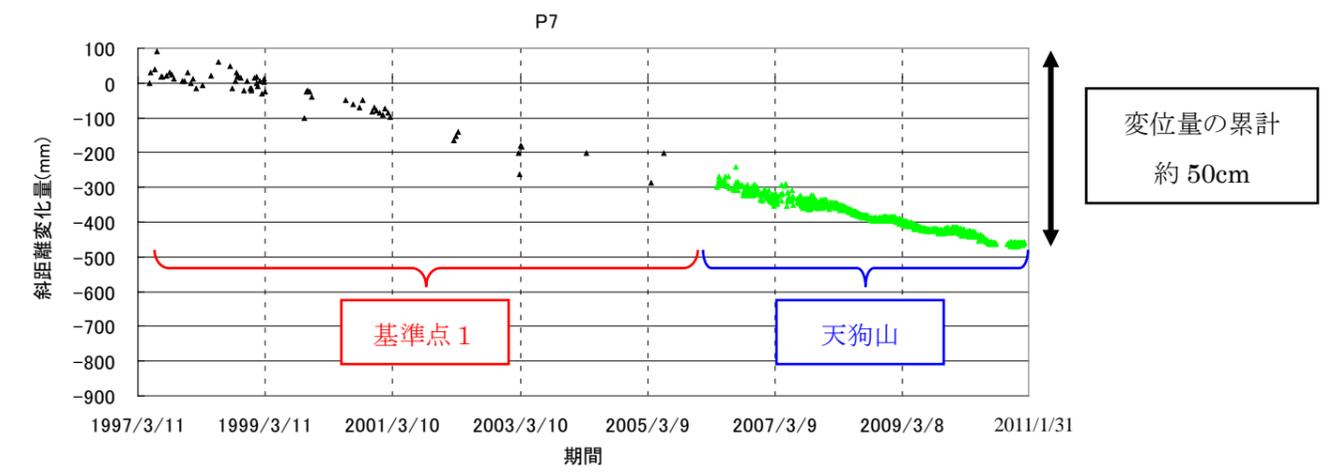
図 2.3 P7 に対する斜距離の変化量 (天狗山)

観測期間は平成 9 (1997) 年 3 月から平成 23 (2011) 年 1 月までの 14 年間、P 7 で約 50cm (2.8～3.6cm/年)、P 8 で約 100cm (5.7～6.4cm/年) 縮まっていることが確認できた (図 2.3、図 2.4)。

これらのデータから、溶岩ドームと観測基準点の斜距離は徐々に近づいてきており、溶岩ドーム周辺の不安定化が懸念されている。

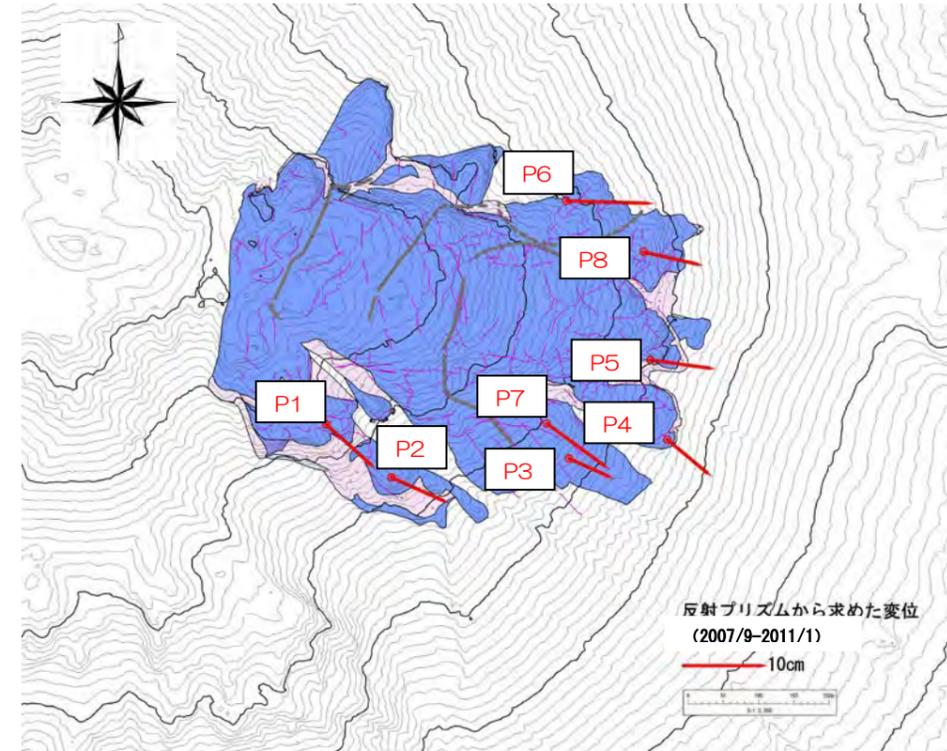
図 2.6 斜距離の変化方向と量(合成変位)

- ・ P5、P6、P8 以外のプリズム地点において、みらい館から測定した斜距離の変化量が天狗山から測定した斜距離よりも大きいことが認められる。
- ・ 図 2.6 から、全体的に南東方向に変位する傾向が認められる。

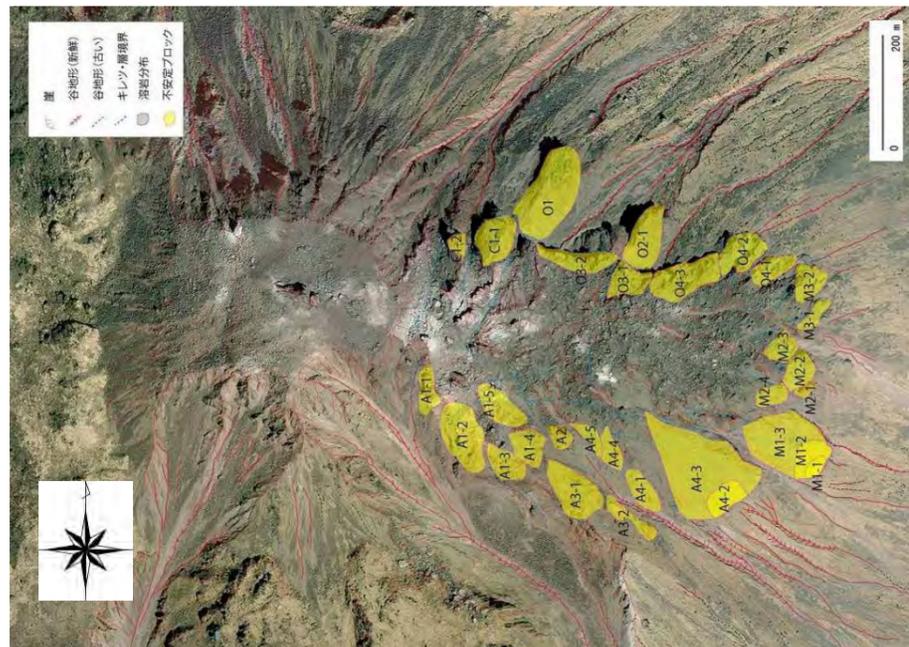
図 3.1 溶岩ドーム周辺のキレツ等によって分離される岩塊

末端部は、溶岩ドーム・ローブの沈降、クリープ運動による応力が集中的にかかりやすい場所である。また、1面以上の開放された面を有しており、不安定化が進行した場合、崩落が最初に始まると考えられる。

溶岩ドーム・ローブは形成過程より、多キレツ質な構造となっており、末端部においては小さい単位で崩落が進行する場合もある。

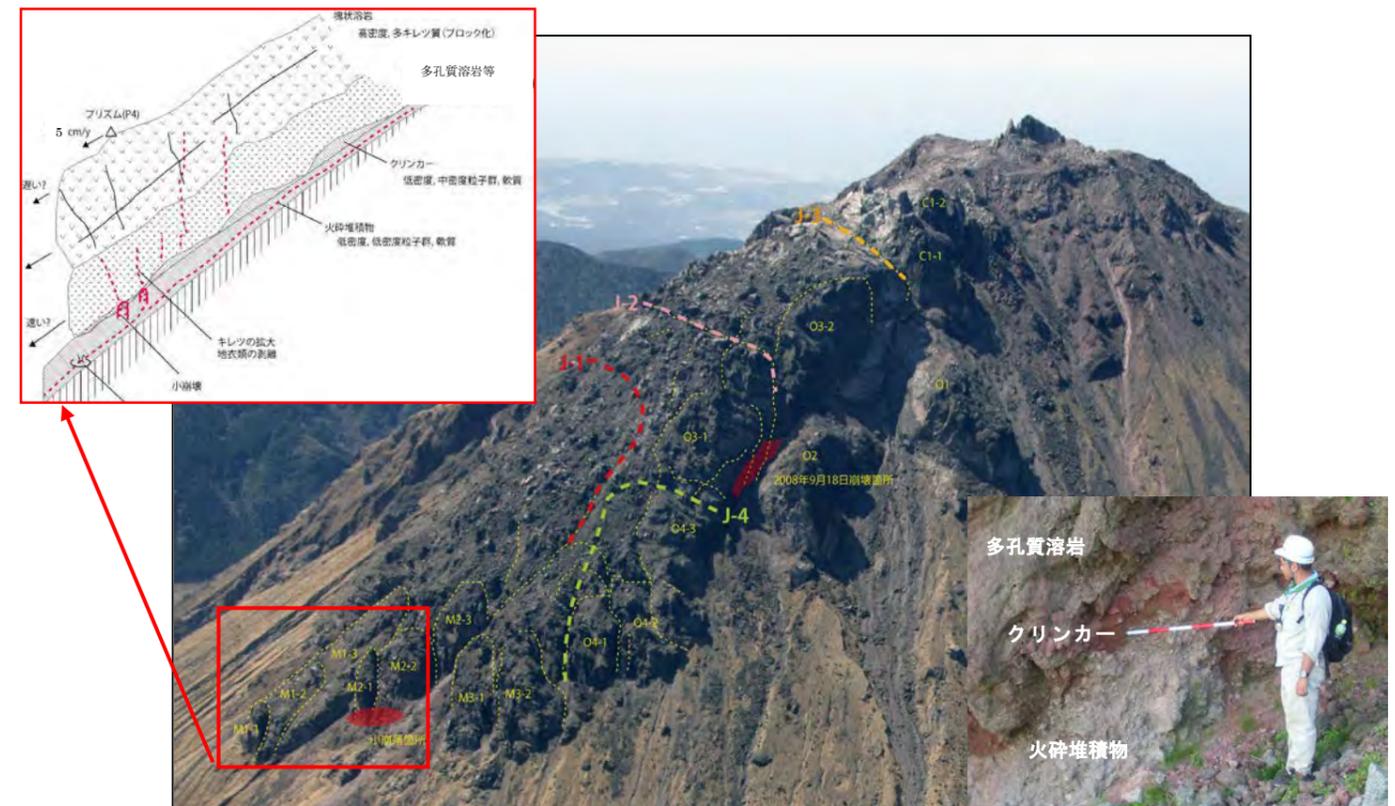
図 3.2 雲仙普賢岳平成新山溶岩ドームに見られるキレツ分布及び岩塊 (写真は北側からの撮影。着色部は平成 20 年調査時に確認した崩落箇所)

- 北側：第 11 溶岩ローブに覆われる北側では、J2 亀裂の連続部、ローブの境界付近で継続的に崩落が発生 (O3-1 付近：図 3.3 に示す)。
- 東側：第 11 溶岩ローブに覆われる東側では、現地調査の結果、降雨前と降雨後で亀裂の開口が見られた (M2-4)。この付近は平成 20 (2008) 年にも M2-2 付近で小崩落の発生が見られた (図 3.3 に示す)。
- 南側：溶岩層の下にある多孔質溶岩などの地層で小崩落が発生 (A3-1：次頁)。また、ローブ内に亀裂の拡大が見られるところもあった (A4-1)。南側では小崩落が発生する箇所が多く、A1-2、A3-1 は継続的に崩落が発生している。

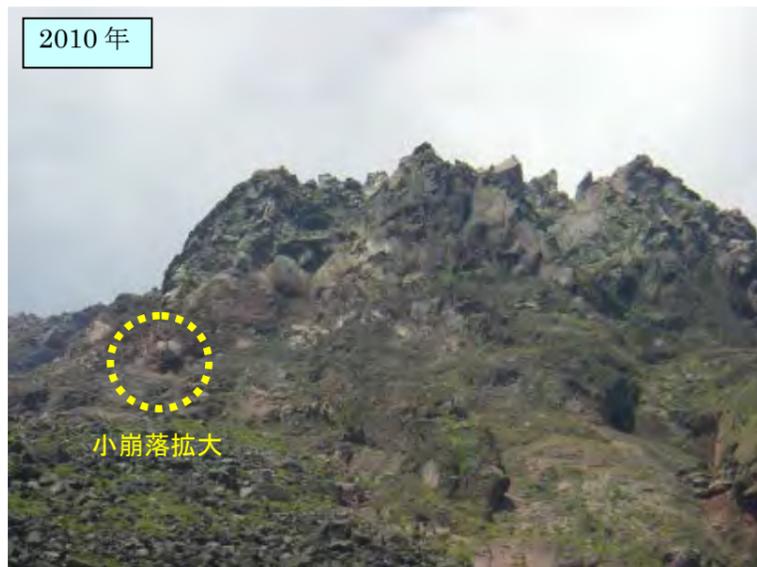
A1-2 2009年もほぼ同じ位置で小崩落が発生

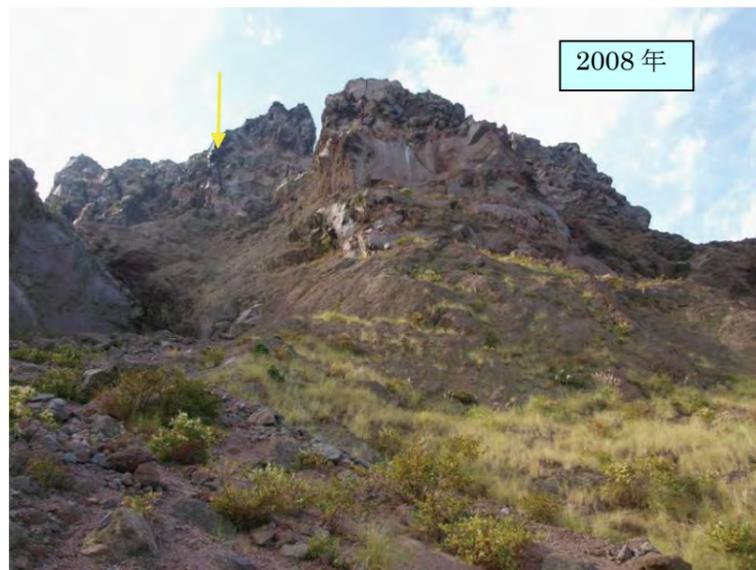
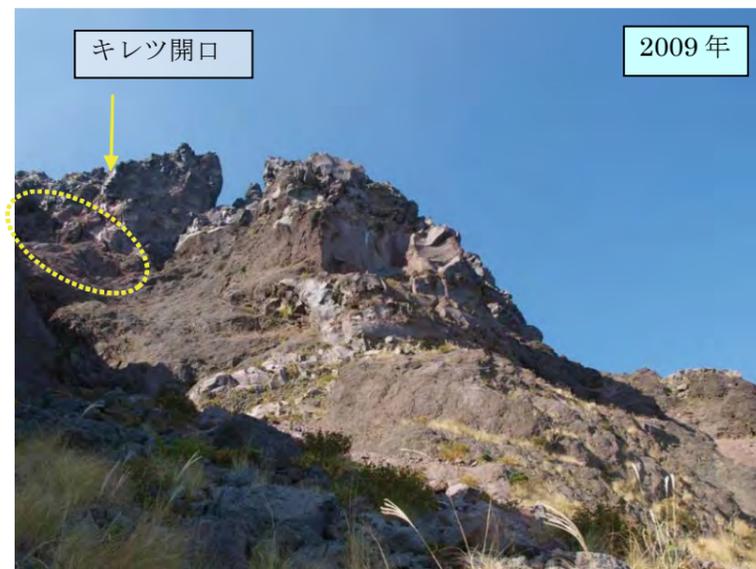
M2-4 降雨後に生じた開口キレツ 小崩落が発生

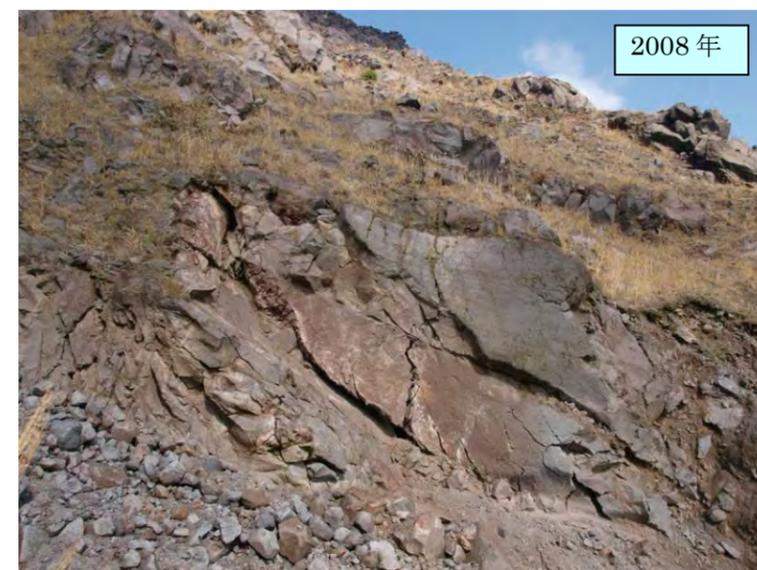
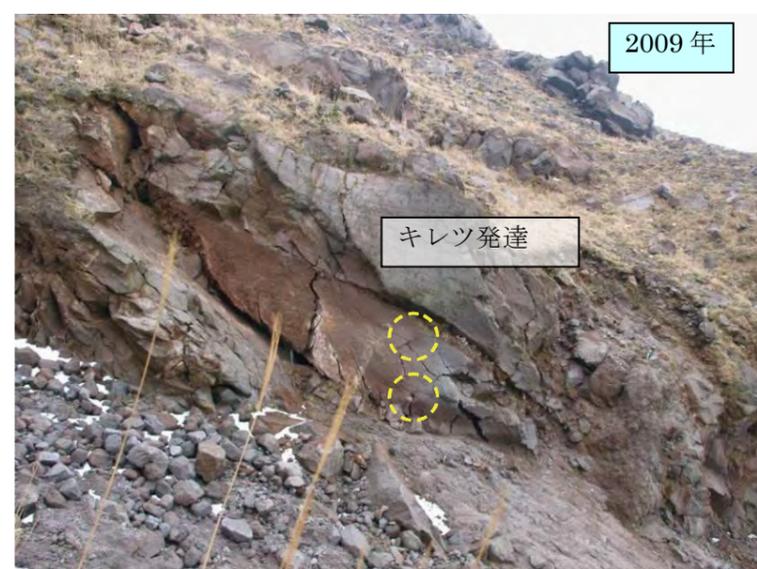
A4-1 キレツの拡大状況

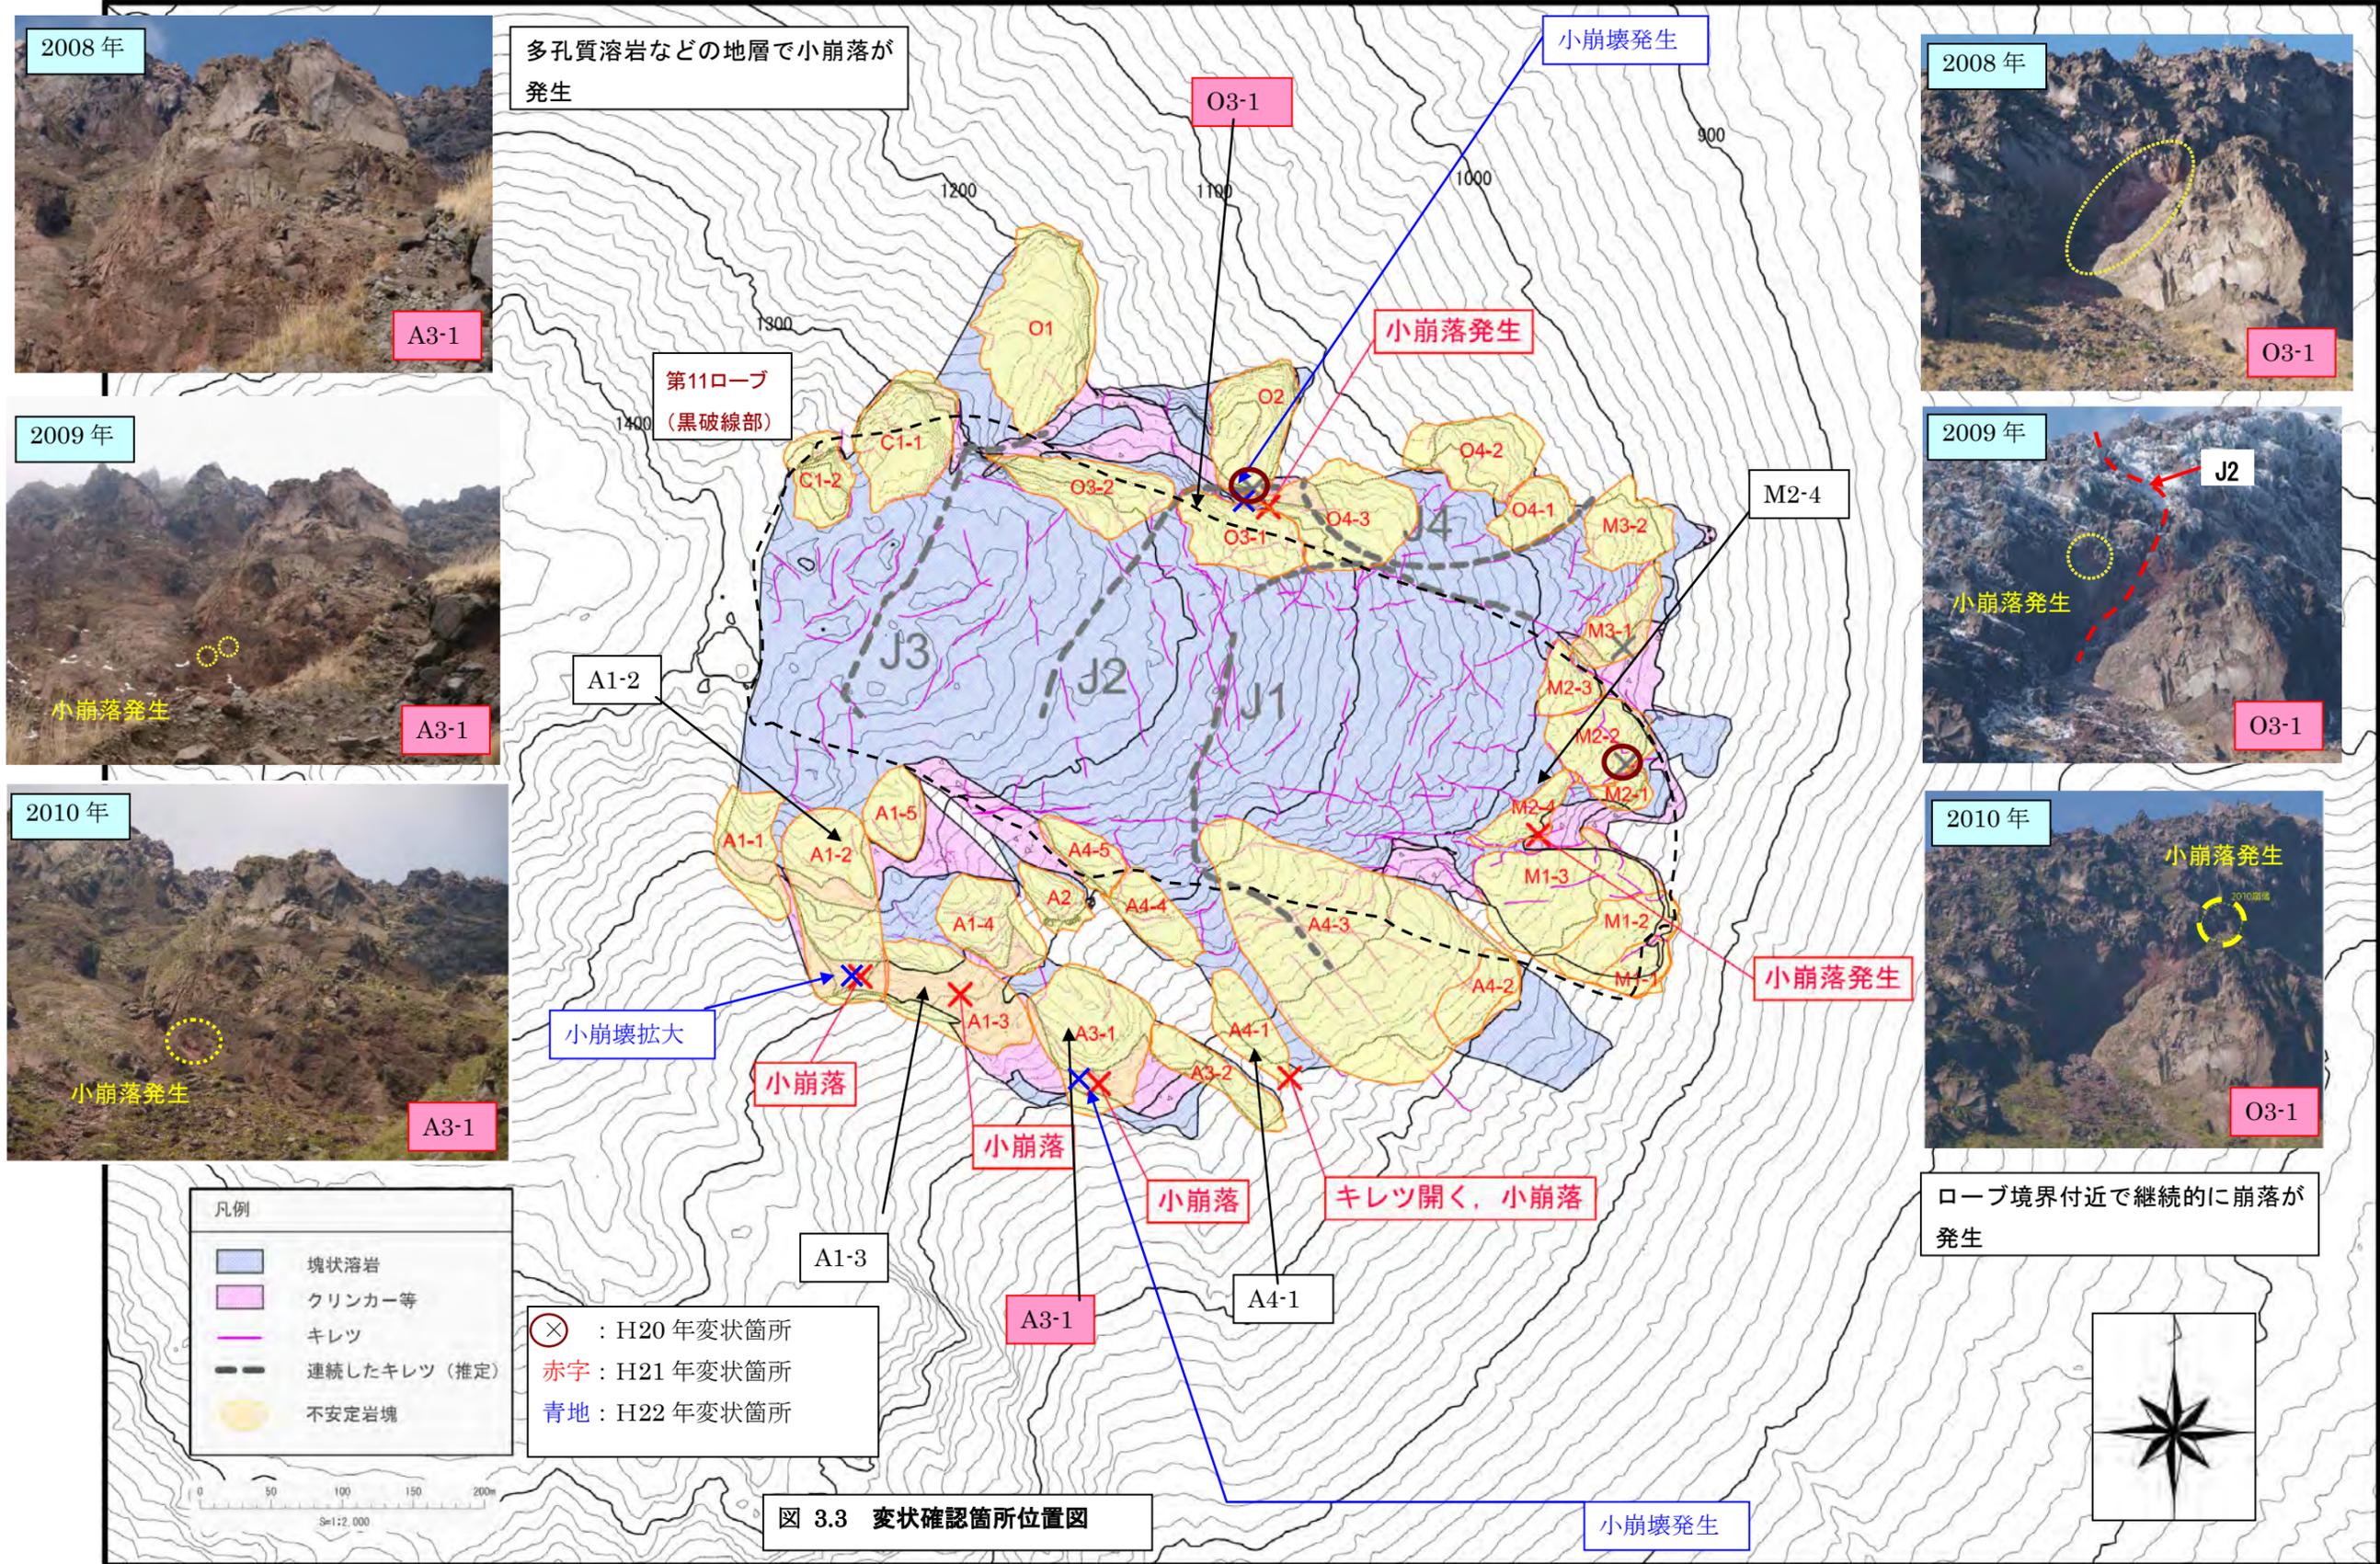
図 3.3 変状確認箇所位置図

多孔質溶岩などの地層で小崩落が発生

ロープ境界付近で継続的に崩落が発生

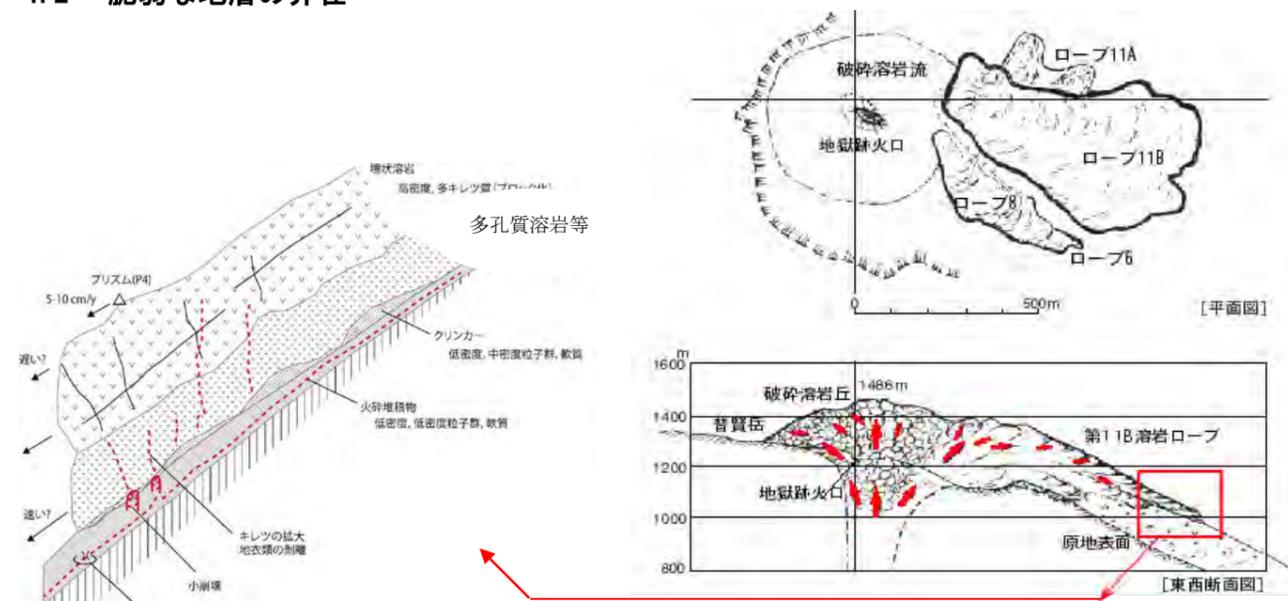
図 4.4 第11ローブの構造的断面の模式図

現地調査の結果、第11ローブの下部には多孔質な溶岩が形成されている。また、多孔質な溶岩の底面には、軟質なクリンカーが形成されている。変位が南東方向を向く機構として、第11ローブが南側に垂れ下がるように成長したとこと、ならびに第11ローブの底面に形成されている多孔質な溶岩やクリンカー*1)の強度が低く、風化や侵食しやすいことが挙げられる。

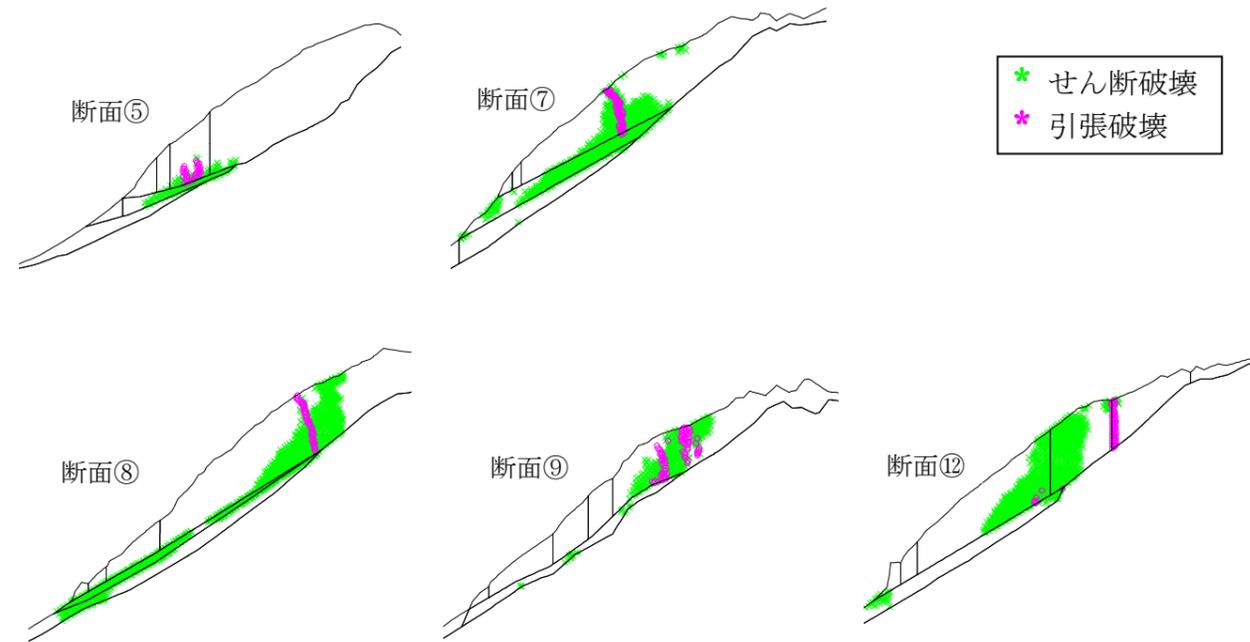
図 5.3 二次元数値解析結果から求められた破壊が発生しやすい場所

解析の結果、北側の断面①～④では引張やせん断による破壊は確認できず、南側の断面⑩についても顕著な破壊は確認できなかった。破壊が確認できたのは断面⑤、⑦、⑧、⑨、⑫においては、岩塊が重力作用によって下方に引っ張られるため、岩塊内部で引張破壊が発生しやすい傾向を示している。

また、比較的に小さい断面(③、④、⑩、⑪)のなかで、断面⑪では溶岩部分のせん断破壊域が比較的に顕著となった。原因としては、軟質な多孔質溶岩の厚みが大きく、その破壊が上部の岩塊に与える影響が大きくなりやすいこと、断面③、④、⑩、に比べて多孔質溶岩の底面を境界とした仮のすべり面に凹凸が少なく、すべり変形を発生させやすいことが挙げられる。

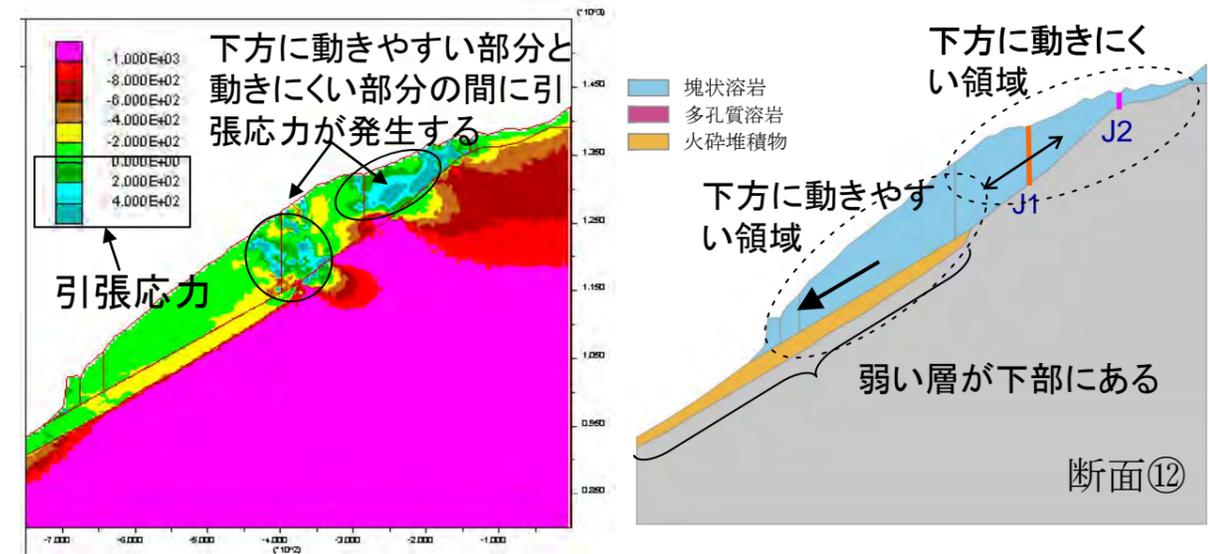
図 5.4 引張応力と引張破壊の発生する領域

南東方向の断面において溶岩や多孔質溶岩と火砕堆積物との間に脆弱な部分があれば、下方に動き易い領域と動きにくい領域とにわかれ、その境界部分に引張応力が発生することが確認できた。その結果として、せん断破壊、引張破壊が発生し、下方に動くメカニズムが想定できる。

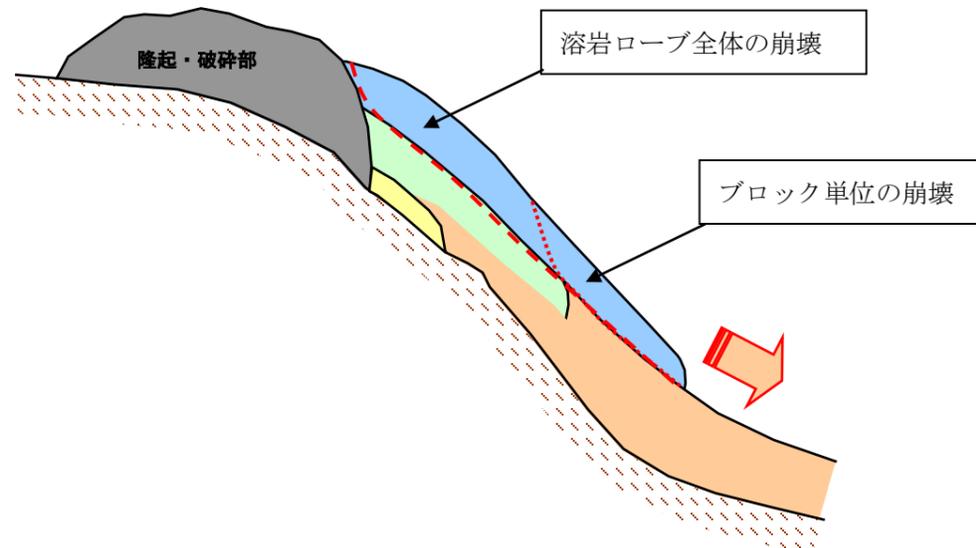
図 6.2 重力による自然崩壊

これまでの検討結果より、第11ローブの形成過程や溶岩層と火砕堆積物の間にクリンカーなどの脆弱な地層が介在することなどにより、南東側への変位していると想定される。

また、この変位は重力作用によるものと考えられ、前述の脆弱な地層の強度低下に伴い、その部分がすべり面となり、ローブ内部に引張応力が発生することが数値解析から確認された。

このことから、今後想定される現象として、溶岩ローブがブロック単位で崩壊する、また場合によっては溶岩ローブ全体が崩壊する可能性がある。

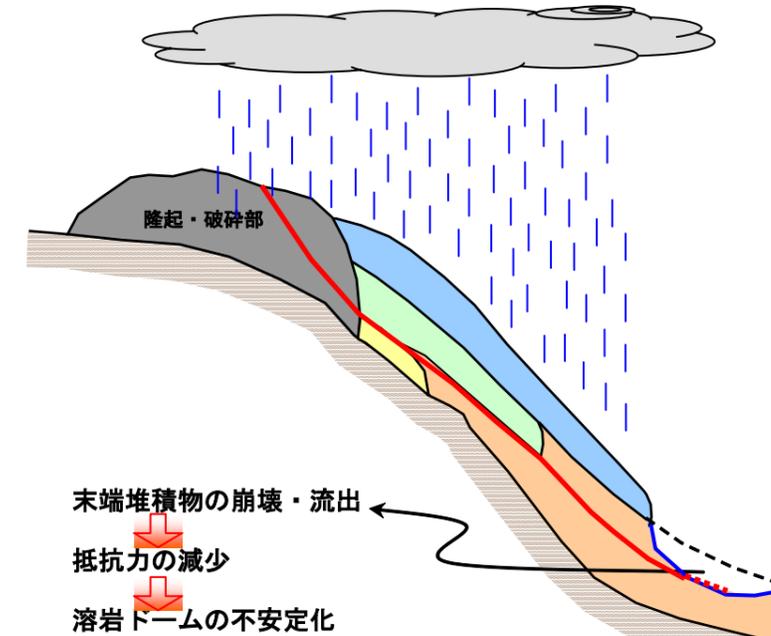
図 6.3 降雨等に伴う溶岩ドーム末端の抑え消失に伴う崩壊

溶岩ドーム本体の末端で小崩壊や地表面浸食等によって地形が削られると、溶岩ドーム末端の抑え抵抗力が失われ、安定性を大きく失う恐れがある。

降雨等により溶岩ドーム末端部の堆積物が崩壊または流出することで、溶岩ドーム全体の抵抗が減少し、溶岩ドームが不安定化する。

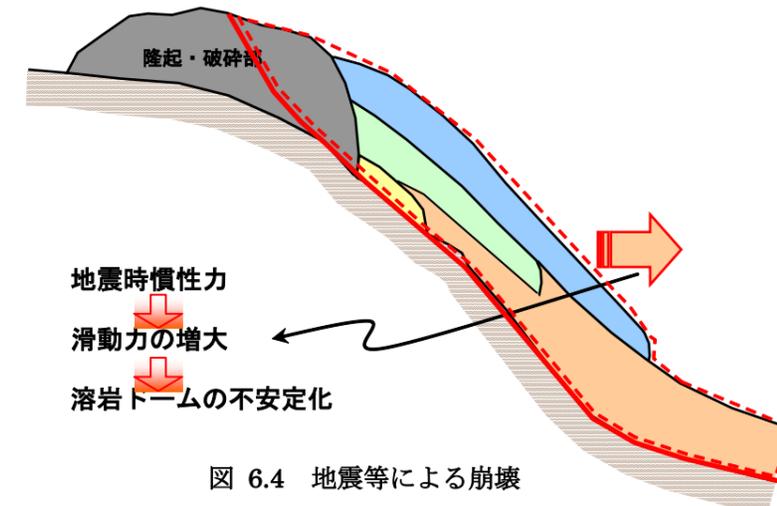
図 6.4 地震等による崩壊

通常、地すべり土塊の安定性には、地震時慣性力は大きく影響しないとされている。一方、溶岩ドームは周辺の山体地形から張り出した凸地形を呈するため、地震時に慣性力を受け、大規模な崩壊に発展する可能性がある。
