# 「第3回 雲仙・普賢岳溶岩ドーム崩壊ソフト対策検討委員会」

# 第3回(平成27年度第1回) 雲仙・普賢岳溶岩ドーム崩壊ソフト対策検討委員会 討議資料

# 雲仙・普賢岳溶岩ドーム崩壊ソフト対策検討委員会について

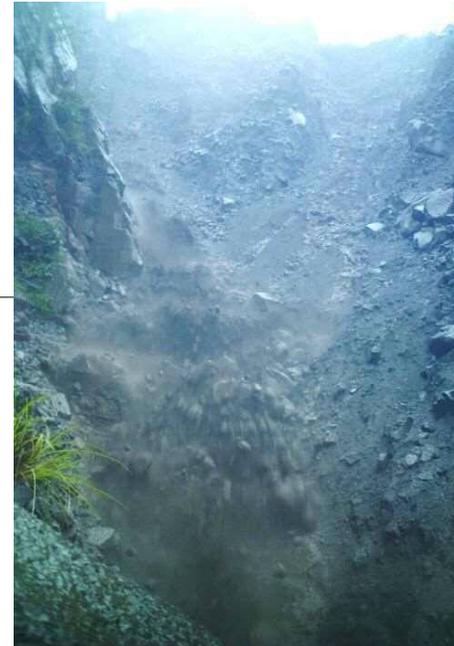
H26/7/3 10:45  
赤松谷川支川、炭酸谷での土砂流出状況(インターバルカメラによる撮影)

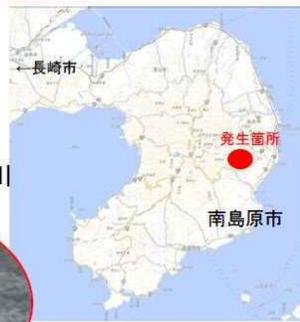
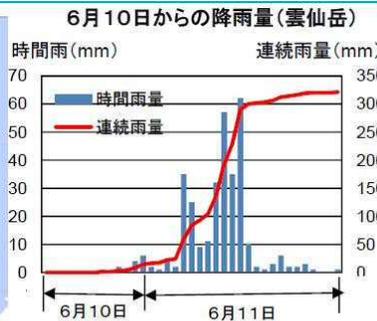
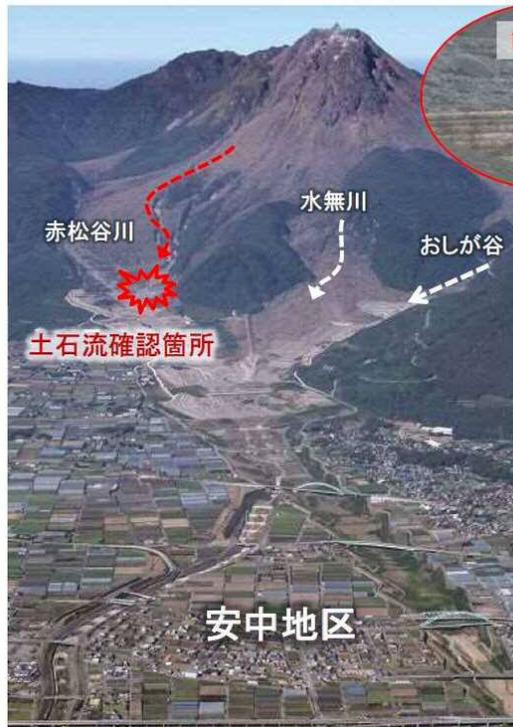
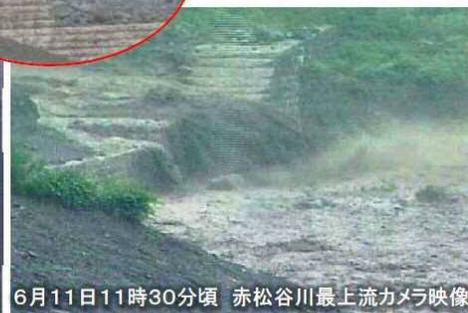
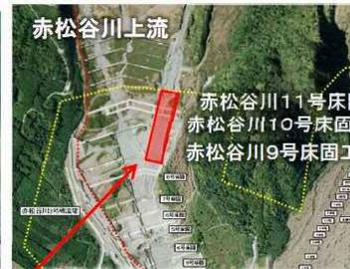
- 6月11日の土石流： 堆積土砂量3.2万m<sup>3</sup>。
- 11号床固工の上流の治山ダムを流下する土石流の映像を捉えた。
- この降雨による第11ローブの挙動変化→次頁

砂防施設で約32,000m<sup>3</sup>の土石流を食い止めました

土石流で埋没した治山ダム (H27年6月15日)

50cm以上の大礫を多く含み、盛り上がった形状をなす、典型的な土石流堆積物。

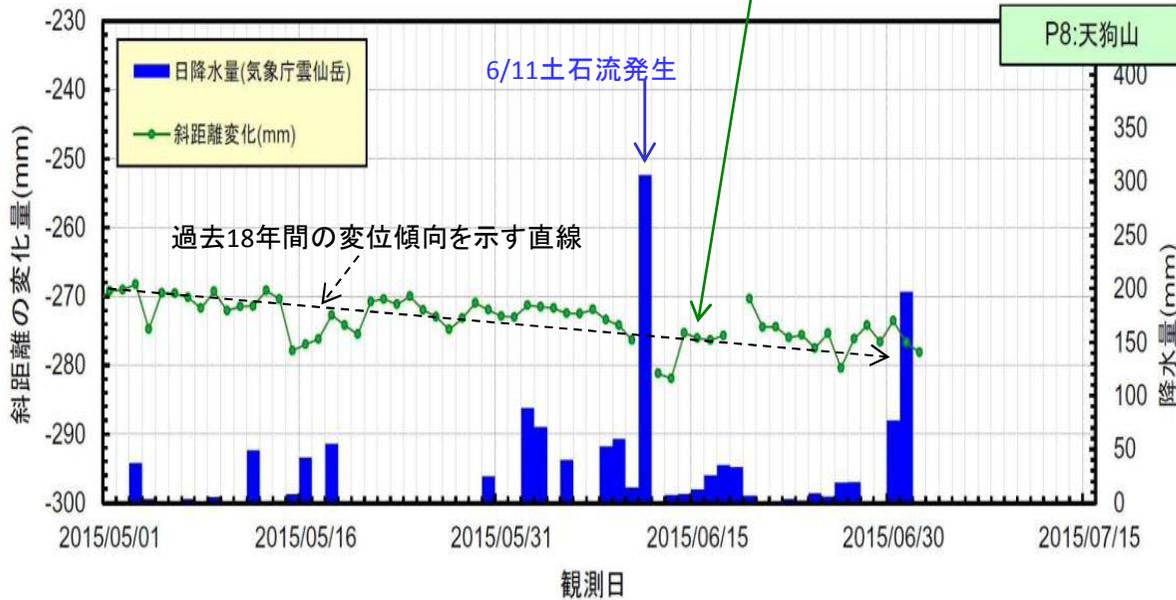
H27(2015)年5月～6月の雨量と、光波測距による斜距離変化量

P8～天狗山の斜距離は土石流発生後にいったん縮小しているが、その後元の水準に戻っている。全体的傾向としてはほぼ直線的な変位傾向を示す。

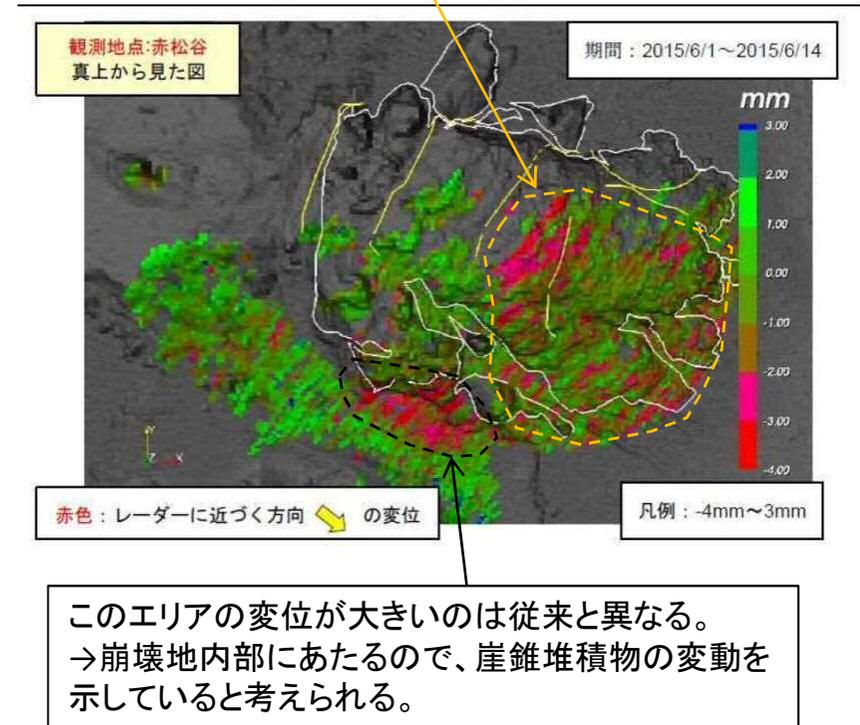
H27(2015)年6月1日～14日のGBSARによる変位量分布

このエリア(特に最上部)で変位が比較的大きい点は、従来(p9参照)と同様。

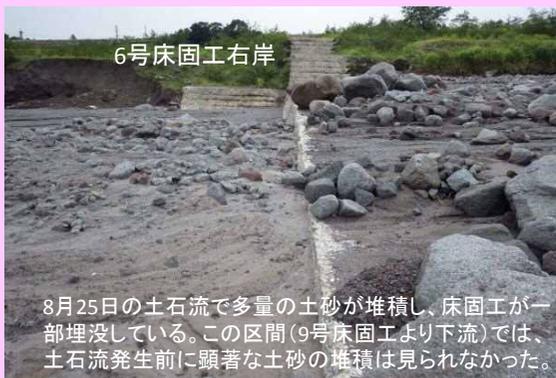
床固工区間の土砂堆積状況(6号床固工: H27年8月28日)

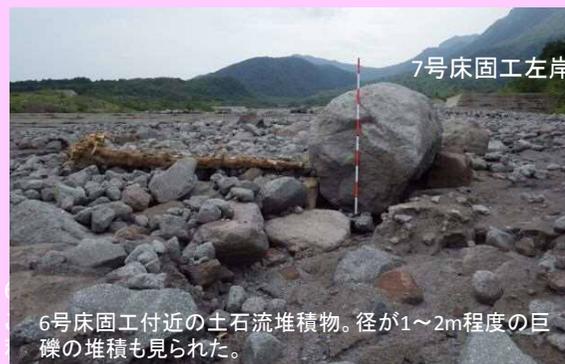
床固工区間の土石流堆積物(H27年8月28日)

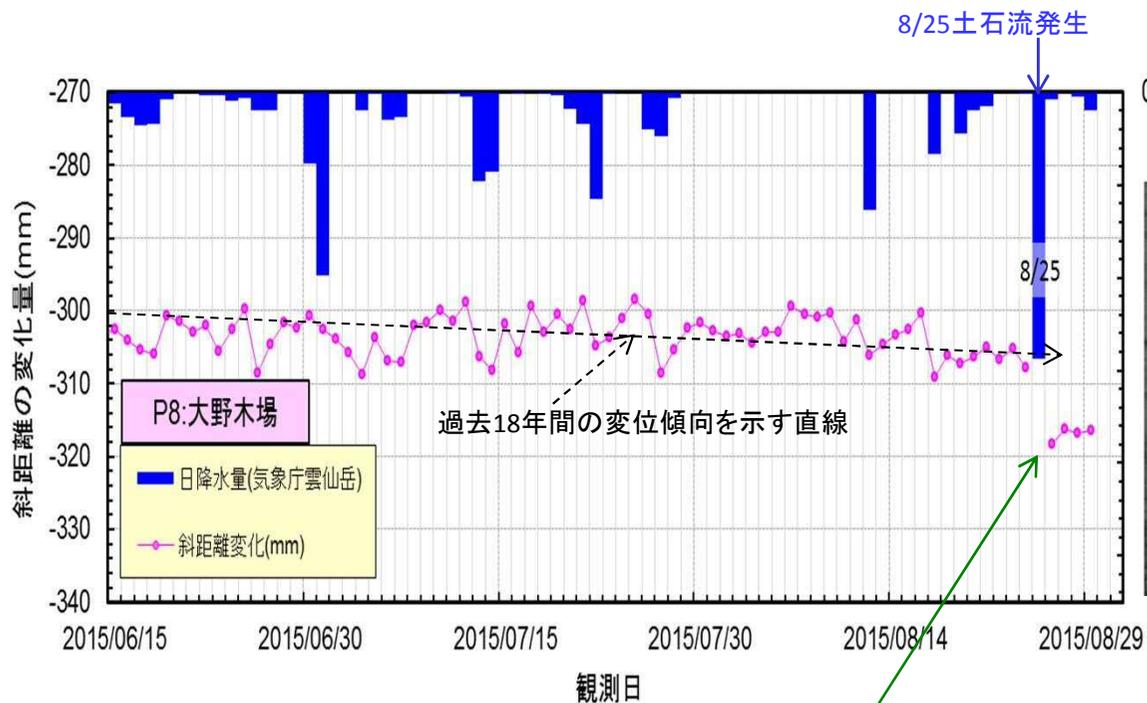
H27(2015)年6月15日～8月31日の雨量と、光波測距による斜距離変化量

P8～大野木場監視所の斜距離は、土石流発生前後の2日間で10mm程度縮小している。しかし短期対応基準を超えるほどではない。

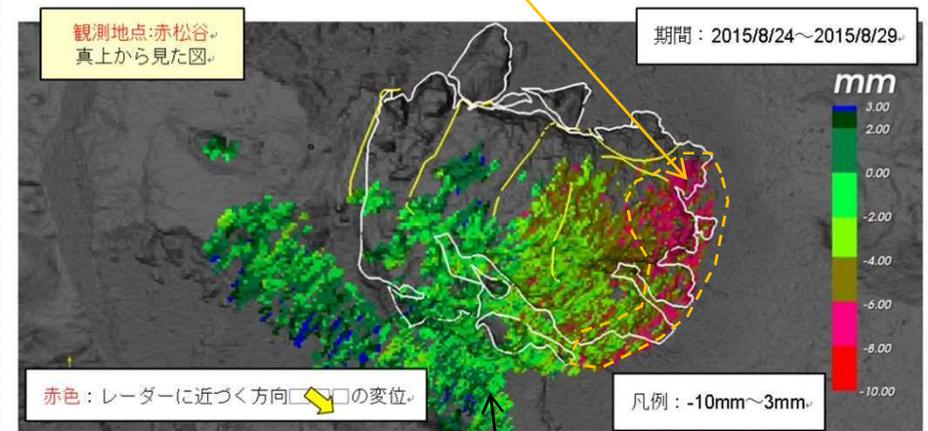
H27(2015)年8月24日～29日のGBSARによる変位量分布

長期的な傾向(p9)とは異なり、東側末端部で変位が大きいのが特徴的。ただし暫定基準は超えていない。光波測距のプリズムP8は矢印の先にあたり、左記の結果と整合的である。

6月土石流時に変位の大きかった崩壊地内部は、今回は大きな変化なし。

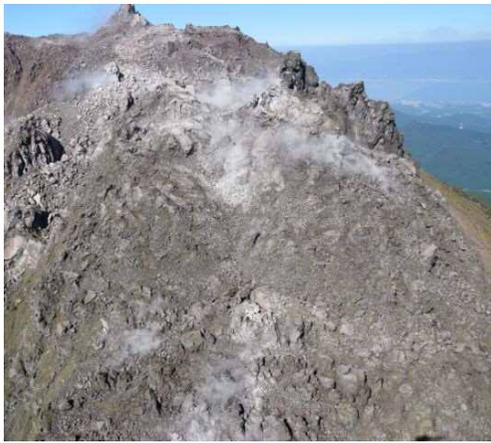
①第11ローブ上方には、噴気や、熱水変質による白色変色域が多数認められる。

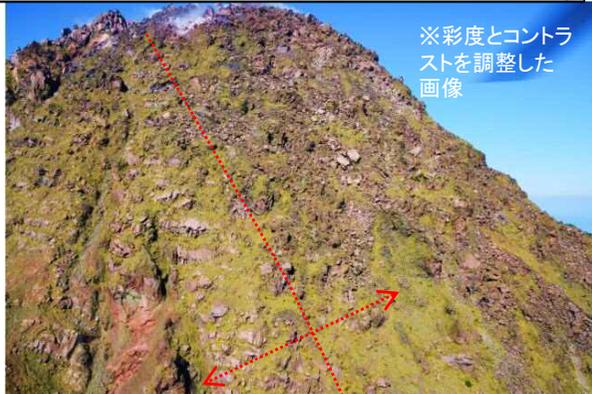
②表面の堆積構造に下記のような違いがある。  
右: 礫や岩塊に覆われた比較的緩い斜面。  
左: 階段状の急崖が見える急斜面。  
植生が進入しつつある。

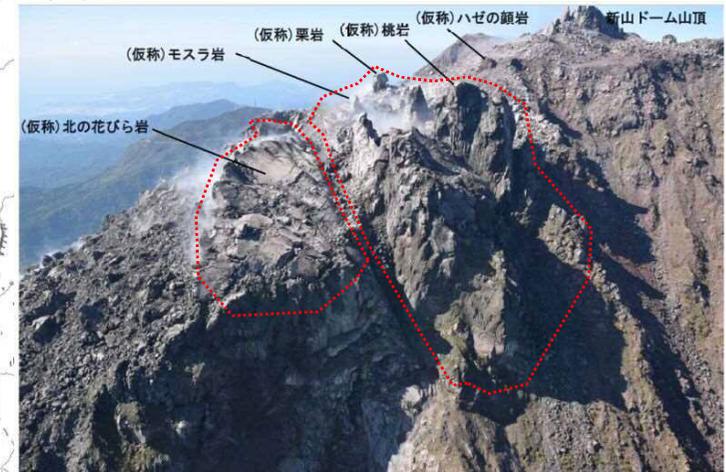
④2列の急峻な岩塔列と、その下の花びら状の岩盤が、特徴的である。溶岩の湧き出し口であった事を示す。  
岩塔列の間の凹地や周辺には噴気がある。  
手前は急崖で一部オーバーハングをなす。

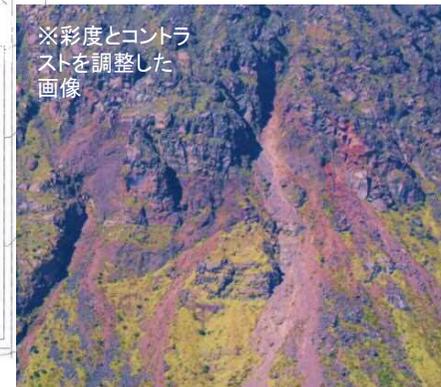
③第11ローブの末端には新鮮な崩壊跡が多数認められる。図の下側と左側(東と南)で多い。

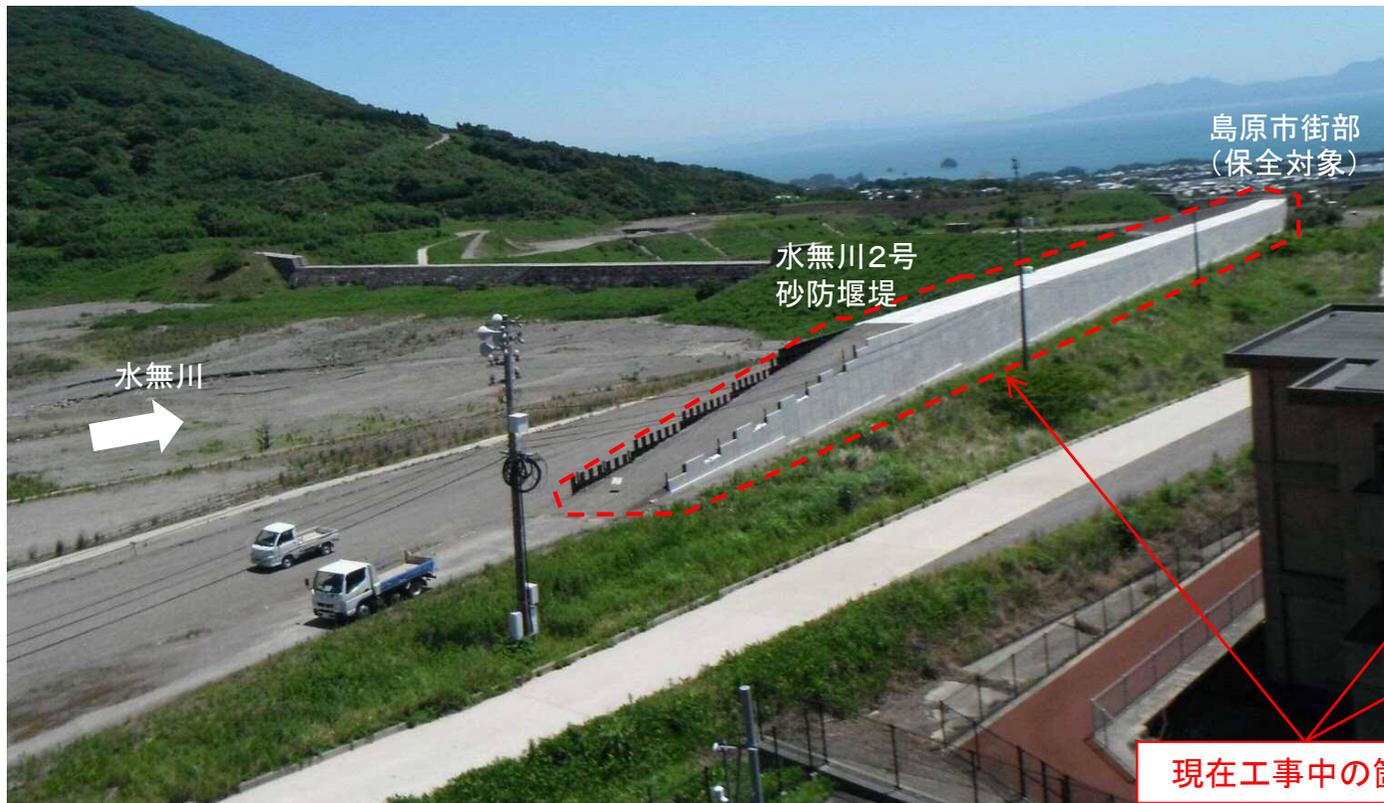
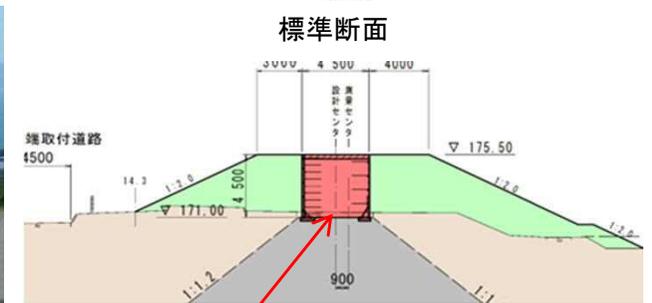
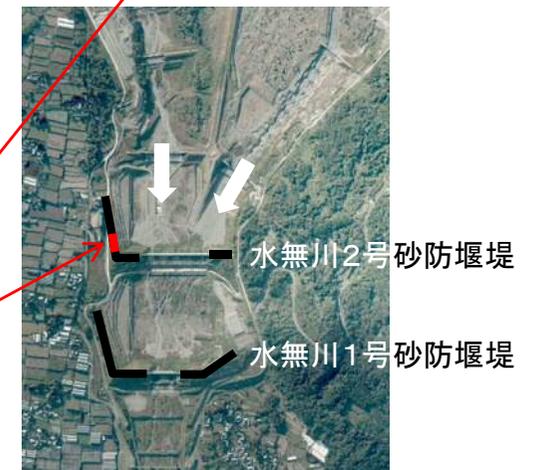
- 事業進捗率 **6.3%**(水無川砂防堰堤改築全体事業に対する)
- 現在の工事内容 溶岩ドーム崩壊後の土石流から下流の保全対象を守るため、砂防ソイルセメントを用いた水無川2号砂防堰堤右岸袖部の躯体部嵩上げ工事が、211mのうち140m完成。現在、継続工事発注手続き中。
