## 「第9回 雲仙・普賢岳溶岩ドーム崩壊ソフト対策検討委員会」

# 第9回 雲仙・普賢岳溶岩ドーム崩壊ソフト対策検討委員会 討議資料

平成31年2月8日 @雲仙復興事務所

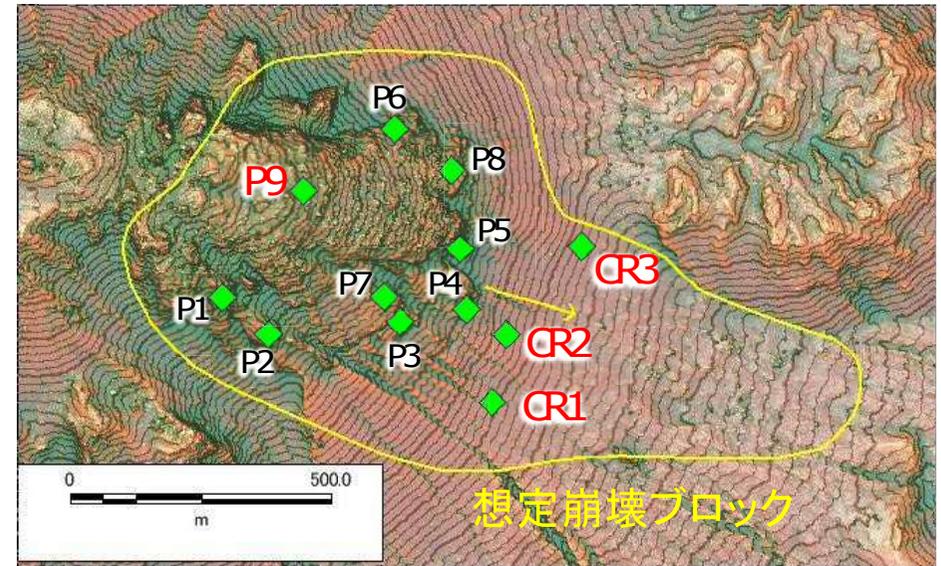
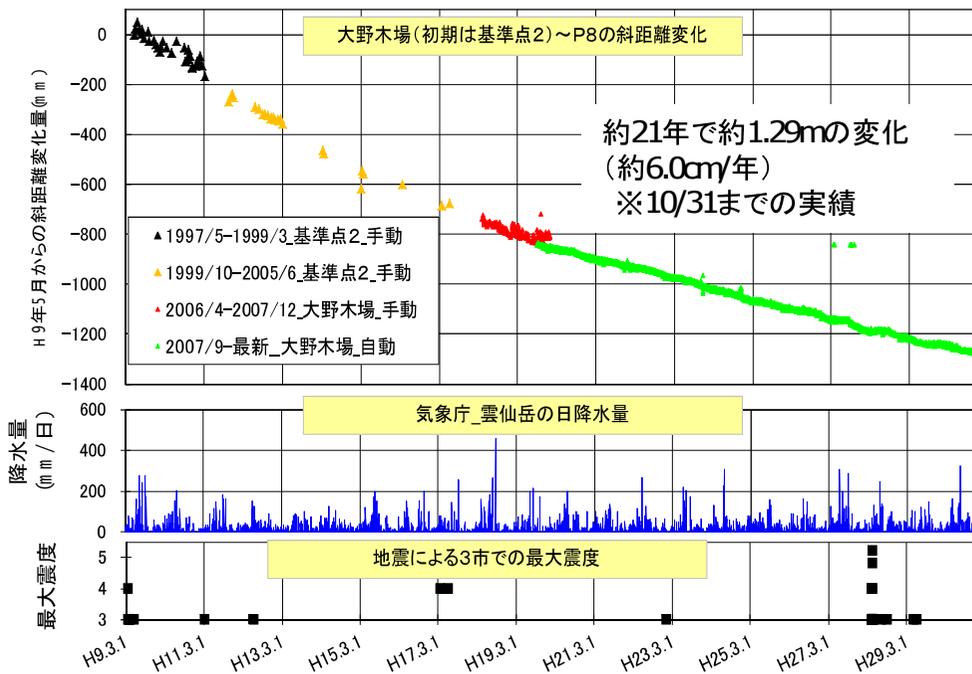
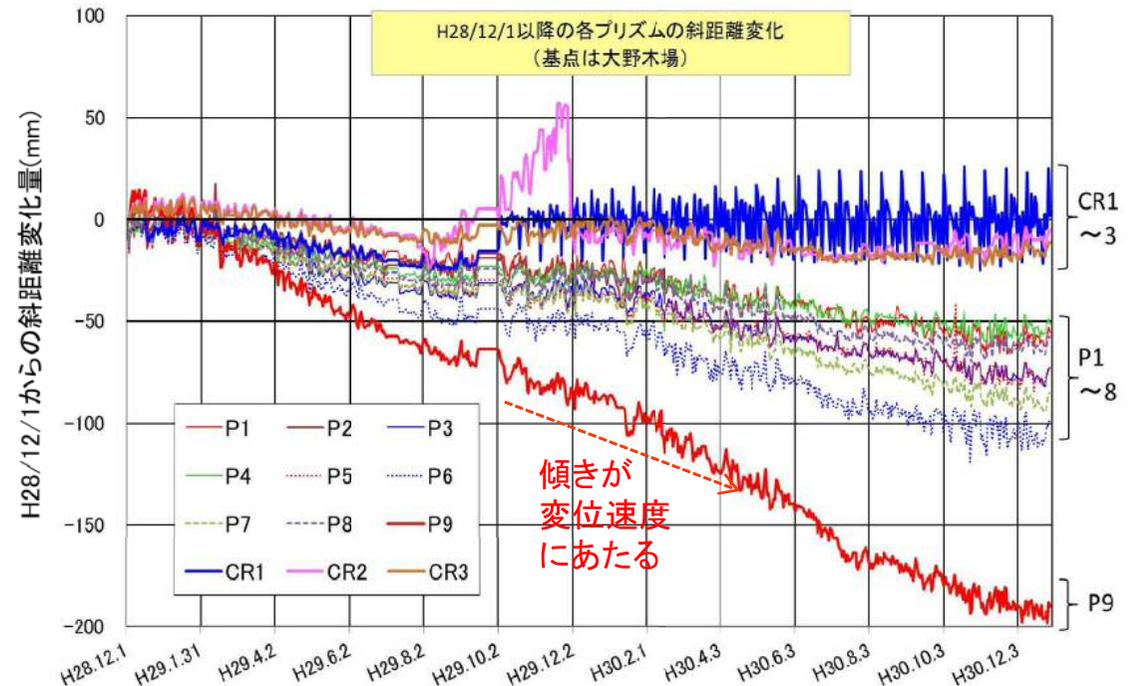
- P8の長期的な変位速度(図2)は約6.0cm/年で、**従来から大きな変化なし**。  
降雨や地震に対して明確な応答は見られない。
- 近年の変位速度(図3)は、P1~P8(2.4~5.0cm/年)に対して**上部P9で速く(10.1cm/年)**、**下部のCR1-3で遅い**(図3)。
- CR1の周期的な変位の原因は不明。

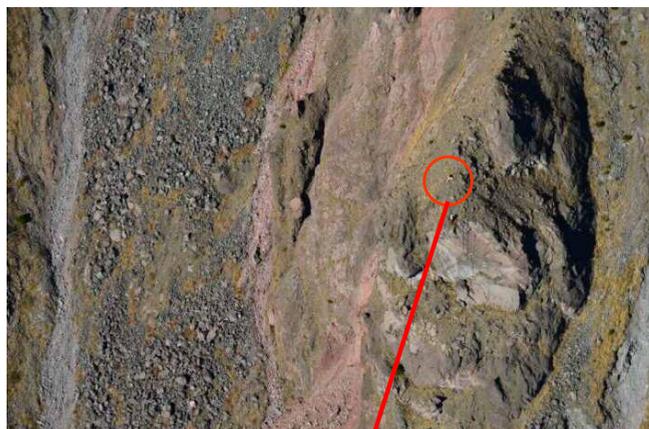
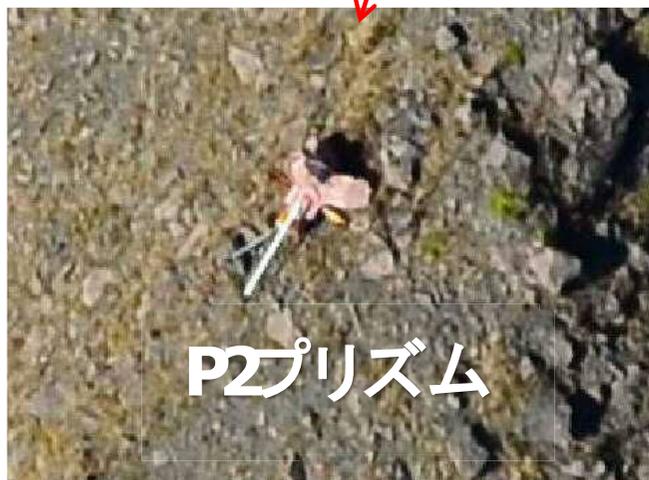
■H30/3/27へリ調査によるP2転倒状況

- H30年3月1日以降、P2が欠測。 → 3月27日へリ調査で転倒を確認。
- 転倒までの時系列データは付近の3つのプリズムと同調した動きを示している(右グラフ)。
- 3月1日前後に振動センサーによる検知は無し。
- 2月28日に日雨量28mm、最大時間雨量11mm(2hr連続)の降雨あり。

- P2の位置はブロック区分で「小崩壊ゾーン」に含まれ、傾斜40度の不安定な地盤上にある。  
→プリズム足元の土砂の崩落により、転倒したと推察される。
- P2は想定崩壊のNo.1～No.3ブロックには含まれない。
- P2は想定崩壊のNo.4ブロックに含まれる位置にあるが、付近のP1プリズムで代替可能であるため、P2を失ってもNo.4ブロックの監視に影響はない。
- 以上から、**再設置は行わない**方針とする。

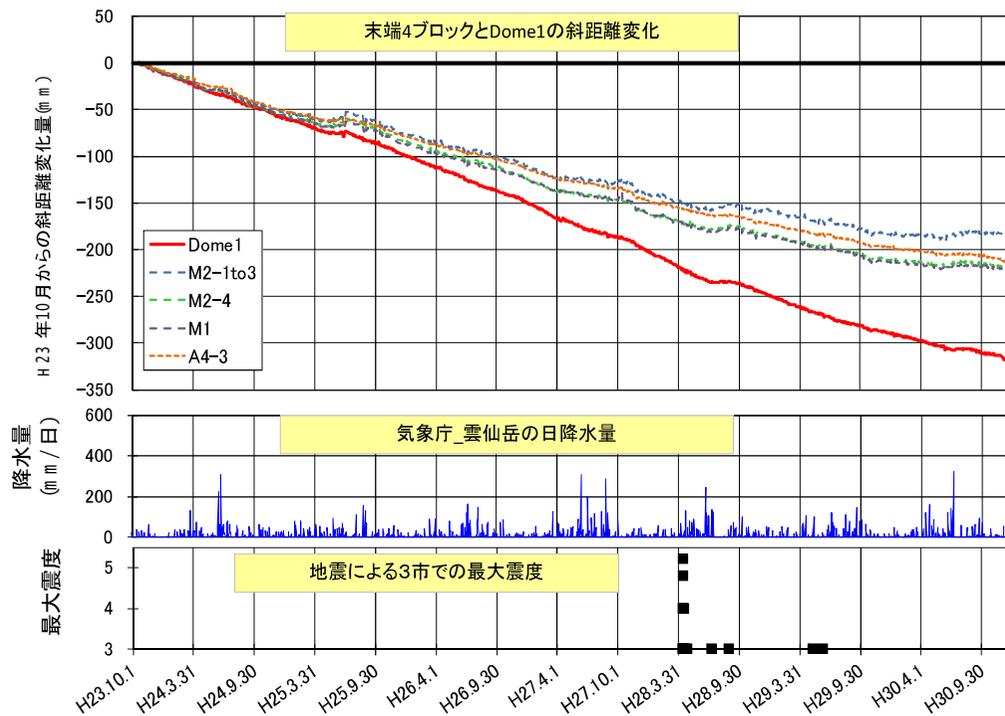
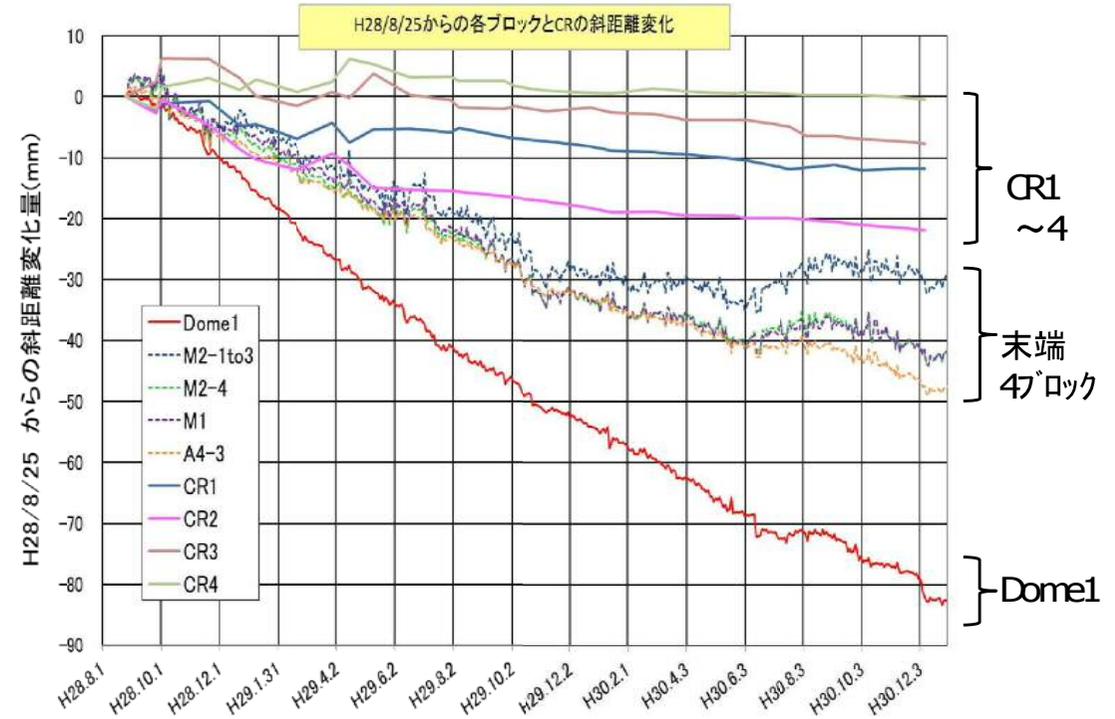
- 長期的な変化傾向(図2)は、**従来から大きな変化はない**。ただしH30年4月以降に変位が遅くなる傾向。
  - 末端4ブロック(破線)で2.5~3cm/年、上部のDome1(実線)で4.5cm/年程度。
  - 地震や降雨と明確な応答は見られない。
- 近年の変位速度(図3)は**Dome1で早く、CRで遅い**。光波測距と整合的である。

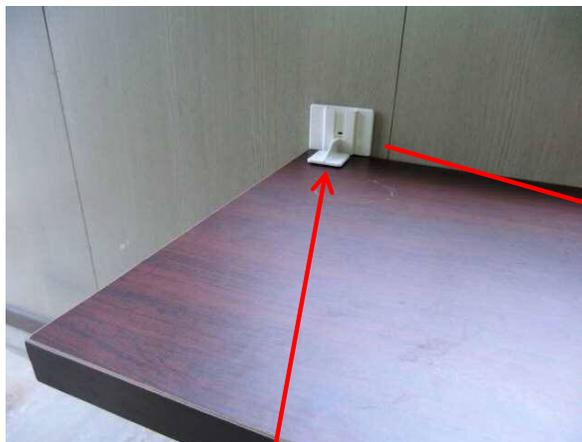
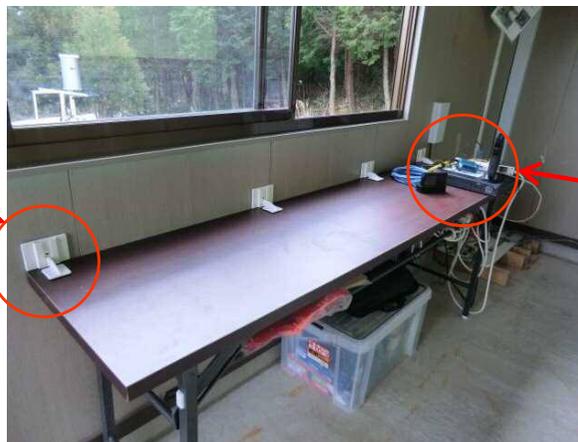
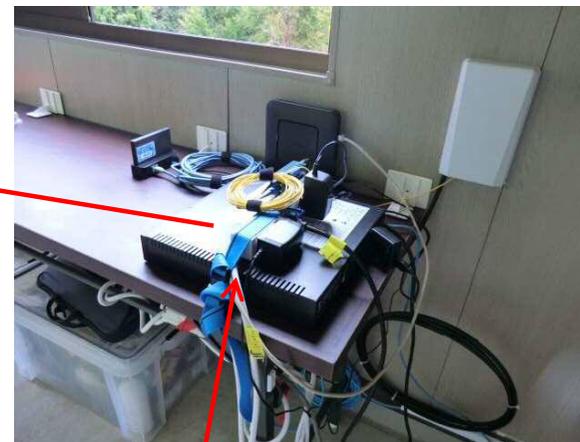
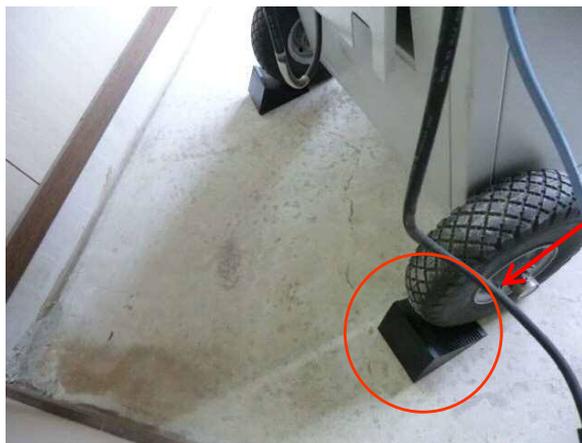
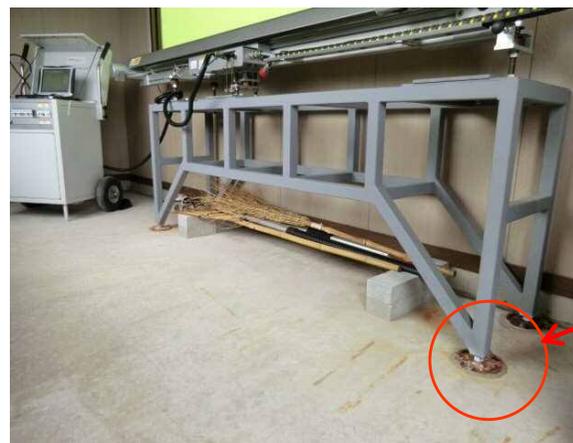
- GBSAR観測局舎について、地震による転倒・移動・破損等への対策を実施した。

固定金具で台を固定。

バンドでUPS、電源、ケーブル類を固定。

車輪止めで  
操作台を固定。

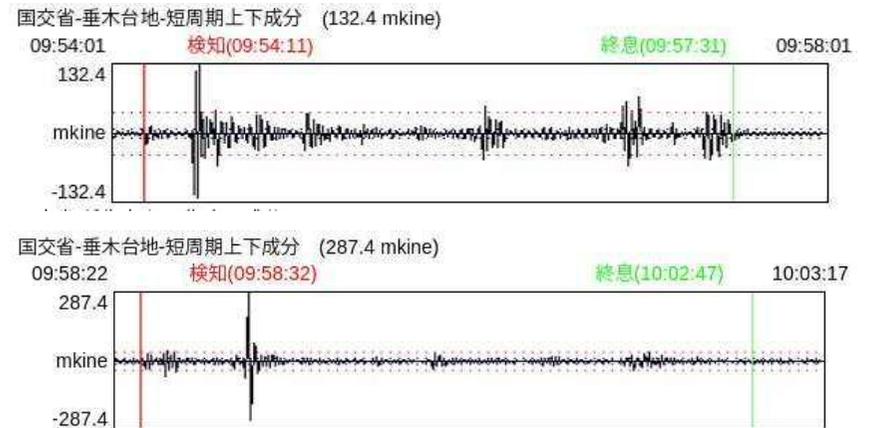
## ■ 6月29日に観測された振動波形

大雨により、6月29日9時54分と58分に発生。  
 時間雨量70mm、累加雨量111mm (気象庁雲仙岳、10時時点)  
 崩壊発生を示す可能性があるが詳細は不明。

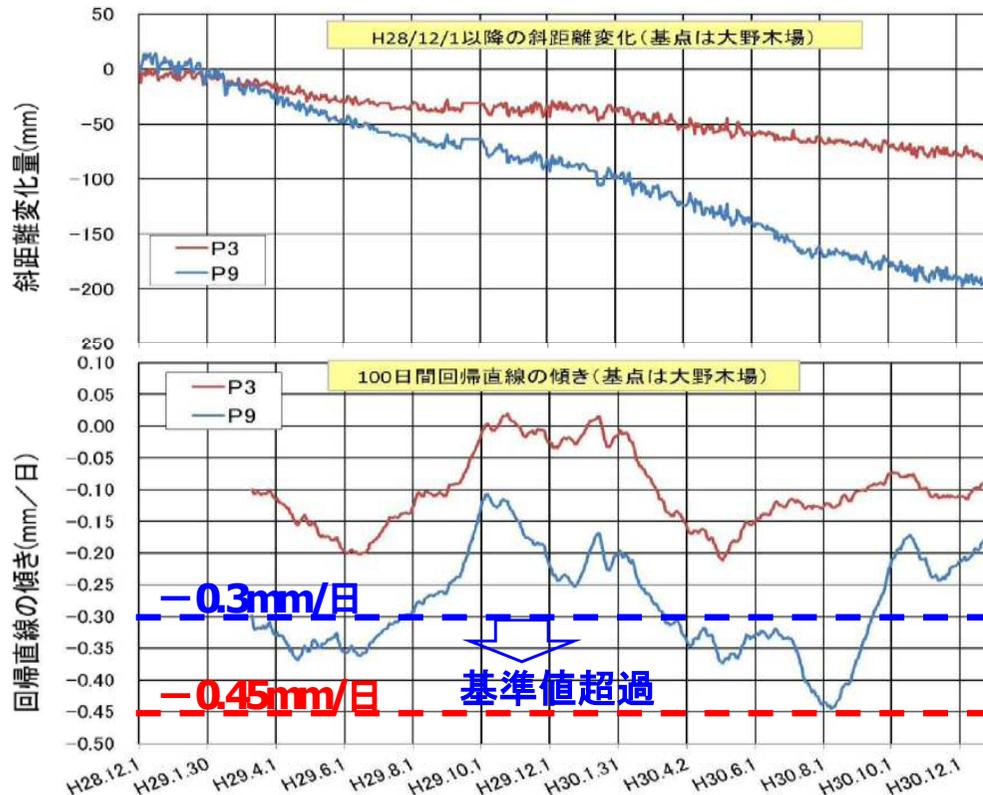
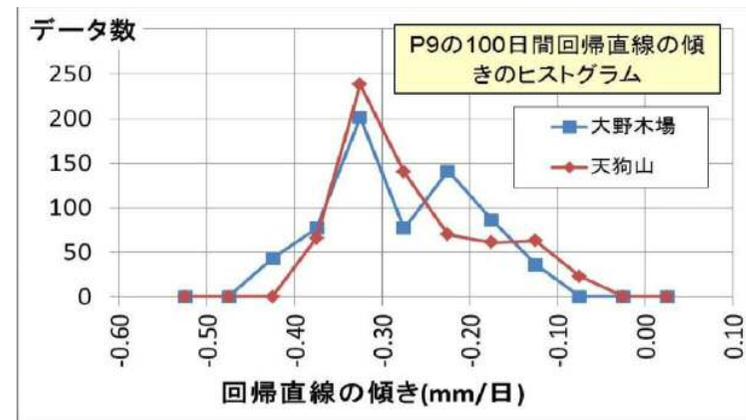
- 基準値を超過したが、他のプリズムや観測機器データ等による総合判断の結果、異常なしと判断してきた。
- P9の変位速度が明らかに他プリズムより2倍程度大きく(2.2参照)、長期対応基準を毎年超過するので、**P9用の監視基準値を別途設定する。**
- 設定の考え方は他プリズムと同様、バラツキを考慮して $\alpha - 2\sigma$ によって設定する。  
→ **-0.45mm/日**とする。 ※ $\alpha$ は平均値、 $\sigma$ は標準偏差。
- P1およびP3~P8については-0.3mm/日を維持。

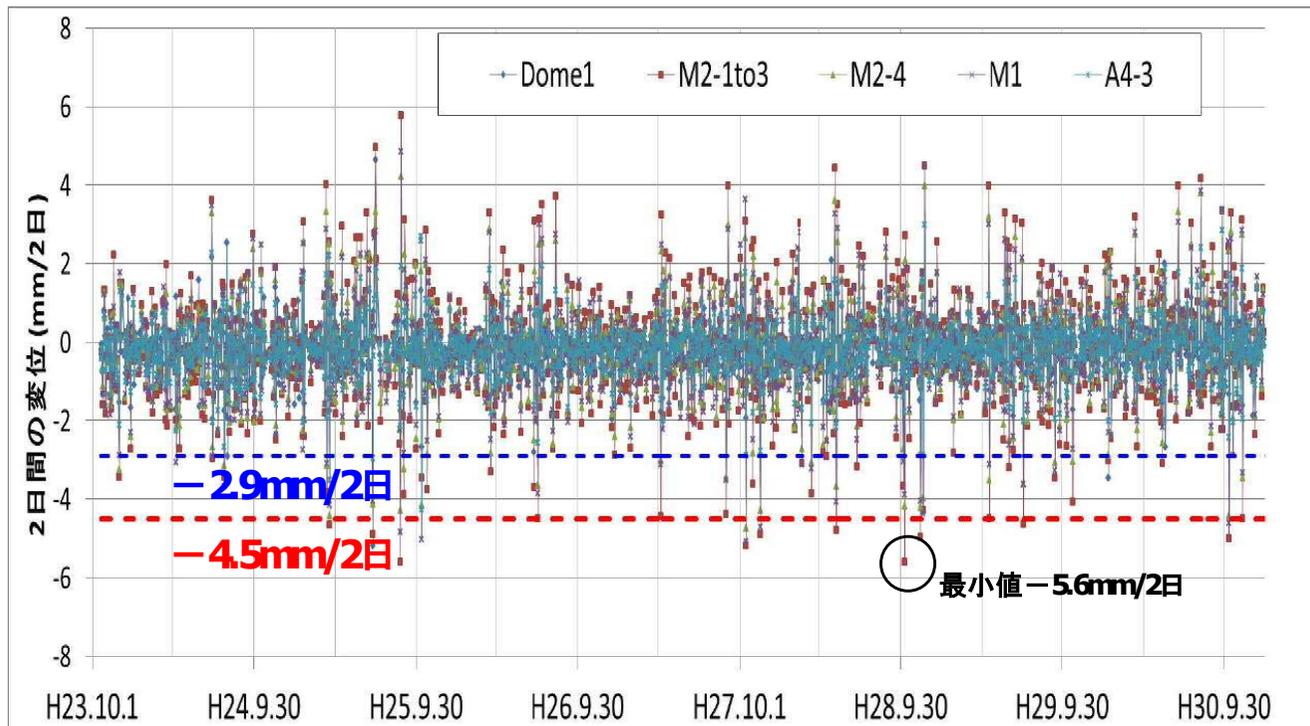
■ GBSARによる計測ごと(2日間)の変位量の推移

- 観測開始からこれまでに36回基準値を超過したが、総合判断の結果、異常なしと判断してきた。  
→ **基準を見直す。**
- 修正案： 年1~2回程度の超過頻度となるように**基準値を見直す。** → **-4.5mm/2日**

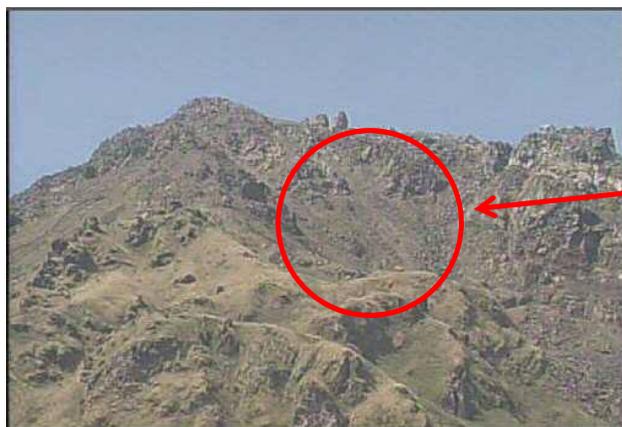
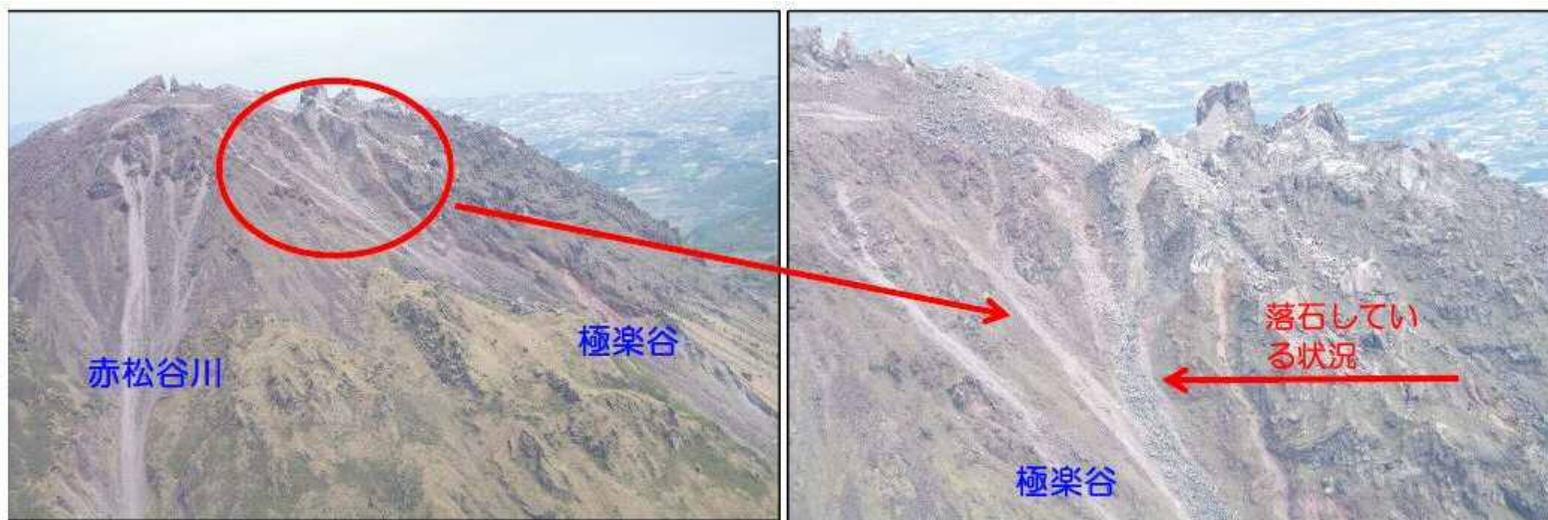
# 溶岩ドーム山頂付近の小規模崩落

地震発生後の溶岩ドームの挙動をCCTVカメラと光波測距等の観測機器で確認したところ、落石等小規模な崩落は確認されていますが、今回の地震による溶岩ドームの急速な変位速度の上昇等の異常は確認されませんでした。
