平成23年6月16日
国土交通省九州地方整備局
八代河川国道事務所

平成23年6月10～13日の 球磨川の出水状況について

速報

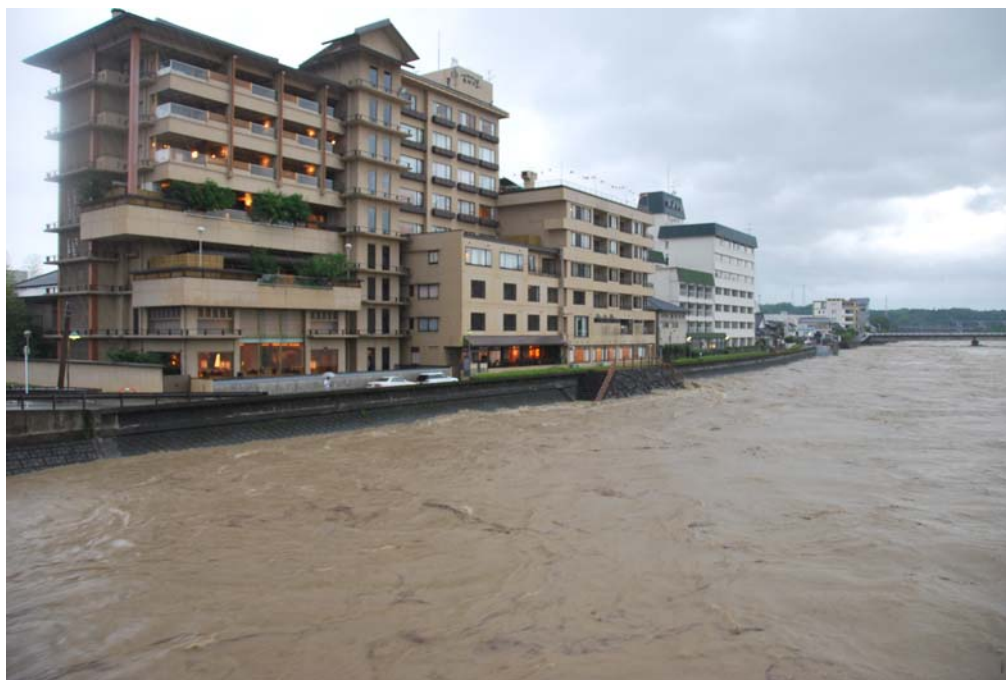
人吉大橋上より(6月11日18:28撮影)

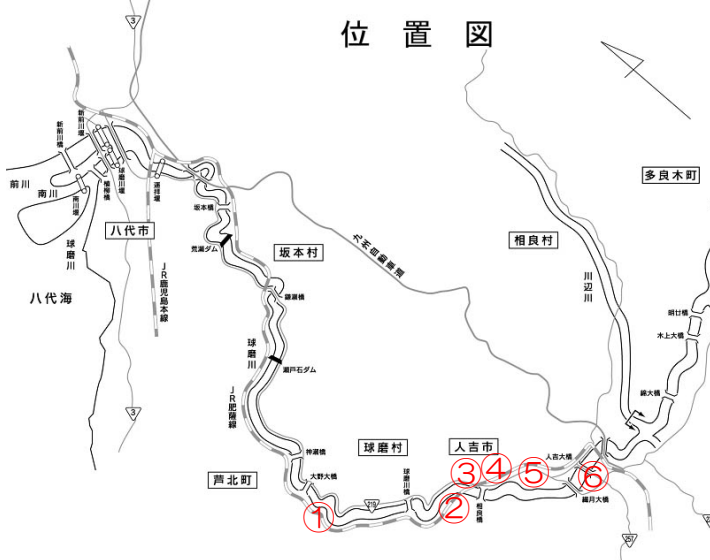
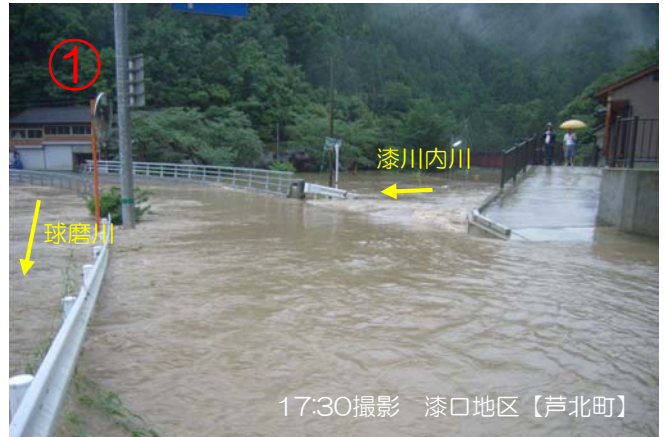
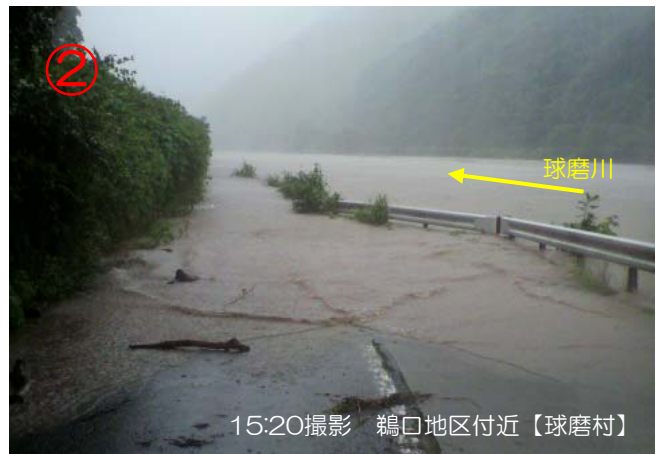
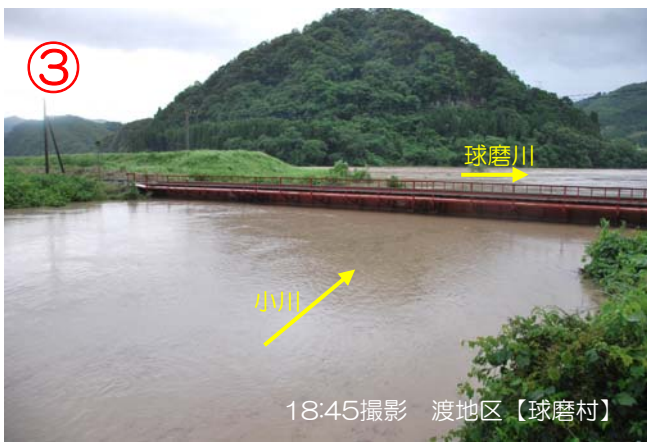
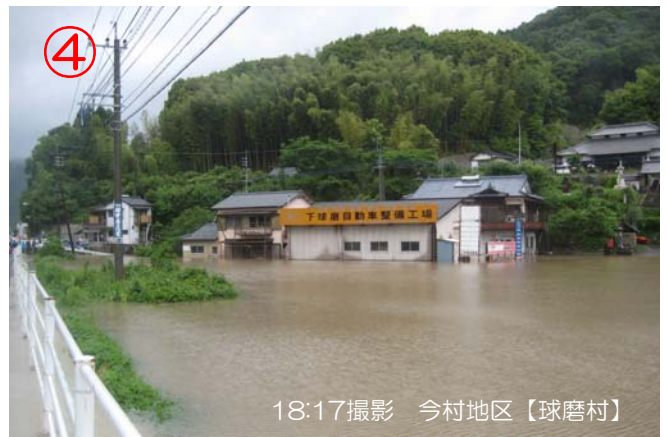
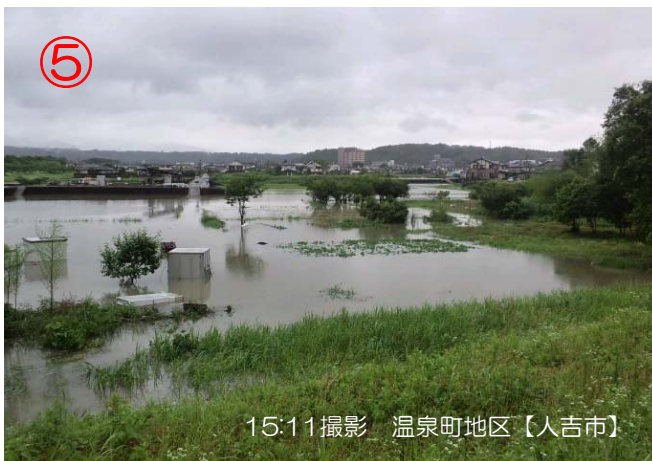
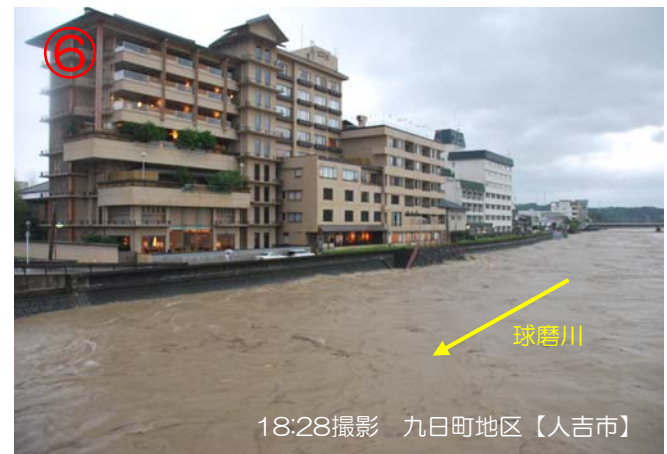
1) 中流部 (芦北町・球磨村) 人吉市

※撮影はいずれも6月11日。

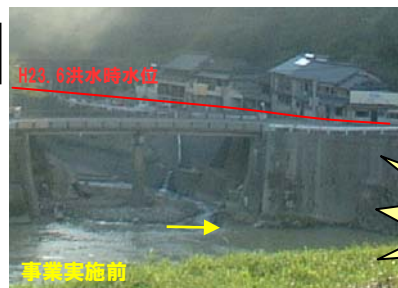
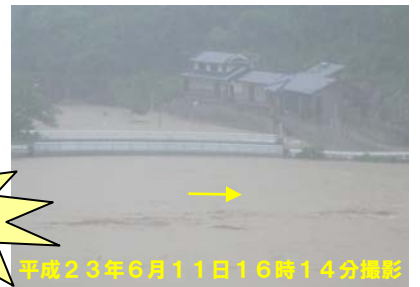
漆口地区

今回出水の水位は、各近年洪水より約0.4m～約1.0m低かったが、改修前の地盤高より高く、改修していなければ浸水の可能性があります。改修によりこれらの浸水被害を回避できました。

H21.5
事業完了

家屋の
浸水被害無し

平成23年6月11日16時14分撮影

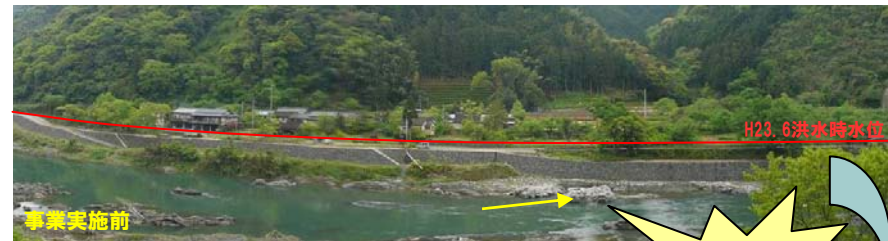
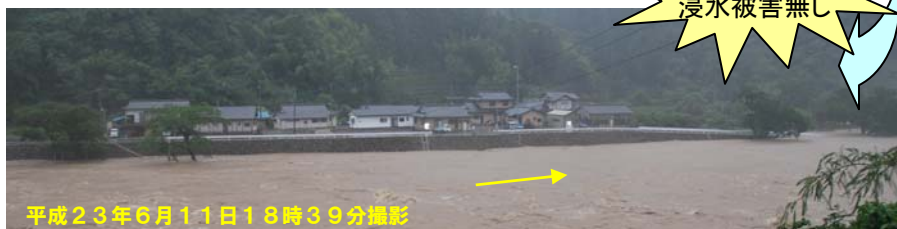
淋地区

H23.6洪水時水位

家屋の
浸水被害無し

H22.5
事業完了

平成23年6月11日18時39分撮影

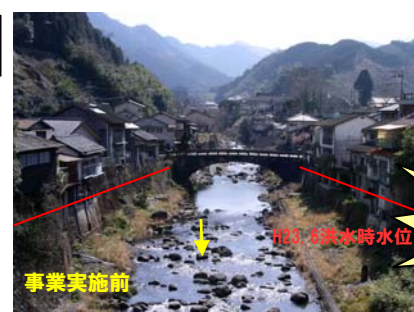
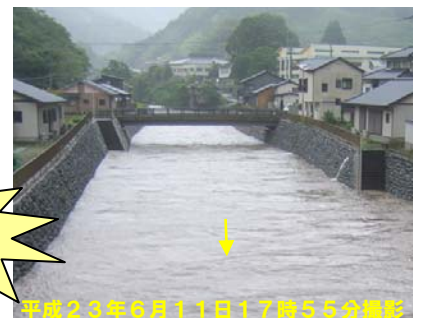
芋川地区

H21.7
事業完了

家屋の
浸水被害無し

平成23年6月11日17時55分撮影
