平成23年6月16日
国土交通省九州地方整備局
八代河川国道事務所

平成23年6月10～13日の 球磨川の出水状況について

速報

平成23年6月16日
14:00現在

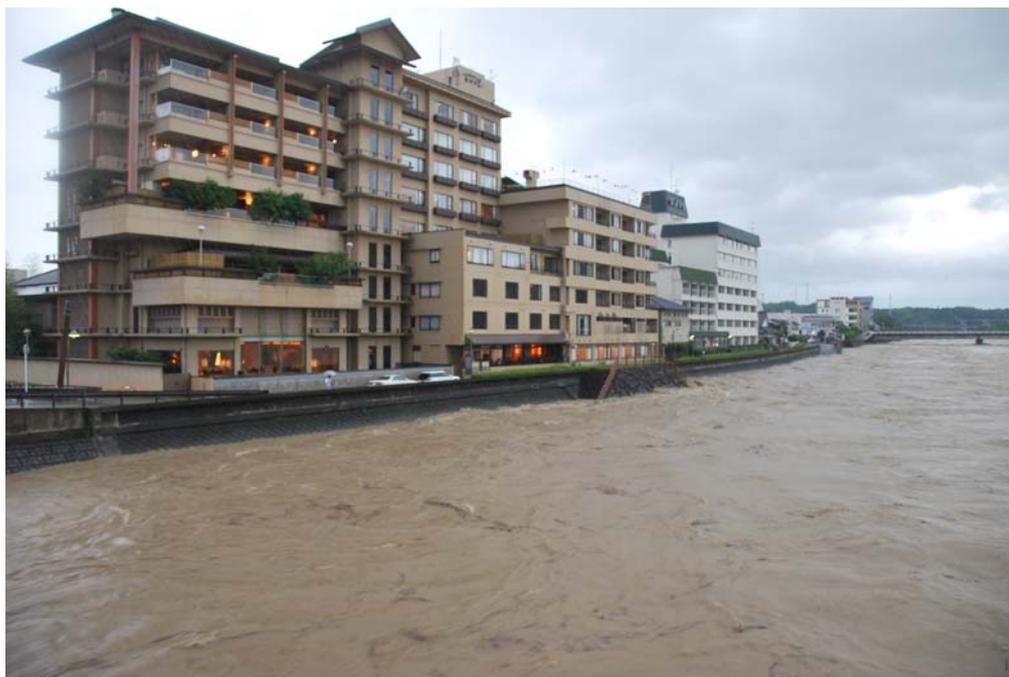
人吉大橋上より(6月11日18:28撮影)

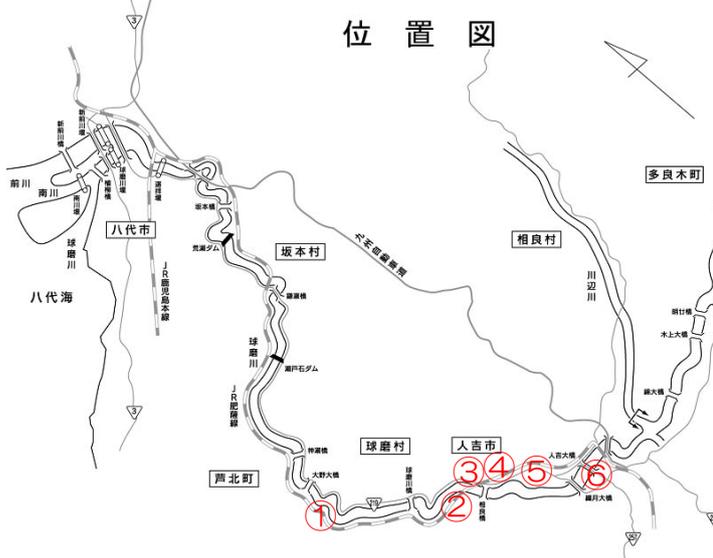
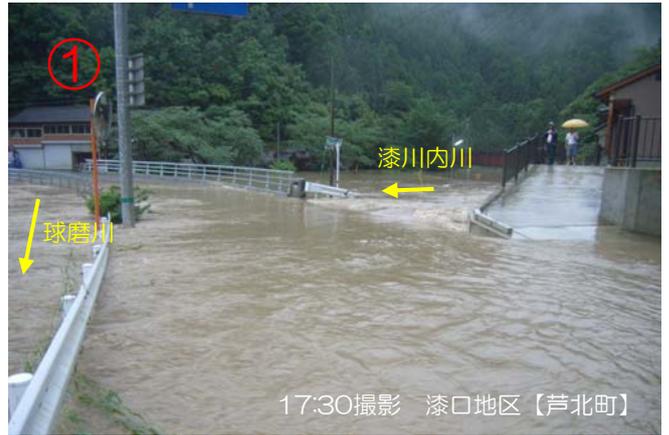
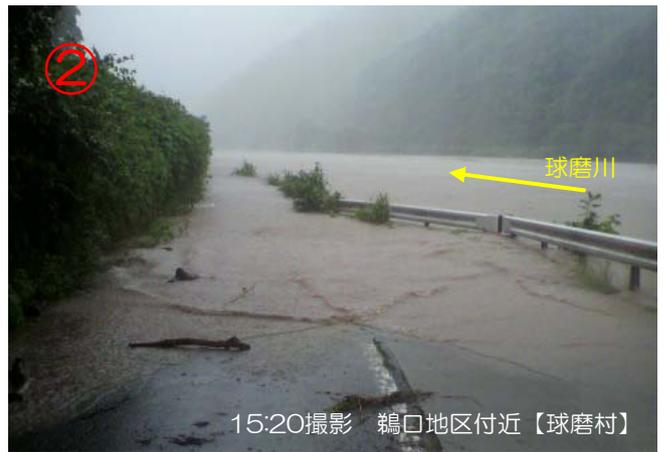
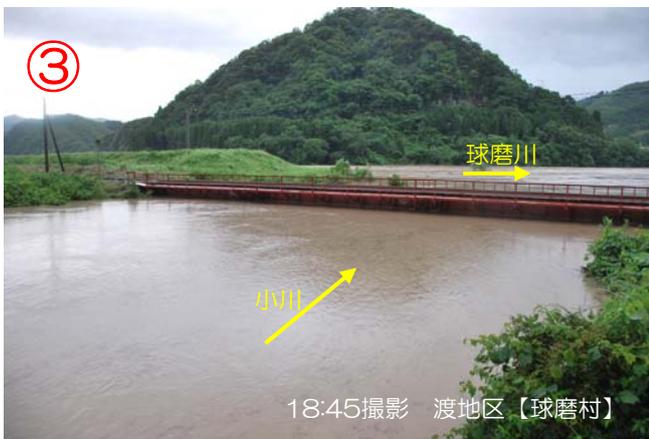
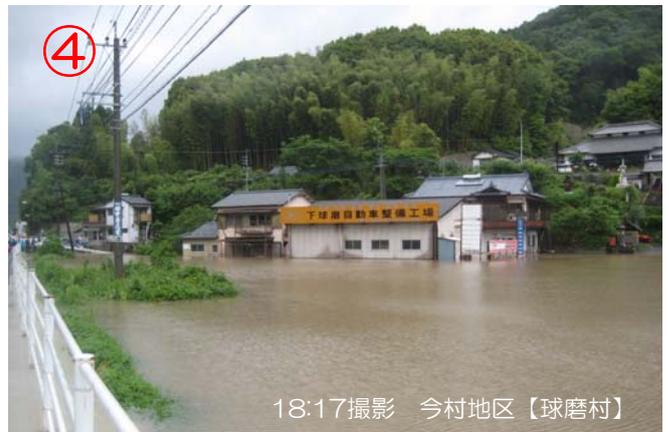
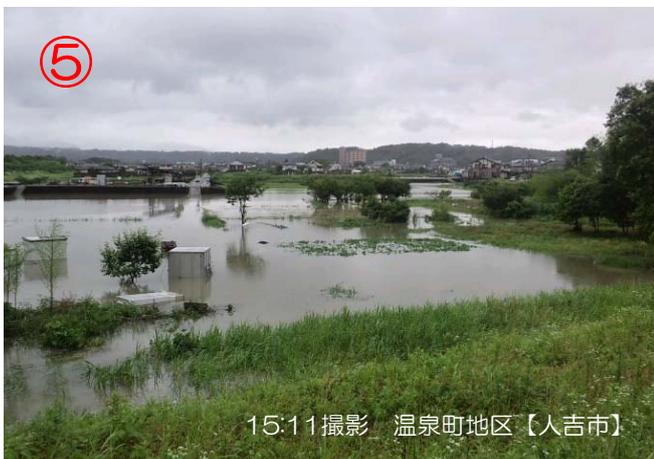
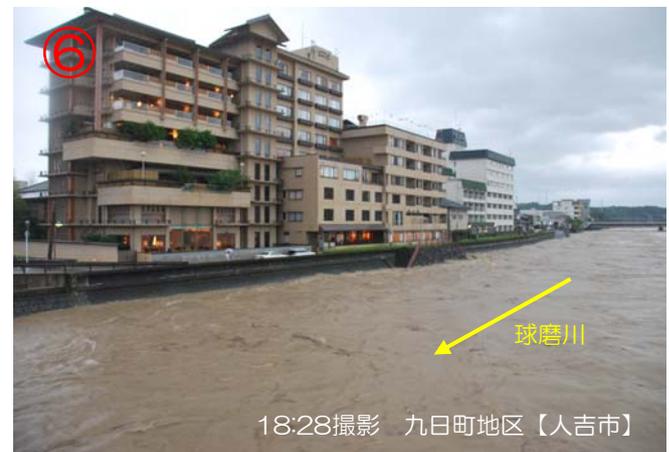
1) 中流部 (芦北町・球磨村) 人吉市

※撮影はいずれも6月11日。

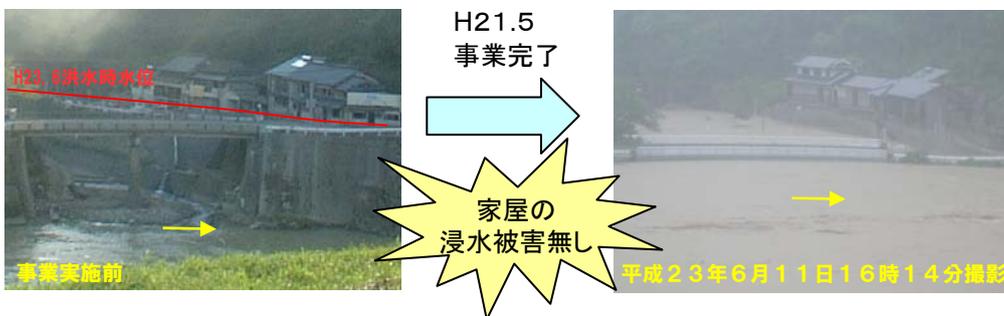
漆口地区

今回の洪水において、改修を終えた地区については、家屋の浸水被害はみられませんでした。

今回出水の水位は、各近年洪水より約0.4m～約1.0m低かったが、改修前の地盤高より高く、改修していなければ浸水の可能性があります。改修によりこれらの浸水被害を回避できました。

球磨川の中流部は、山間狭窄部であり地形的条件から連続堤防の整備が難しく、輪中堤方式や宅地嵩上げ方式等による治水対策を行っています。
