Q6. 人吉大橋に設置している「危機管理型水位計」は、令和2年7月豪雨時においても計測できていたのでしょうか。

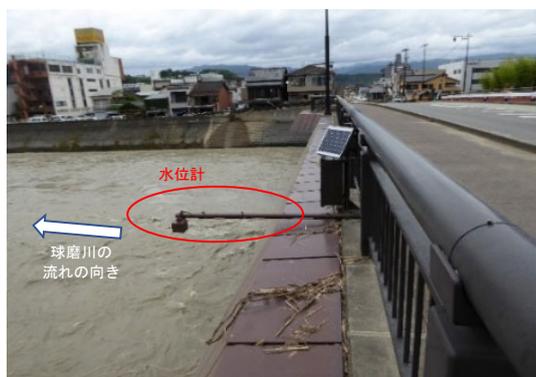
写真1 危機管理型水位計の設置写真

○ まず、1点目の**水位計の配置水没の有無**についてご説明します。人吉大橋に設置している危機管理型水位計の設置位置は、人吉大橋地点の計画堤防高より2m以上程度高い位置（危機管理型水位計設置高 TP.108.24m、計画堤防高 TP.105.97m）（図1）で、人吉大橋の高欄の基礎となる部分から下流側に向かって約1m突き出る形で設置しています。（写真1）

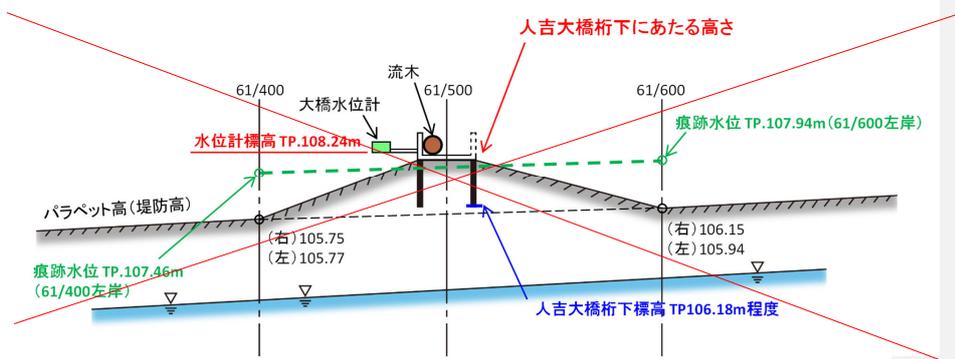
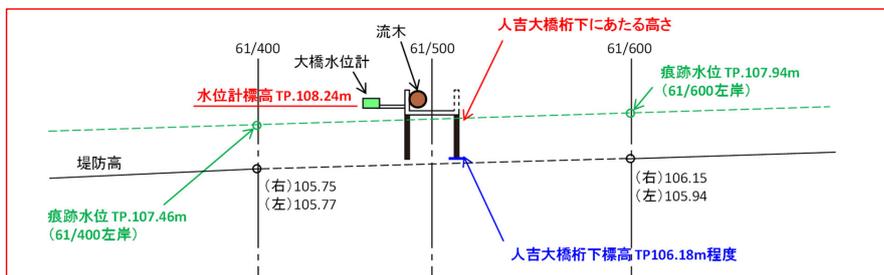
図2 人吉大橋の桁下高さと痕跡水位の関係

○ 一方、人吉大橋上流の痕跡水位は、人吉大橋の上流側の橋桁にあっている高さであることは確認しておりますが、危機管理型水位計の設置高以下の高さでした。**このことから、危機管理型水位計が水没している状況ではなかったこととなります。**（危機管理型水位計設置高 TP. 108.24m、上流側痕跡水位 TP. 107.94m）（図2）（写真2）

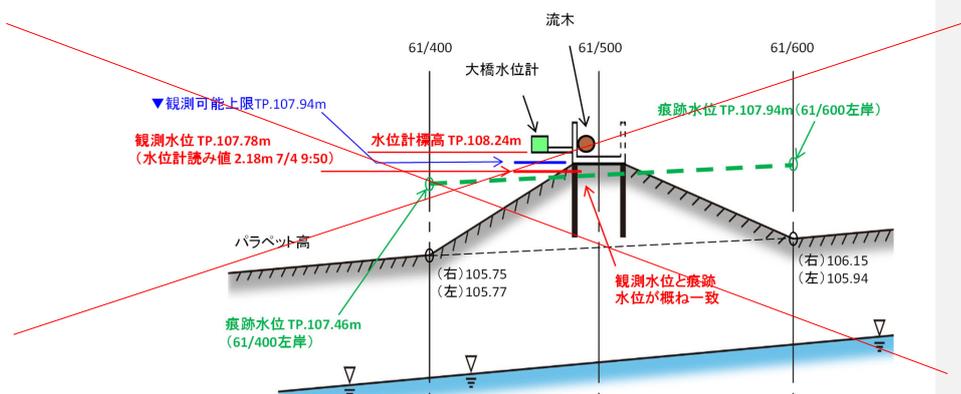
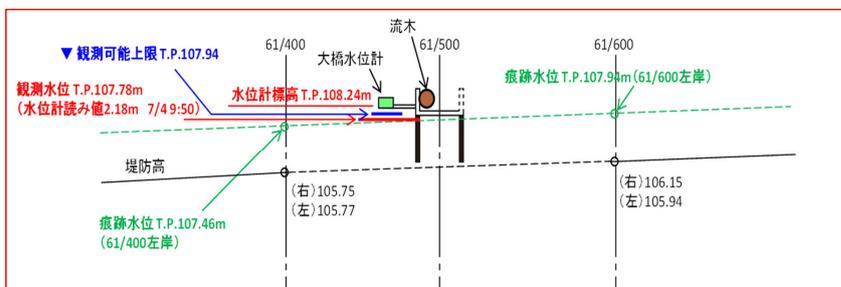
図 4 観測水位と痕跡水位の関係

- 人吉大橋の危機管理型水位計は、観測結果（図 5）の通り、連続的に計測をしています。また、令和 2 年 7 月豪雨時に危機管理型水位計で計測されたピーク水位については TP.107.78m で、観測可能上限水位以下でした。なお、この観測されたピーク水位は痕跡水位とも概ね一致しています。（図 4）

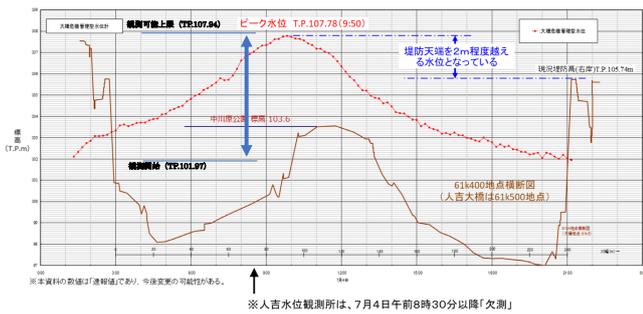
図 5 人吉大橋危機管理型水位計の観測水位

○ なお、危機管理型水位計の観測結果（図 5）に異常な挙動が見られず、機器に目立った外傷は**ありませんでした。なかった（写真 23）**ことから、**計測結果に問題は無いと考えています。**

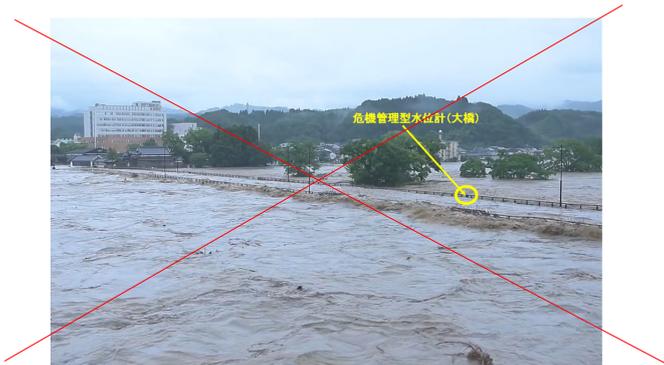
写真 3 出水時の状況 (R2.7.4 11:18 撮影)

○ ~~なお、洪水流が橋梁の桁にあたることで、そのしぶき水が橋面を流れたことが確認されていますが、危機管理型水位計は下流側に張り出した構造であることから、その橋面を流れた水流の影響は受けていません。（写真 3）~~
