# 菊池川学識者懇談会

## 視察箇所説明資料

平成23年3月9日

九州地方整備局 菊池川河川事務所

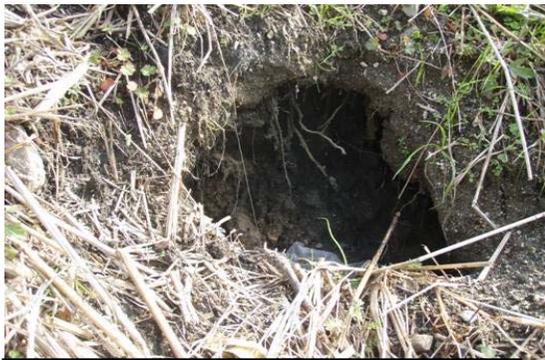
堤防法面に開いたもぐらの穴

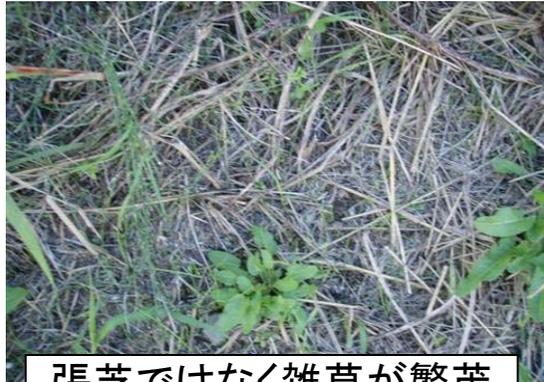
張り芝ではなく雑草が繁茂

勾配が急で、利用や除草が困難

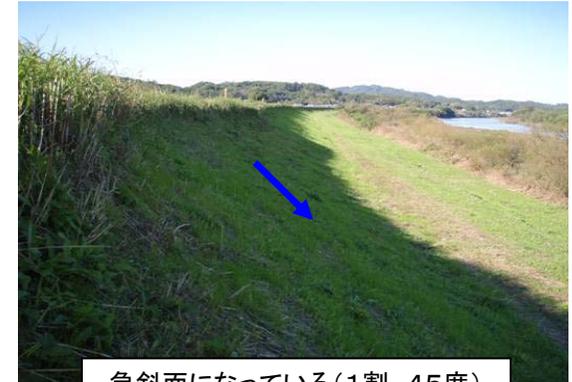
急斜面になっている(1割 45度)

- ・川側の堤防に盛土を行い、法面勾配を緩くする
- ・盛土後に植栽を施す

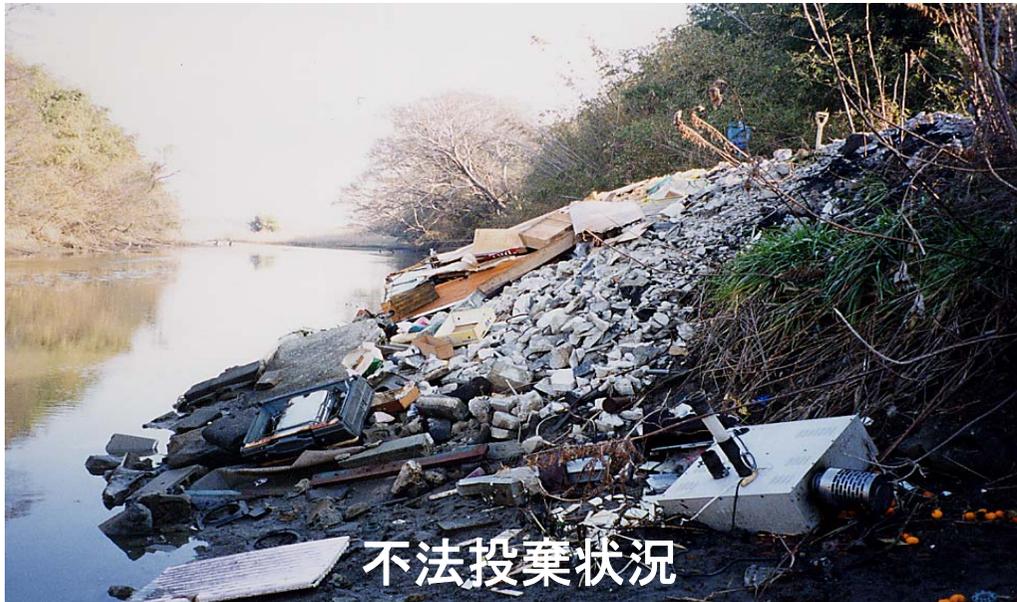
不法投棄状況

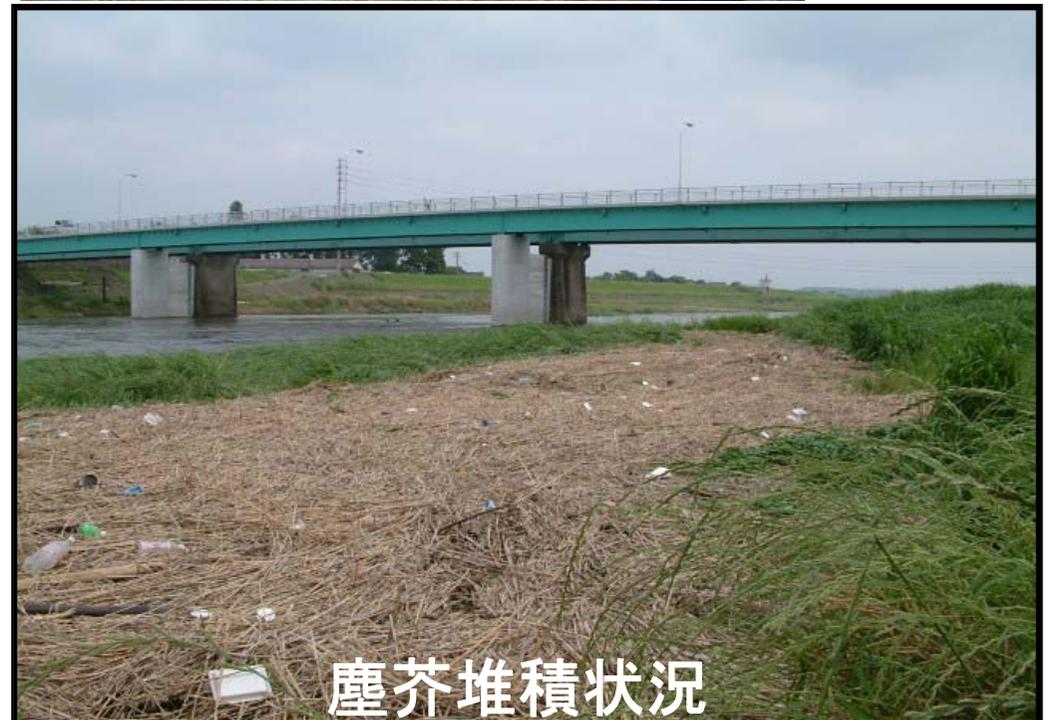
塵芥堆積状況

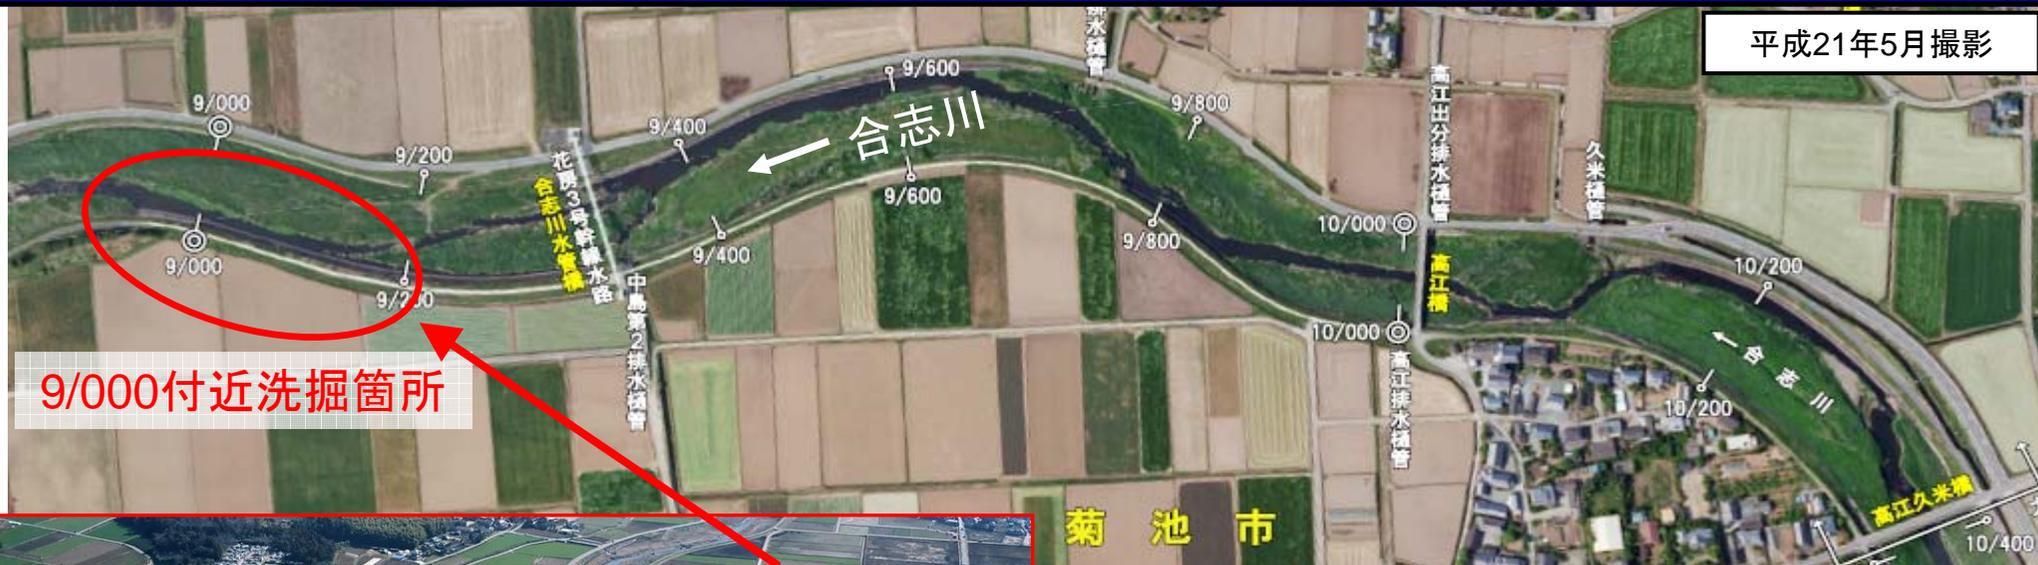
9/000付近洗掘箇所

平成21年5月撮影

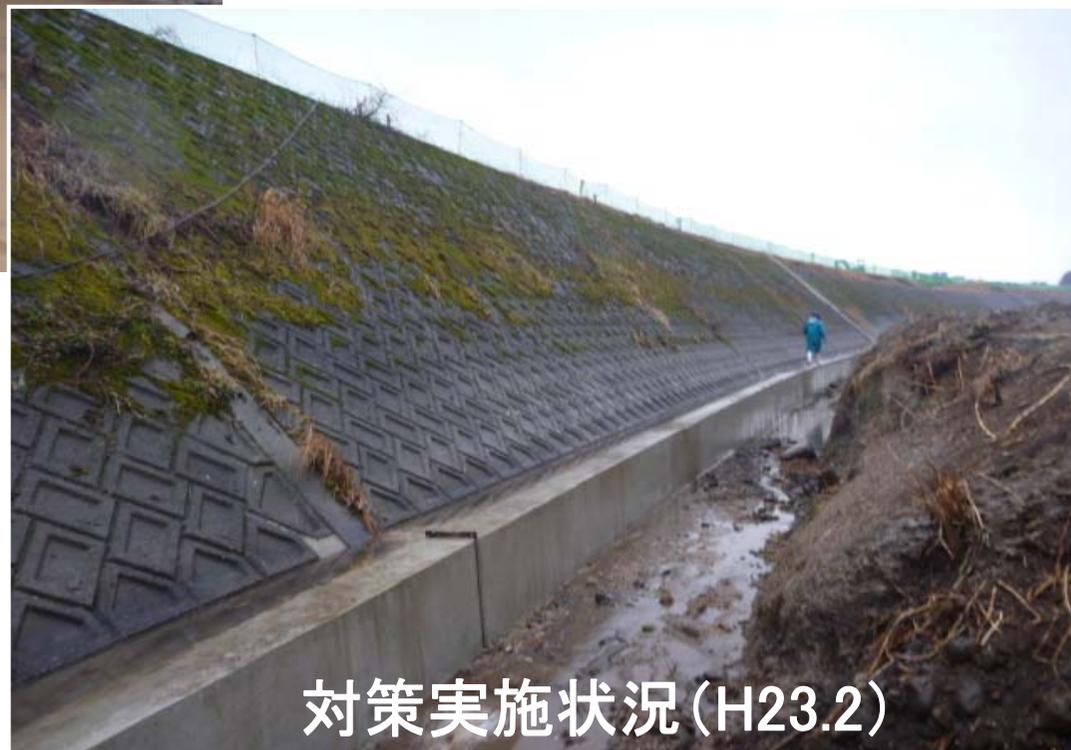
基礎露出状況(H23.1)

護岸変状はなし

亀裂はあるが折れてない

基礎下部が洗掘 約40cm
