令和4年12月2日

国土交通省九州地方整備局
大隅河川国道事務所

肝属川（樋渡橋付近） における水質事故について（最終報）

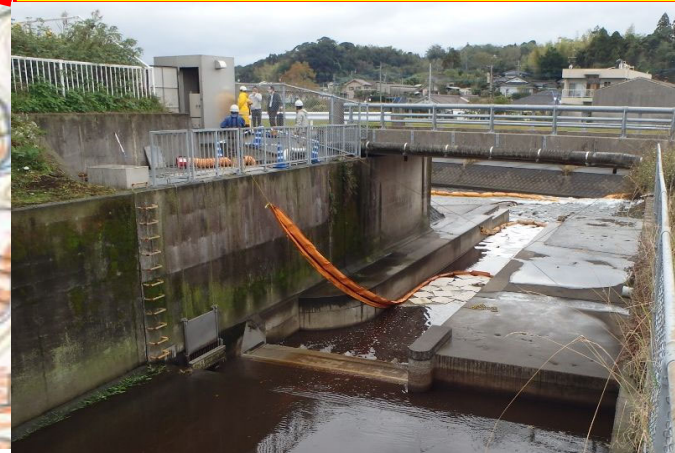
別添図

発見場所
(樋渡橋付近の3号排水路)

鹿屋市対策状況 (樋渡橋付近の3号排水路)

○11月29日に肝属川20k800の樋渡橋付近（鹿屋市下祓川町 新和田井堰付近の3号排水路）で油膜が確認されたため、対策として3号排水路の肝属川合流点付近にオイルフェンス及びオイル吸着マット（鹿屋市）、排水口にもオイルフェンス及び吸着マット（国土交通省）を設置し、油膜回収作業を行いました。（別添函参照）
