Q2-1. 立野ダム建設予定地の地質は割れ目が多いですが、ダムを築造する上で安全性に問題はないのでしょうか。

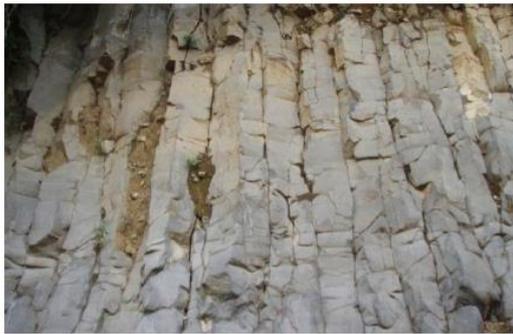
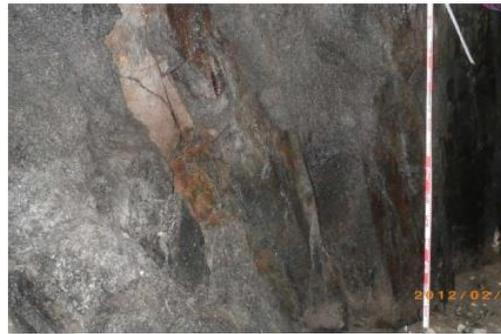
写真-1 地表と地中の状況

○立野ダムの建設においては、地表付近の風化等した部分は、基礎掘削により取り除き、その下の堅固な基礎岩盤を露出させ、その上に直接コンクリートを打設して、ダム本体を築造していきます。(図-1、写真-1)

地表の部分は掘削して除去

地中は堅固な状態

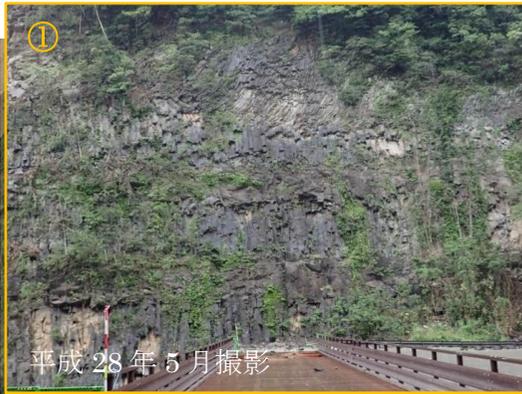
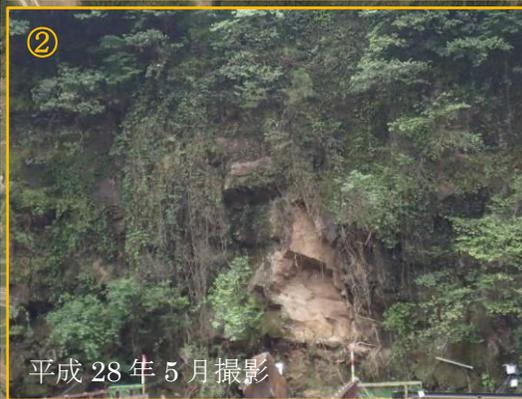
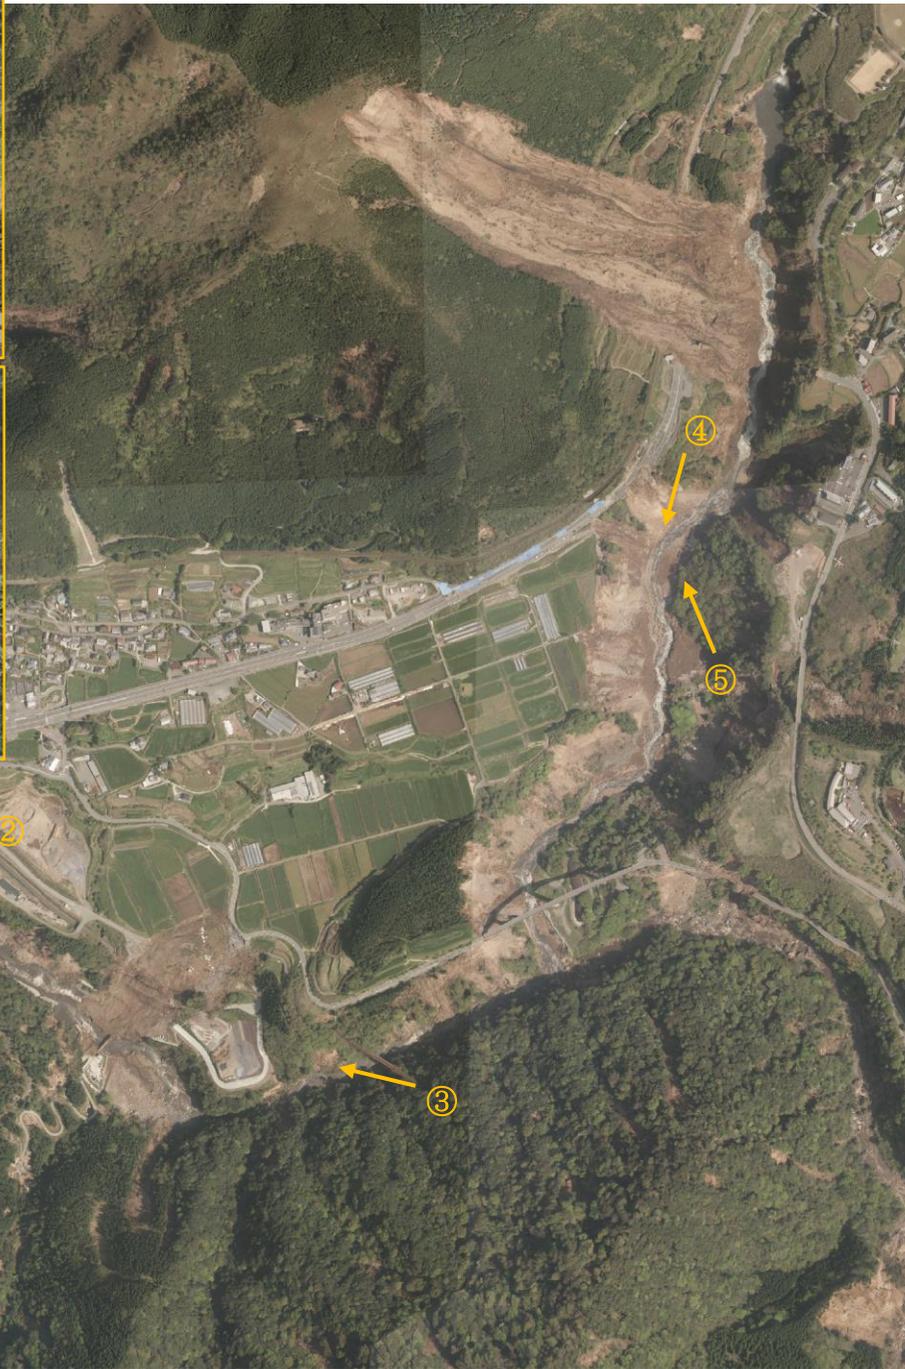
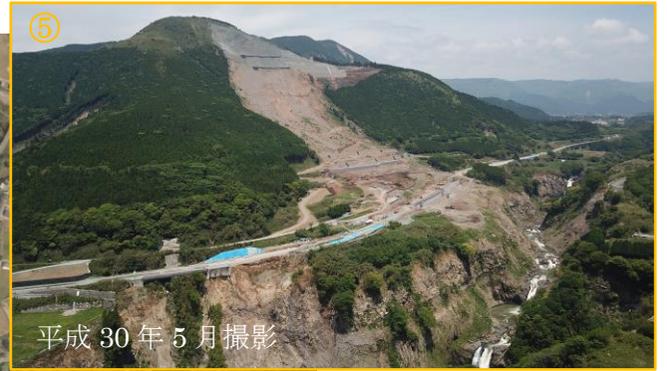
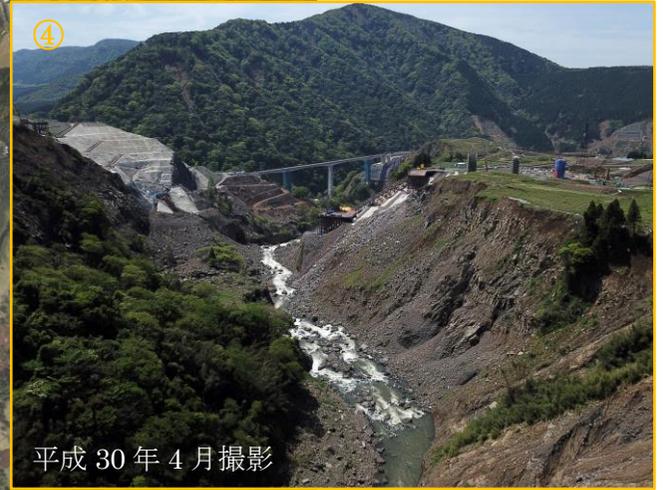
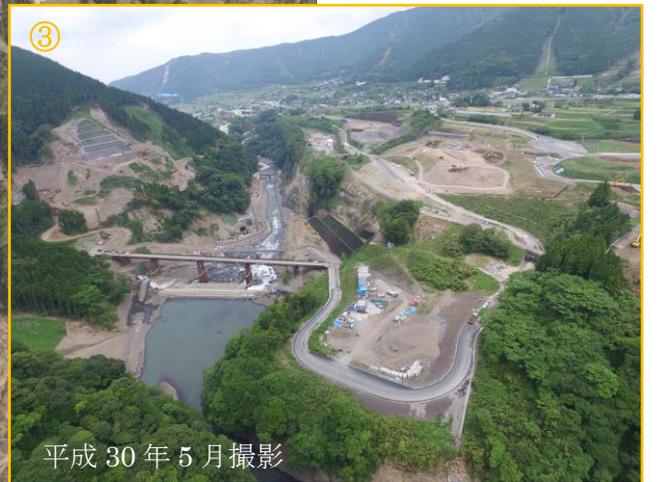
写真-2 貯水池周辺の状況

○熊本地震後においても、詳細な現地踏査を行いました。立野ダム建設予定地付近では、地表のはがれ落ちだけで、基礎岩盤の変状に起因するような大規模な崩落は発生していません。（写真－２）

立野ダム建設予定地
