阿蘇砂防事務所

—事業概要—

2021

国土交通省 九州地方整備局 阿蘇砂防事務所

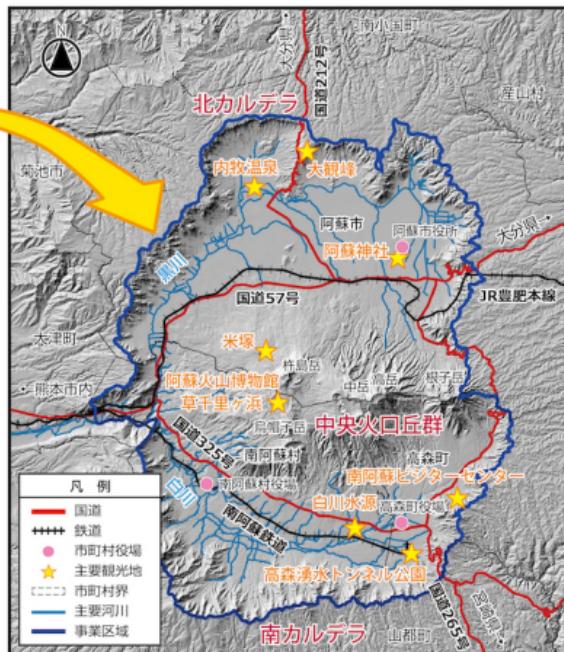
流域図

- 阿蘇地方は、九州のほぼ中央部、熊本県の北東部に位置し、事業区域の阿蘇カルデラ内には、阿蘇市・高森町・南阿蘇村の1市1町1村が存在し、約4.2万人が居住している。
- 事業区域は東西18km、南北25kmにおよぶ斜面傾斜30度以上の切り立ったカルデラ内壁に囲まれており、中央火口丘群も急傾斜を成しており、事業区域の平地には白川・黒川が流れる。
- 熊本県全域の観光客総数約6200万人のうち、阿蘇地域の観光客が約26%の1500万人を占めており、熊本県で最も訪問者数が多い地域である。
- 熊本県・大分県・宮崎県を結ぶ人流・物流の重要な幹線(国道57号・国道325号・JR豊肥本線)が存在している。

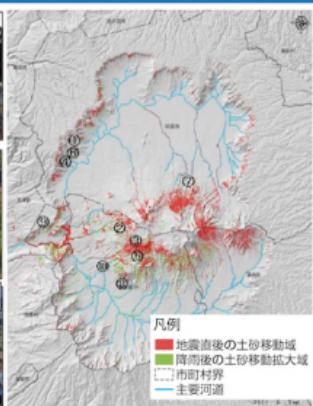
熊本地震とその後の降雨による土砂移動

① いりやま 山川 斜面崩壊

② みどり 川 斜面崩壊

③ あさひ うさぎ子岳周辺 斜面崩壊

- 平成28年熊本地震とその後の降雨で阿蘇カルデラ内において多数の斜面崩壊や亀裂が確認された。

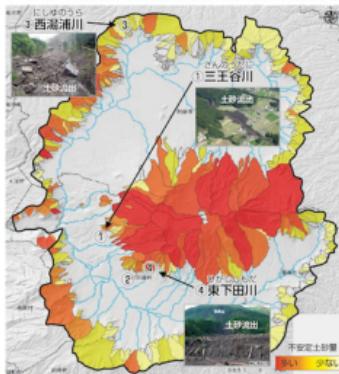
熊本地震後の降雨で発生した土石流

- 平成28年熊本地震とその後の降雨で阿蘇カルデラ内において新たに土石流が発生し、三王谷川等の河道内に土砂が流出。また、斜面崩壊の拡大が確認された。

地震後の降雨で新たな斜面崩壊や土石流が発生

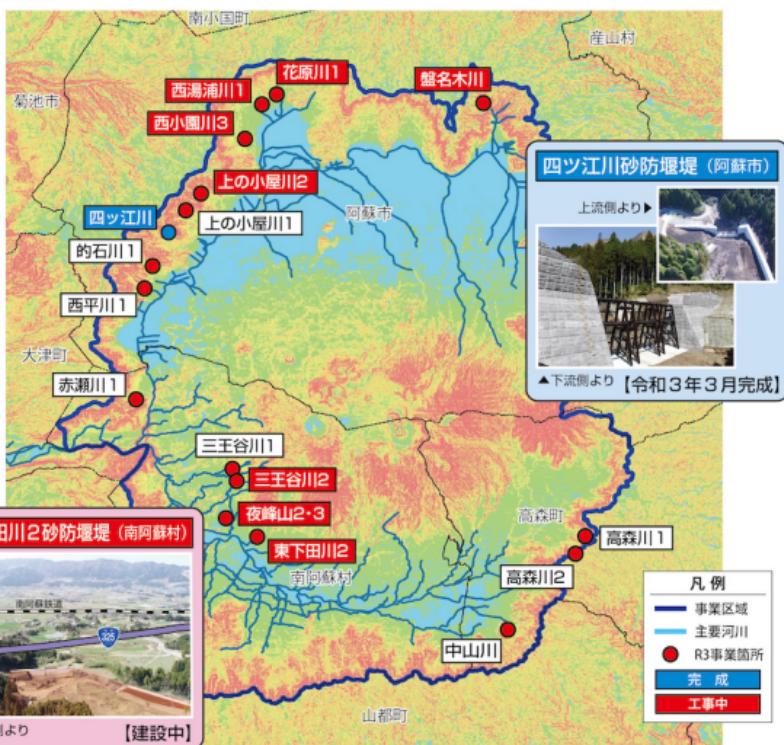
■ 事業区域

事業期間	平成30年～令和9年(予定)
全体事業費	約150億円
事業内容	砂防堰堤等25施設程度を予定

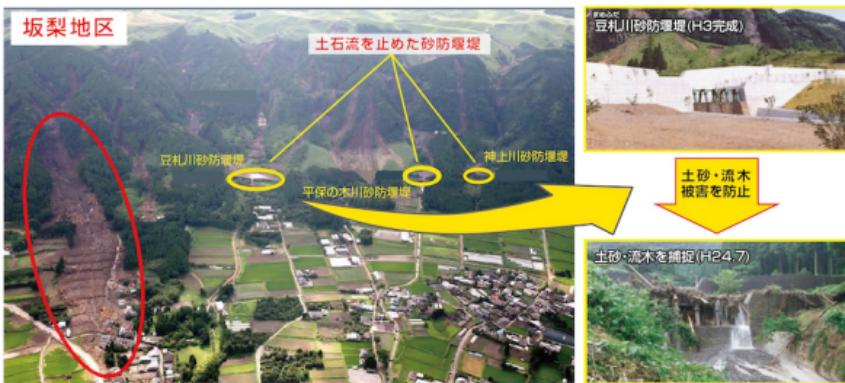
熊本県阿蘇市坂梨地区

○ 平成24年九州北部豪雨により多数の土砂流木被害が発生したが、砂防堰堤により被害防止が図られた。

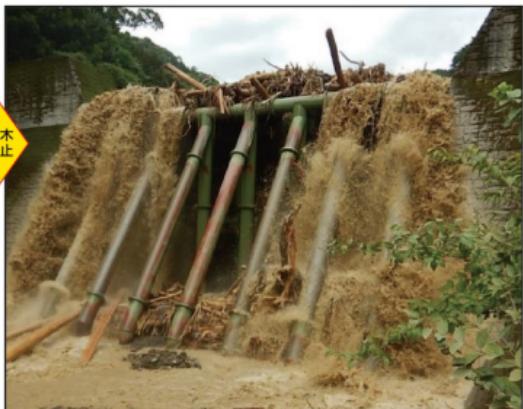
熊本県球磨郡湯前町 牧良川砂防堰堤 1

土石流発生前

土石流発生後

○ 令和2年7月豪雨に伴う降雨により土石流が発生したものの、熊本県が整備した砂防堰堤が土砂・流木を捕捉し、下流流域への被害を未然に防止した。

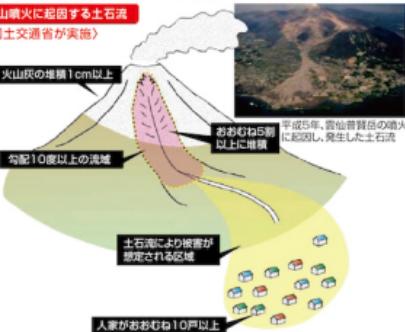
平成5年、西仙普賢岳の噴火に起因し、発生した土石流

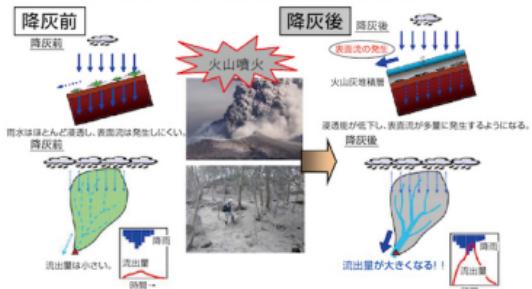
火山噴火による土石流発生の仕組み

大規模な土砂災害が緊迫

緊急調査の条件

- ・河川の勾配が10度以上ある区域の概ね5割以上に1cm以上の降灰等が堆積した場合
- ・おおむね10戸以上の人家に被害が想定される場合
