平成24年7月4日

九州地方整備局

梅雨前線の活発な活動による豪雨（第15報）

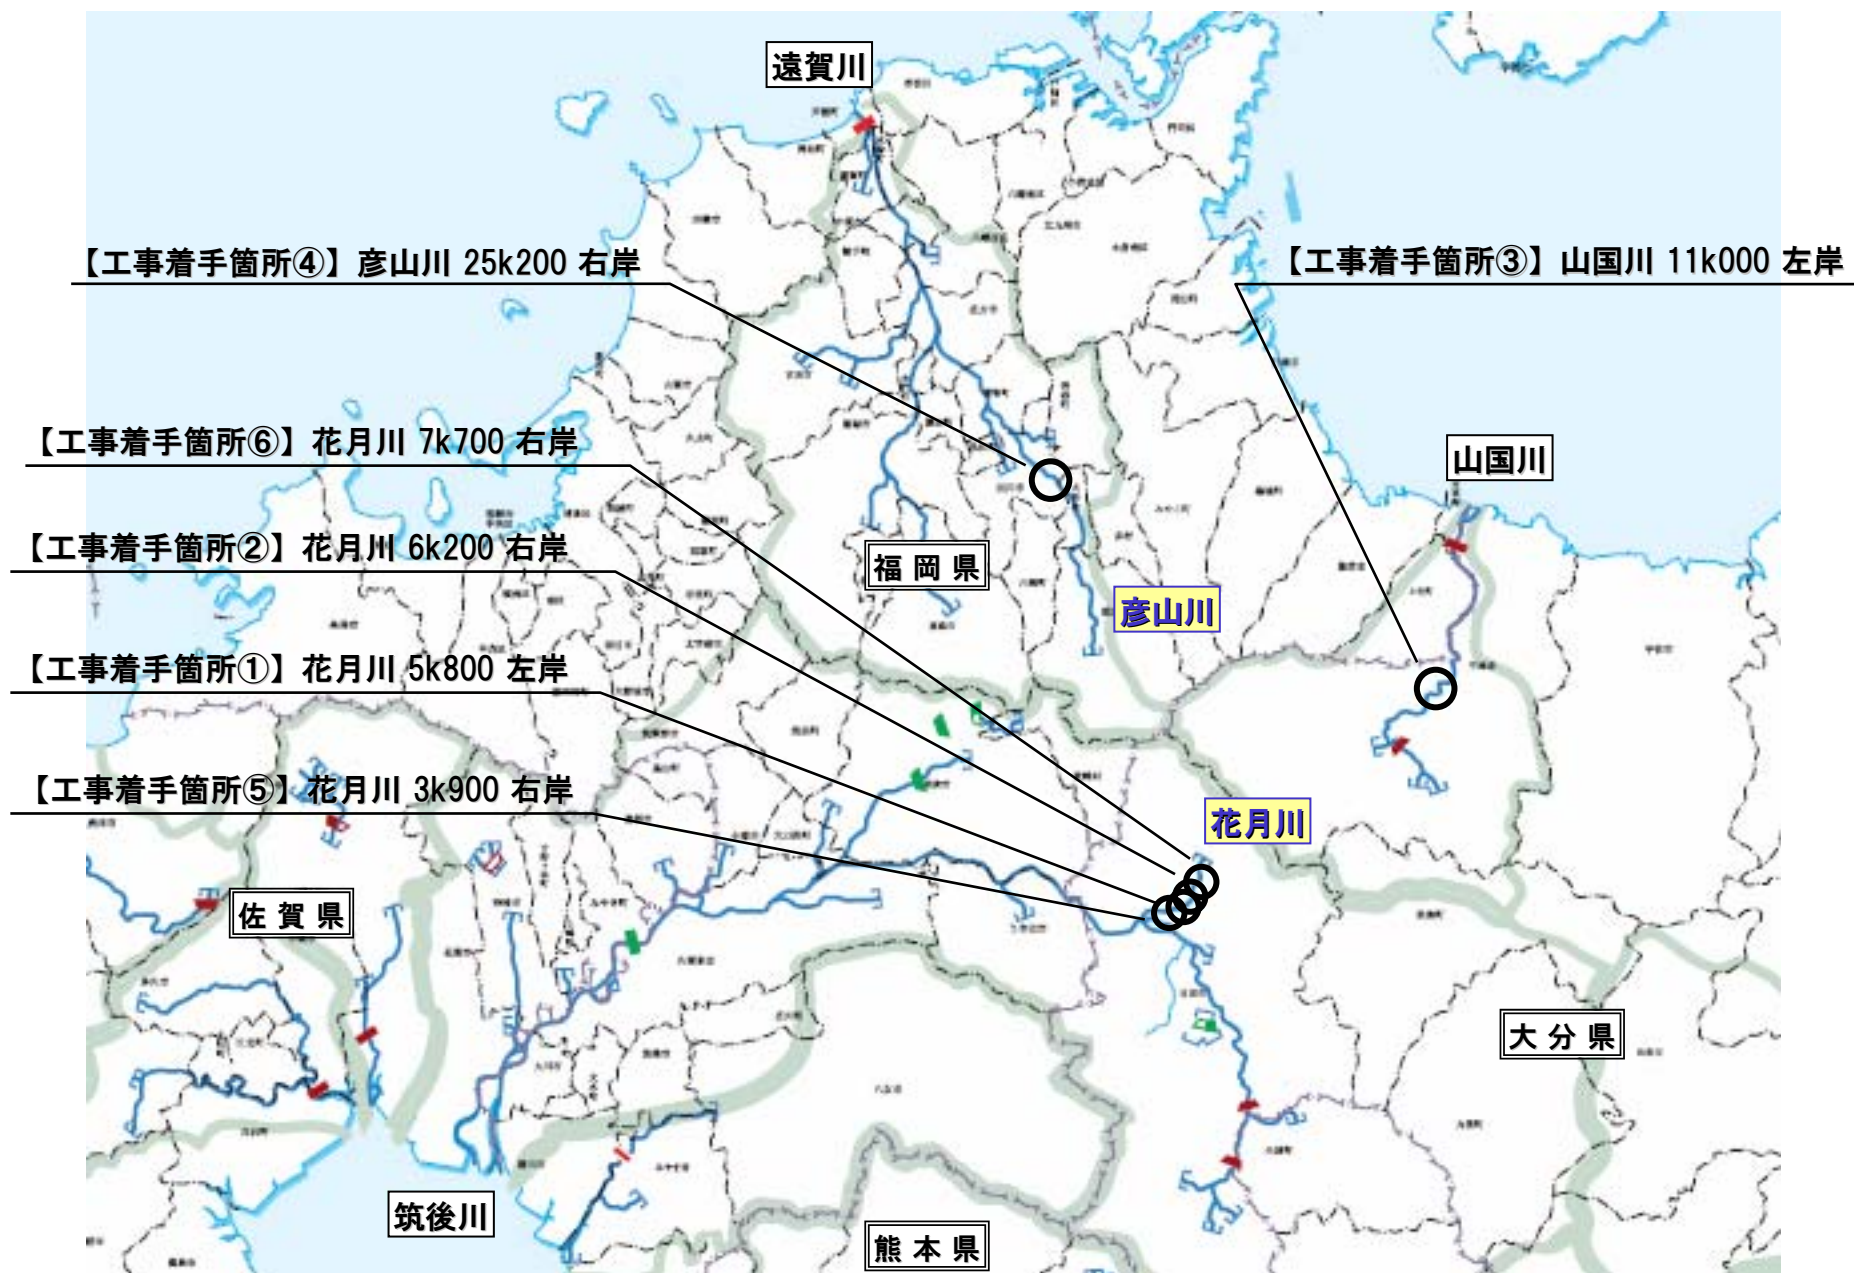
【別添資料①】 応急復旧工事着手箇所位置図（7/4 17:00時点）

- ・ ①筑後川水系花月川5k800左岸（日田市坂井町）にて堤防決壊 L=160m
 - ・ ②筑後川水系花月川6k200右岸（日田市清水町）にて堤防決壊 L=200m
- その他、護岸崩壊等25箇所（河川水位が高く、調査未了箇所があるため、引き続き調査中）

- ・ 山国川11k000左岸（中津市耶馬溪町）にて護岸崩壊等が発生

- ・ 遠賀川水系彦山川25k200右岸（田川郡添田町）にて護岸崩壊が発生

○3日21時30分 花月川6k200右岸の堤防決壊箇所にて応急復旧工事に着手。

3日22時30分 花月川5k800左岸の堤防決壊箇所にて応急復旧工事に着手。

4日7時00分 花月川3k900右岸の護岸崩壊箇所にて応急復旧工事に着手。

4日7時00分 花月川7k700右岸の河岸崩壊箇所にて応急復旧工事に着手。

3日19時00分 山国川11k000左岸の護岸崩壊箇所にて応急復旧工事に着手。

4日10時00分 彦山川25k200右岸の護岸崩壊箇所にて応急復旧工事に着手。

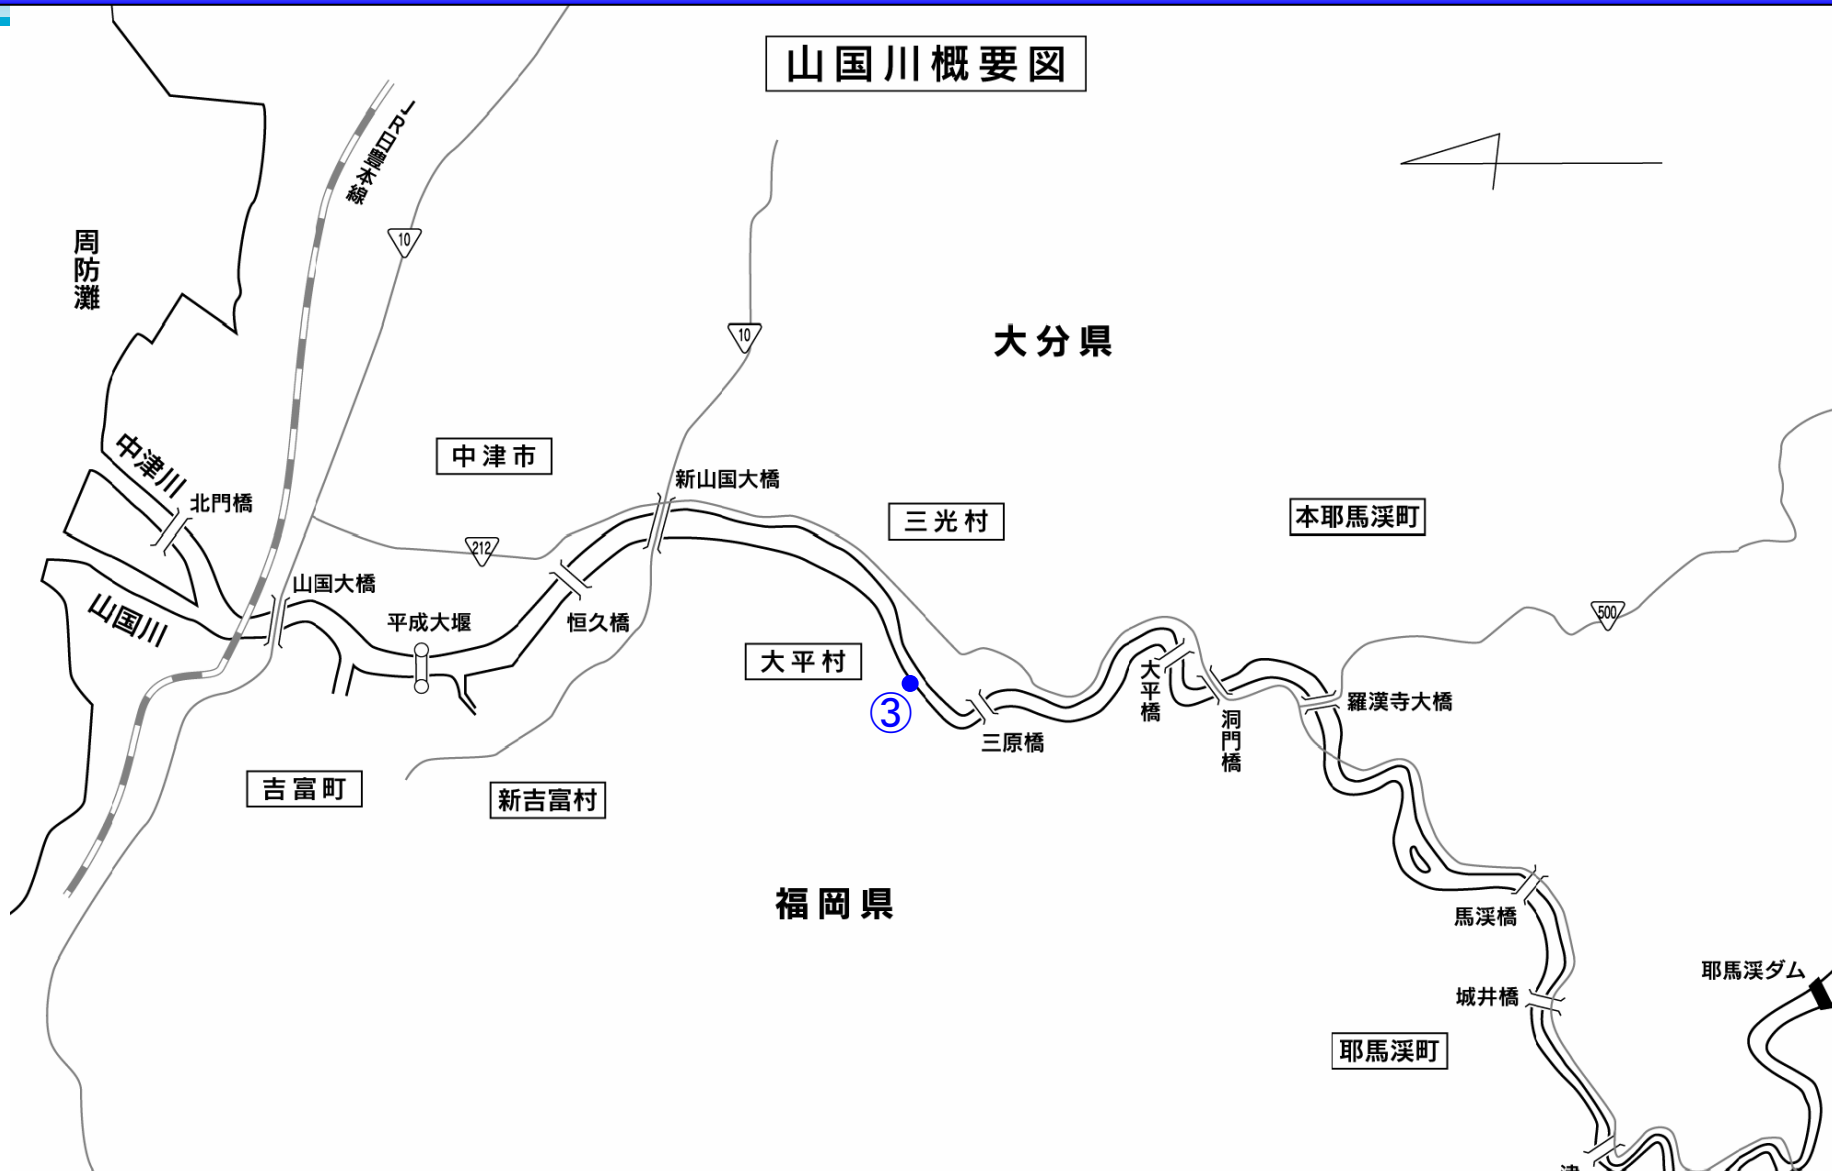
施設被害箇所（山国川水系山国川）

番号	河川名	左右岸	距離標	被災種別	延長	箇所名	着手日時	進捗状況	機器等の設置状況			
									Ku-SAT	衛星通信車	照明車	ポンプ車
③	山国川	左	11k000	護岸崩壊	100m	原井地区（築上郡上毛町）	7/3(火) 19:00	約40%	1		1

- ・ 山国川の応急復旧工事等のため、照明車（1台）、「KU-SAT」（1台）、土のう造成機（1台）を派遣中
- ・ 7/3 19:00 山国川11k000左岸の護岸崩壊箇所で応急復旧工事に着手。
- ・ 7/4 17:00 根固めブロック170個設置。進捗状況：約40%

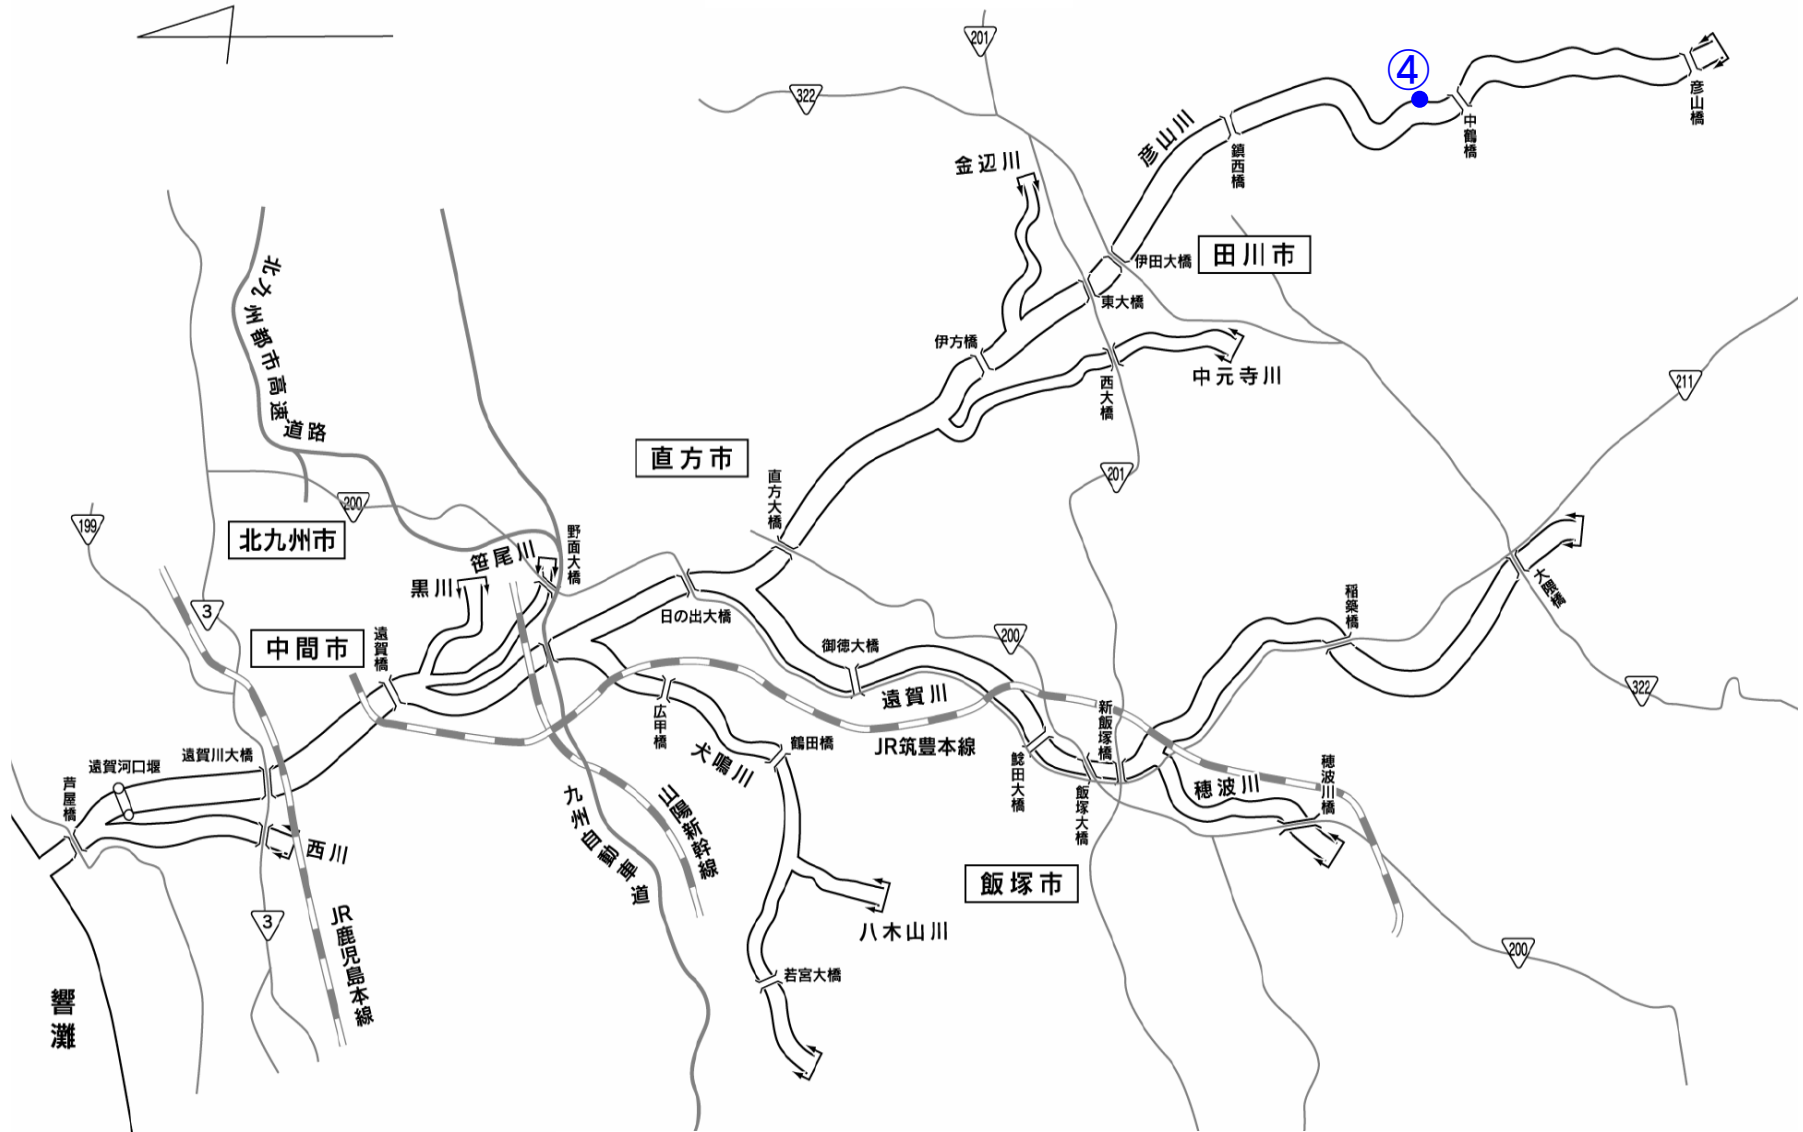
施設被害箇所（遠賀川水系彦山川）

番号	河川名	左右岸	距離標	被災種別	延長	箇所名	着手日時	進捗状況	機器等の設置状況			
									Ku-SAT	衛星通信車	照明車	ポンプ車
④	彦山川	右	25k200	護岸崩壊	50m	庄地区（田川郡添田町）	7/4(水) 10:00	約10%

- ・ 7/4 10:00 彦山川25k200右岸の護岸崩壊箇所にて応急復旧工事に着手。
7/4 17:00 進捗状況：約10%
