平成 24 年 7 月 5 日

九州地方整備局

## 梅雨前線の活発な活動による豪雨（第 16 報）

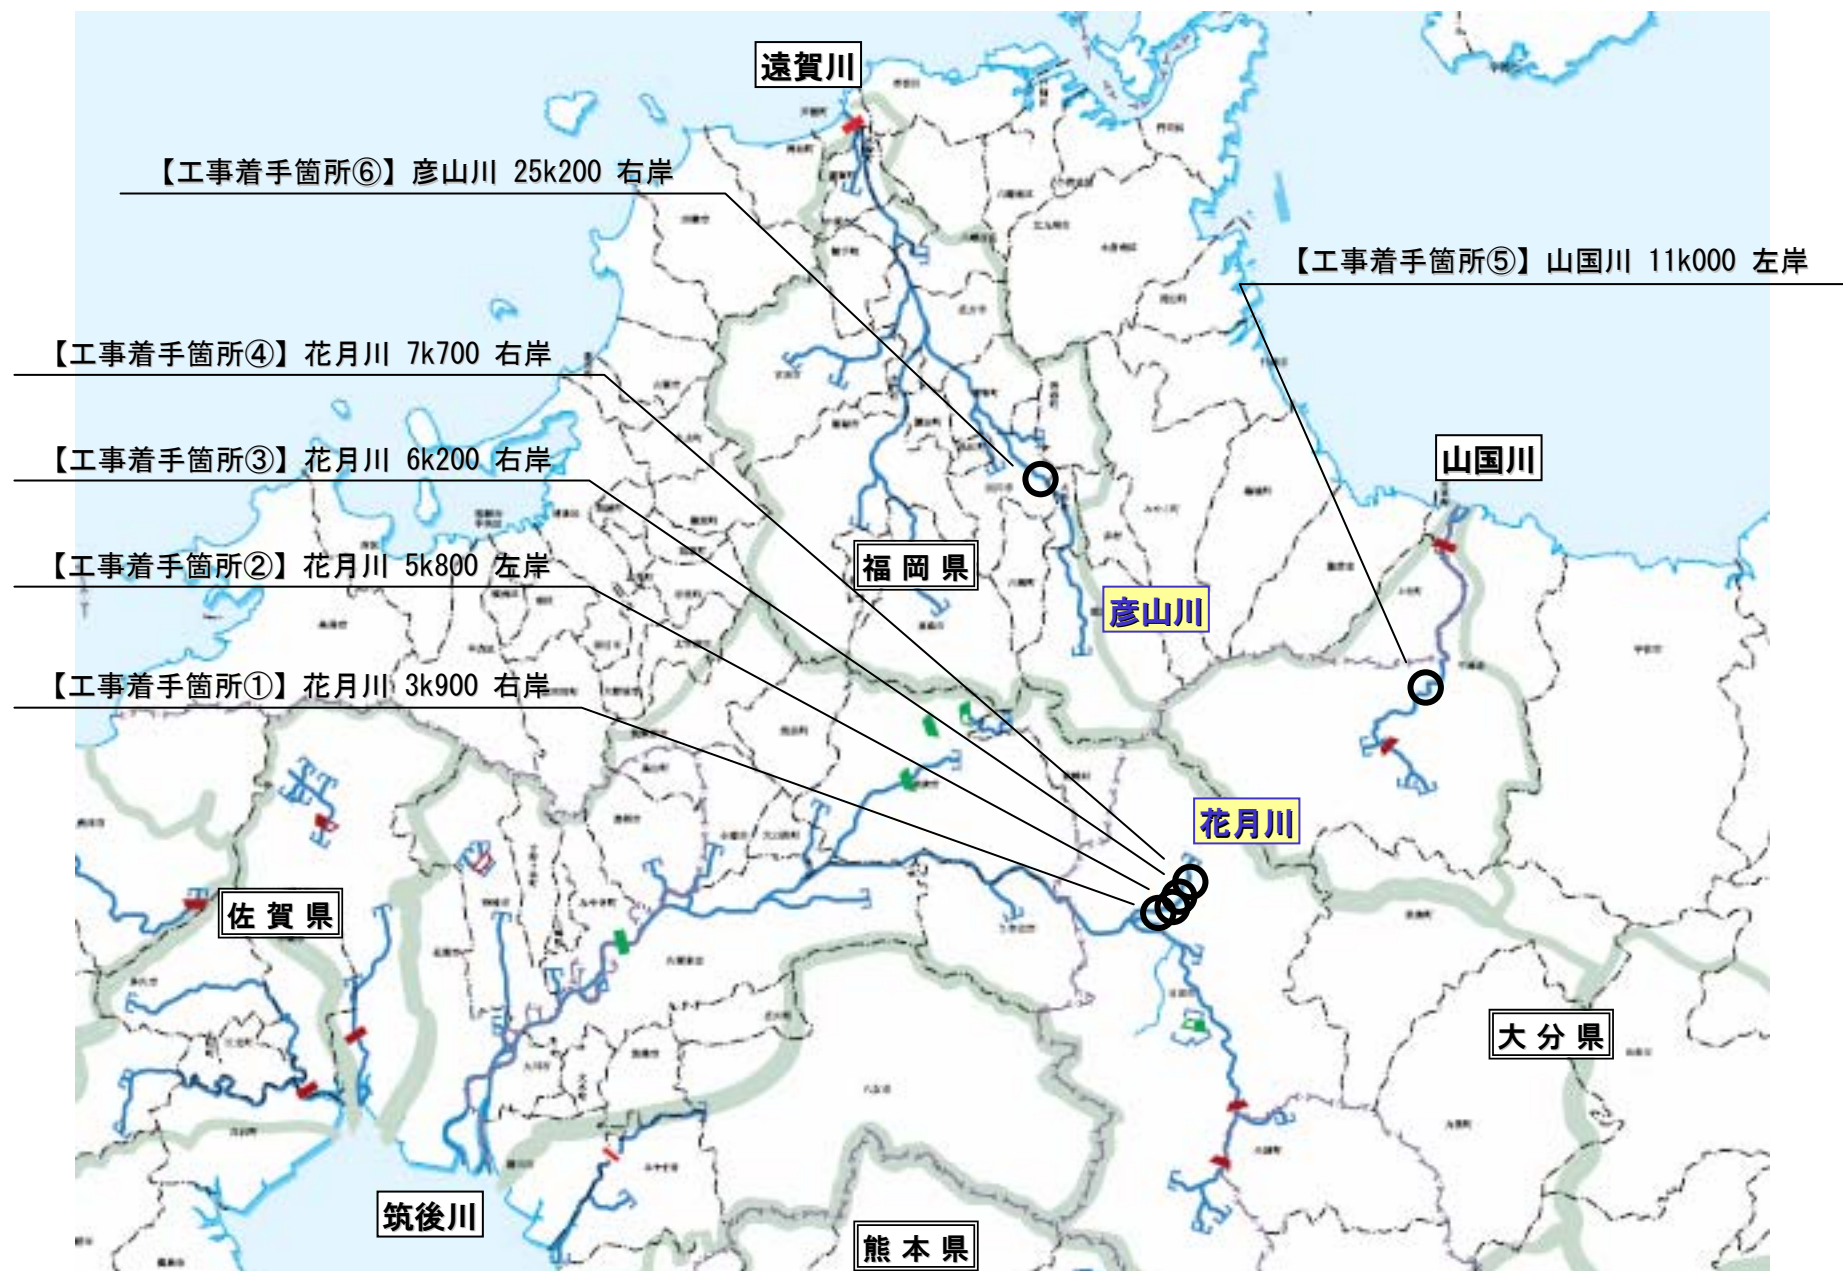
# 【別添資料1】 応急復旧工事着手箇所位置図（7/5 9:00時点）

① 4日 7時00分 花月川3k900右岸の護岸崩壊箇所で応急復旧工事に着手。

② 3日22時30分 花月川5k800左岸の堤防決壊箇所で応急復旧工事に着手。

③ 3日21時30分 花月川6k200右岸の堤防決壊箇所で応急復旧工事に着手。

④ 4日 7時00分 花月川7k700右岸の河岸崩壊箇所で応急復旧工事に着手。

⑤ 3日19時00分 山国川11k000左岸の護岸崩壊箇所で応急復旧工事に着手。

⑥ 4日10時00分 彦山川25k200右岸の護岸崩壊箇所で応急復旧工事に着手。

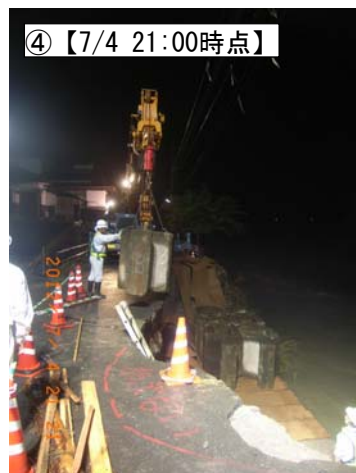
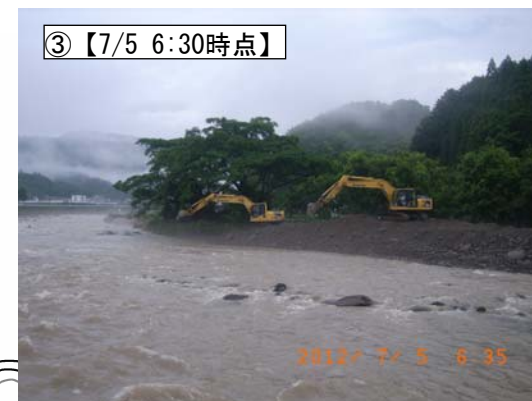
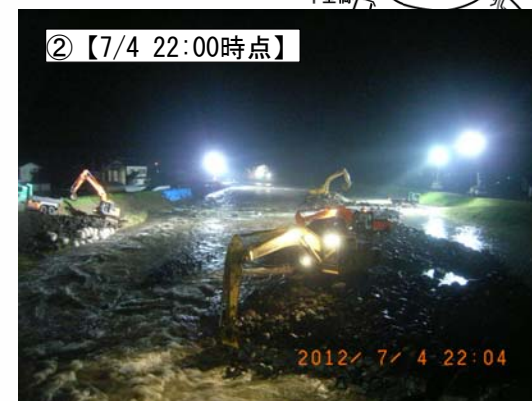
# 【別添資料2】施設被害箇所(筑後川水系花月川等)

- ・ 筑後川水系花月川5k800左岸（日田市坂井町<sup>さかいまち</sup>）にて堤防決壊 L=160m
- ・ 筑後川水系花月川6k200右岸（日田市清水町<sup>しみずまち</sup>）にて堤防決壊 L=200m

その他、護岸崩壊等 31箇所（河川水位が高く、調査未了箇所があるため、引き続き調査中）

| 番号 | 河川名 | 左右岸 | 距離標 | 被災種別 | 延長 | 箇所名 | 着手日時 | 進捗状況 | 機器等の設置状況 | | |
|---|---|---|---|---|---|---|---|---|---|---|---|
| ① | 花月川 | 右 | 3k900 | 護岸崩壊 | 40m | 丸山地区 (日田市) | 7/4(水) 7:00 | 資機材運搬中 | | | 1 |
| ② | 花月川 | 左 | 5k800 | 堤防決壊 | 160m | 坂井地区 (日田市) | 7/3(火) 22:30 | 約10% | 1 | | 3 |
| ③ | 花月川 | 右 | 6k200 | 堤防決壊 | 200m | 住吉地区 (日田市) | 7/3(火) 21:30 | 約10% | | 1 | 2 |
| ④ | 花月川 | 右 | 7k700 | 護岸崩壊 | 30m | 財津地区 (日田市) | 7/4(水) 7:00 | 資機材運搬中 | 1 | | 1 |

- ① 7/4 7:00 花月川3k900右岸の護岸崩壊箇所で応急復旧工事に着手。  
7/5 9:00 資機材搬入中。
- ② 7/3 22:30 花月川5k800左岸の堤防決壊箇所で応急復旧工事に着手。  
7/5 9:00 進捗状況：約 10%
- ③ 7/3 21:30 花月川6k200右岸の堤防決壊箇所で応急復旧工事に着手。  
7/5 9:00 進捗状況：約 10%
- ④ 7/4 7:00 花月川7k700右岸の河岸崩壊箇所で応急復旧工事に着手。  
7/5 9:00 資機材搬入中。
