平成24年7月6日
九州地方整備局

梅雨前線の活発な活動による豪雨（第18報）

【別添資料1】 応急復旧工事着手箇所位置図（7/6 9:00時点）

【別添資料2】 施設被害箇所(筑後川水系花月川等)

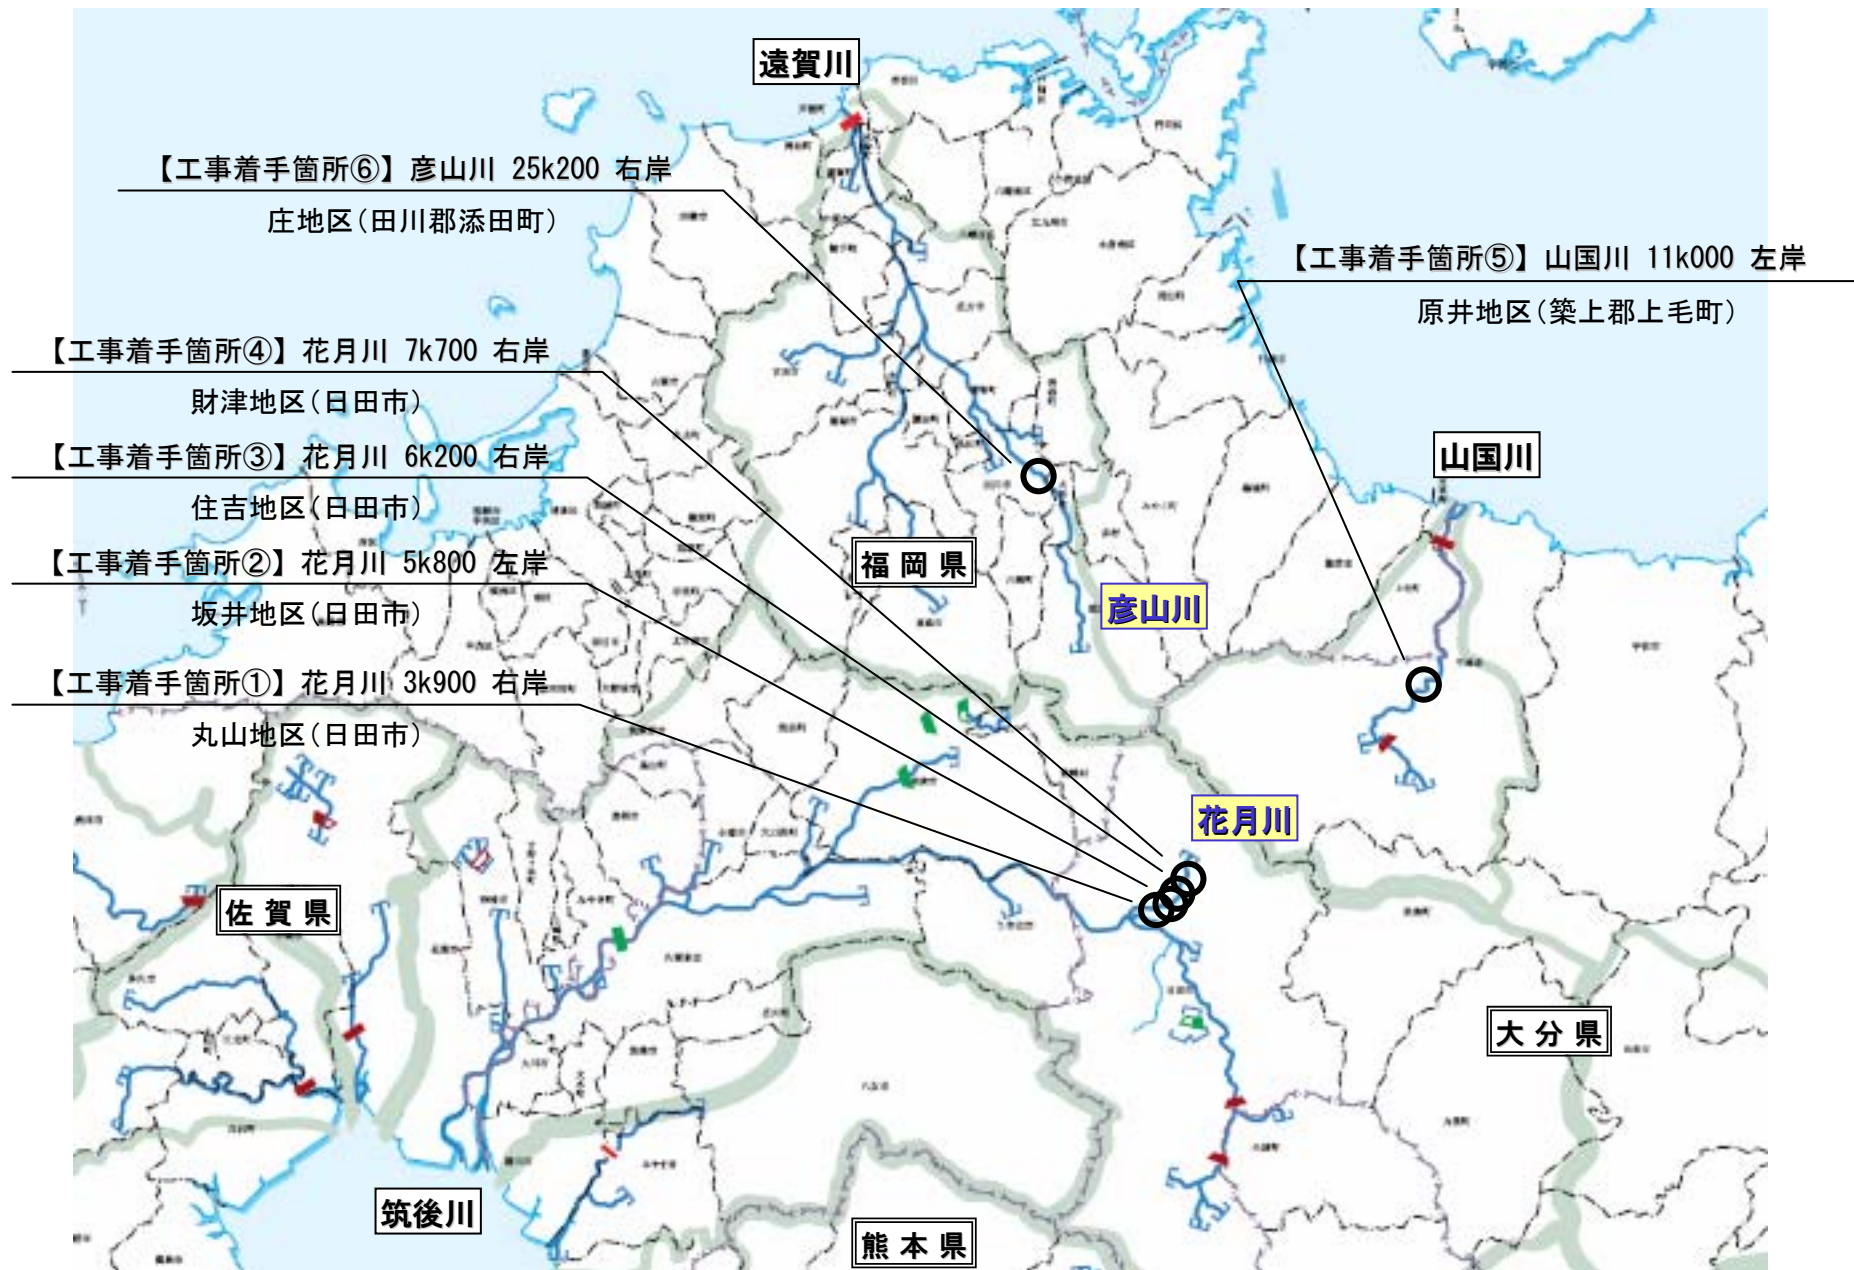
① 4日7時00分 花月川3k900右岸の護岸崩壊箇所にて応急復旧工事に着手。

② 3日22時30分 花月川5k800左岸の堤防決壊箇所にて応急復旧工事に着手。

③ 3日21時30分 花月川6k200右岸の堤防決壊箇所にて応急復旧工事に着手。

④ 4日7時00分 花月川7k700右岸の河岸崩壊箇所にて応急復旧工事に着手。

⑤ 3日19時00分 山国川11k000左岸の護岸崩壊箇所にて応急復旧工事に着手。

⑥ 4日10時00分 彦山川25k200右岸の護岸崩壊箇所にて応急復旧工事に着手。

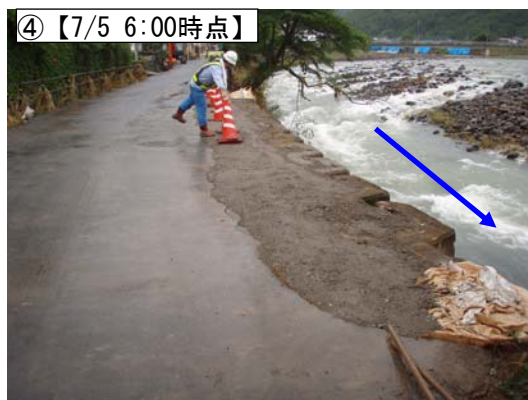
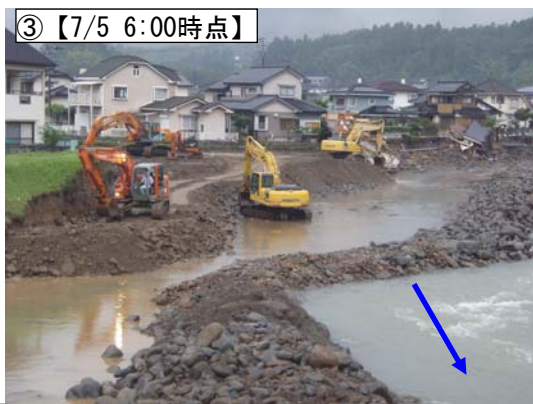
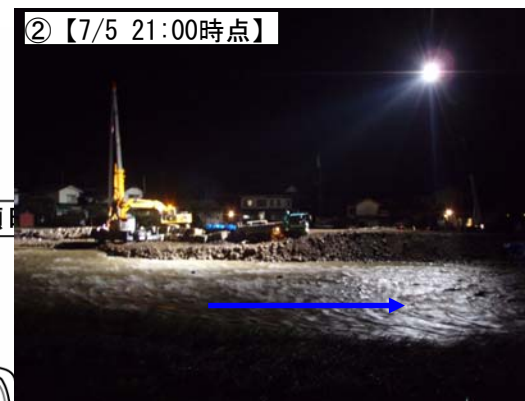
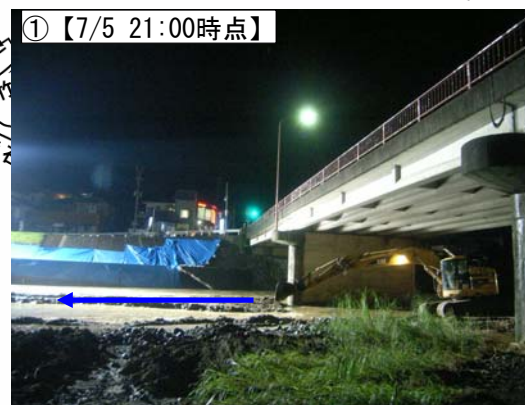
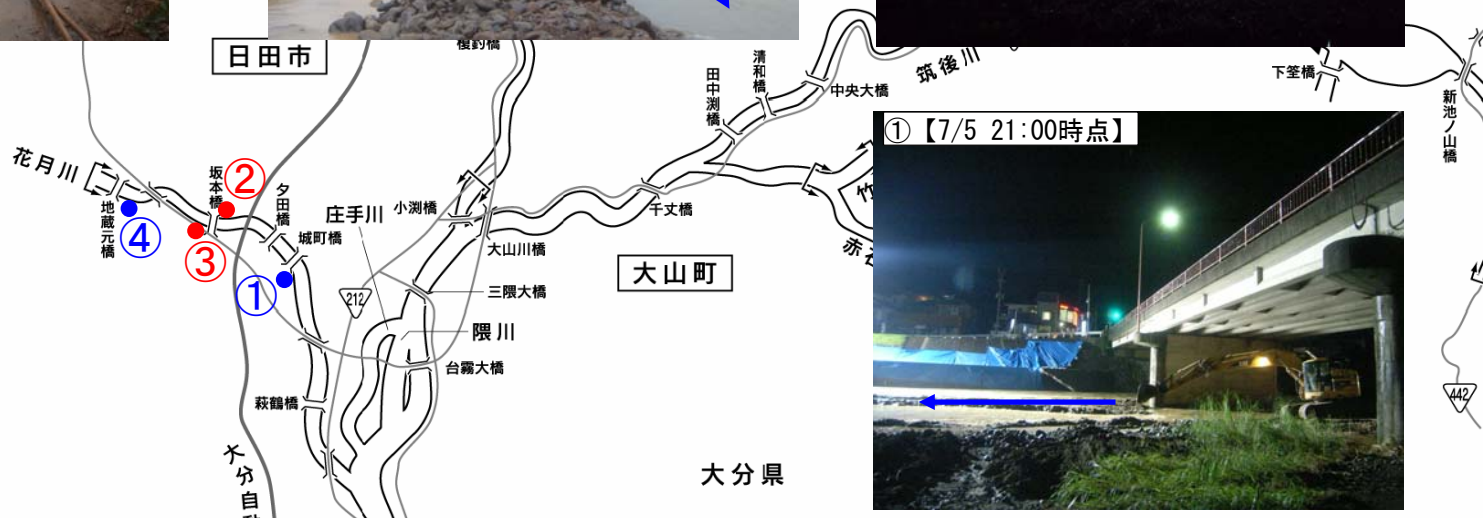
- ・ 筑後川水系花月川5k800左岸（日田市坂井町）にて堤防決壊 L=160m
 - ・ 筑後川水系花月川6k200右岸（日田市清水町）にて堤防決壊 L=200m
- その他、護岸崩壊等 29箇所（引き続き調査中）

番号	河川名	左右岸	距離標	被災種別	延長	箇所名	着手日時	進捗状況	機器等の設置状況		
									Ku-SAT	衛星通信車	照明車
①	花月川	右	3k900	護岸崩壊	40m	丸山地区 (日田市)	7/4(水) 7:00	約10%			1
②	花月川	左	5k800	堤防決壊	160m	坂井地区 (日田市)	7/3(火) 22:30	約40%	1		3
③	花月川	右	6k200	堤防決壊	200m	住吉地区 (日田市)	7/3(火) 21:30	約15%		1	2
④	花月川	右	7k700	護岸崩壊	30m	財津地区 (日田市)	7/4(水) 7:00	約86%	1		1

- ① 7/4 7:00 花月川3k900右岸の護岸崩壊箇所で応急復旧工事に着手。
7/6 9:00 進捗率：約10% (7/5 17:00時点 5%)
- ② 7/3 22:30 花月川5k800左岸の堤防決壊箇所で応急復旧工事に着手。
7/6 9:00 進捗率：約40% (7/5 17:00時点 約20%)

- ③ 7/3 21:30 花月川6k200右岸の堤防決壊箇所での応急復旧工事に着手。
7/6 9:00 進捗率：約15% (7/5 17:00時点 約12%)
- ④ 7/4 7:00 花月川7k700右岸の護岸崩壊箇所での応急復旧工事に着手。
7/6 9:00 進捗率：約86% (7/6 17:00時点 約67%)
