平成 24 年 7 月 7 日
九州地方整備局

梅雨前線の活発な活動による豪雨（第 20 報）

1. 概要

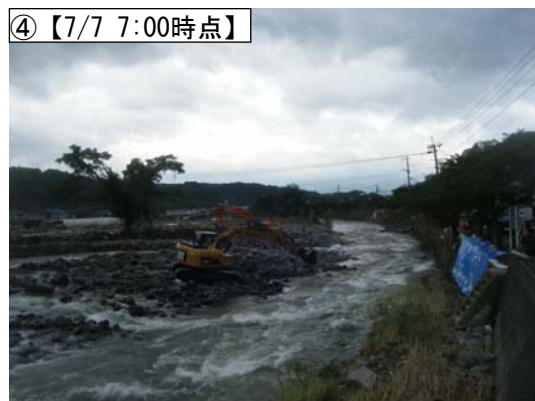
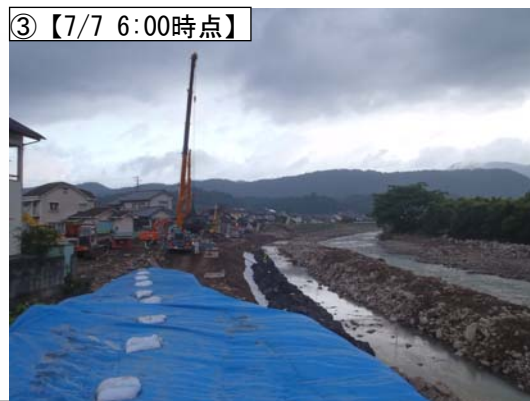
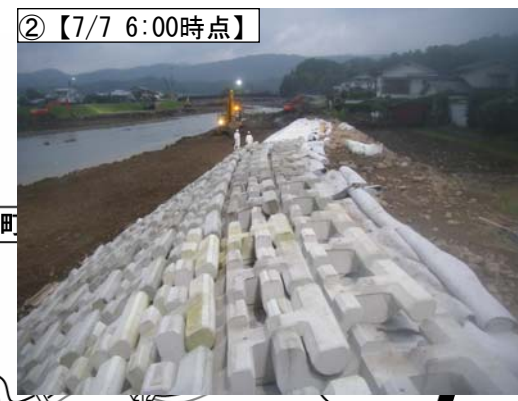
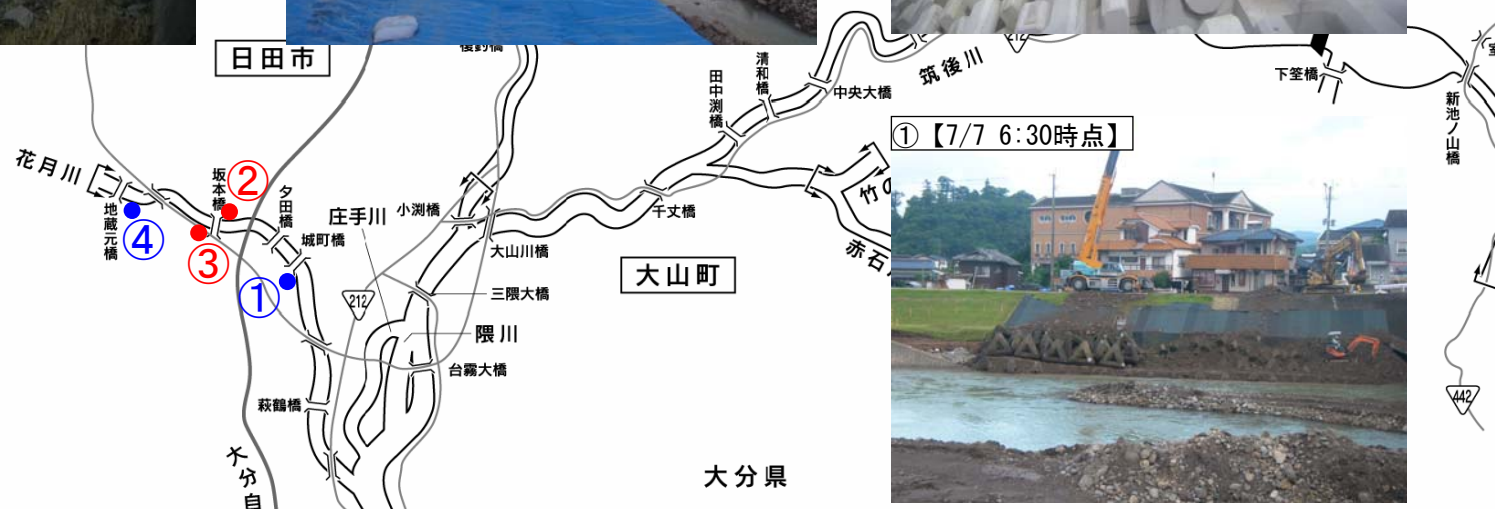
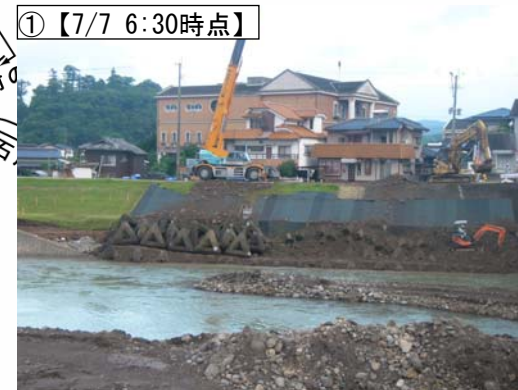
【別添資料2】 施設被害箇所(筑後川水系花月川等)

- ・ 筑後川水系花月川5k800左岸（日田市^{さかいまち}坂井町）にて堤防決壊 L=160m
- ・ 筑後川水系花月川6k200右岸（日田市^{しみずまち}清水町）にて堤防決壊 L=200m
- その他、護岸崩壊等 29箇所（引き続き調査中）

番号	河川名	左右岸	距離標	被災種別	延長	箇所名	着手日時	進捗状況	機器等の設置状況		
									Ku-SAT	衛星通信車	照明車
①	花月川	右	3k900	護岸崩壊	40m	丸山地区 (日田市)	7/4(水) 7:00	約60%			1
②	花月川	左	5k800	堤防決壊	160m	坂井地区 (日田市)	7/3(火) 22:30	約55%	1		3
③	花月川	右	6k200	堤防決壊	200m	住吉地区 (日田市)	7/3(火) 21:30	約25%		1	2
④	花月川	右	7k700	護岸崩壊	30m	財津地区 (日田市)	7/4(水) 7:00	約56%	1		2

- ① 7/4 7:00 花月川3k900右岸の護岸崩壊箇所で応急復旧工事に着手。
7/7 9:00 進捗率：約60% (7/6 17:00時点 約20%)
- ② 7/3 22:30 花月川5k800左岸の堤防決壊箇所で応急復旧工事に着手。
7/7 9:00 進捗率：約55% (7/6 17:00時点 約50%)

- ③ 7/3 21:30 花月川6k200右岸の堤防決壊箇所での応急復旧工事に着手。
7/7 9:00 進捗率：約25% (7/6 17:00時点 約18%)
- ④ 7/4 7:00 花月川7k700右岸の護岸崩壊箇所での応急復旧工事に着手。
7/7 9:00 進捗率：約56% (7/6 17:00時点 約64%)

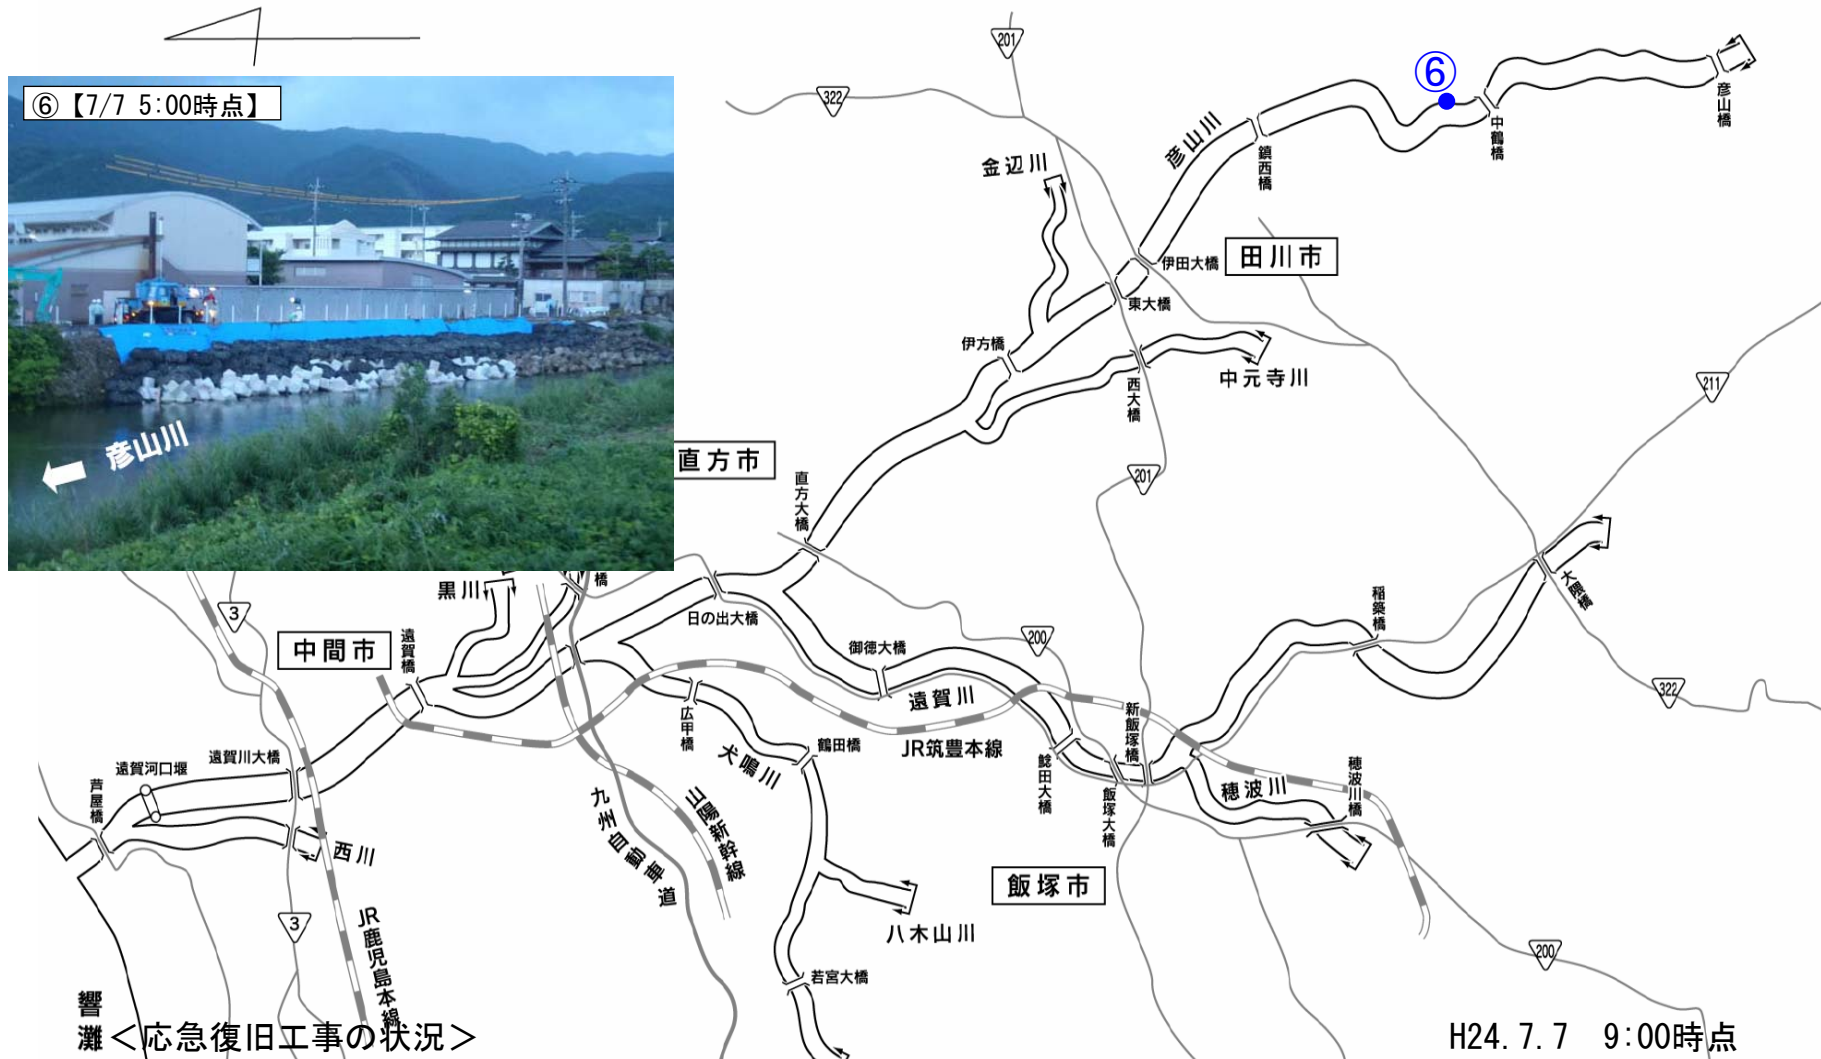
【別添資料2】 施設被害箇所(遠賀川水系彦山川)

- ・ 遠賀川水系彦山川25k200右岸（田川郡添田町）にて護岸崩壊が発生。

番号	河川名	左右岸	距離標	被災種別	延長	箇所名	着手日時	進捗状況
⑥	彦山川	右	25k200	護岸崩壊	50m	庄地区 (田川郡添田町)	7/4(水) 10:00	約70%

- ⑥ 7/4 10:00 彦山川25k200右岸の護岸崩壊箇所での応急復旧工事に着手。
7/7 9:00 進捗率：約70% (7/6 17:00時点 約45%)
