平成 24 年 7 月 7 日

九州地方整備局

## 梅雨前線の活発な活動による豪雨（第 21 報）

# 【別添資料2】施設被害箇所(筑後川水系花月川等)

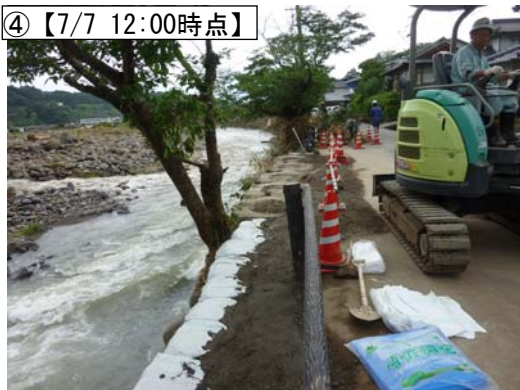
④【7/7 12:00時点】

④ 4日7時00分 花月川7k700右岸の河岸崩壊箇所で応急復旧工事に着手。

| 番号 | 河川名 | 左右岸 | 距離標 | 被災種別 | 延長 | 箇所名 | 着手日時 | 進捗状況 | 機器等の設置状況 | | |
|---|---|---|---|---|---|---|---|---|---|---|---|
| ④ | 花月川 | 右 | 7k700 | 護岸崩壊 | 30m | 財津地区(日田市) | 7/4(水) 7:00 | 約59% | 1 | | 2 |

- ① 7/4 7:00 花月川3k900右岸の護岸崩壊箇所で応急復旧工事に着手。  
7/7 17:00 進捗率：約75% (7/7 9:00時点 約60%)
- ② 7/3 22:30 花月川5k800左岸の堤防決壊箇所で応急復旧工事に着手。  
7/7 17:00 進捗率：約60% (7/7 9:00時点 約55%)
- ③ 7/3 21:30 花月川6k200右岸の堤防決壊箇所で応急復旧工事に着手。  
7/7 17:00 進捗率：約28% (7/7 9:00時点 約25%)
- ④ 7/4 7:00 花月川7k700右岸の護岸崩壊箇所で応急復旧工事に着手。  
7/7 17:00 進捗率：約59% (7/7 9:00時点 約56%)

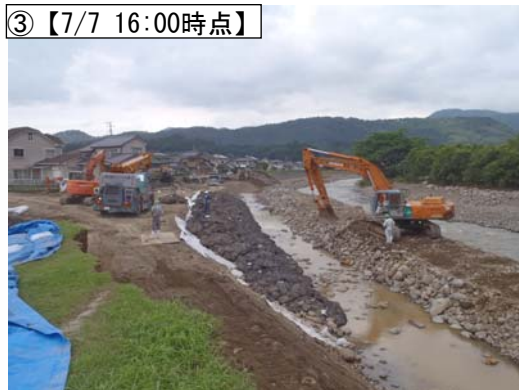
③【7/7 16:00時点】

③ 3日21時30分 花月川6k200右岸の堤防決壊箇所で応急復旧工事に着手。

| 番号 | 河川名 | 左右岸 | 距離標 | 被災種別 | 延長 | 箇所名 | 着手日時 | 進捗状況 | 機器等の設置状況 | | |
|---|---|---|---|---|---|---|---|---|---|---|---|
| ③ | 花月川 | 右 | 6k200 | 堤防決壊 | 200m | 住吉地区(日田市) | 7/3(火) 21:30 | 約28% | | 1 | 2 |

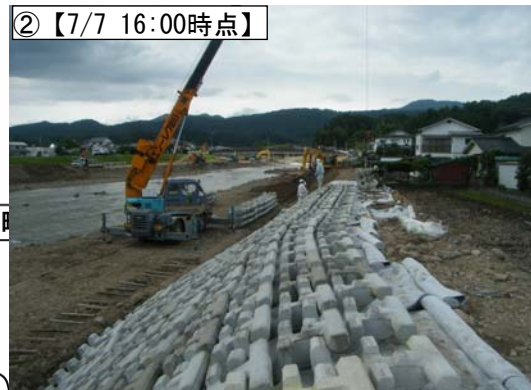
②【7/7 16:00時点】

② 3日22時30分 花月川5k800左岸の堤防決壊箇所で応急復旧工事に着手。

| 番号 | 河川名 | 左右岸 | 距離標 | 被災種別 | 延長 | 箇所名 | 着手日時 | 進捗状況 | 機器等の設置状況 | | |
|---|---|---|---|---|---|---|---|---|---|---|---|
| ② | 花月川 | 左 | 5k800 | 堤防決壊 | 160m | 坂井地区(日田市) | 7/3(火) 22:30 | 約60% | 1 | | 3 |

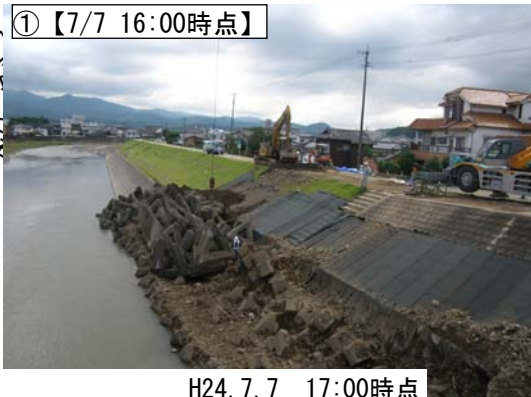
①【7/7 16:00時点】

① 4日7時00分 花月川3k900右岸の護岸崩壊箇所で応急復旧工事に着手。

| 番号 | 河川名 | 左右岸 | 距離標 | 被災種別 | 延長 | 箇所名 | 着手日時 | 進捗状況 | 機器等の設置状況 | | |
|---|---|---|---|---|---|---|---|---|---|---|---|
| ① | 花月川 | 右 | 3k900 | 護岸崩壊 | 40m | 丸山地区(日田市) | 7/4(水) 7:00 | 約75% | | | 1 |

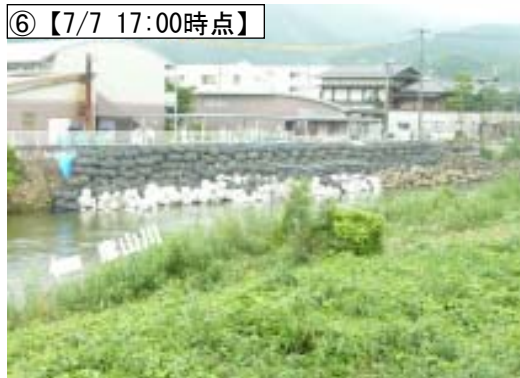
⑥【7/7 17:00時点】

⑥ 4日10時00分 彦山川25k200右岸の護岸崩壊箇所で応急復旧工事に着手。

| 番号 | 河川名 | 左右岸 | 距離標 | 被災種別 | 延長 | 箇所名 | 着手日時 | 進捗状況 |
|---|---|---|---|---|---|---|---|---|
| ⑥ | 彦山川 | 右 | 25k200 | 護岸崩壊 | 50m | 庄地区（田川郡添田町）<br>-6- | 7/4(水) 10:00 | 100% |

⑥ 7/4 10:00 彦山川25k200右岸の護岸崩壊箇所では応急復旧工事に着手。  
応急復旧完了：7/7（土）17:00
