平成 24 年 7 月 9 日  
九州地方整備局

## 梅雨前線の活発な活動による豪雨（第 2 4 報）

【別添資料2】 施設被害箇所(筑後川水系花月川等)

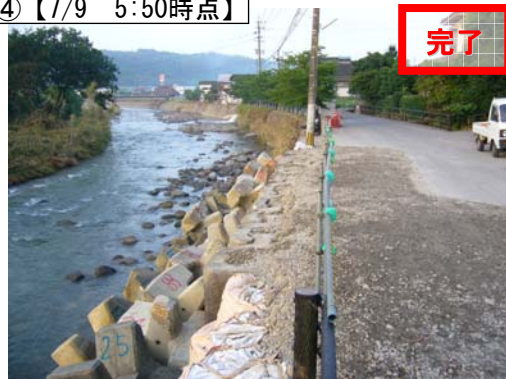
④【7/9 5:50時点】

- ① 4日7時00分 花月川3k900右岸の護岸崩壊箇所にて応急復旧工事に着手。  
応急復旧完了：7/8（日）21:00
- ② 3日22時30分 花月川5k800左岸の堤防決壊箇所にて応急復旧工事に着手。  
（7月9日中に今回の洪水時の水位まで完了予定。引き続き仕上げのブロック張りを実施。）
- ③ 3日21時30分 花月川6k200右岸の堤防決壊箇所にて応急復旧工事に着手。  
（7月11日中に今回の洪水時の水位まで完了予定。引き続き仕上げのブロック張りを実施。）
- ④ 4日7時00分 花月川7k700右岸の護岸崩壊箇所にて応急復旧工事に着手。  
応急復旧完了：7/8（日）21:00

- ① 7/4 7:00 花月川3k900右岸の護岸崩壊箇所で応急復旧工事に着手。  
応急復旧完了：7/8（日）21:00
- ② 7/3 22:30 花月川5k800左岸の堤防決壊箇所で応急復旧工事に着手。
- ③ 7/3 21:30 花月川6k200右岸の堤防決壊箇所で応急復旧工事に着手。
- ④ 7/4 7:00 花月川7k700右岸の護岸崩壊箇所で応急復旧工事に着手。  
応急復旧完了：7/8（日）21:00

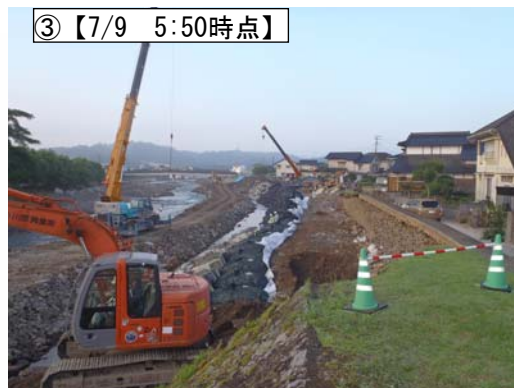
③【7/9 5:50時点】

- ・ 筑後川水系花月川5k800左岸（日田市<sup>さかいまち</sup>坂井町）にて堤防決壊 L=160m
  - ・ 筑後川水系花月川6k200右岸（日田市<sup>しみずまち</sup>清水町）にて堤防決壊 L=200m
- その他、護岸崩壊等 29箇所（引き続き調査中）
