平成 24 年 7 月 11 日  
九州地方整備局

## 梅雨前線の活発な活動による豪雨（第 27 報）

【別添資料1】 応急復旧工事着手箇所位置図（7/11 10:00時点）

【別添資料2】 施設被害箇所(筑後川水系花月川等)

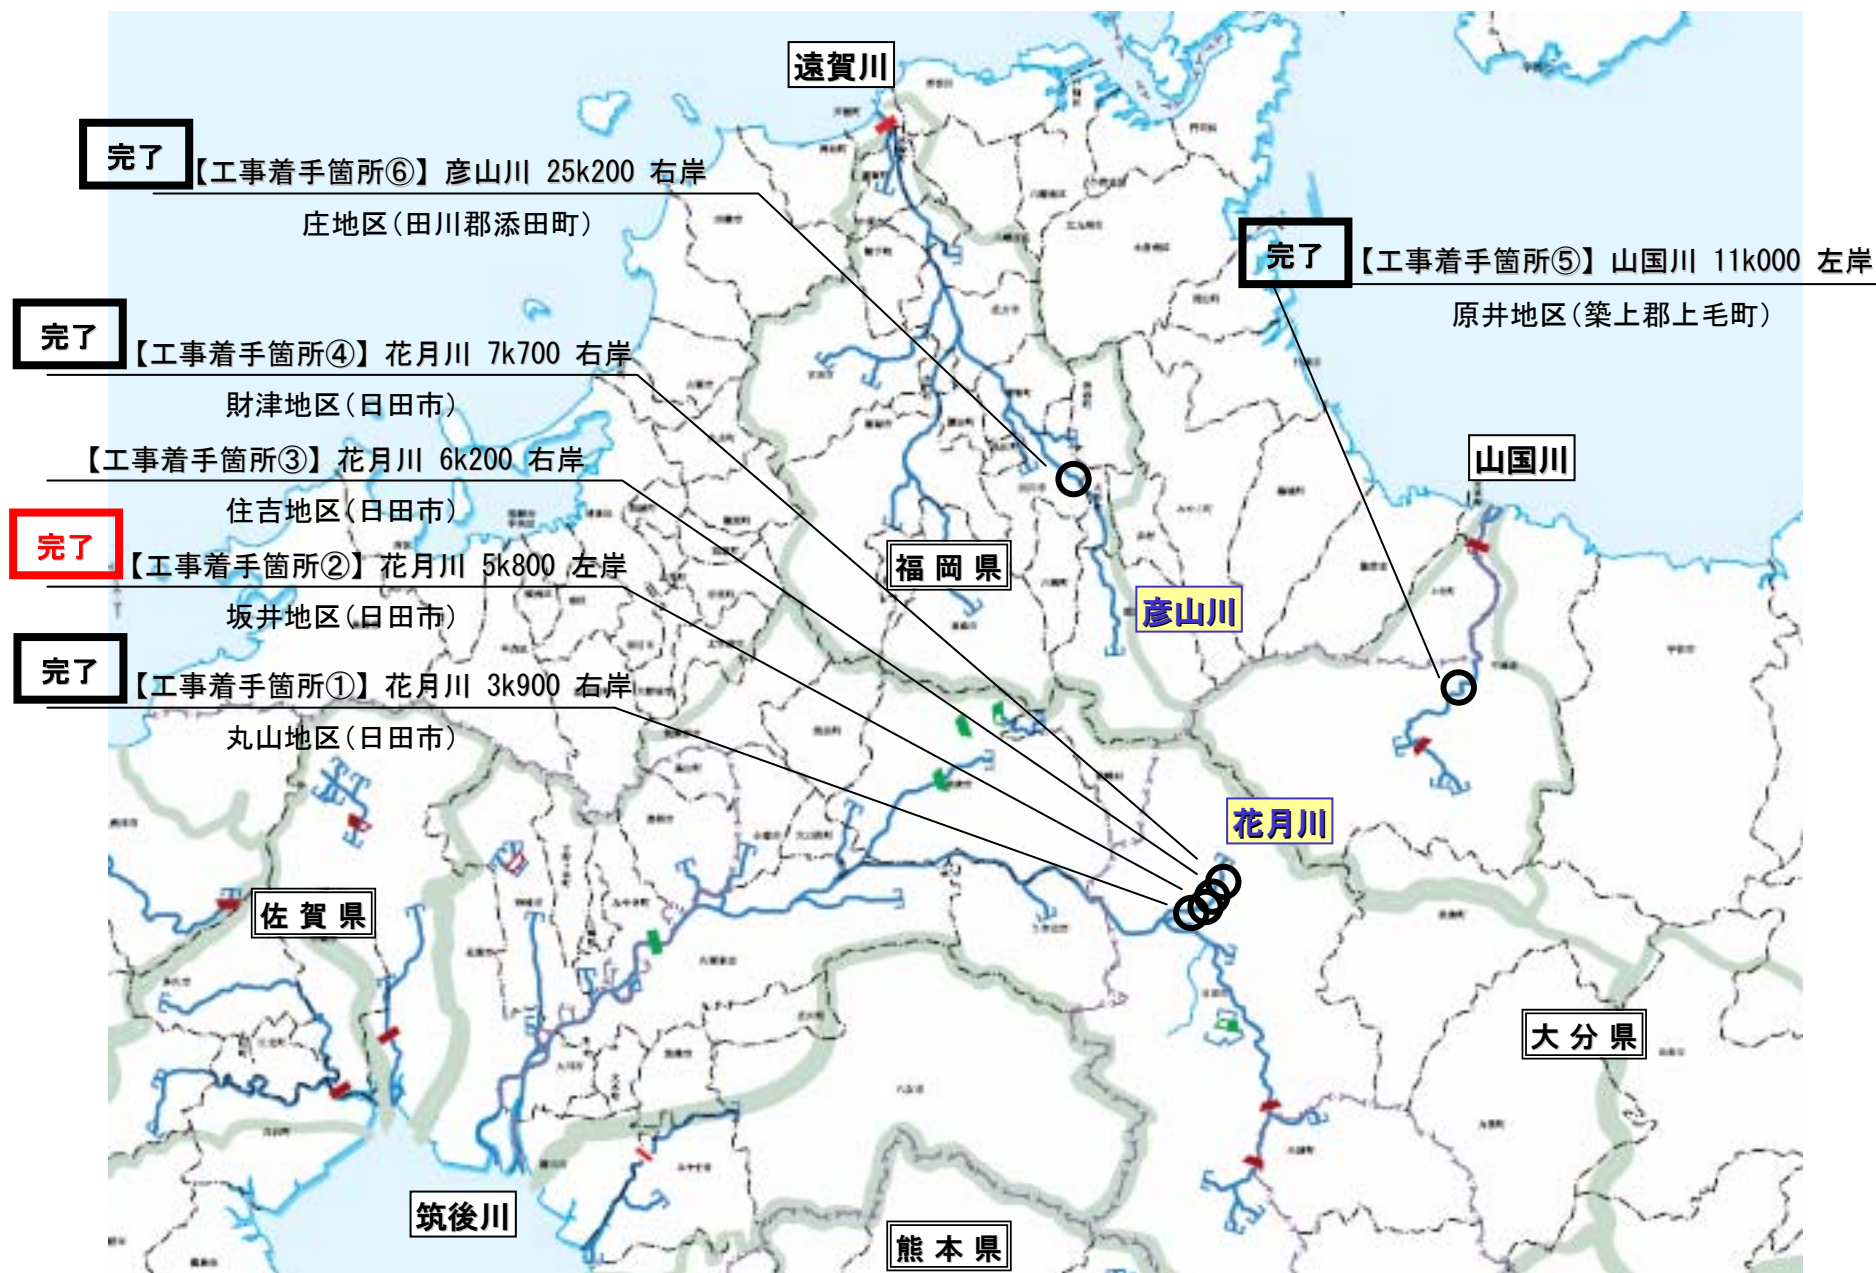
- ①8日21時00分 花月川3k900右岸の護岸崩壊箇所の応急復旧工事完了(7/4 7時工事着手)
- ②11日8時30分 花月川5k800左岸の堤防決壊箇所の応急復旧工事完了(7/3 22時30分工事着手)
- ③3日21時30分 花月川6k200右岸の堤防決壊箇所で応急復旧工事に着手。  
(7月11日中に今回の洪水時の水位まで完了予定。引き続き仕上げのブロック張りを実施。)
- ④8日21時00分 花月川7k700右岸の護岸崩壊箇所の応急復旧工事完了(7/4 7時工事着手)

- ⑤6日17時00分 山国川11k000左岸の護岸崩壊箇所の応急復旧工事完了(7/3 19時工事着手)

- ⑥7日17時00分 彦山川25k200右岸の護岸崩壊箇所の応急復旧工事完了(7/4 10時工事着手)

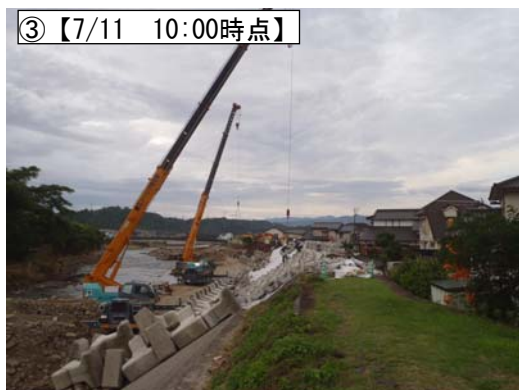
③【7/11 10:00時点】

- ・ 筑後川水系花月川5k800左岸（日田市坂井町）にて堤防決壊 L=160m
- ・ 筑後川水系花月川6k200右岸（日田市清水町）にて堤防決壊 L=200m
- その他、護岸崩壊等 29箇所（引き続き調査中）

③ 7/3 21:30 花月川6k200右岸の堤防決壊箇所で応急復旧工事に着手。

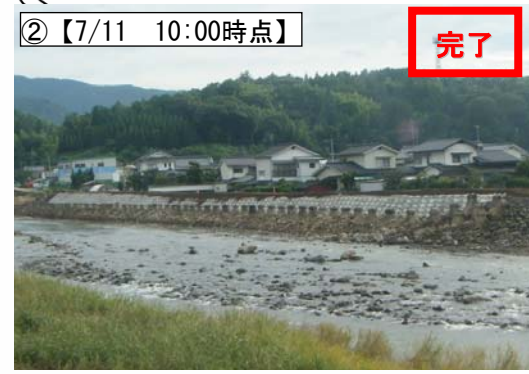
②【7/11 10:00時点】

② 7/11 8:30 花月川5k800左岸の堤防決壊箇所の応急復旧工事完了（7/3 22時30分工事着手）

完了
