平成 24 年 7 月 16 日
九州地方整備局
11時45分現在

7月12日からの梅雨前線の活発な活動による豪雨（第18報）

別添① 被災箇所位置図（矢部川水系矢部川）

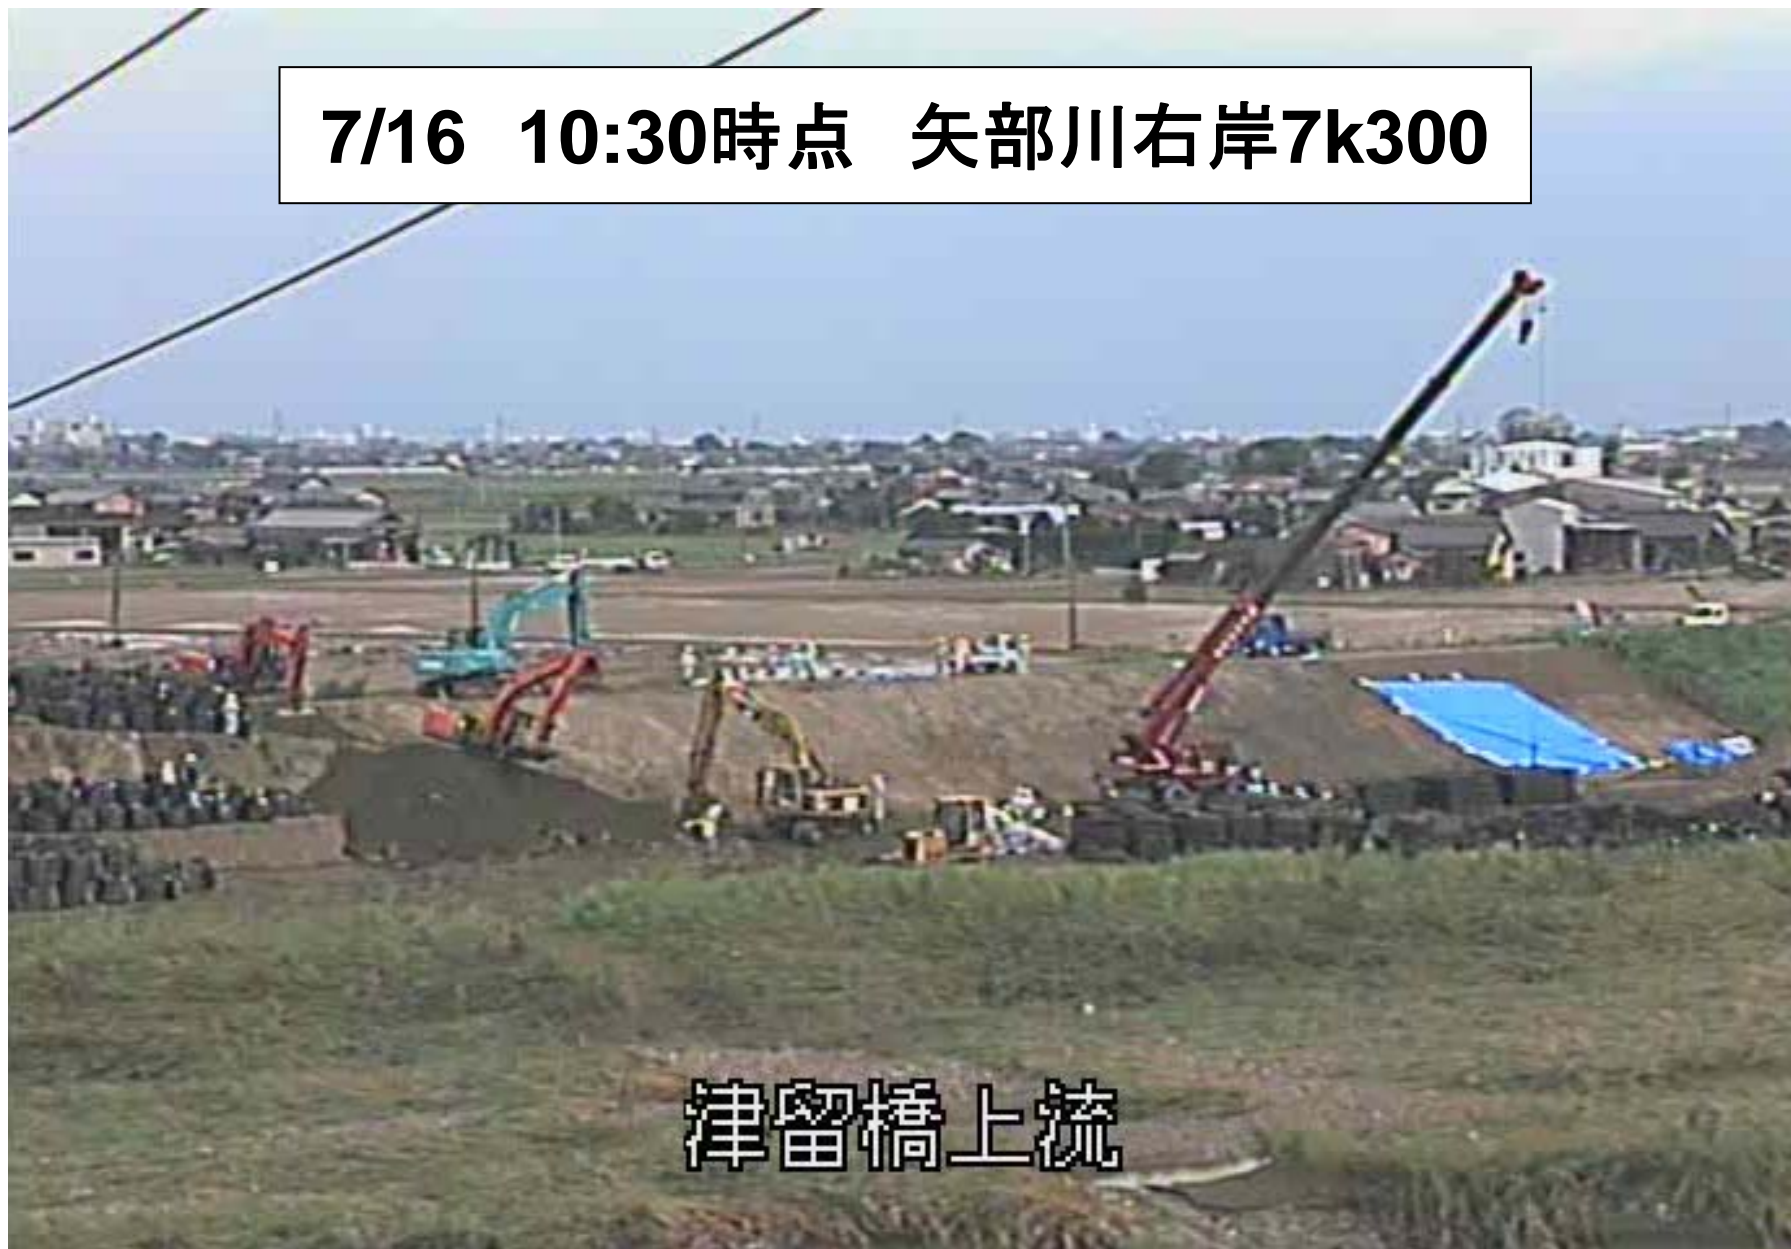
- 7月16日 11時00分現在、矢部川7K300右岸の堤防決壊箇所においては、従前の堤防の高さ・断面までの応急復旧完了に引き続き、堤防表面を補強するための^{のりおおいこう}法覆工を施工中です。
^{のりおおいこう}法覆工については、本日中（16日）の完成見込みです。
(7/14 15時35分 工事着手、別添①参照)
- 国管理道路のうち全面通行止め箇所は以下の区間です。
 - ・ 7/12 5:45 国道57号 熊本県阿蘇市一の宮^{いちみやま}町坂梨^{さかなし} 58k000～61k000 法面崩壊等による全面通行止め
(迂回路については、別添②を参照)

7/16 10:30時点 矢部川右岸7k300

津留橋上流
