平成 24 年 7 月 16 日  
九州地方整備局  
19 時 30 分現在

## 7月12日からの梅雨前線の活発な活動による豪雨（第19報）

# 別添① 被災箇所位置図（矢部川水系矢部川）

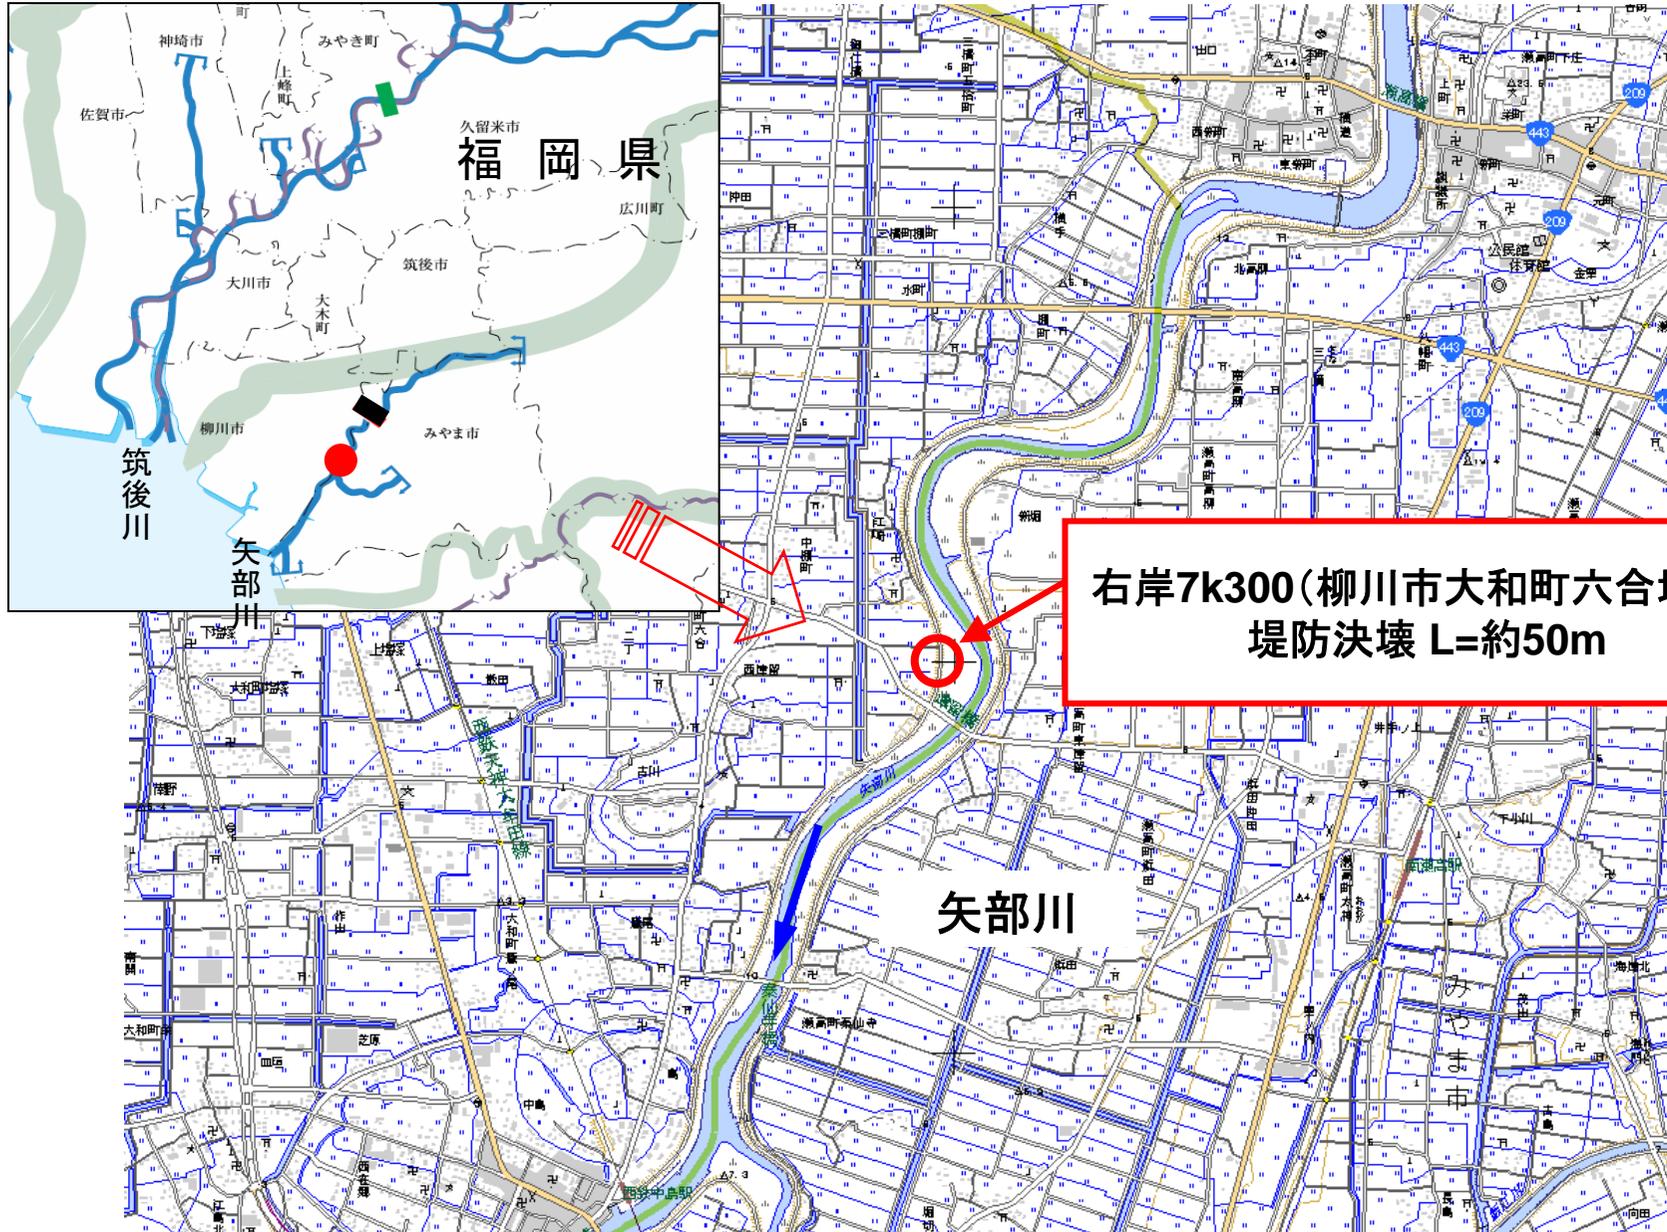
7/14 14:30時点 矢部川右岸7k300

津留橋上流

- 7月16日 18時00分現在、矢部川7K300右岸の堤防決壊箇所においては、従前の堤防の高さ・断面までの応急復旧完了に引き続き、堤防表面を補強するための<sup>のりおおいこう</sup>法覆工を施工中です。  
<sup>のりおおいこう</sup>法覆工については、本日中（16日）の完成見込みです。  
(7/14 15時35分 工事着手、別添①参照)
- 現在、他の整備局協力のもと、TEG-FORCE隊員及びヘリコプターによる被災箇所等現地調査を実施しております。なお、明日についても引き続き現地調査を実施予定です。
- 国管理道路のうち全面通行止め箇所は以下の区間です。
  - ・ 7/12 5:45 国道57号 熊本県阿蘇市一の宮町坂梨<sup>いち みやまちさかなし</sup> 58k000～61k000 法面崩壊等による全面通行止め  
(迂回路については、別添②を参照)
- 国土地理院では、7月15日に矢部川被災箇所の空中写真撮影を実施し、7月16日より下記ホームページに掲載しております。  
<http://www.gsi.go.jp/BOUSAI/h24-kyusvu-heavyrain-index.html>

矢部川：堤防決壊 1箇所（応急復旧工事中）別添①を参照

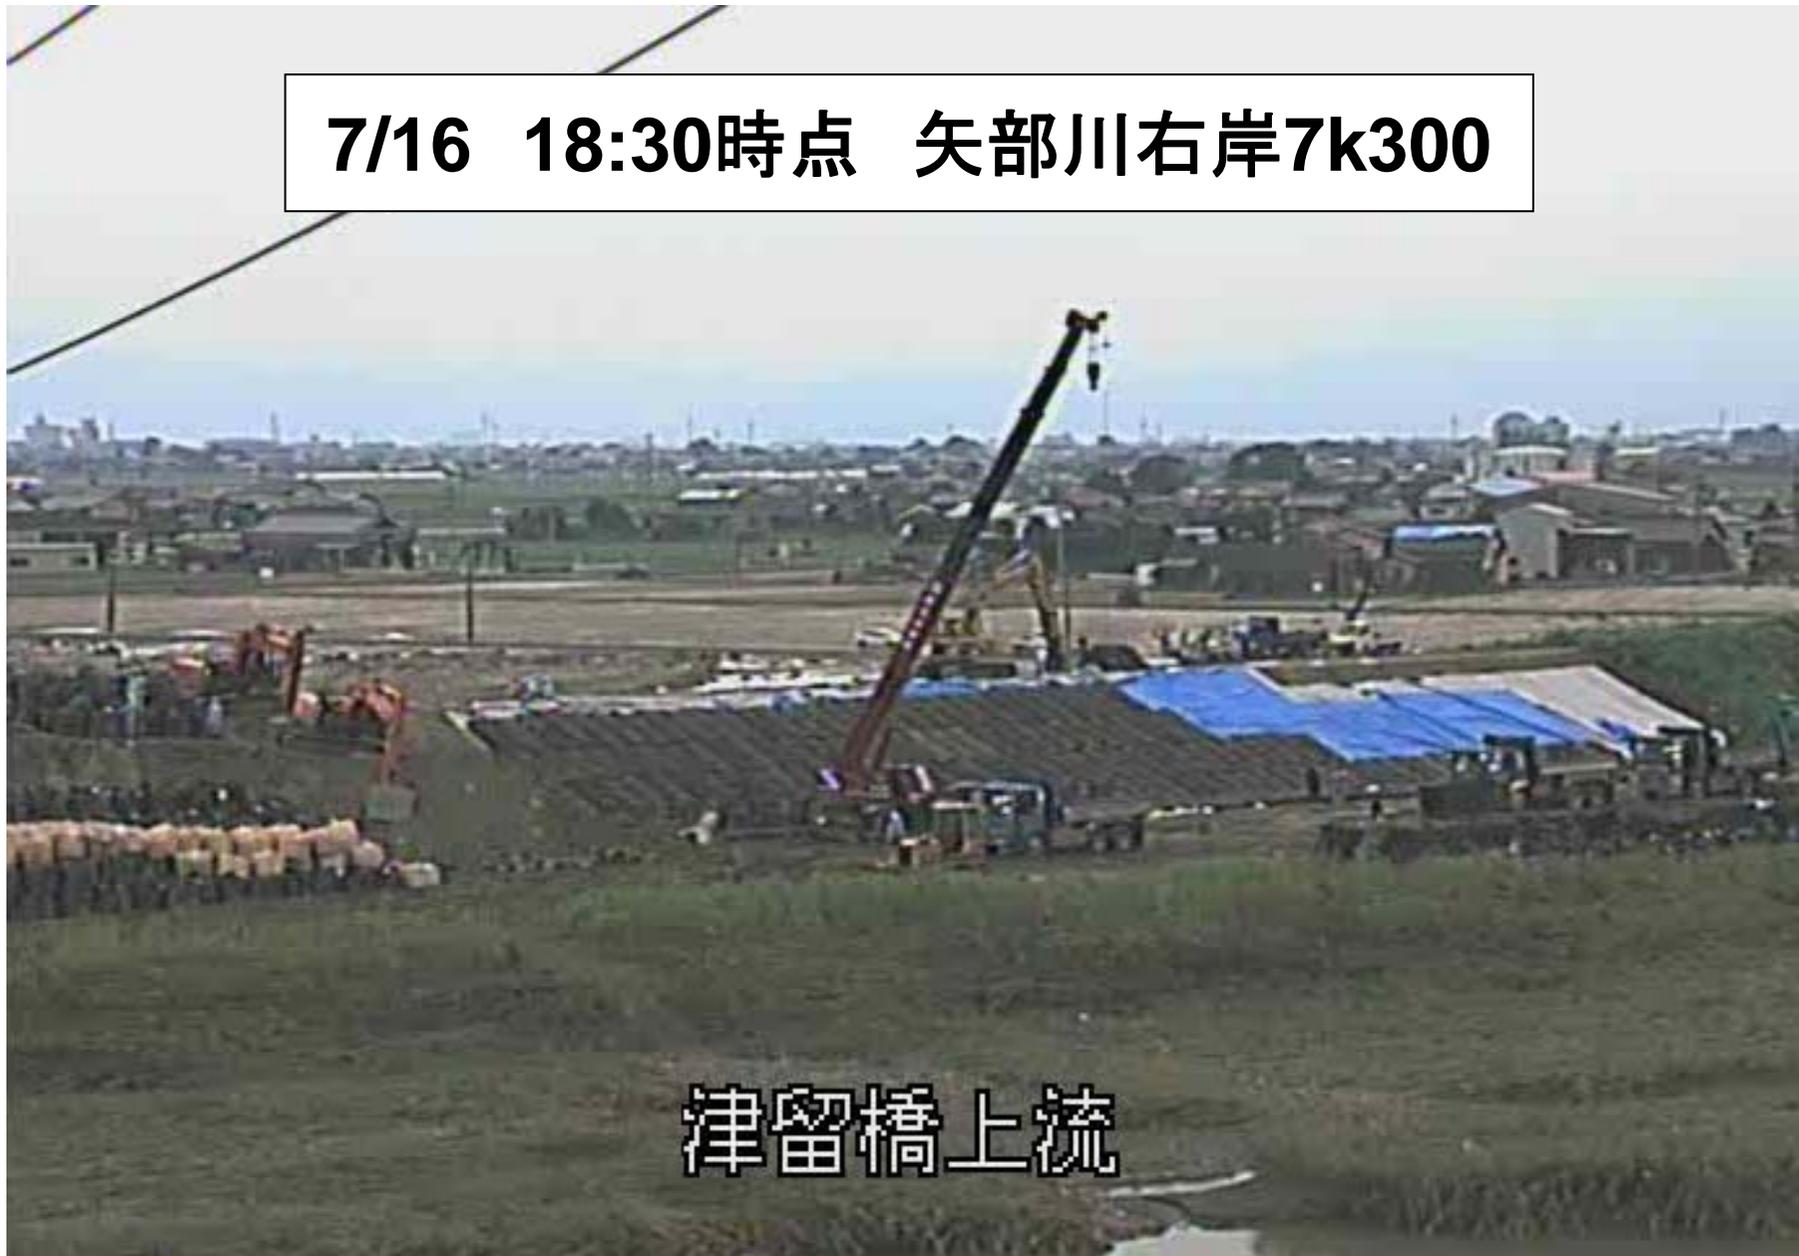
7/16 18:30時点 矢部川右岸7k300

津留橋上流
