平成 24 年 7 月 18 日
九州地方整備局

梅雨前線に伴う平成 24 年 7 月 3 日出水について（速報版第 3 報） 【筑後川、山国川水系等】

梅雨前線に伴う平成24年7月3日 出水について（速報版第3報）

[筑後川、山国川水系等]

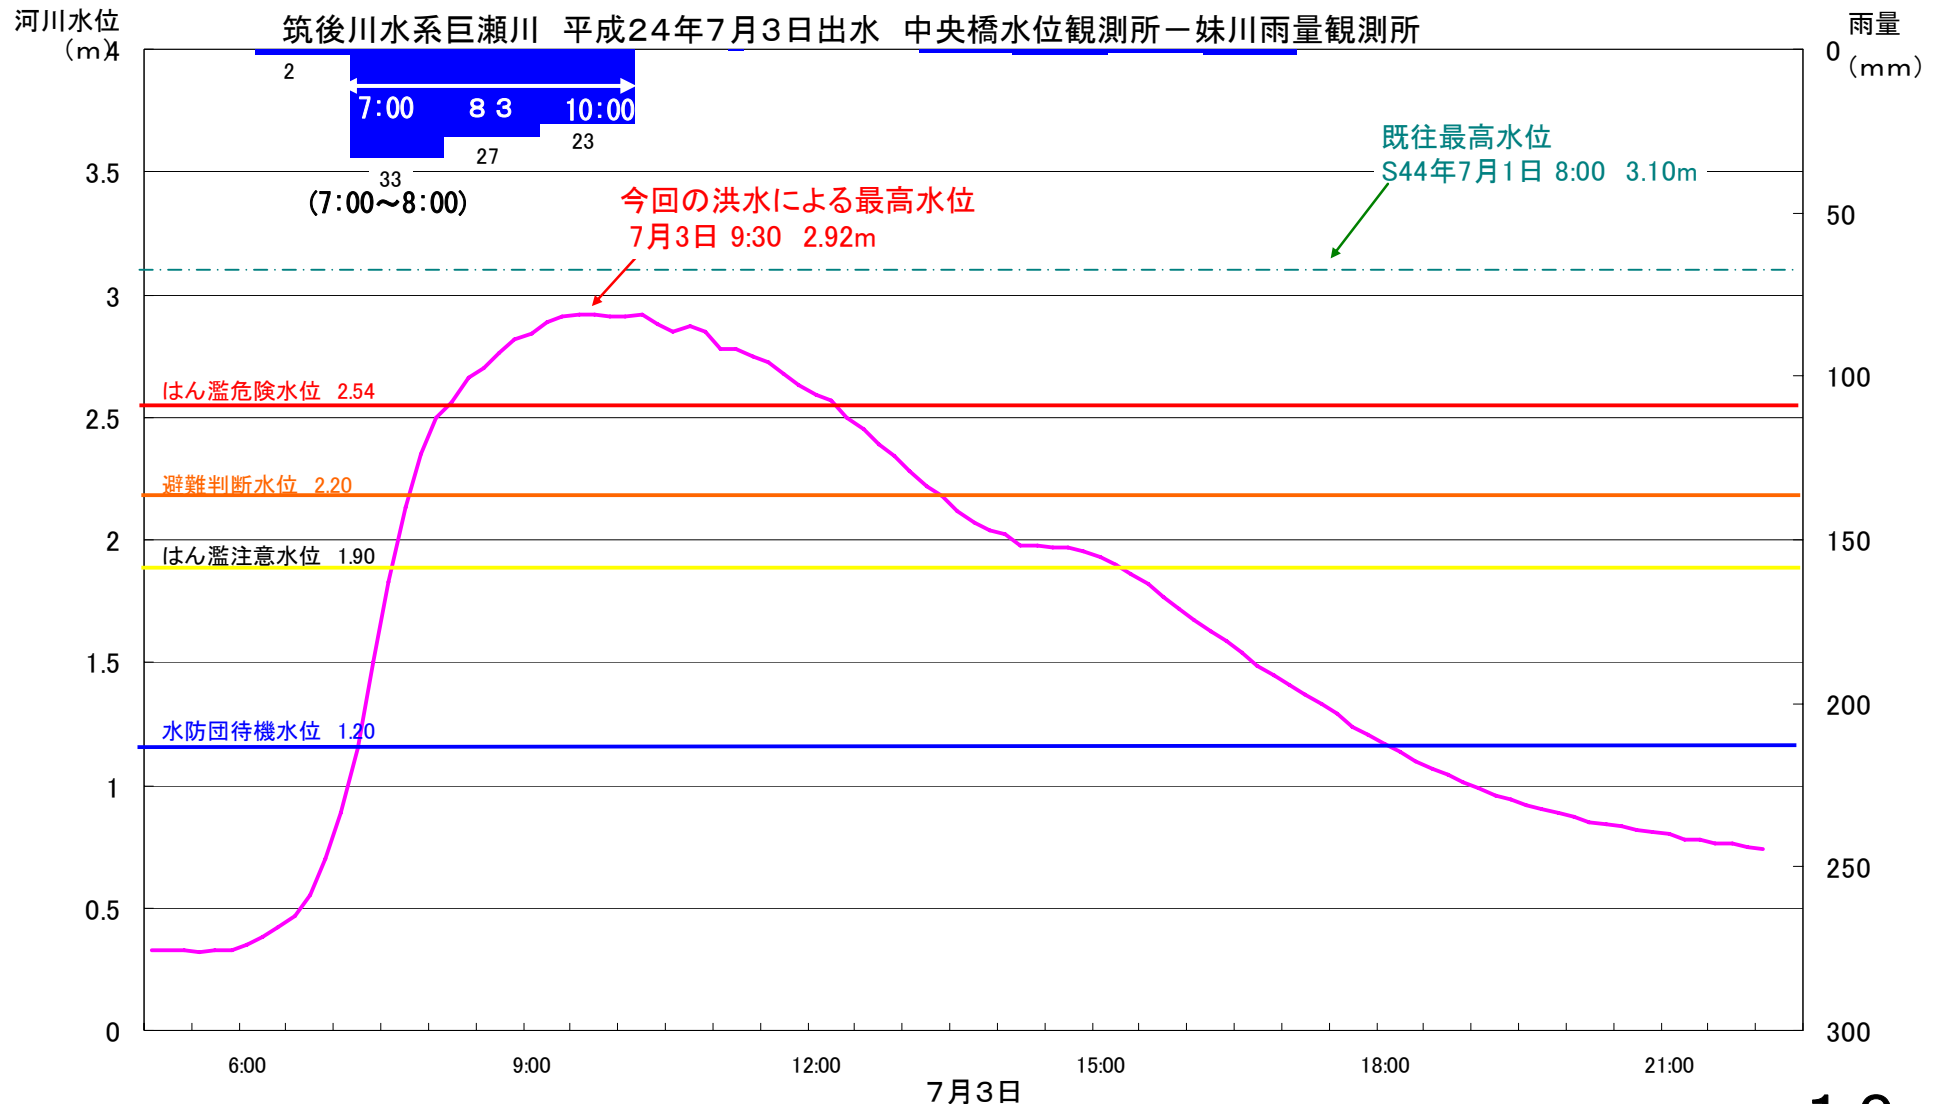
2. 河川水位の概要⑦（筑後川水系巨瀬川）

妹川（いもかわ）雨量観測所において、7月3日の7時から8時までの1時間に33ミリ、7時から10時までの3時間に83ミリを記録し、中央橋水位観測所では観測史上第2位の水位を記録しました。

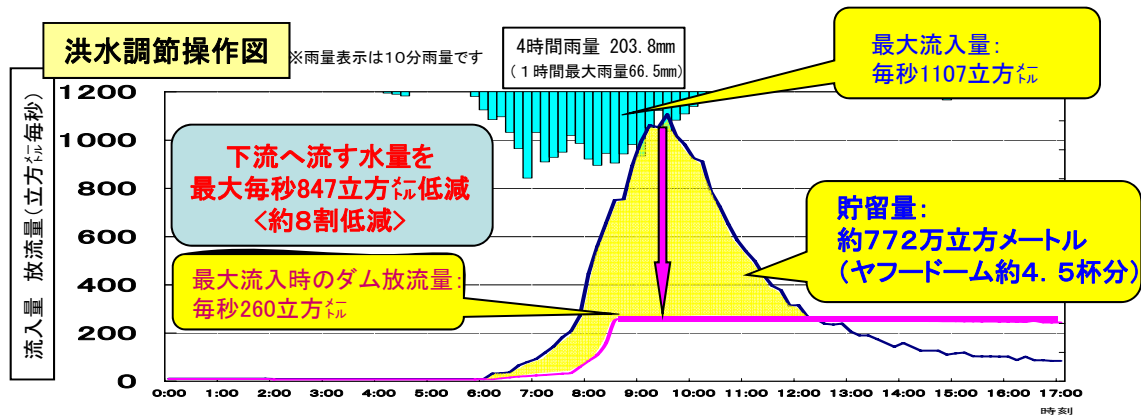
5. 耶馬溪ダムの洪水調節とその効果～山国川 河川水位 約0.9m低下～

- 山国川水系耶馬溪ダムの上流域において、4時間で203.8mmの雨量を観測し、最大流入量は毎秒約1107立方メートルに達し、**ダムの管理開始以降最大を記録**※しました(平成24年7月3日)。 ※これまでの最大流入量:毎秒941立方メートル(H5. 9. 3 台風13号)
- 今回の洪水調節操作において、操作規則どおりの適切な操作を行うことで**約772万立方メートル(福岡ヤフードーム約4.5杯分)の水をダムに貯留し下流の河川へ流す水量を最大で毎秒約847立方メートル(約8割)低減**しました。
- この結果ダム下流の上曾木観測所地点(大分県中津市本耶馬溪町青地区)では**約0.9mの水位を低下**させる効果があったものと推測されます。

※下流の青地区では無堤部のため氾濫被害が発生しましたが、ダムで貯留したことにより、約0.9mの水位低下効果があったものと推測されます。
 ※数値は速報値のため、今後変わる場合があります。

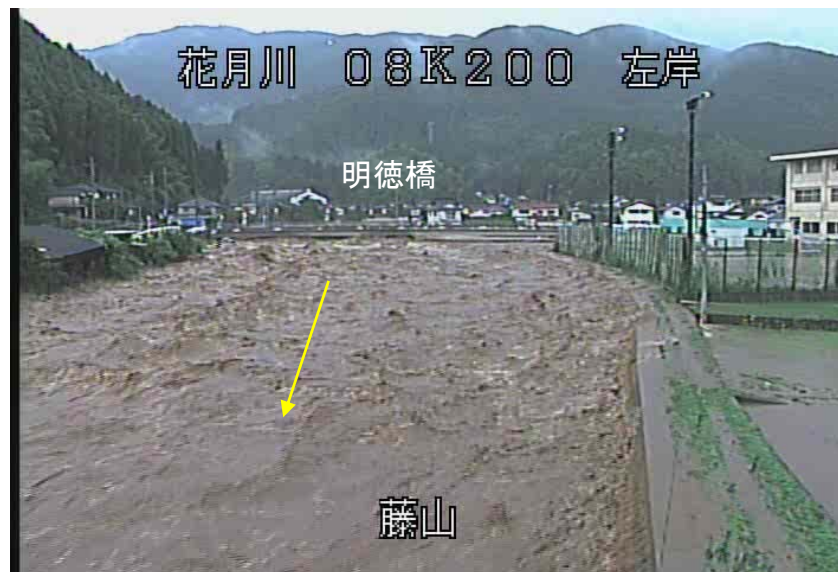
明德橋下流の流下状況（7月3日9：50頃）

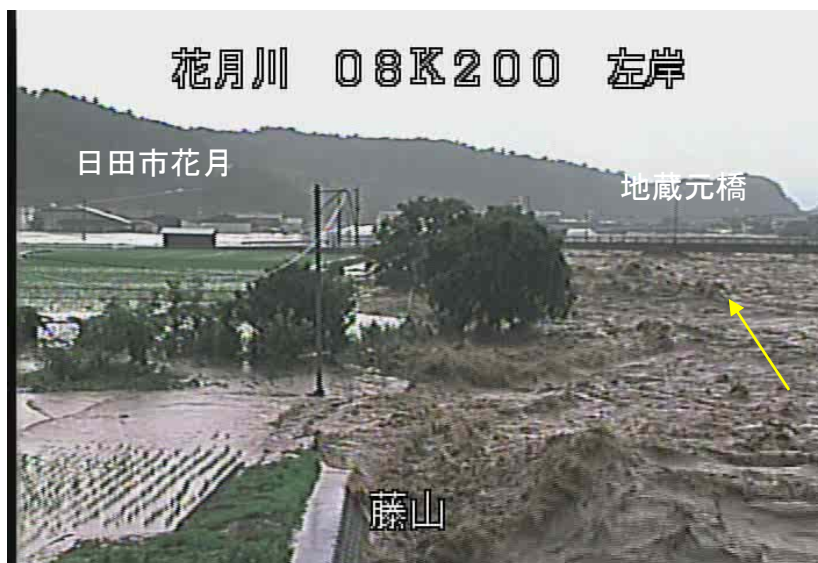
明德橋下流左岸の越水状況（7月3日9：50頃）

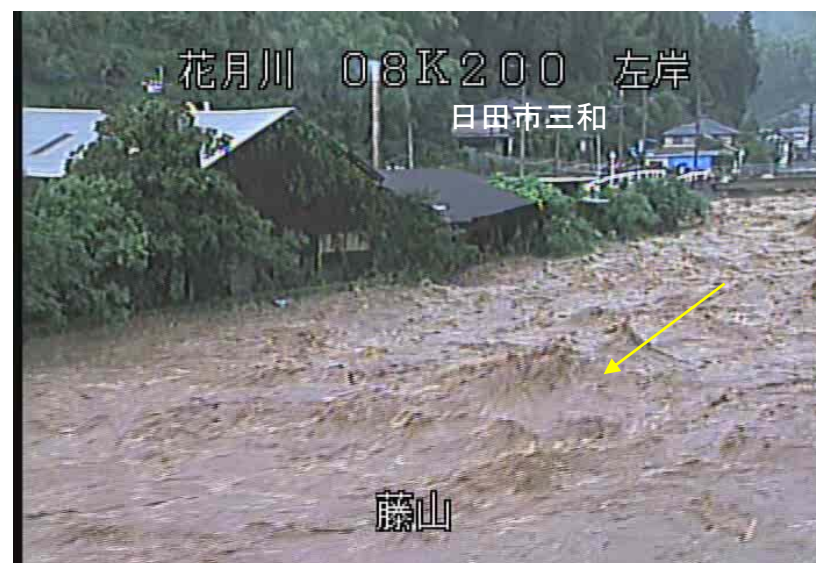
明德橋下流右岸の流下状況（7月3日9：50頃）

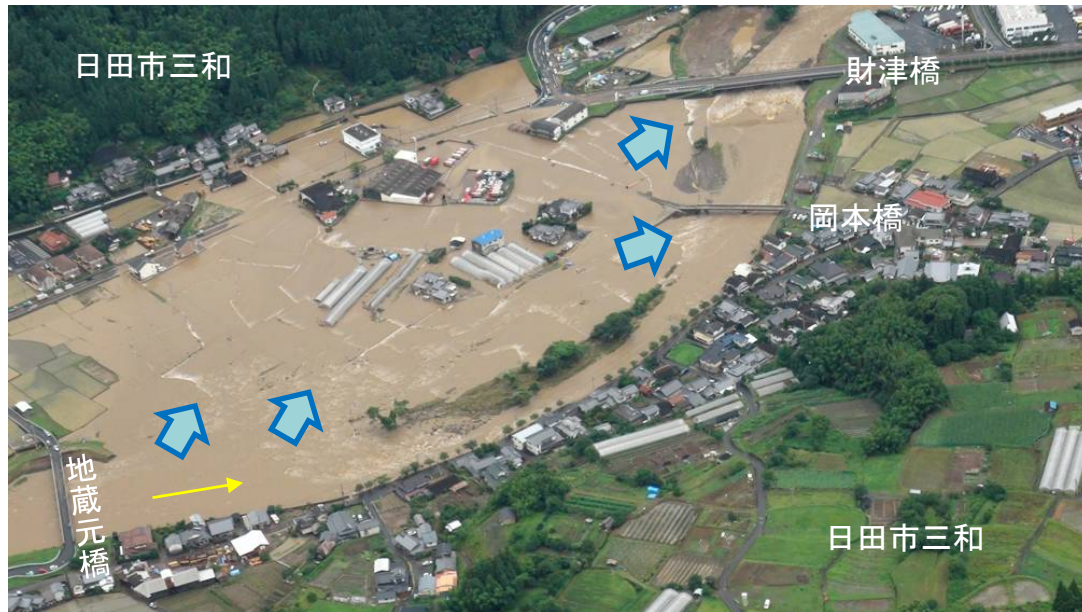
地蔵元橋下流左岸の越水状況（7月3日11:50頃）

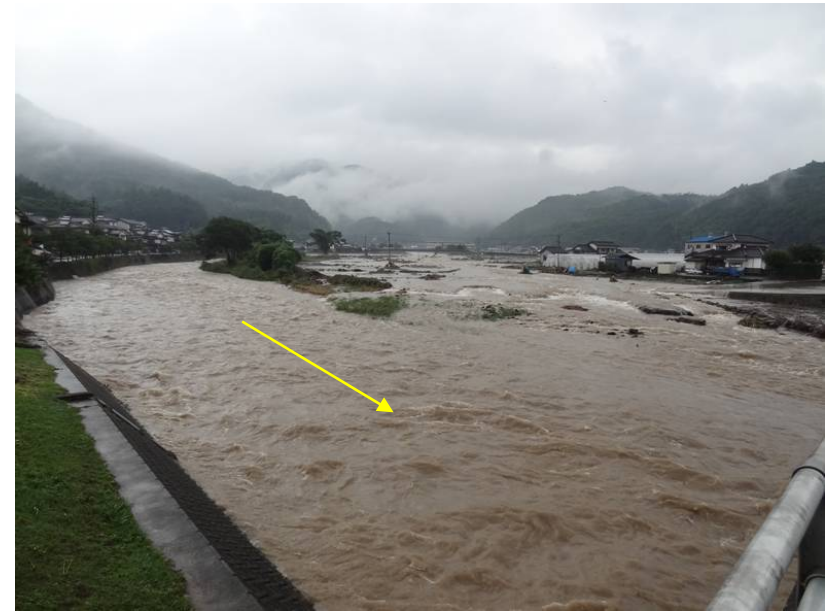
岡本橋から上流を望む（7月3日16:40頃）

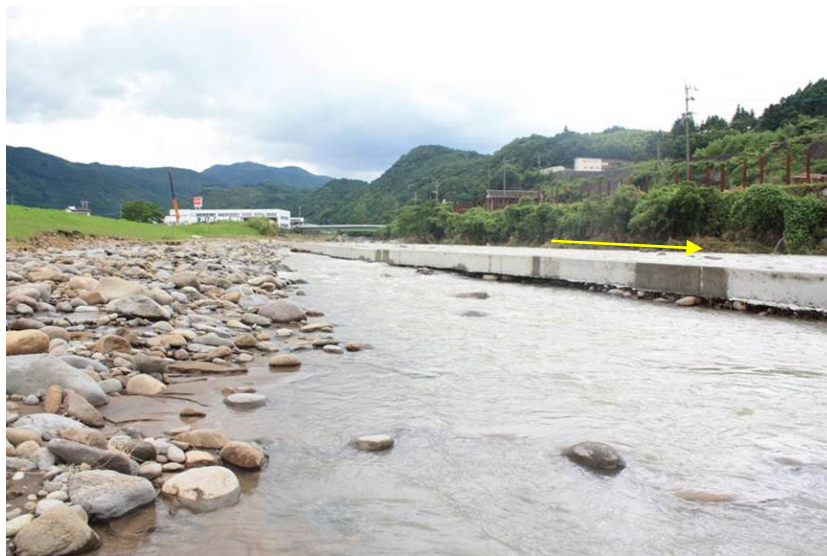
高水敷洗掘箇所を下流から望む(7月5日撮影)

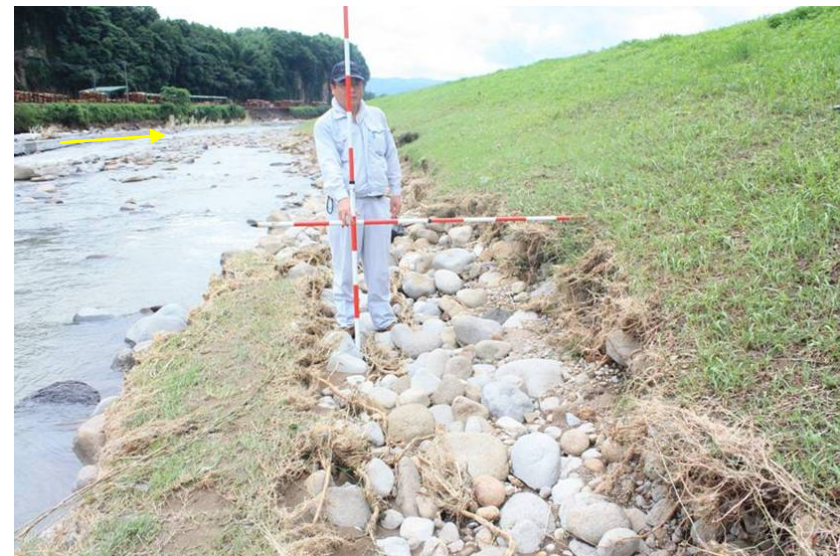
大幸橋下流右岸の高水敷と堤防のり尻の洗掘状況
(7月5日撮影)

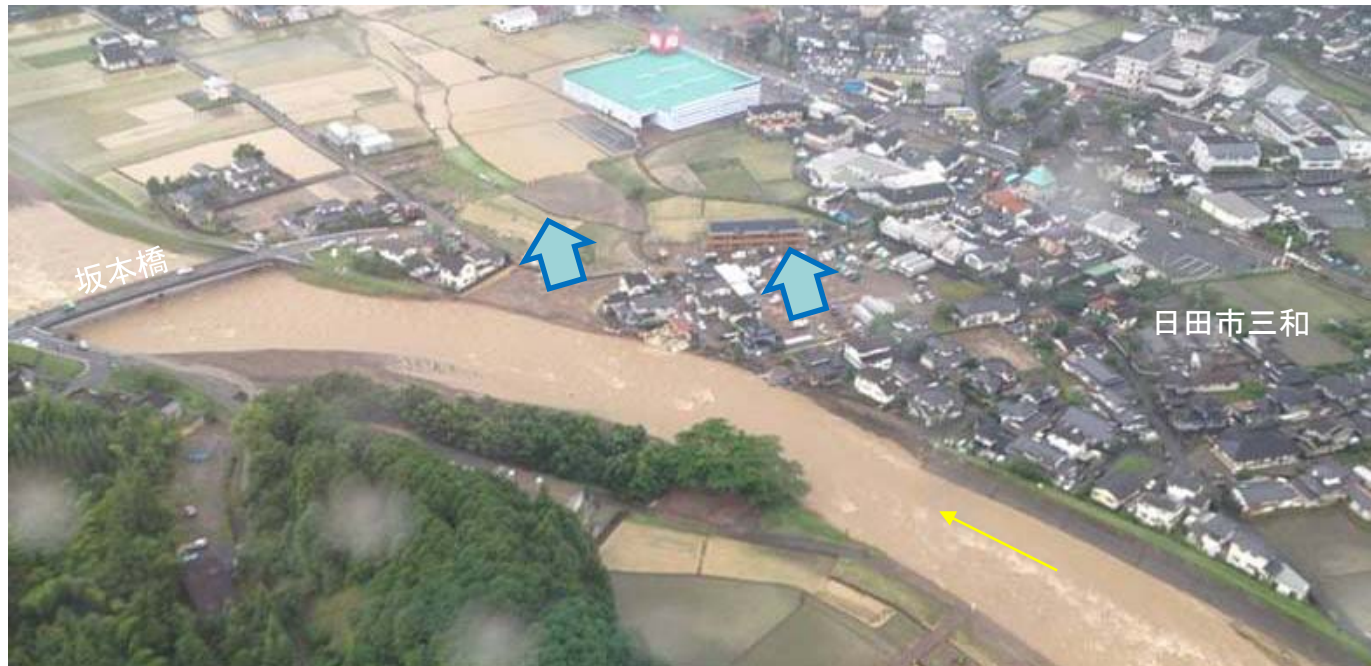
坂本橋上流右岸の堤防決壊状況(7月3日12:10頃)

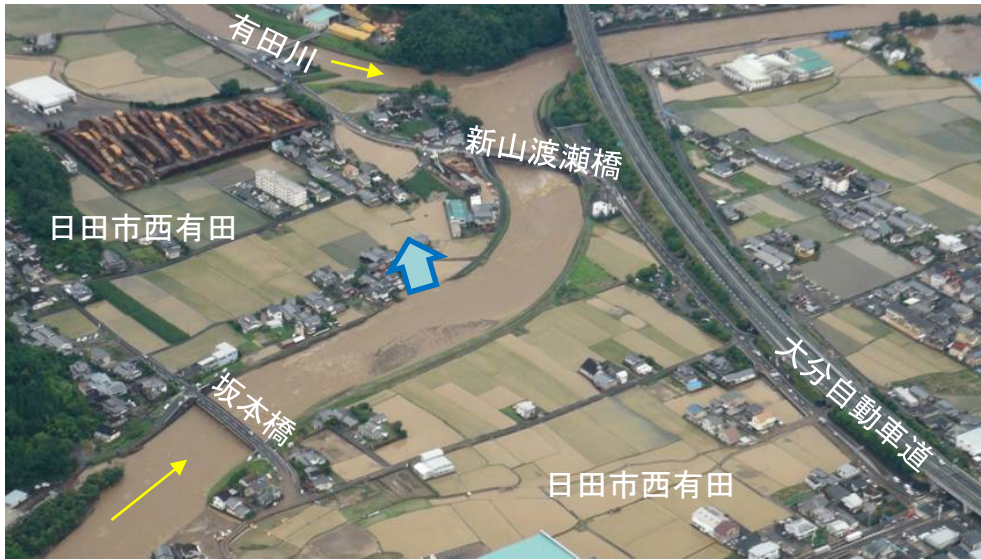
坂本橋下流左岸の堤防決壊状況(7月3日12:00頃)

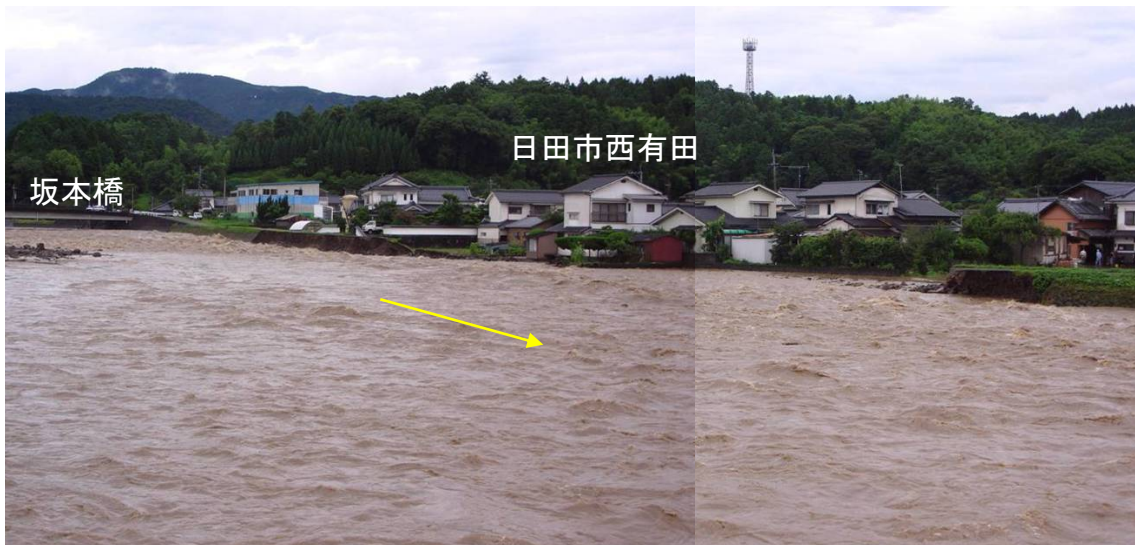
堤防決壊箇所を下流から望む(7月3日11:30頃)

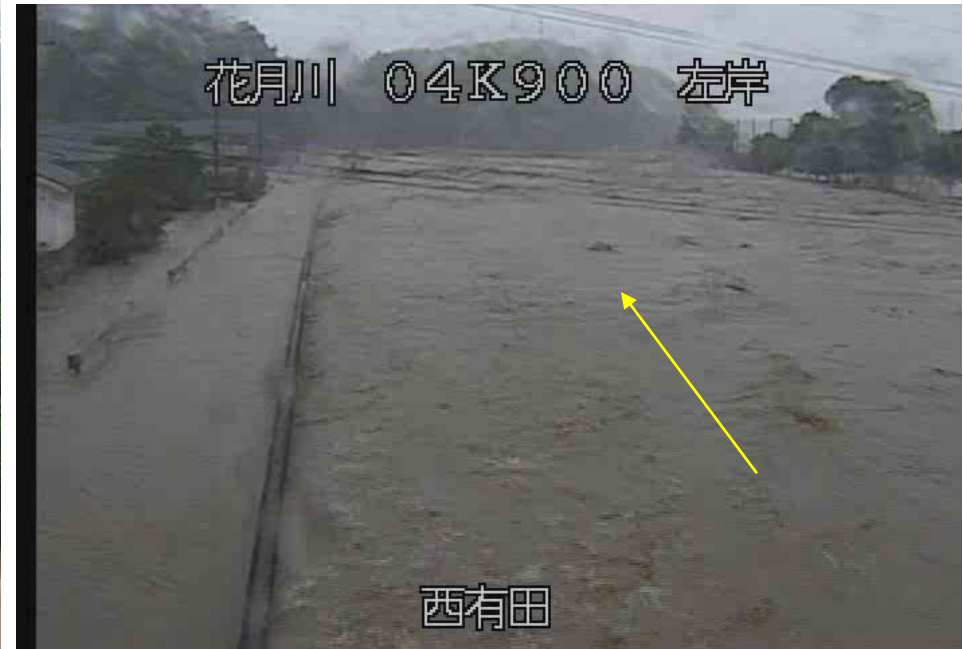
上流から夕田橋を望む(左岸の越水状況)(7月3日9:30頃)

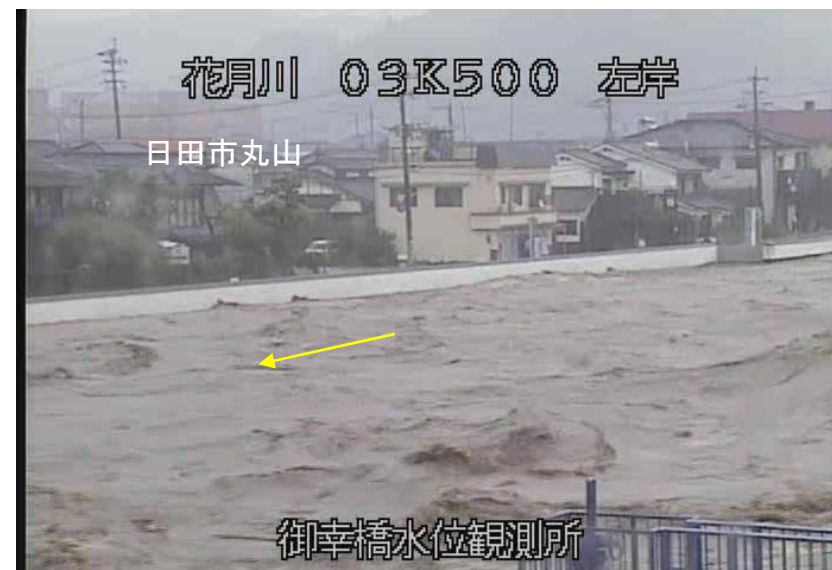
御幸橋下流右岸の流下状況(7月3日9:40頃)

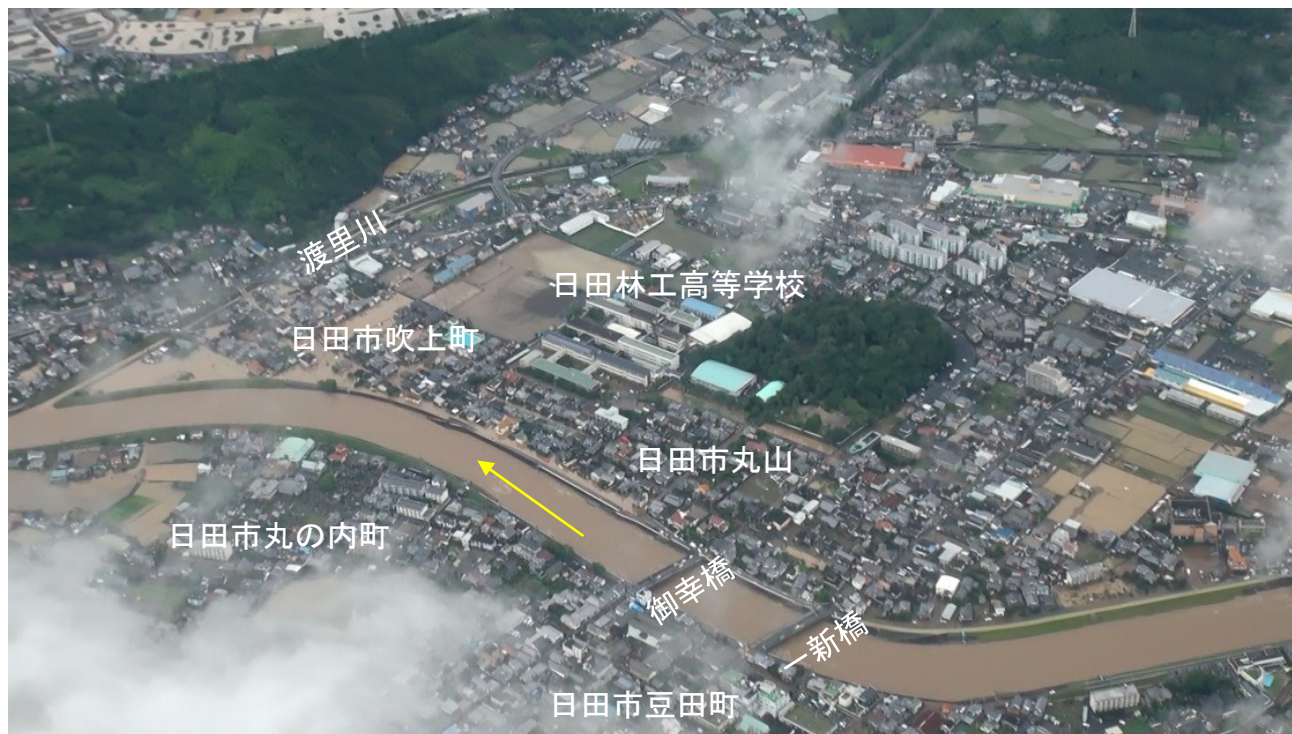
日田市街地中心部の状況(上流区間の氾濫流が右岸の市街地中心部に流下)(7月3日12:00頃)

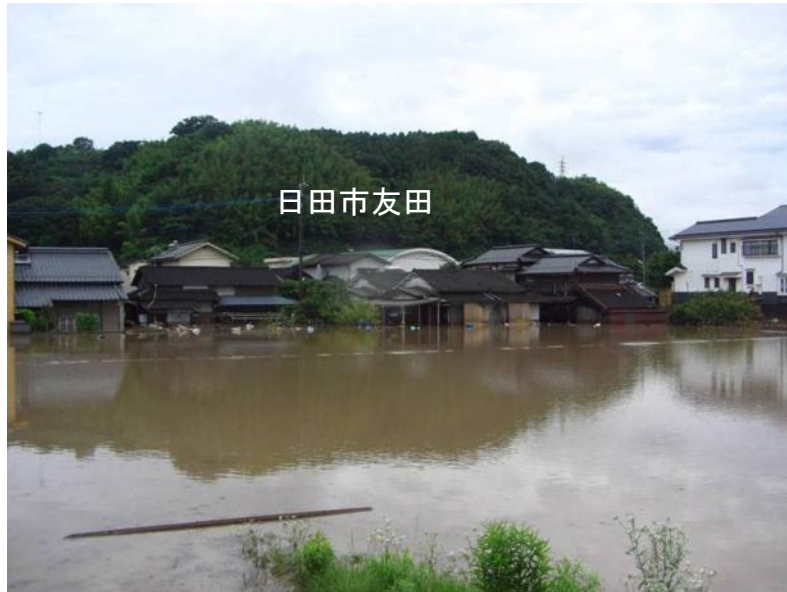
光岡橋上流右岸の住宅地の浸水状況(7月3日10:50頃)

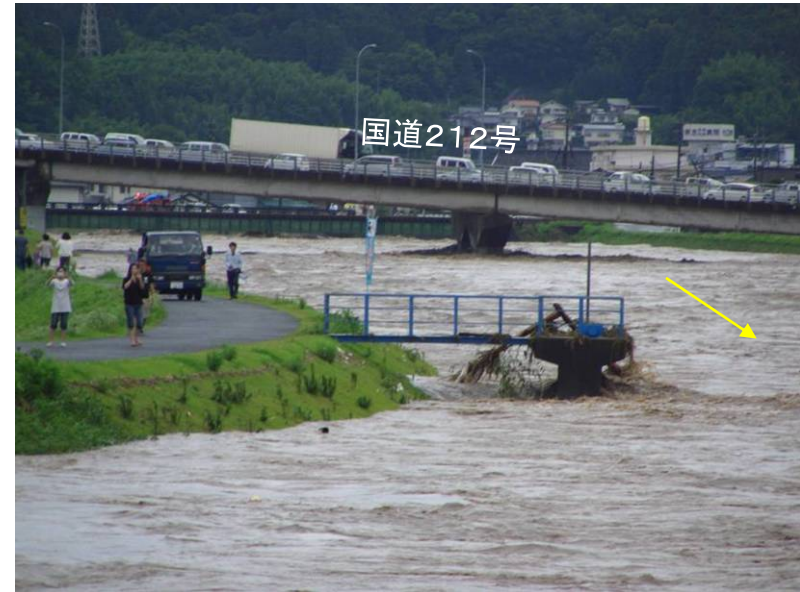
吹上川合流点上流付近の流下状況(7月3日10:40頃)

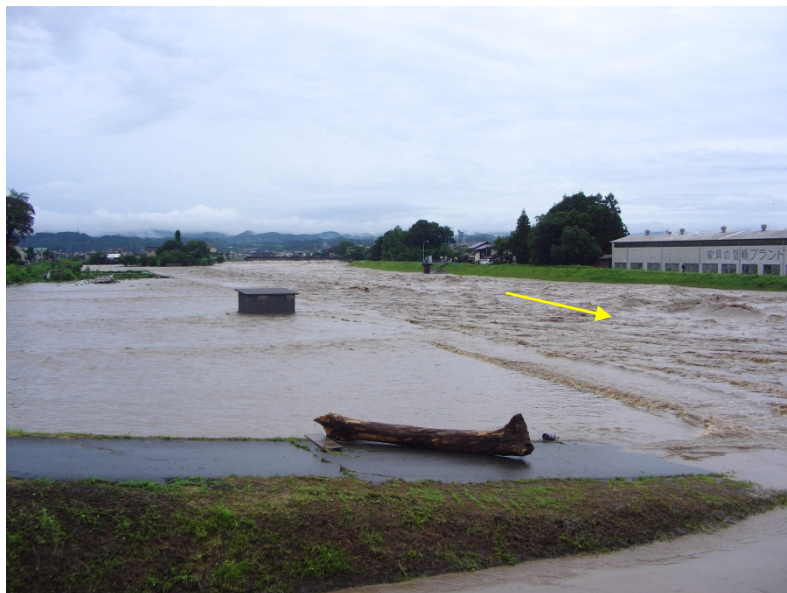
荻鶴橋上流右岸の越水状況(7月3日10:40頃)

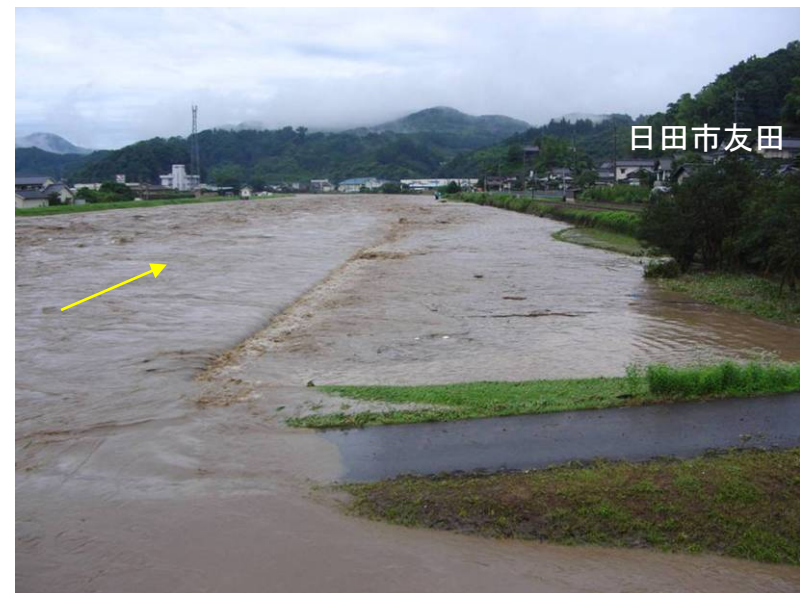
荻鶴橋下流右岸の越水状況(7月3日10:40頃)

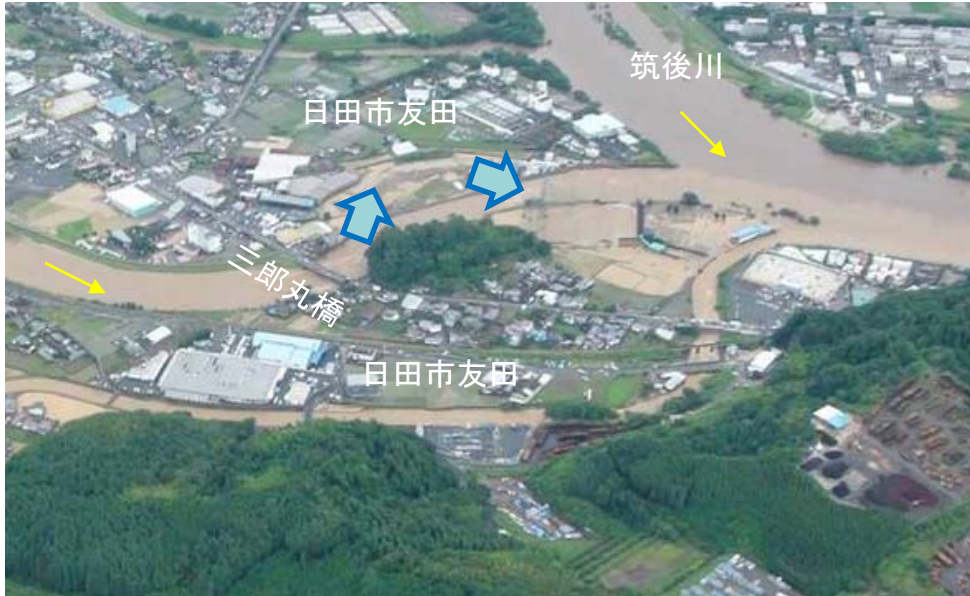
三郎丸橋下流の筑後川合流点付近の浸水状況(7月3日11:50頃)

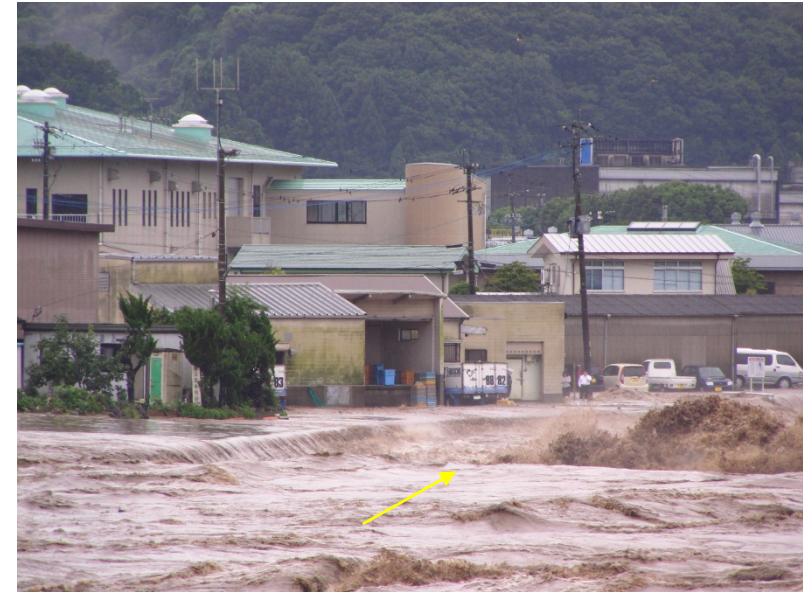
三郎丸橋下流左岸の氾濫流が花月川へ戻る状況(7月3日10:10頃)

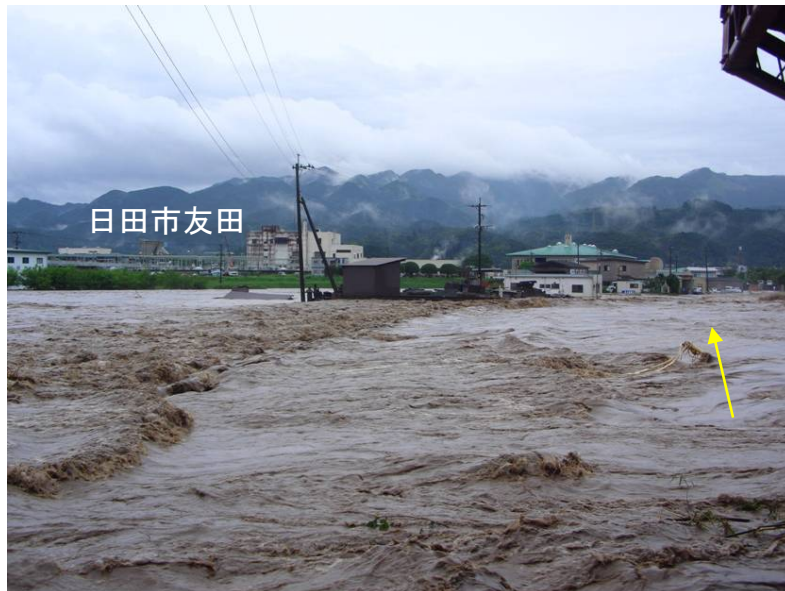
三郎丸橋下流左岸の越水状況(7月3日10:20頃)

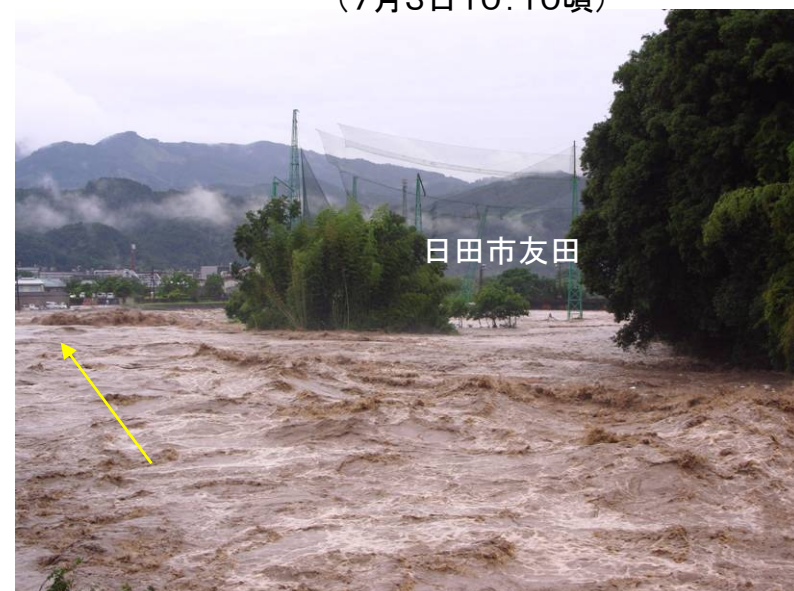
三郎丸橋下流右岸の越水状況(7月3日10:20頃)

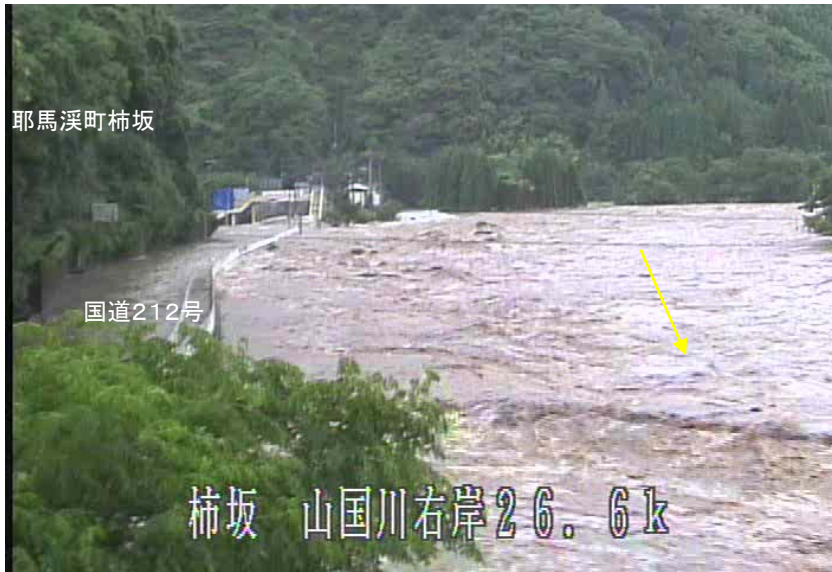
国道212号への越水状況(7/310:10)

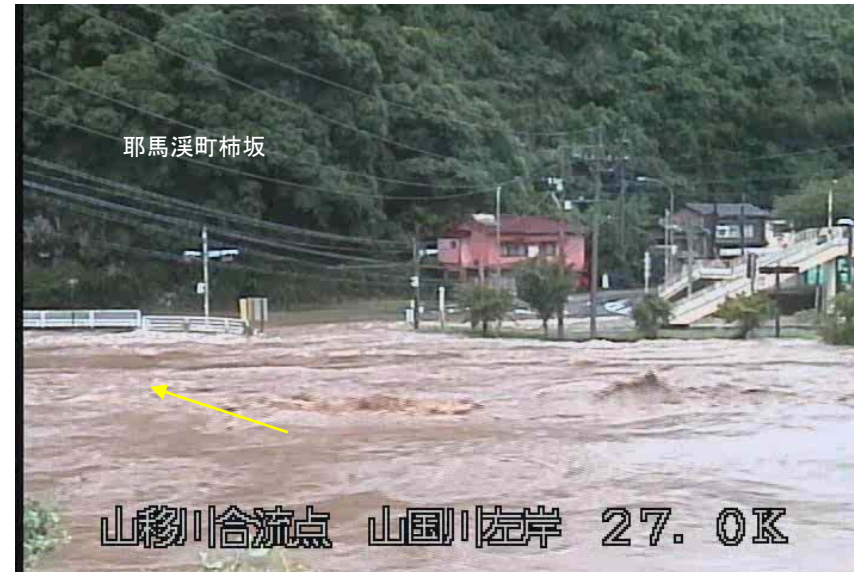
山移川合流点付近の越水状況(7/3 10:40)

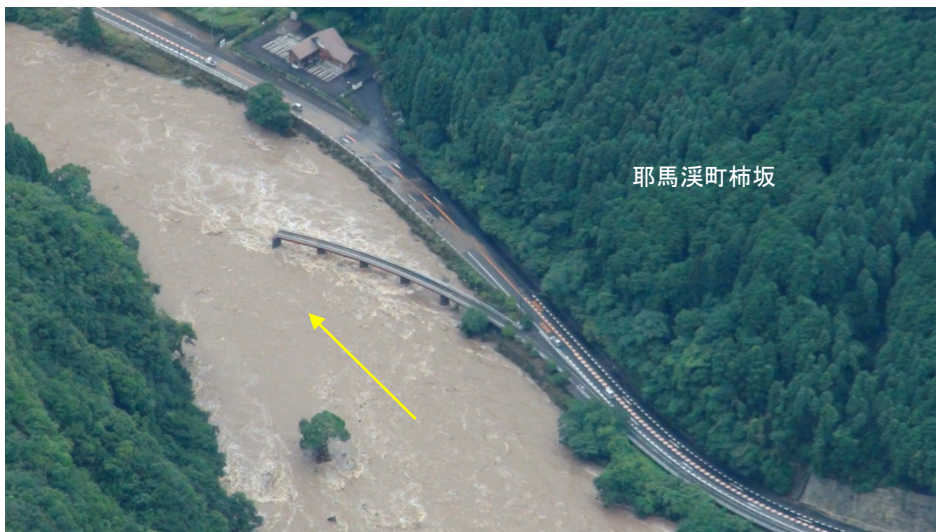
第2山国川橋(自転車道)の橋梁流失状況(7/3 12:20)

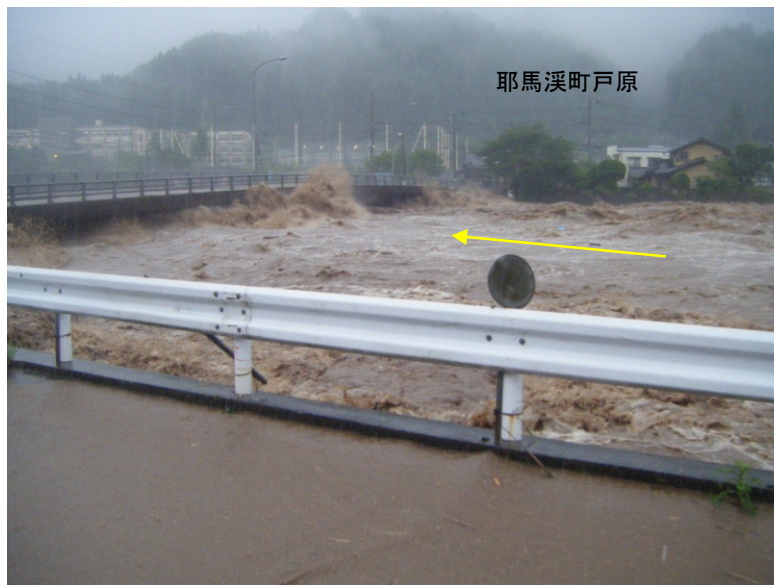
城井橋上流の流下状況

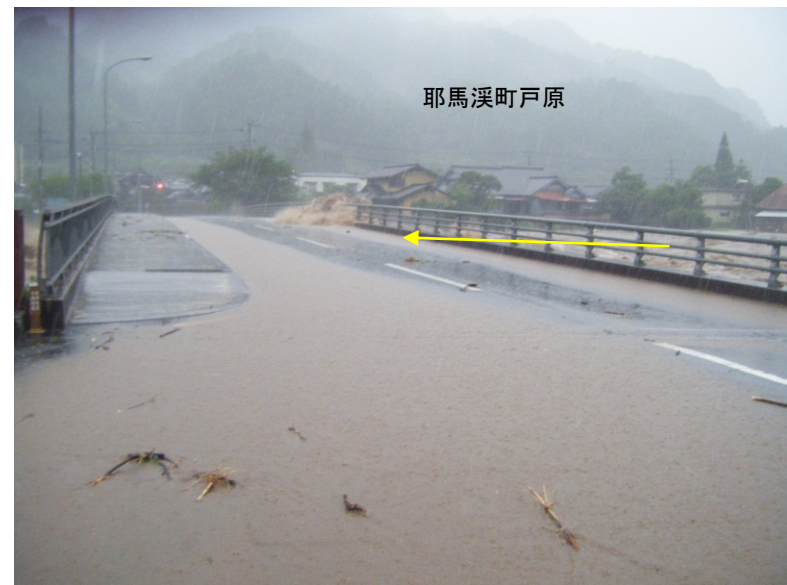
城井橋の越水状況

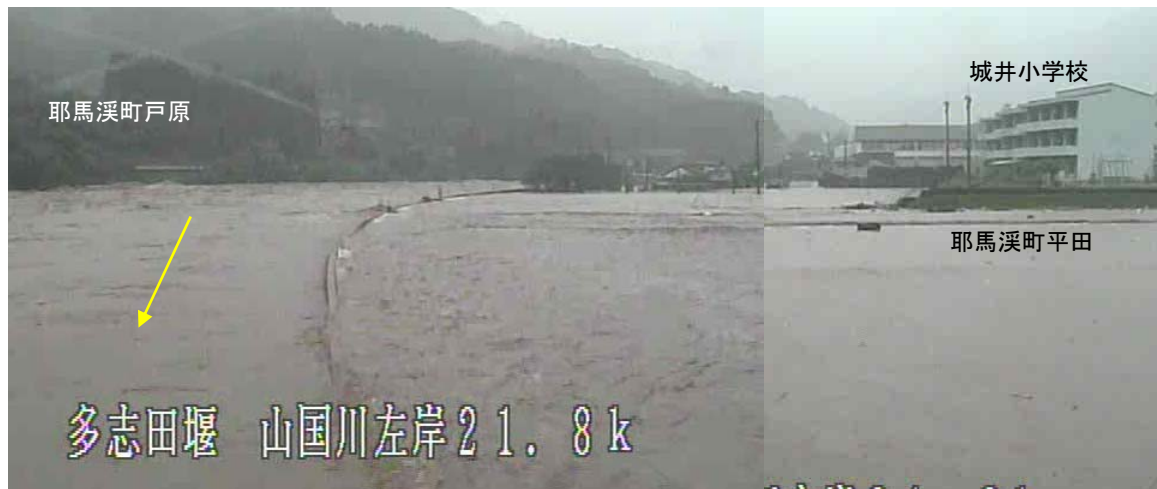
多志田堰左岸下流の越水状況(7/3 9:40)

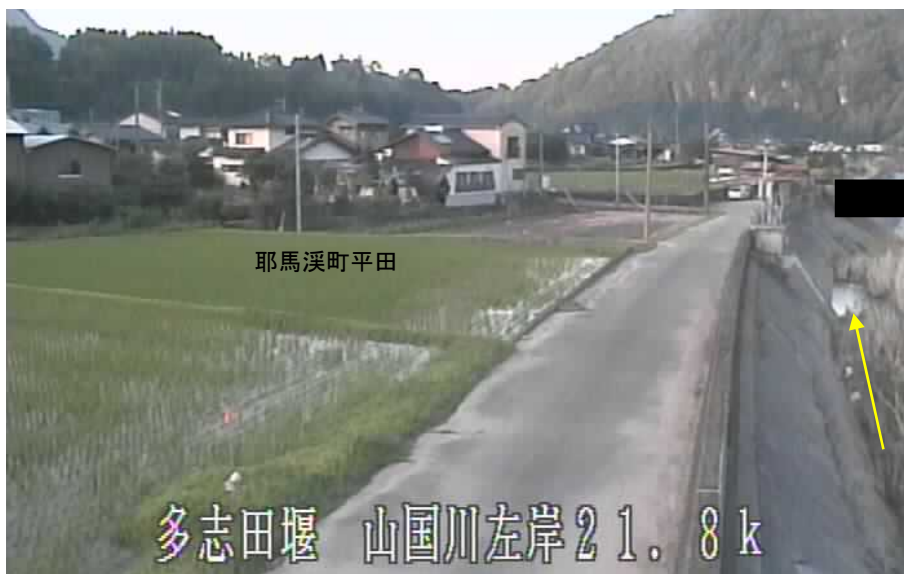
多志田堰左岸より下流を望む(平常時)

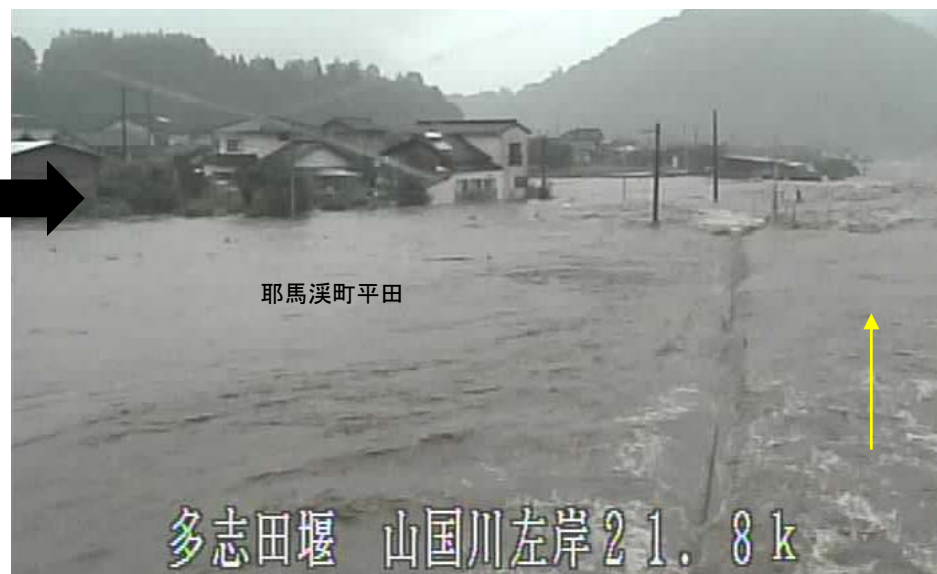
多志田堰左岸より下流を望む(越水状況)(7/3 9:00)

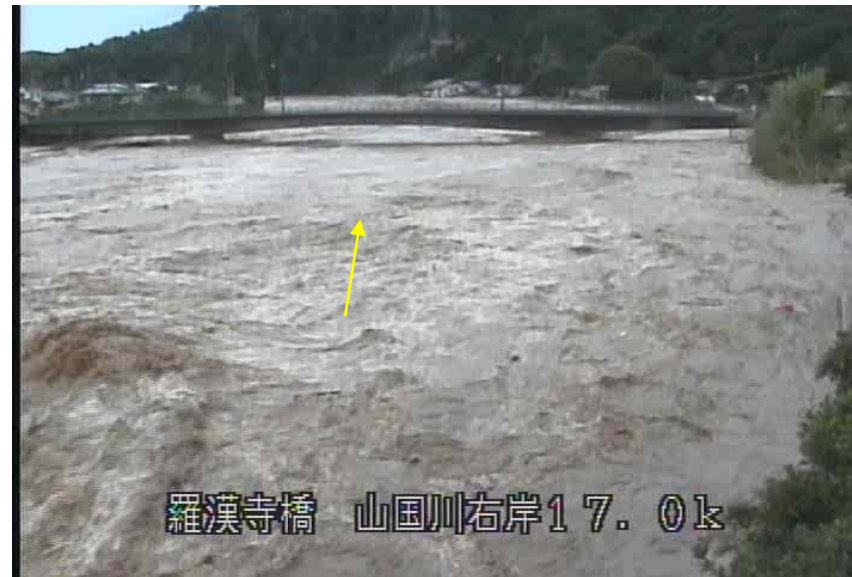
羅漢寺橋から下流を望む(7/3 11:00)

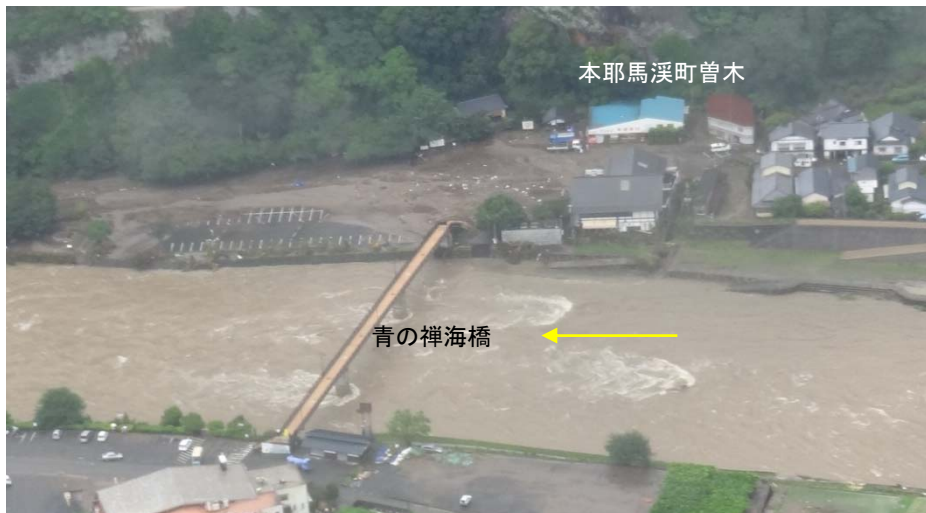
青の禅海橋付近の浸水痕跡(7/3 15:20)

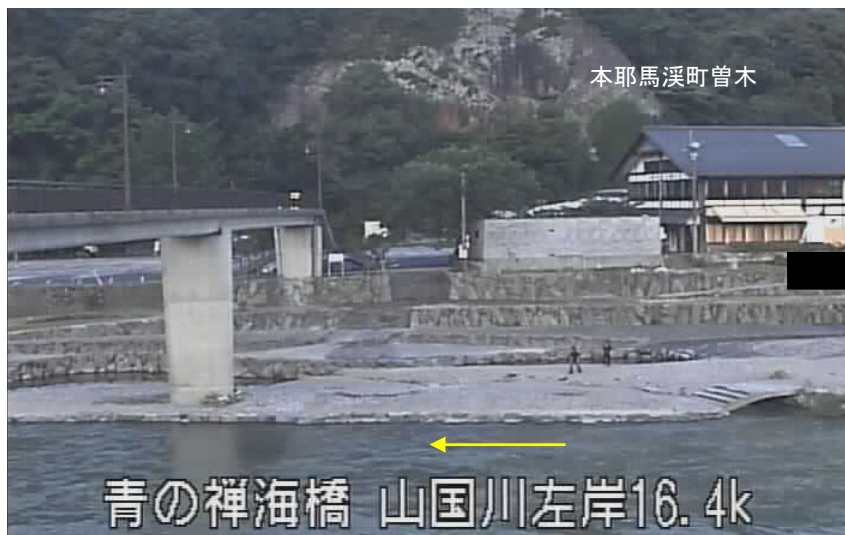
青の禅海橋付近の状況(平常時)

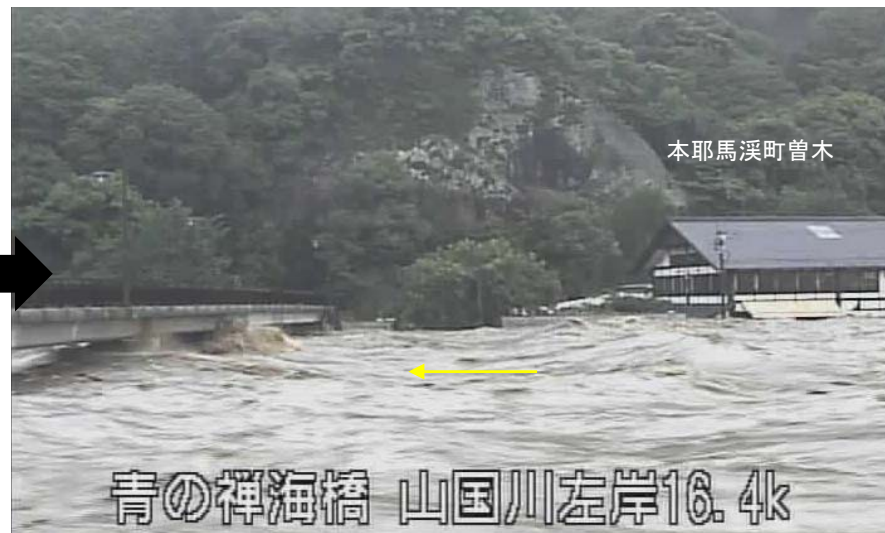
青の禅海橋付近の状況(流下状況)(7/3 10:40)

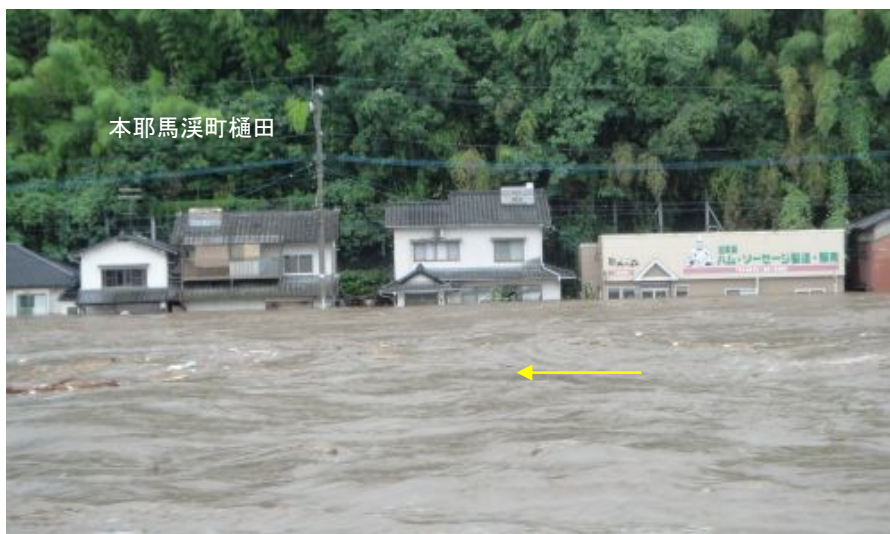
洞門橋上流右岸の浸水状況(7/3 10:10)

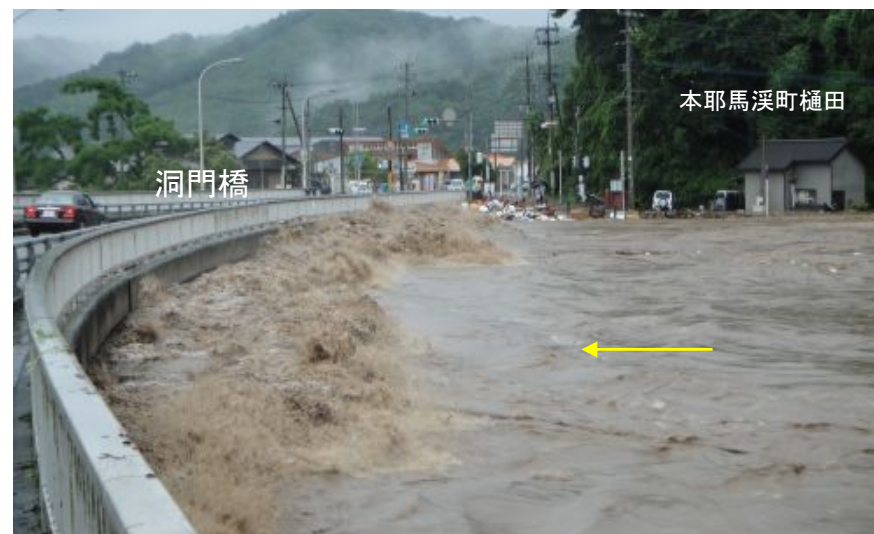
洞門橋上流の越水状況(7/3 10:10)

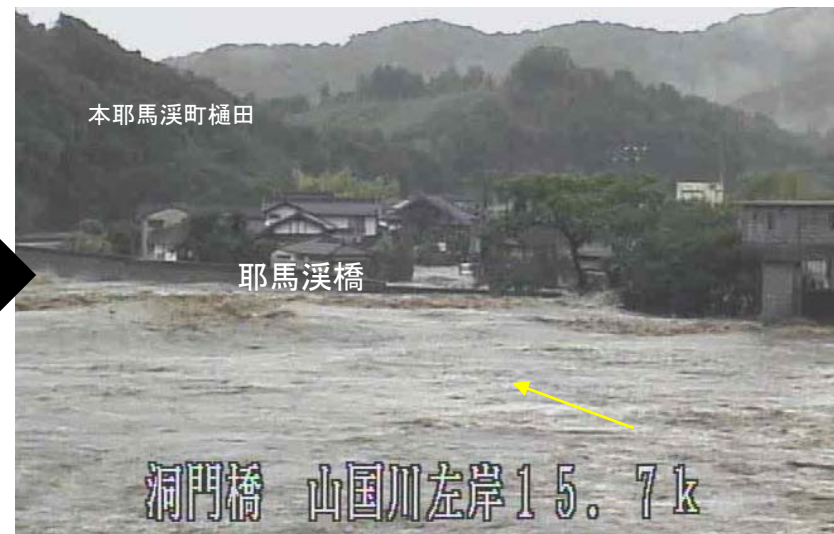
上流から耶馬溪橋を望む(流下状況)(7/3 9:30)

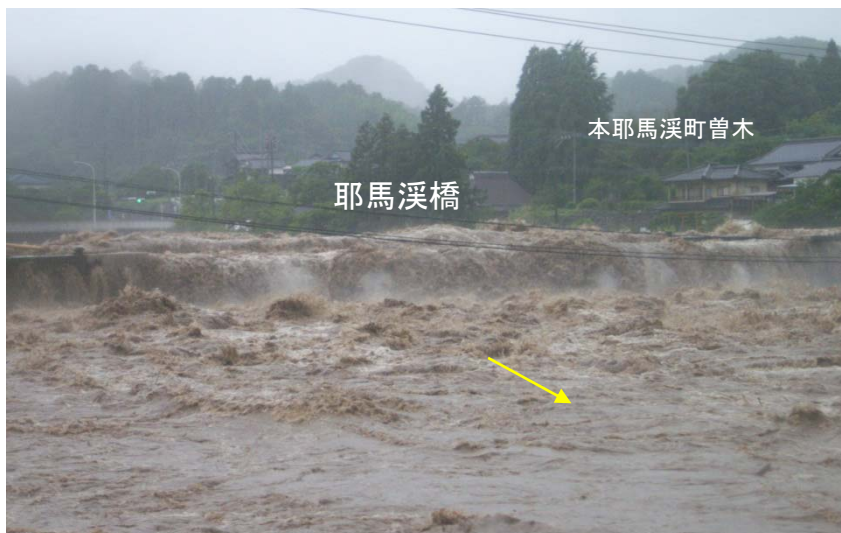
耶馬溪橋付近の流下状況(7/3 9:50)

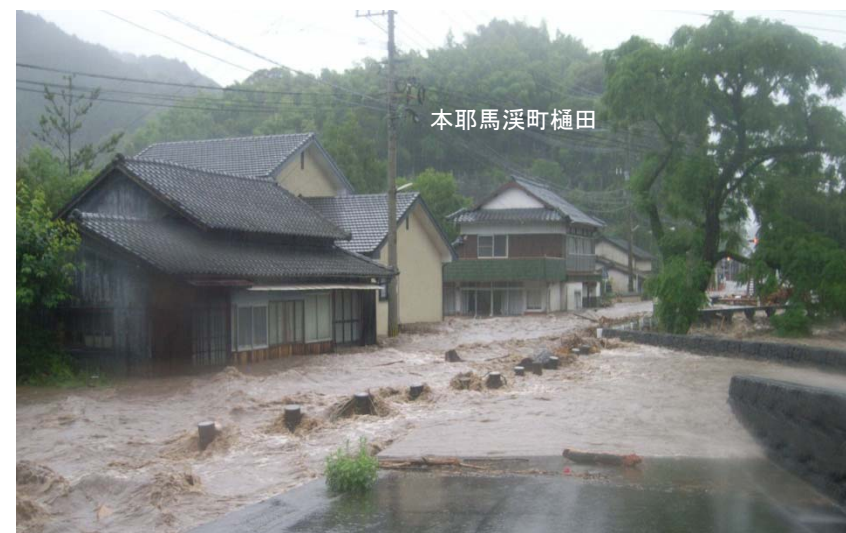
耶馬溪橋下流右岸の越水状況(7/3 9:50)

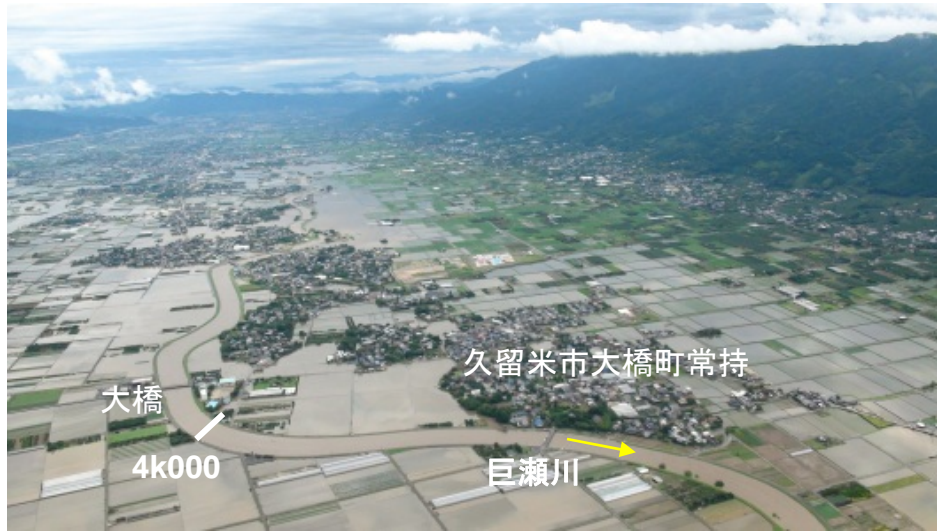
巨瀬川4k000付近の浸水状況(7月3日 11:30頃)
