平成 24 年 7 月 18 日
九州地方整備局

梅雨前線に伴う平成 24 年 7 月 3 日出水について（速報版第 3 報） 【筑後川、山国川水系等】

梅雨前線に伴う平成24年7月3日 出水について（速報版第3報）

[筑後川、山国川水系等]

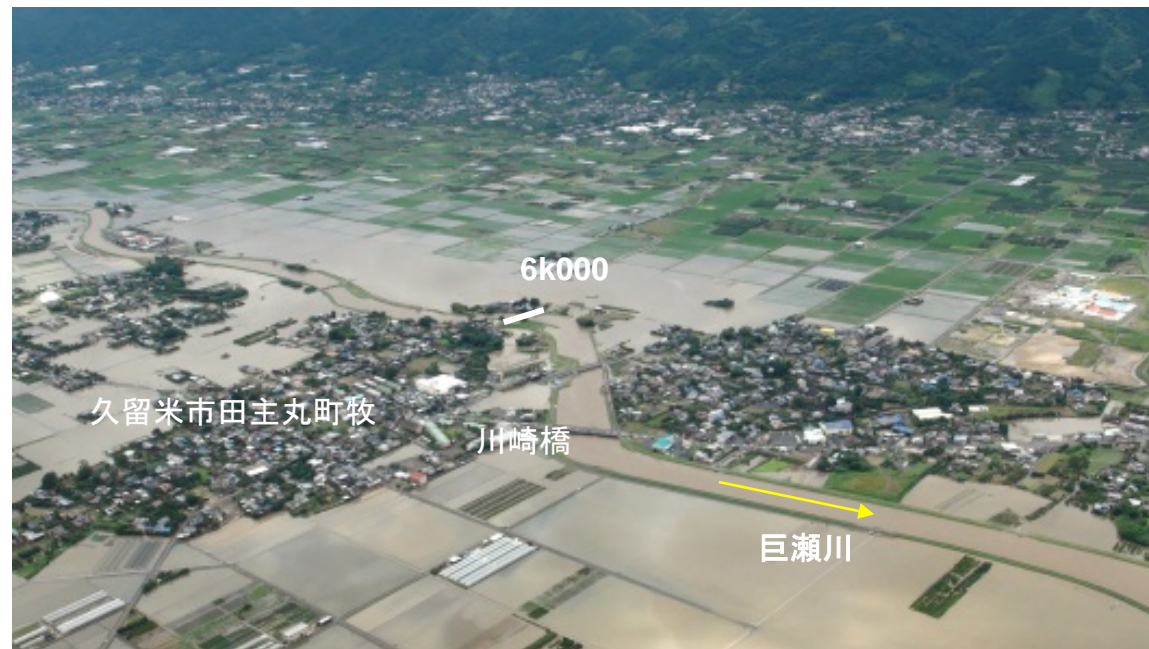
巨瀬川6k000付近の浸水状況(7月3日 11:30頃)

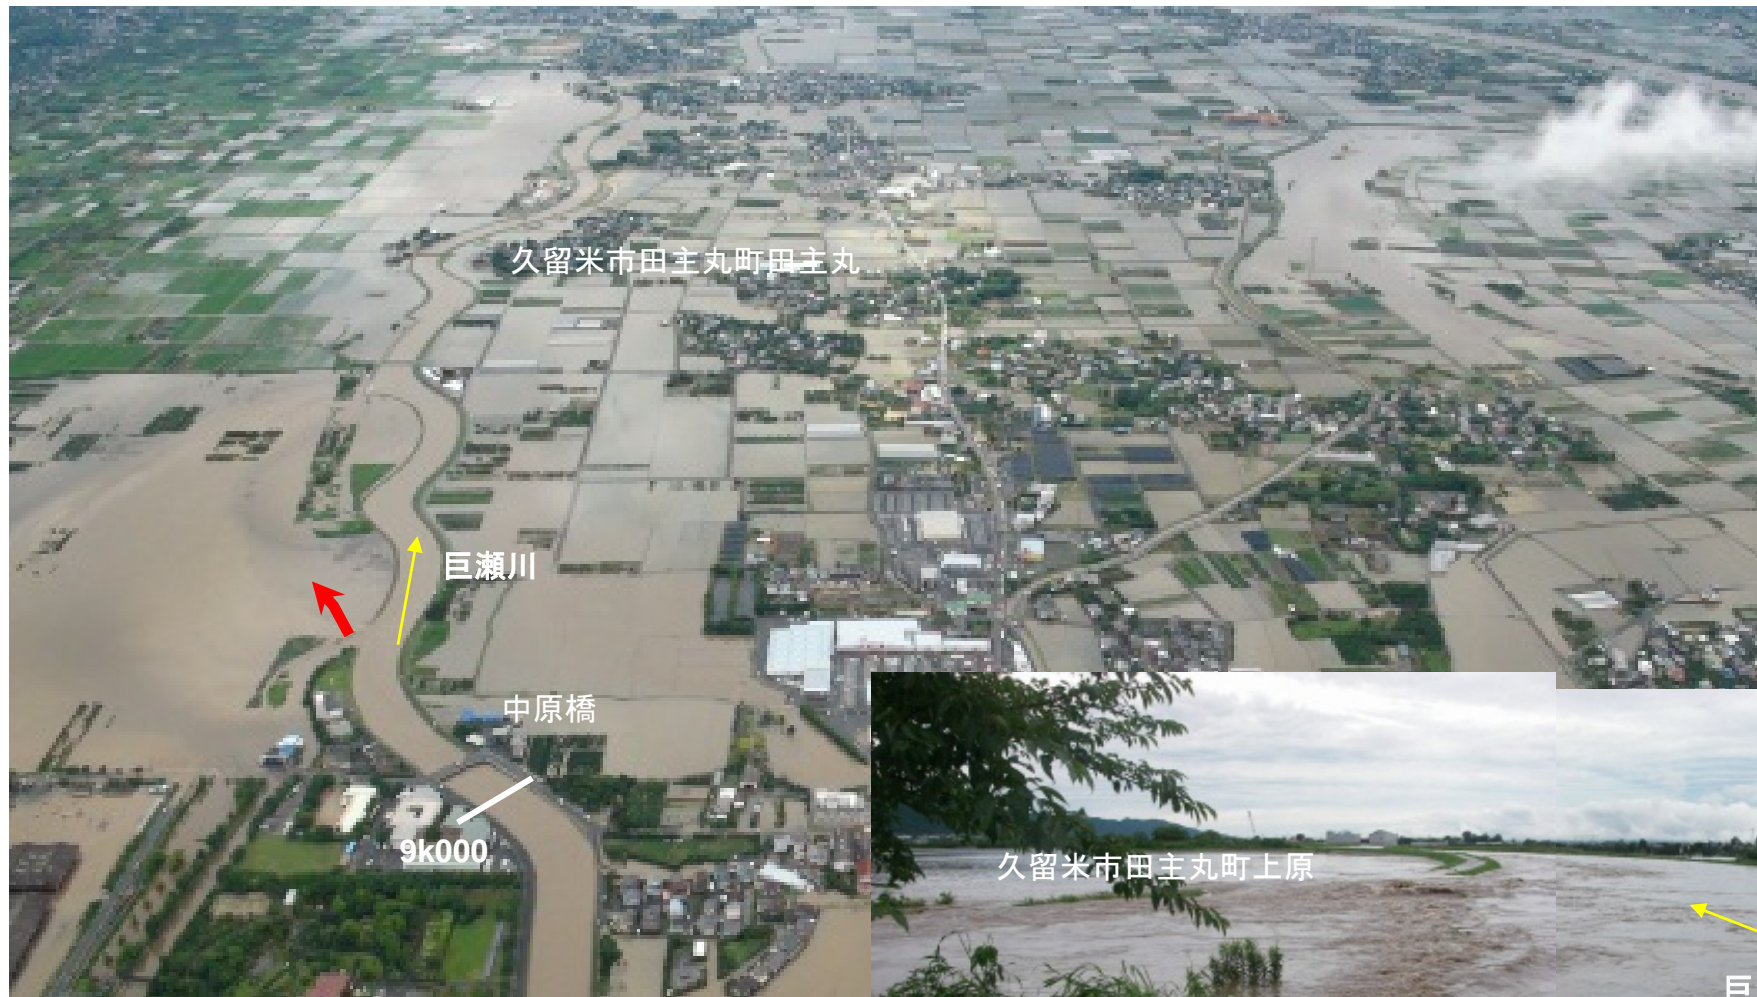
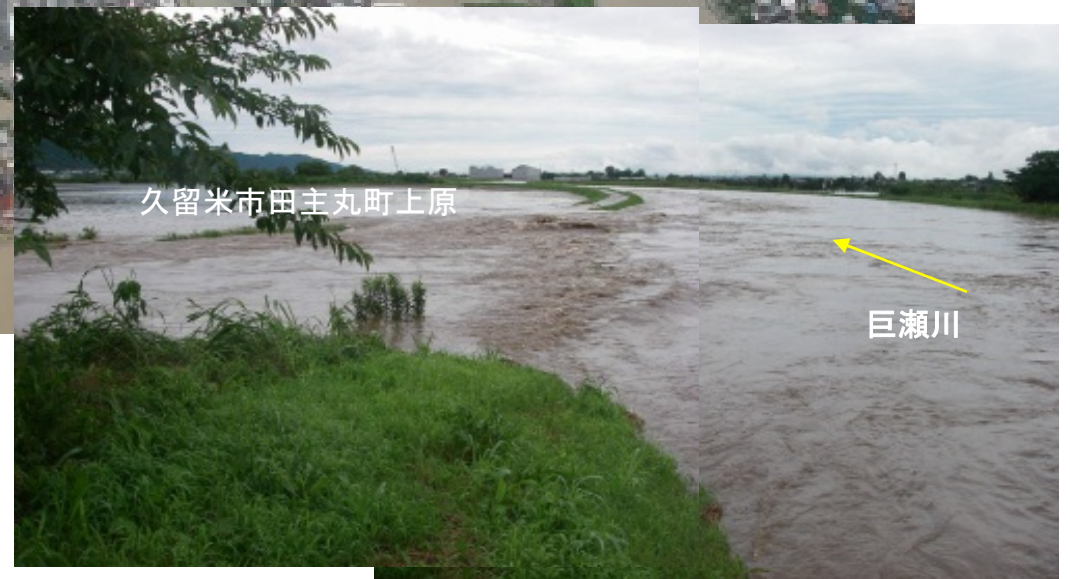
巨瀬川9k000付近の浸水状況(7月3日 11:30頃)
