平成 24 年 7 月 19 日

九州地方整備局

## 梅雨前線に伴う平成 24 年 7 月 12 日出水について（速報版第 2 報） 【菊池川水系・白川水系等】

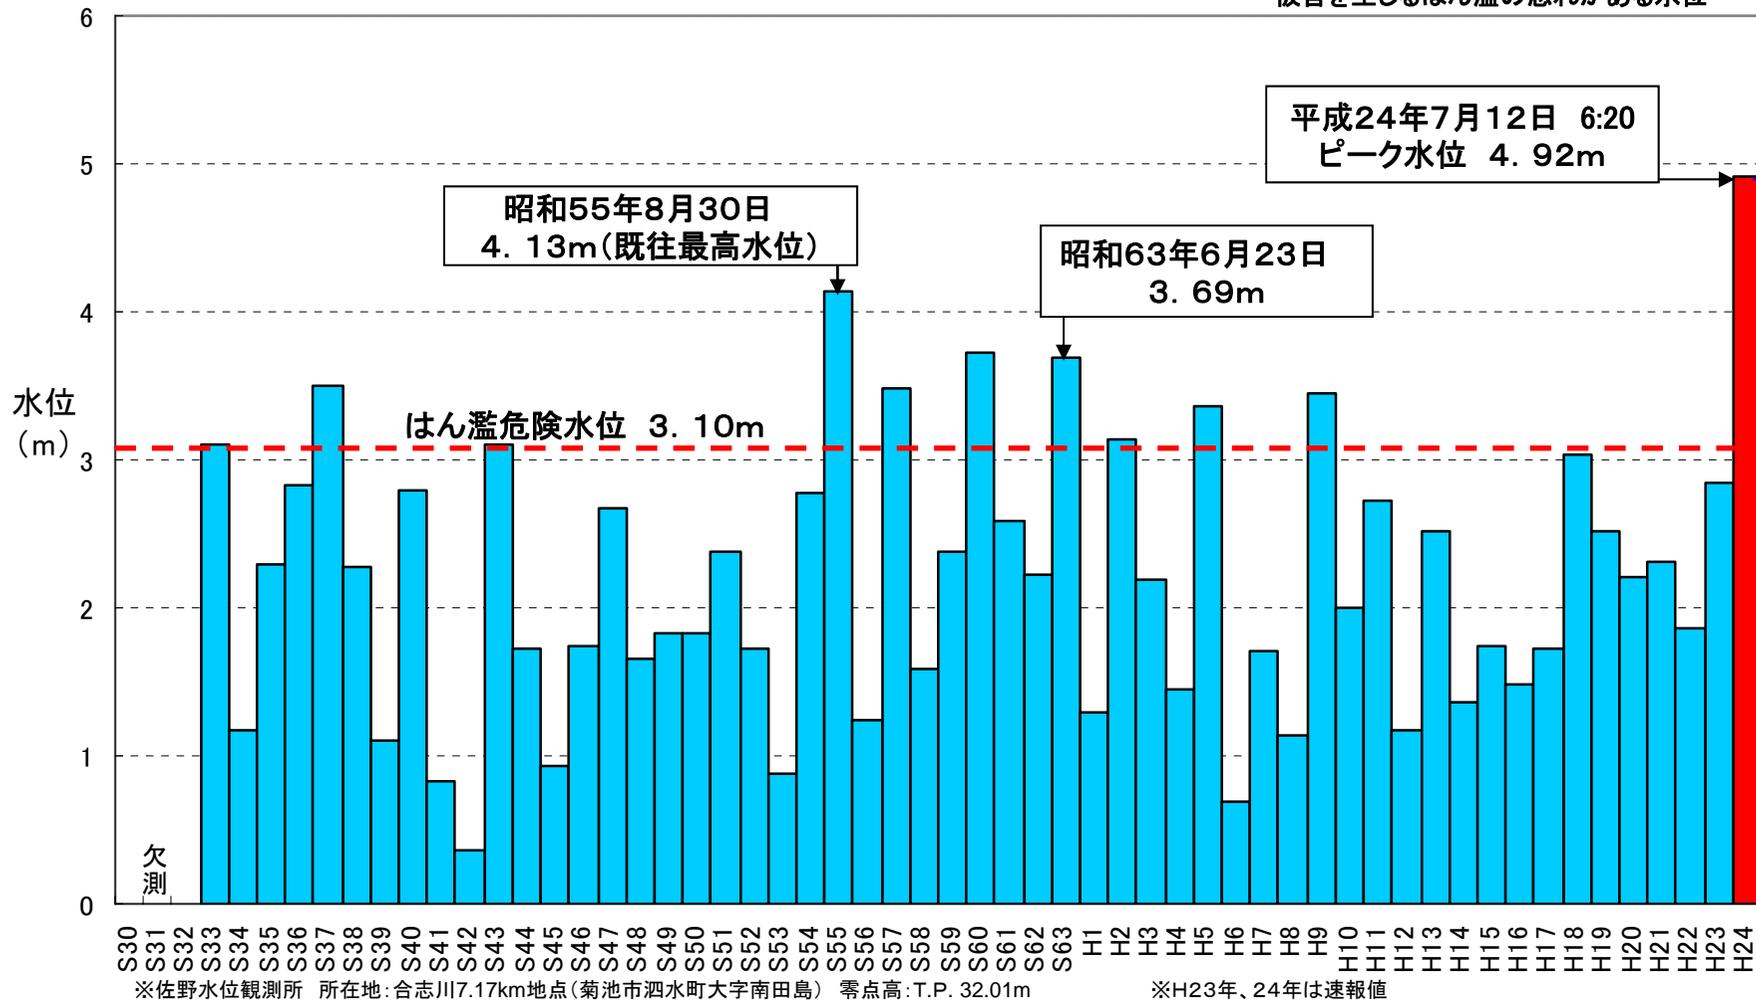
合志川(佐野水位観測所)における年最大水位比較図

菊池川水系合志川（こうしかわ）の佐野(さの)水位観測所において、7月12日の6時20分に観測史上第1位の水位（4.92m）を記録しました。

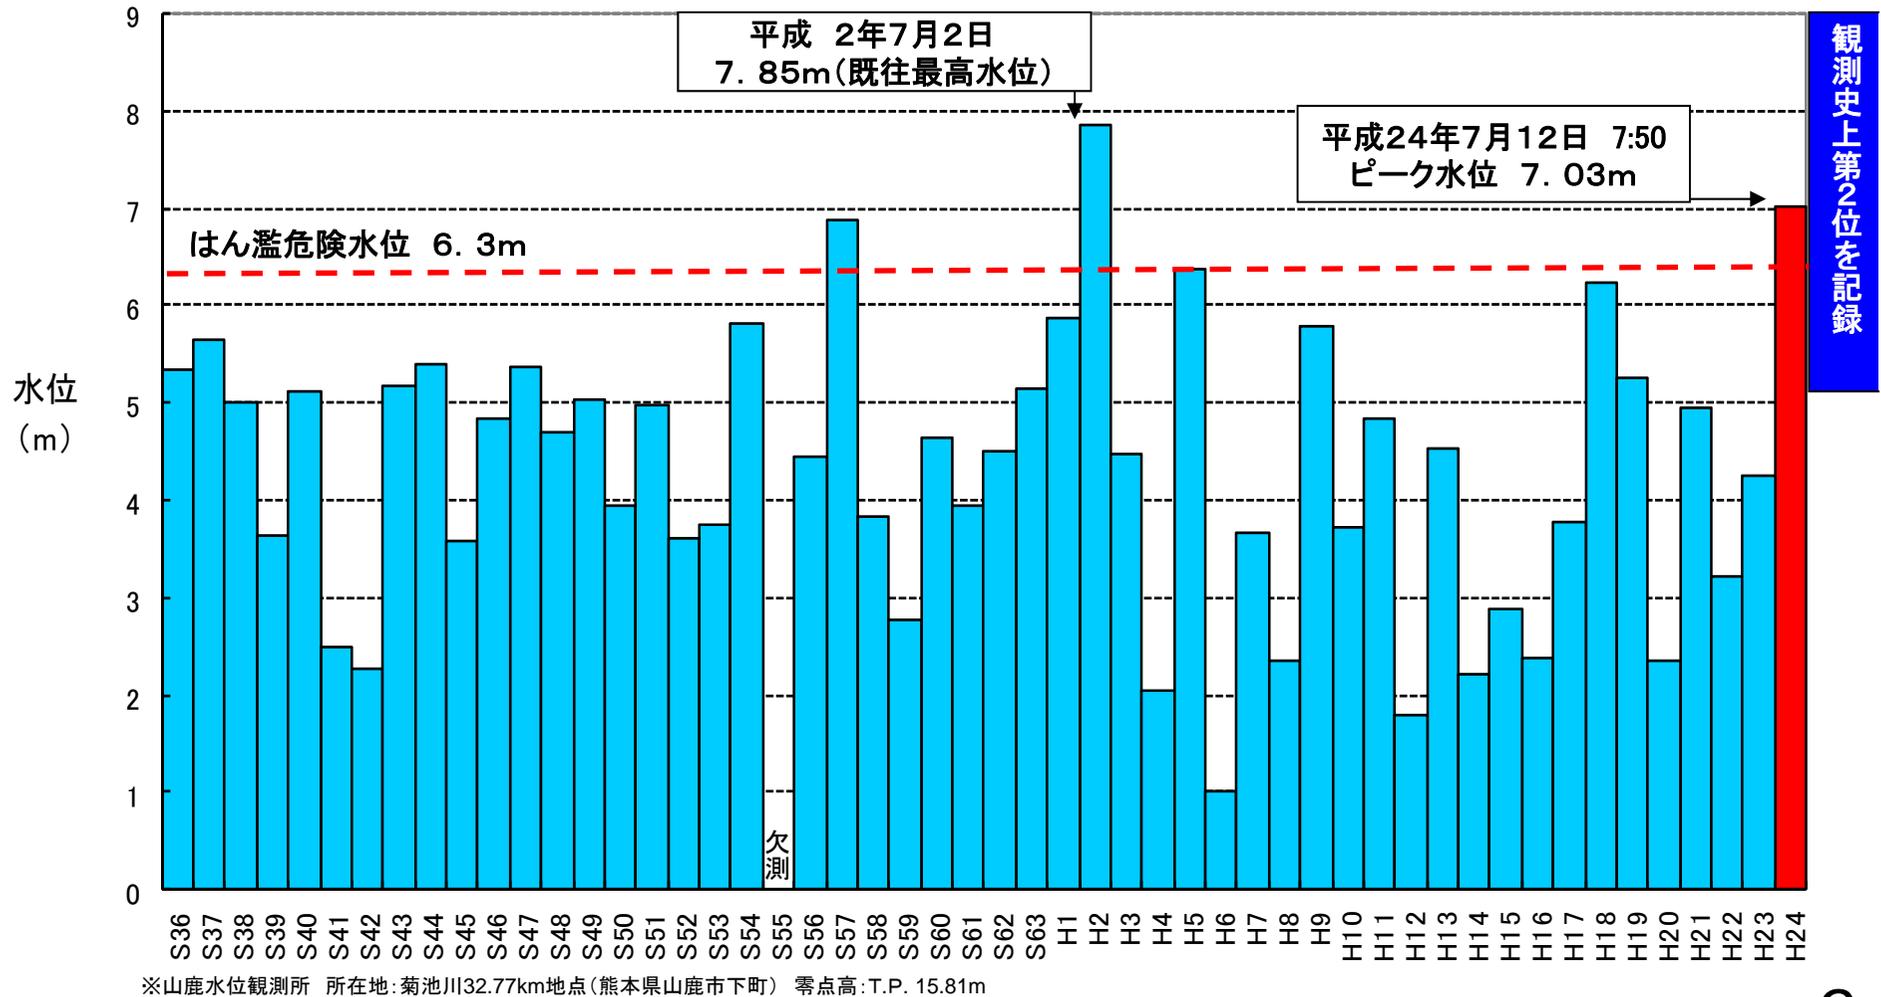
菊池川(山鹿水位観測所)における年最大水位比較図

菊池川水系菊池川の山鹿(やまが)水位観測所において、7月12日の7時50分に観測史上第2位の水位(7.03m)を記録しました。

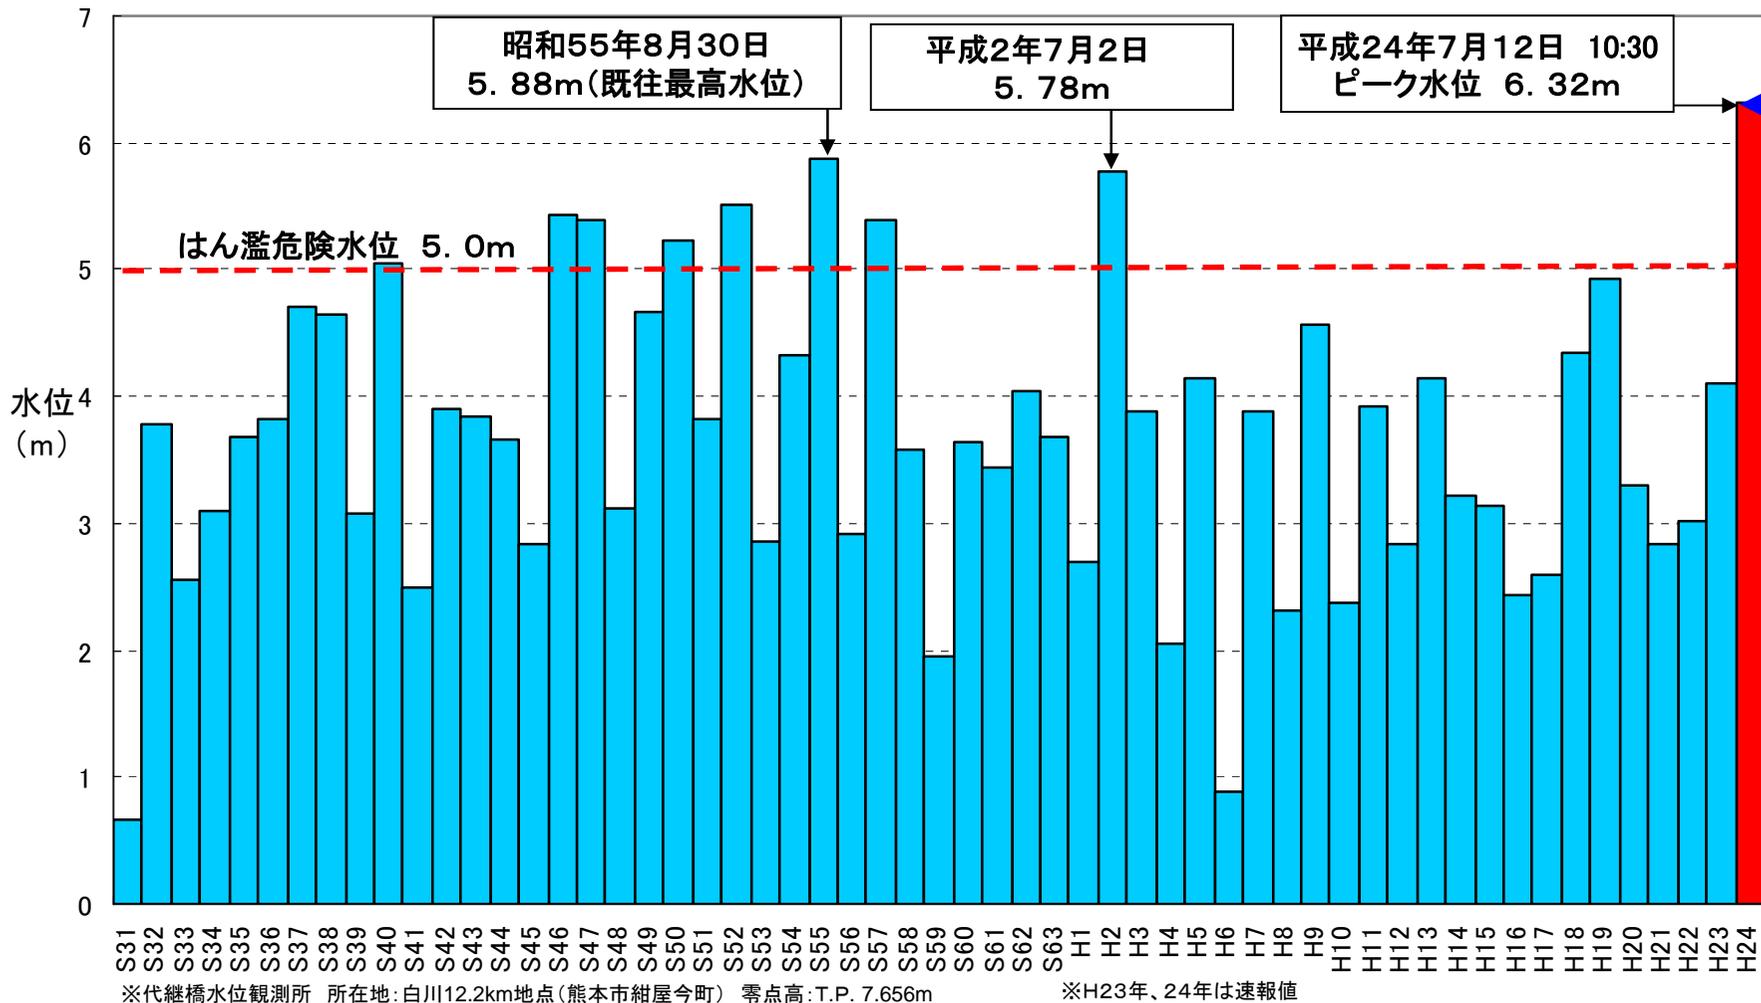
白川(代継橋水位観測所)における年最大水位比較図

白川水系白川の代継橋(よつぎばし)水位観測所において、7月12日の10時30分に観測史上第1位の水位(6.32m)を記録しました。

観測史上第1位を記録

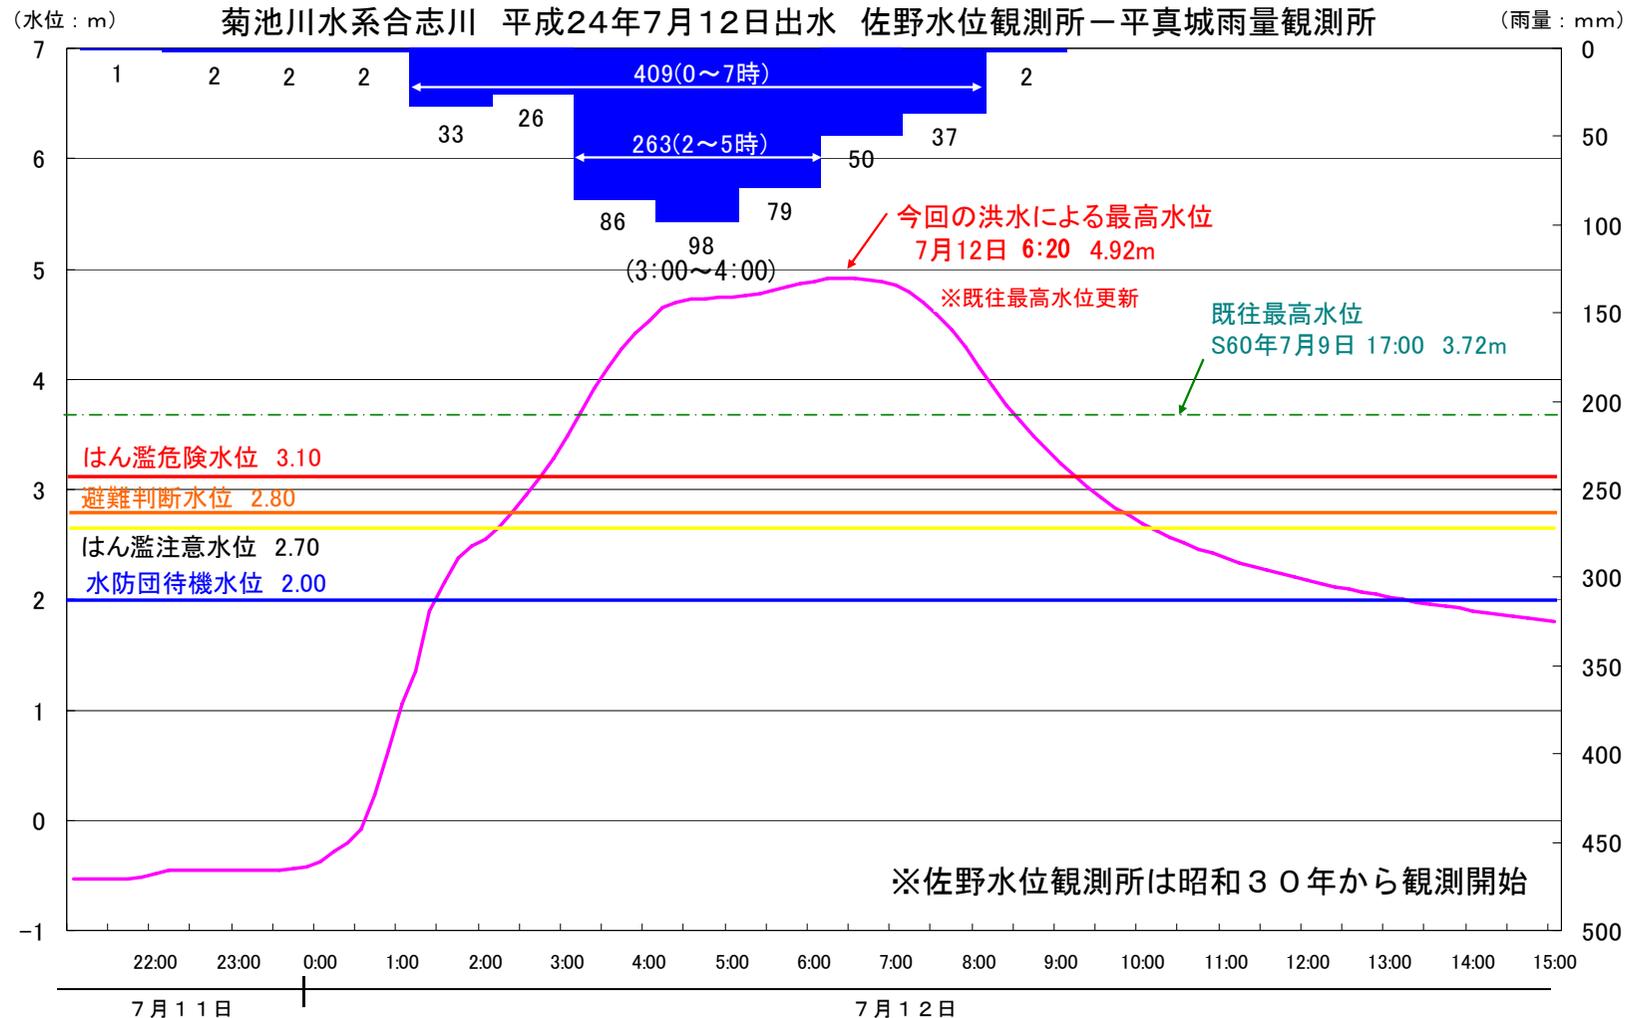
平真城(ひらまき)雨量観測所において、7月12日の0時から7時までの7時間に409ミリ、2時から5時までの3時間に263ミリを記録し、合志川の佐野(さの)水位観測所では、観測史上第1位の水位を記録しました。

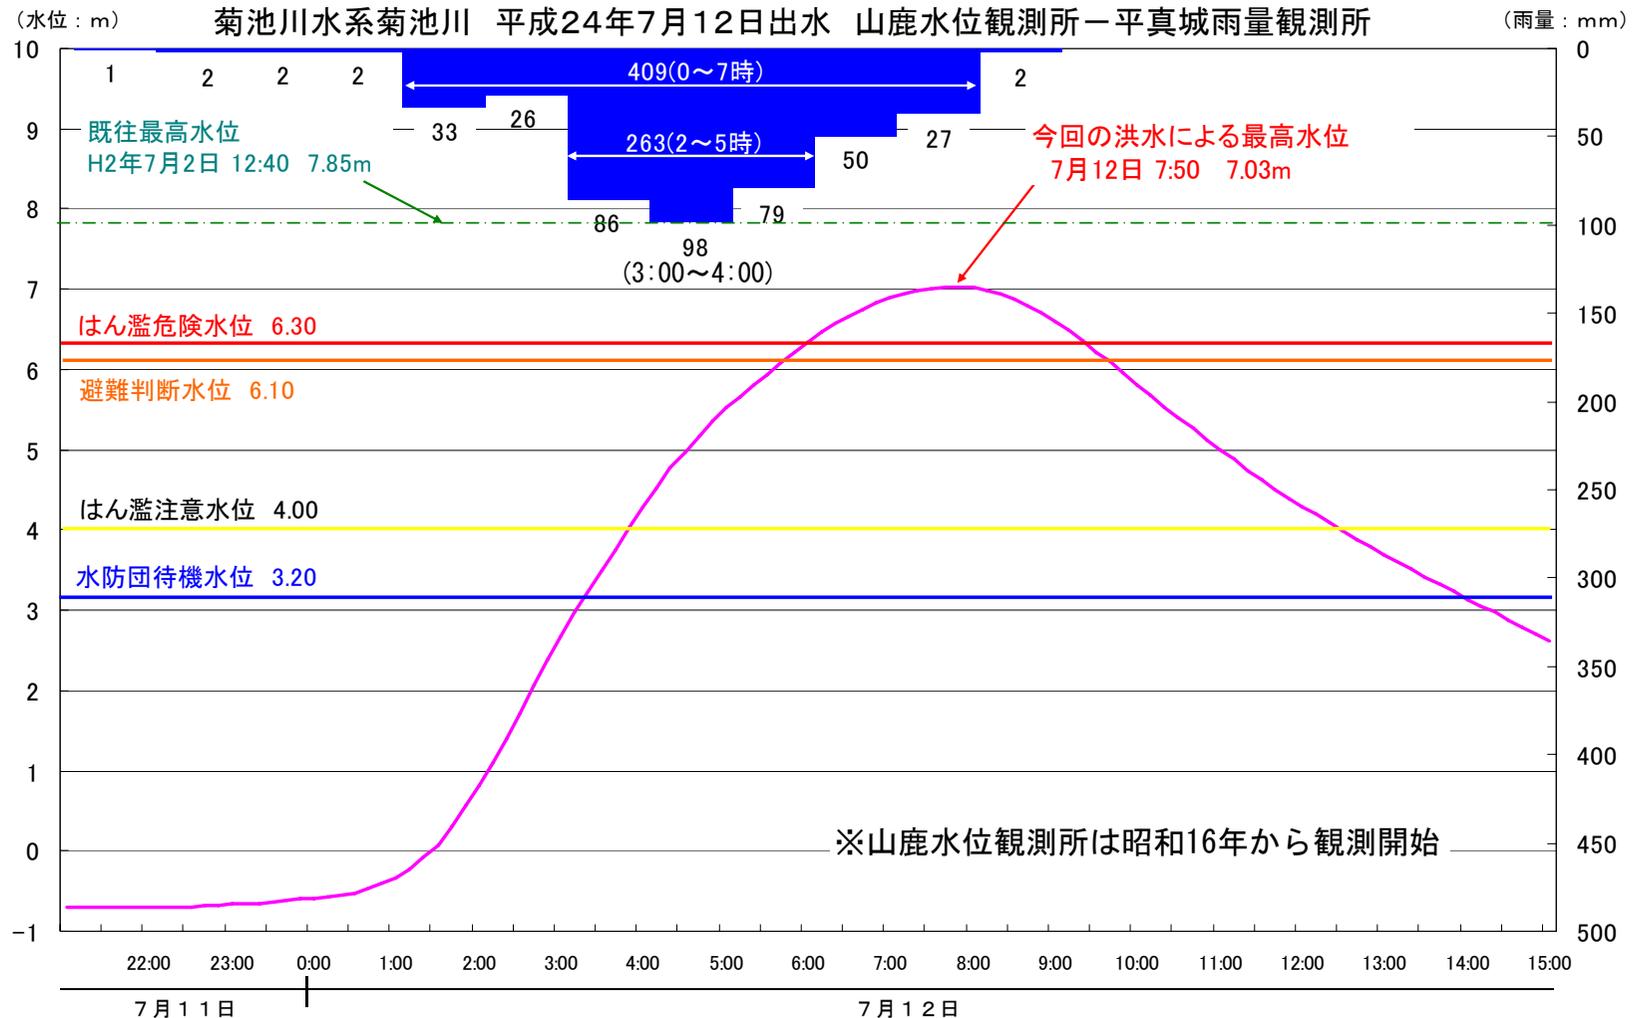
平真城(ひらまき)雨量観測所において、7月12日の0時から7時の7時間に409ミリ、2時から5時の3時間に263ミリを記録し、菊池川の山鹿(やまが)水位観測所では、観測史上第2位の水位を記録しました。

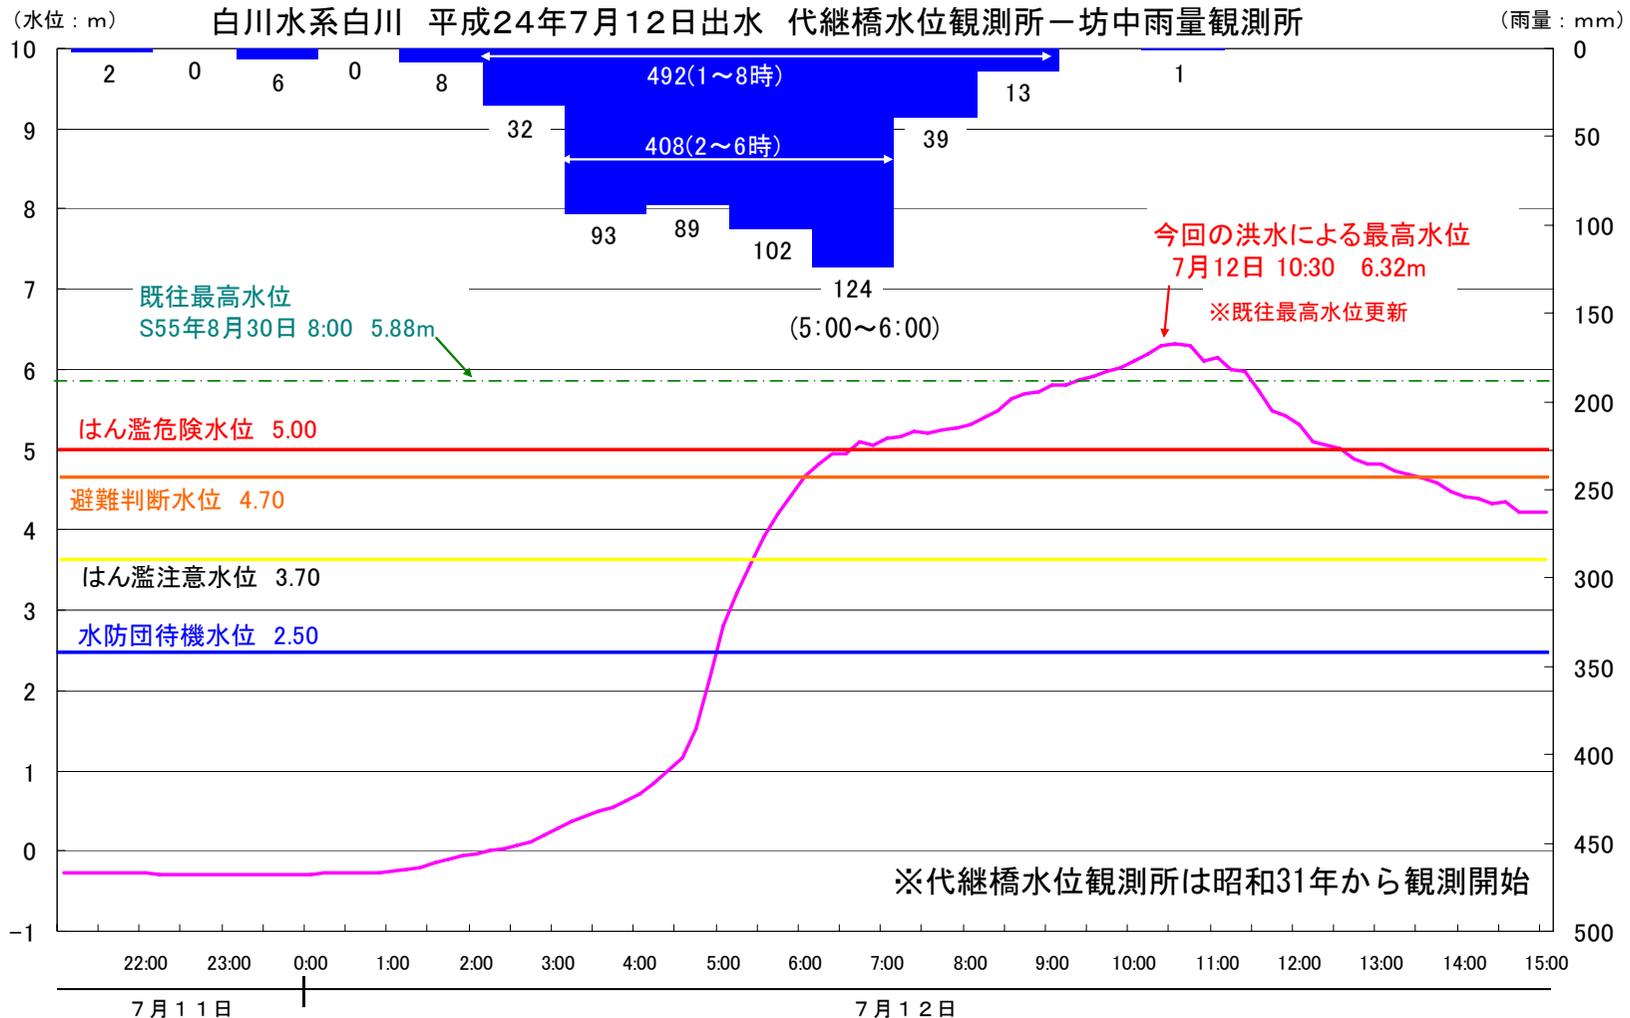
坊中(ぼうちゅう)雨量観測所において、7月12日の1時から8時の7時間に492ミリ、2時から6時の4時間に408ミリを記録し、白川の代継橋(よつぎばし)水位観測所の水位は、観測史上第1位の水位を記録しました。

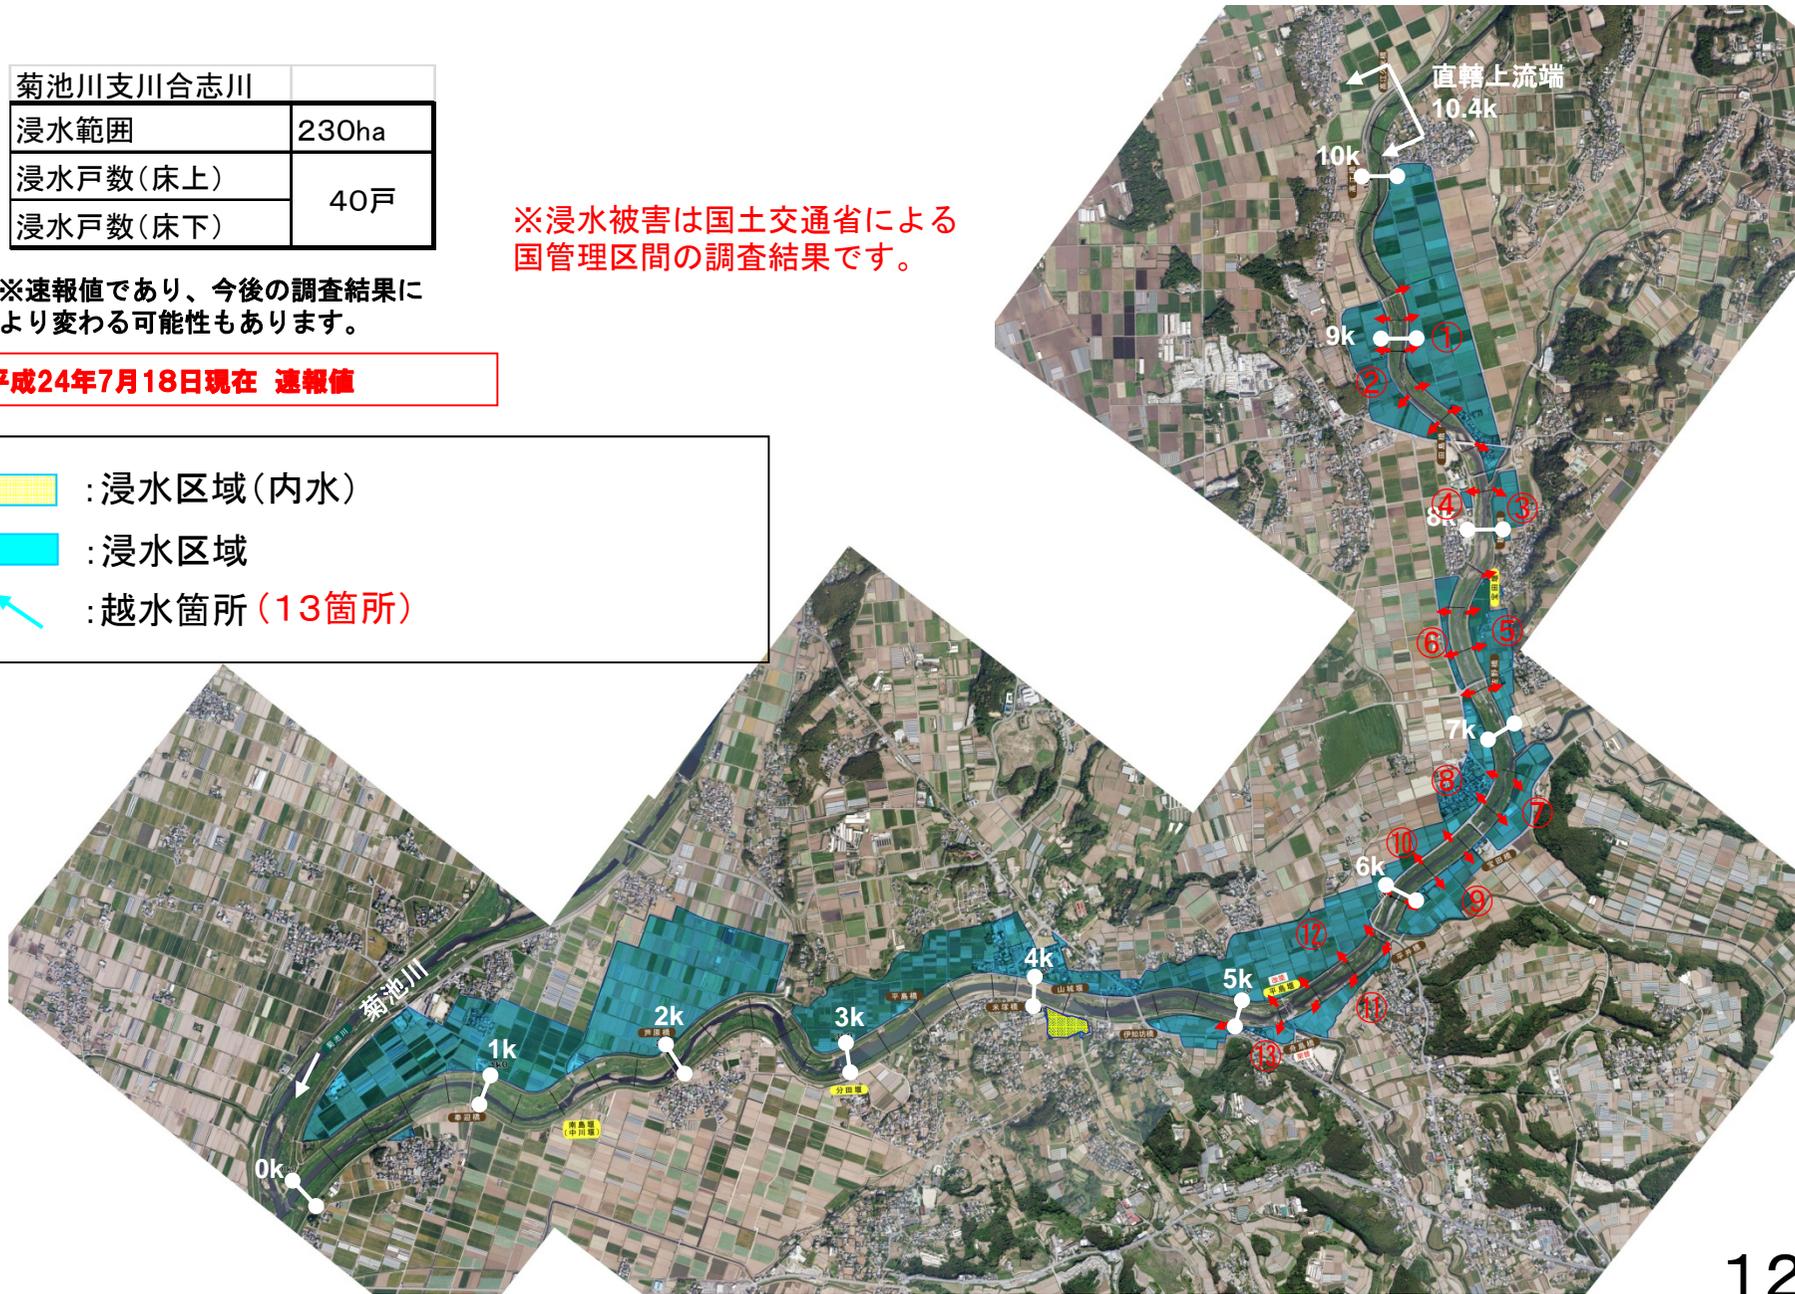
菊池川支川合志川	
浸水範囲	230ha
浸水戸数(床上)	40戸
浸水戸数(床下)

: 越水箇所(13箇所)

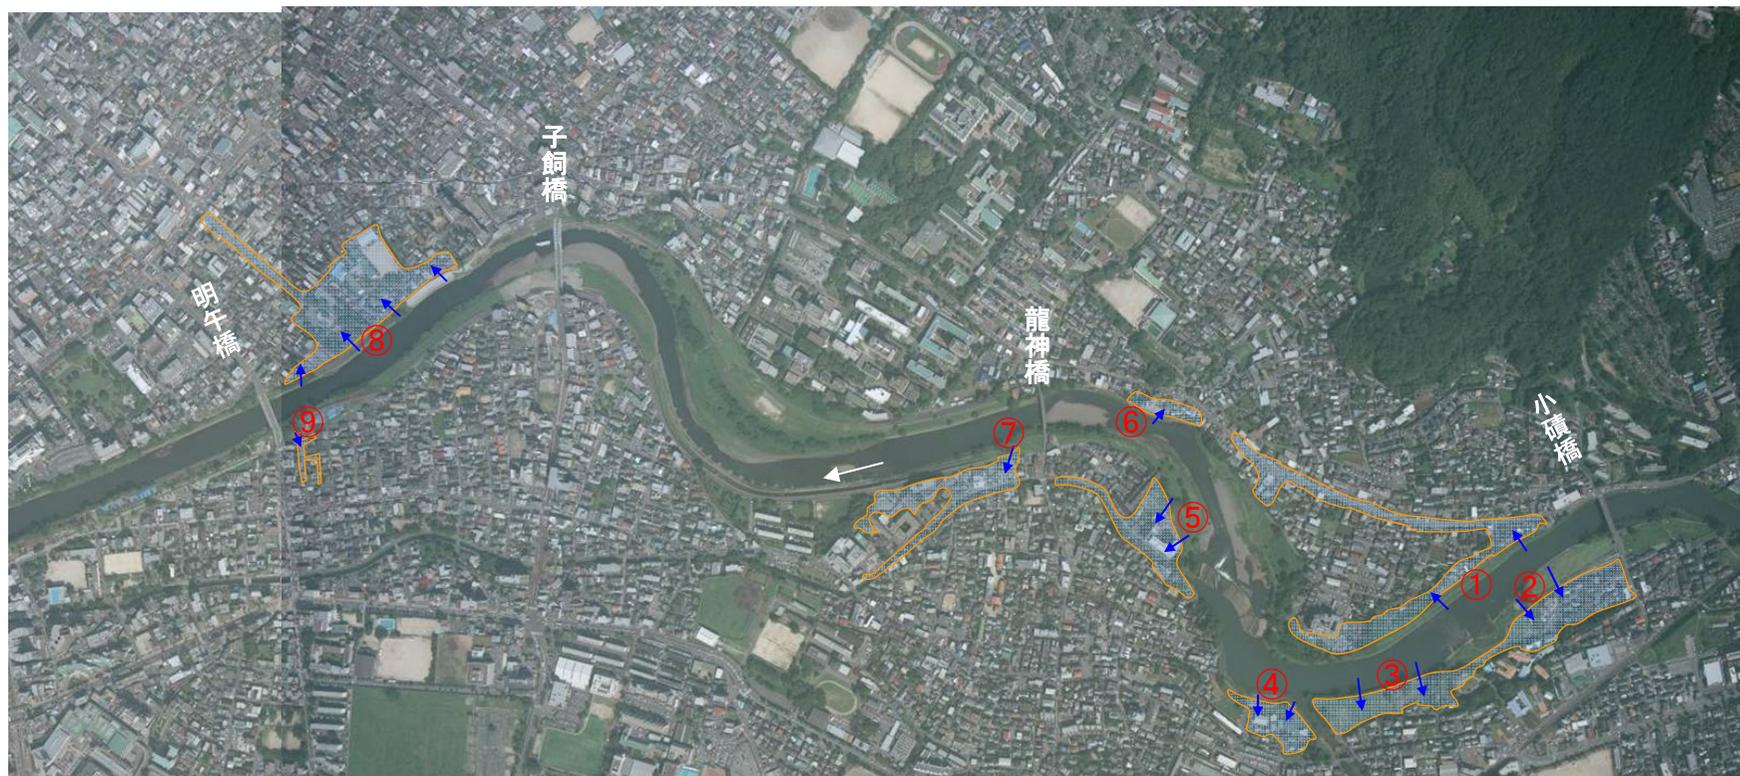
浸水区域面積		21.3 ha
家屋	床上浸水	102 戸
	床下浸水	94 戸
	計	196 戸

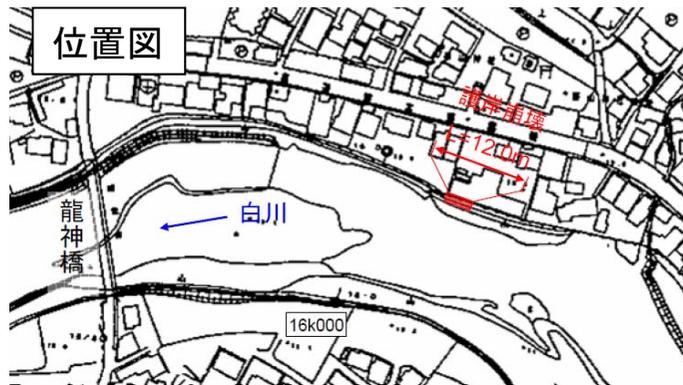
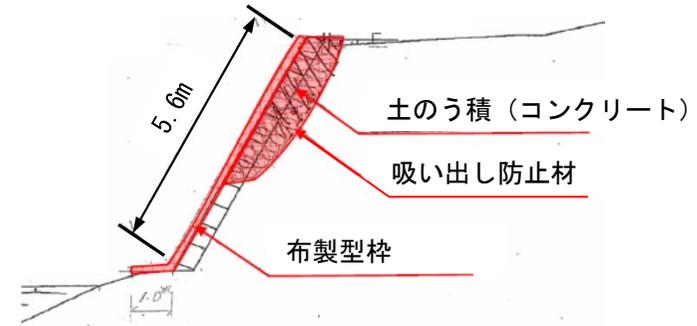
白川右岸16k095~107の護岸崩壊 (L=12m) 対策について7月13日8時30分から応急対策工事を実施し、16日17:30に応急対策工事を完了しました。

作業内容  
吸出防止材  
土のう  
布製型枠

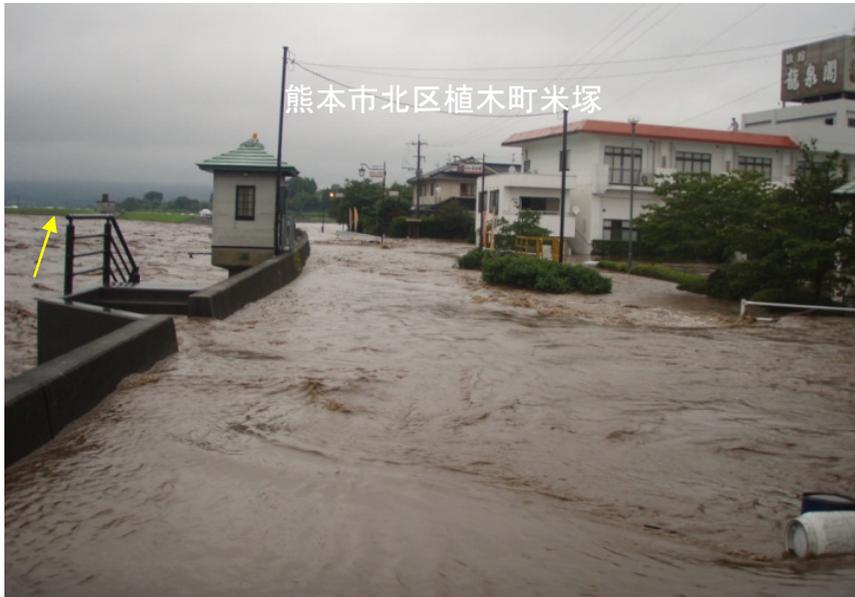
熊本市北区植木町米塚

植木温泉付近に流入する氾濫流(米塚橋下流右岸)  
(7月12日9:00頃)

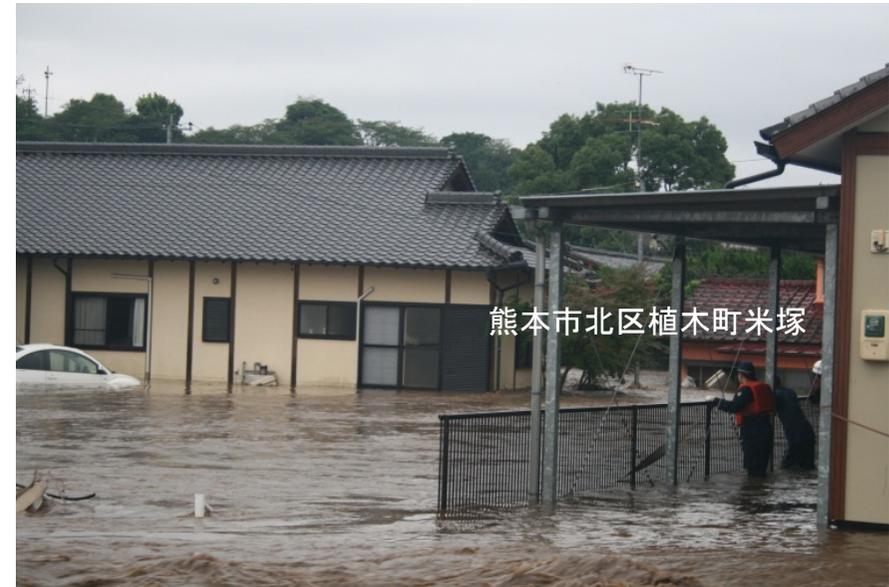
熊本市北区植木町米塚

家屋に流れ込む氾濫流(米塚橋上流右岸)(7月12日9:00頃)

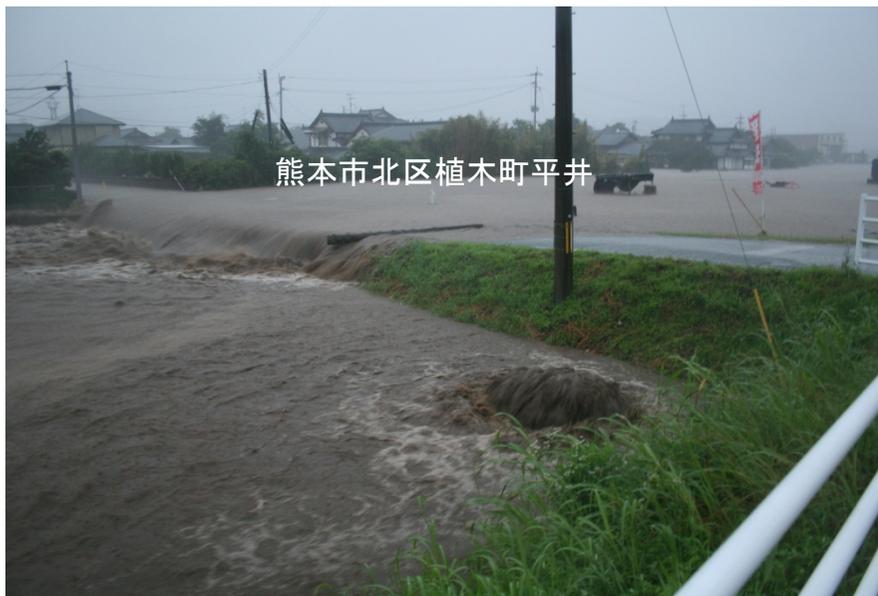
熊本市北区植木町平井

住宅街を流下する氾濫流(宝田橋右岸)(7月12日9:00頃)

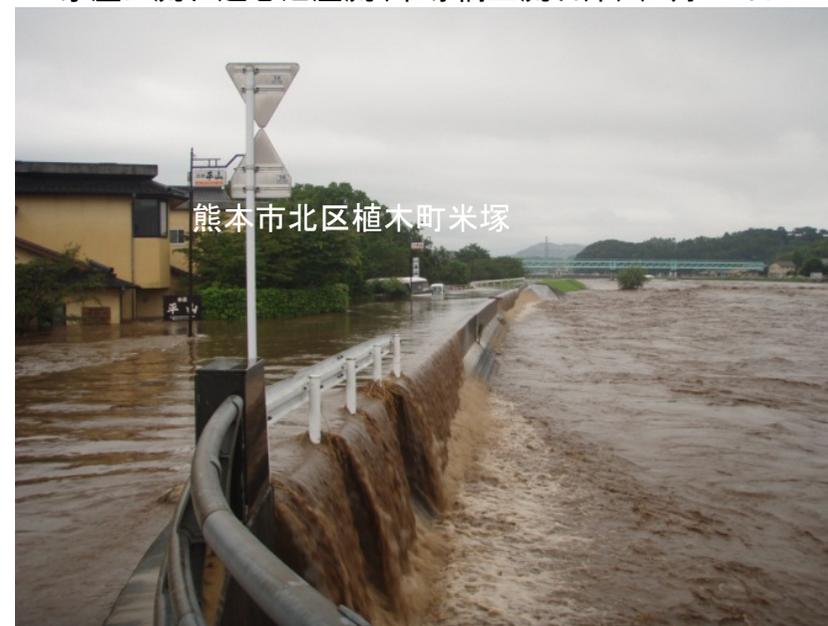
熊本市北区植木町米塚

合志川へ戻る氾濫流(米塚橋上流右岸)(7月12日9:00頃)

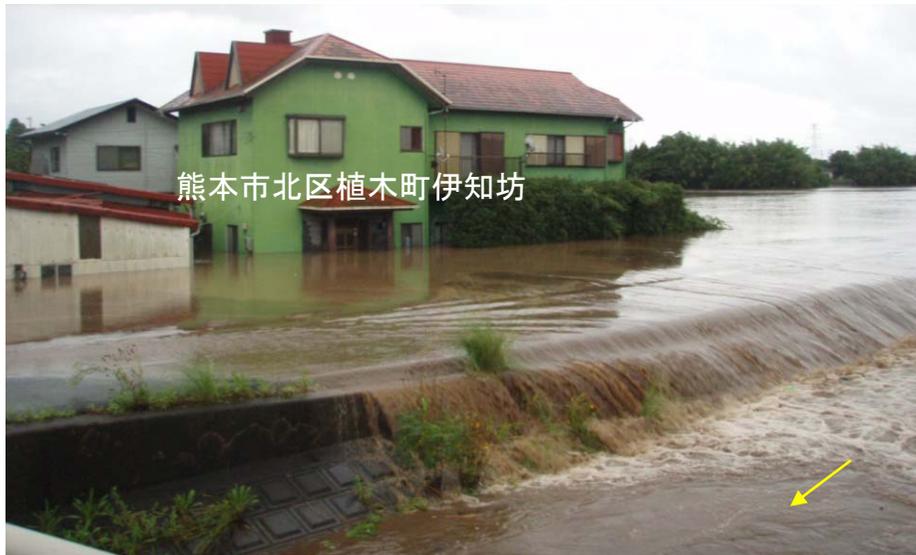
熊本市北区植木町伊知坊

住宅に流入し合志川へ戻る氾濫流(伊知坊橋上流右岸)  
(7月12日9:00頃)

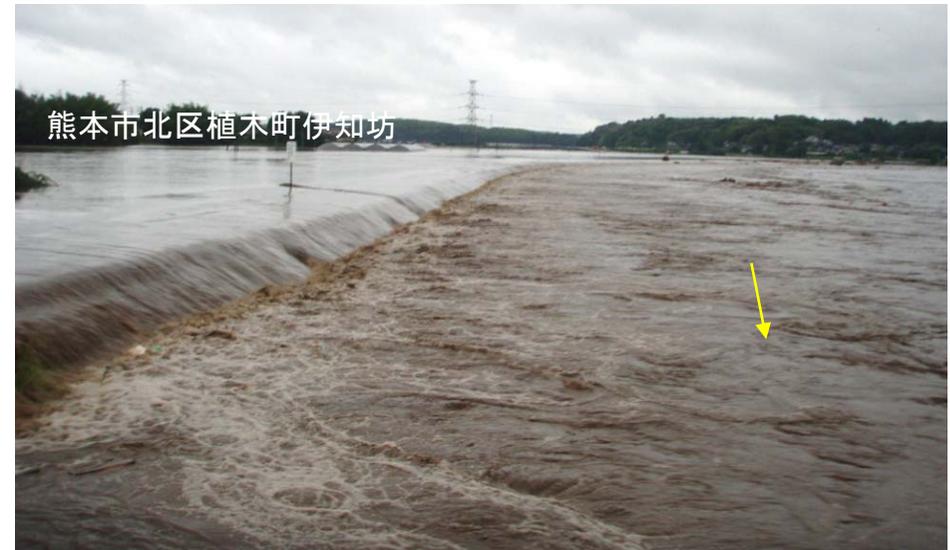
熊本市北区植木町伊知坊

合志川へ戻る氾濫流(伊知坊橋上流右岸)  
(7月12日9:00頃)

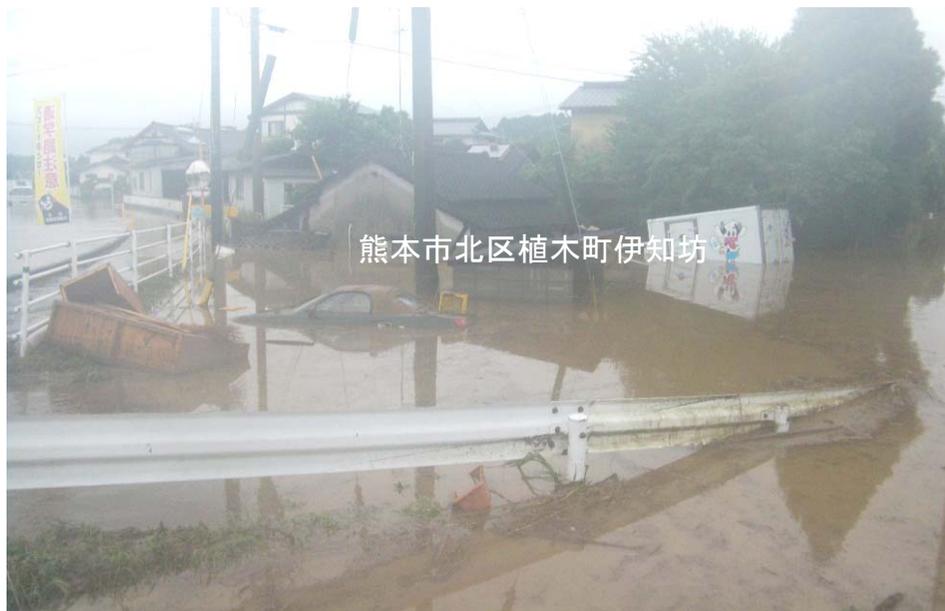
熊本市北区植木町伊知坊

住宅に流入する氾濫流(伊知坊橋上流右岸)  
(7月12日9:00頃)

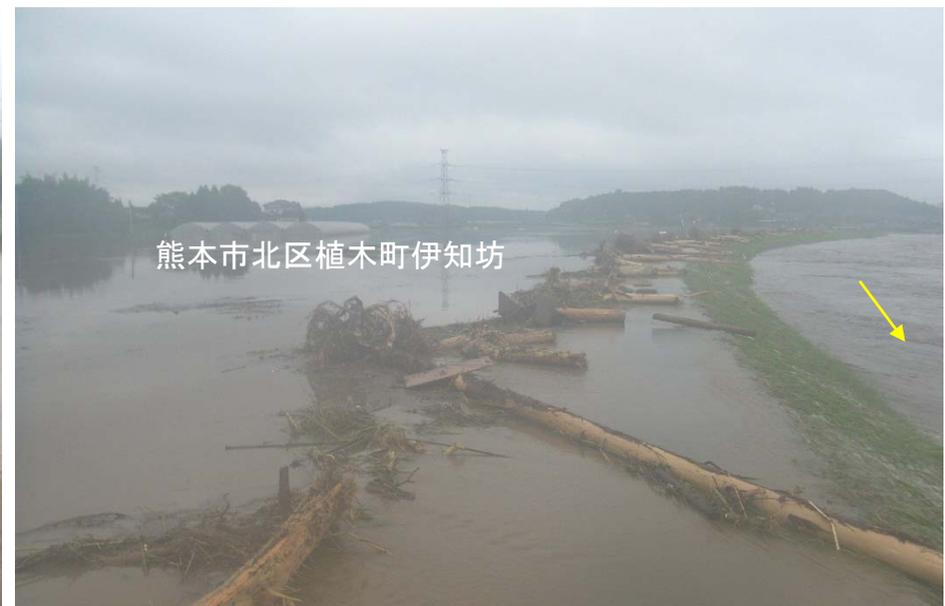
熊本市北区植木町伊知坊

堤防上に残る流木(伊知坊橋上流右岸)  
(7月12日10:00頃)

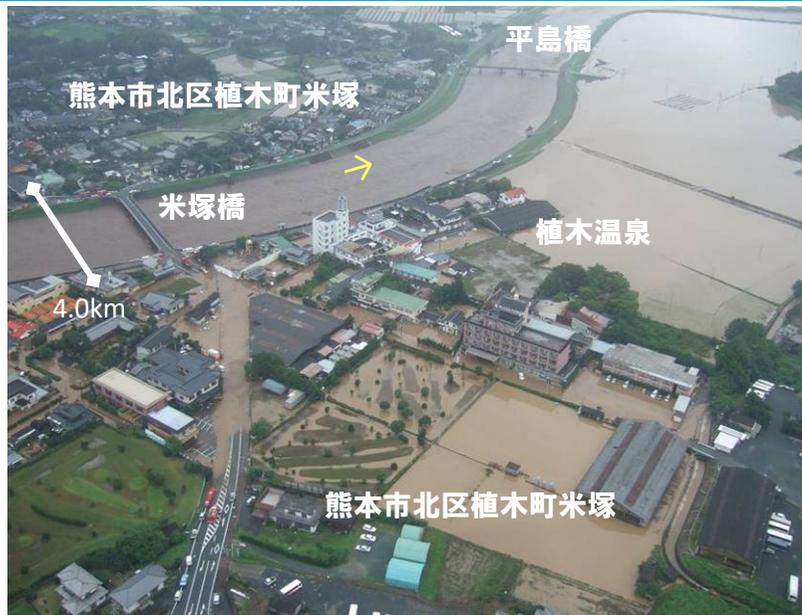
米塚橋付近の浸水状況7/12 9:10頃

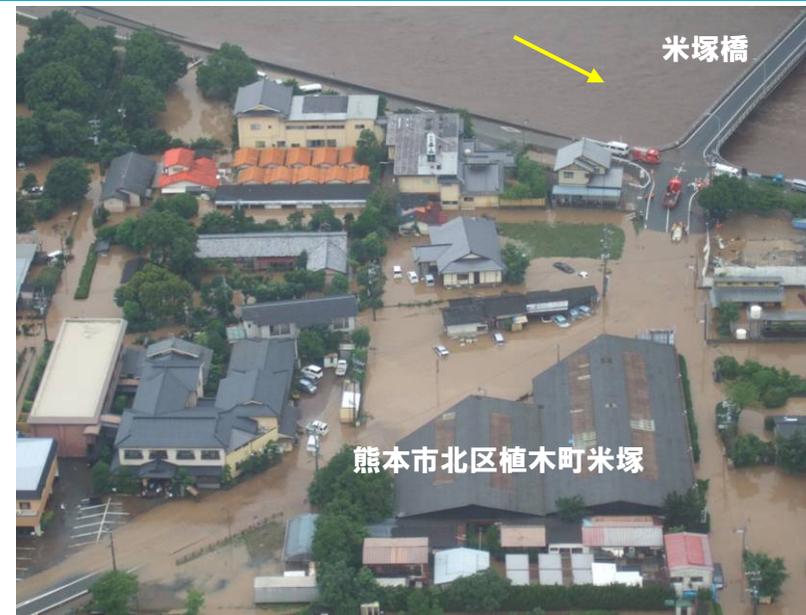
植木温泉付近の浸水状況7/12 9:10頃

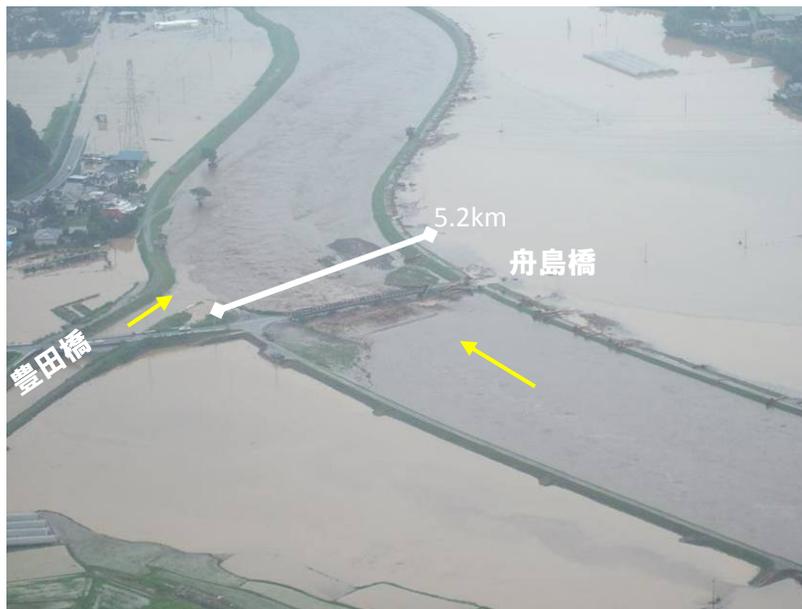
舟島橋付近の流下状況と周辺の浸水状況7/12 9:10頃

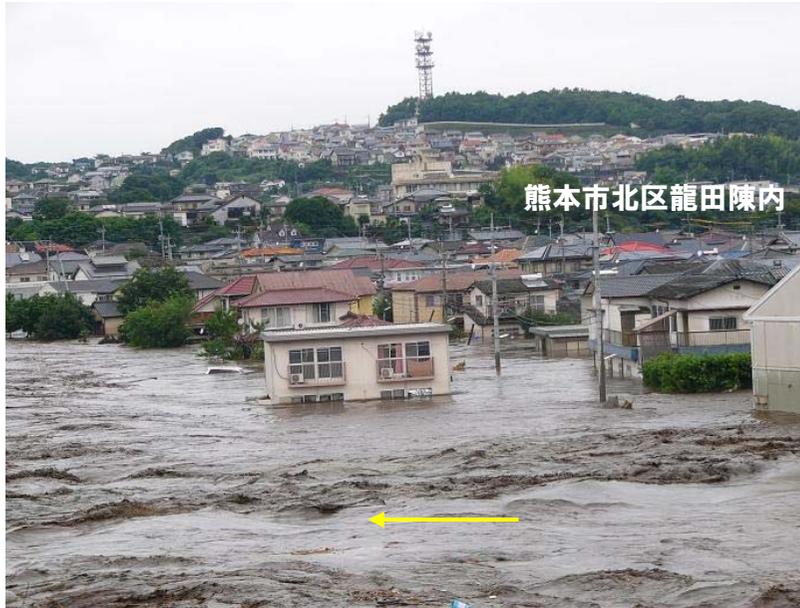
国道3号(熊本北バイパス)上流付近の越水状況  
(熊本県管理区間) 7/12 10:30頃

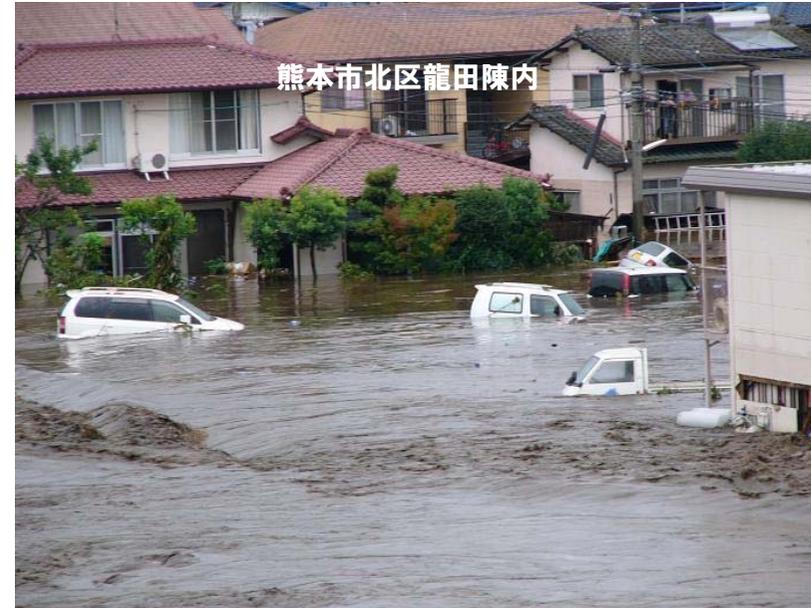
国道3号(熊本北バイパス)上流付近の浸水状況  
(熊本県管理区間) 7/12 10:30頃

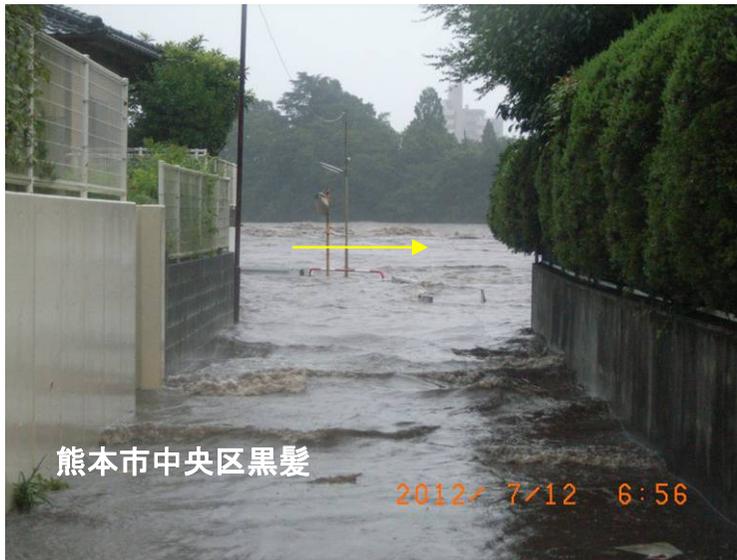
熊本市中央区黒髪

小碓橋下流右岸の越水状況 (7/12 6:56)

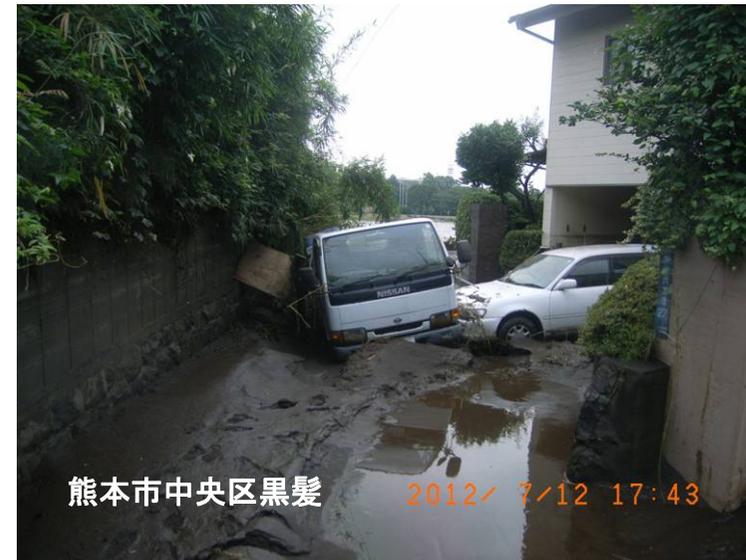
熊本市中央区黒髪

小碓橋下流右岸の越水状況 (7/12 17:43)

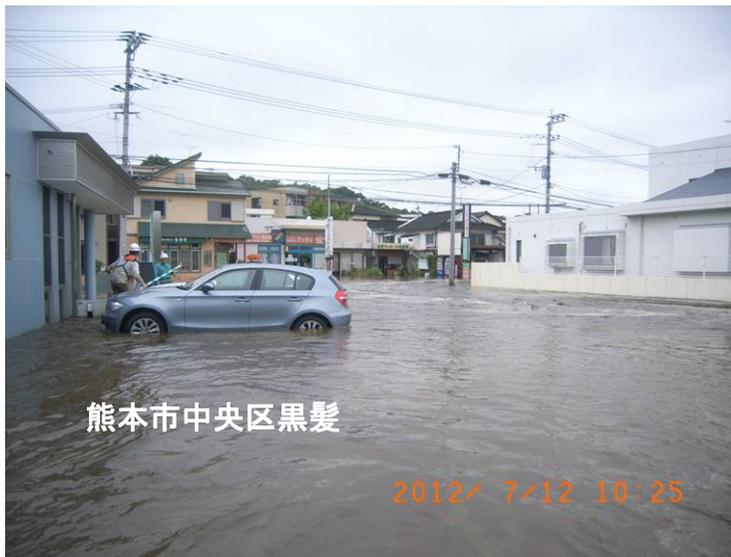
熊本市中央区黒髪

小碓橋下流右岸の越水状況 (7/12 10:25)

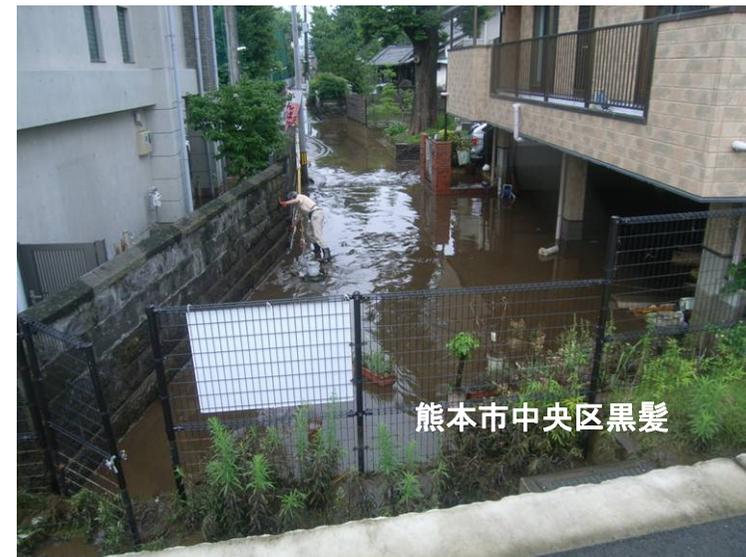
熊本市中央区黒髪

小碓橋下流右岸の浸水状況 (7/12 11:49)
