平成 24 年 7 月 19 日

九州地方整備局

## 梅雨前線に伴う平成 24 年 7 月 12 日出水について（速報版第 2 報） 【菊池川水系・白川水系等】

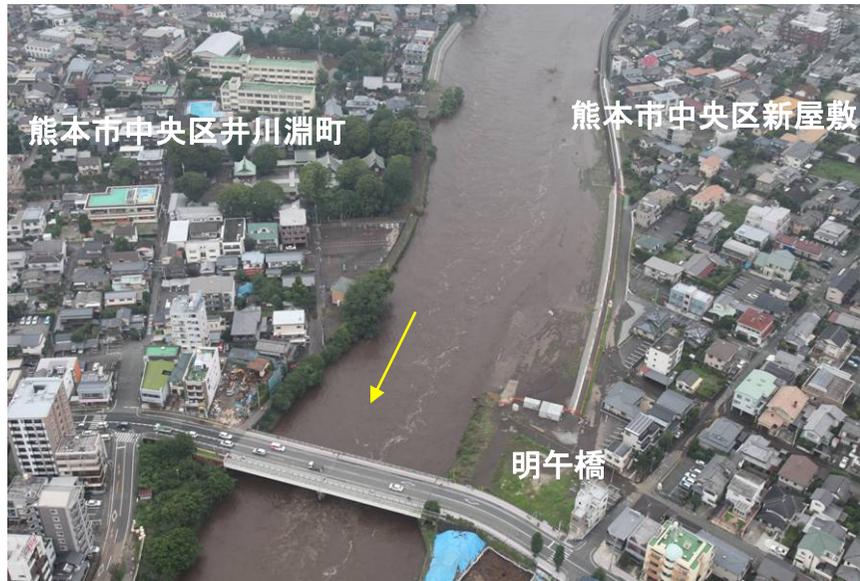
明午橋上流の浸水痕跡 (7/12 14:29)

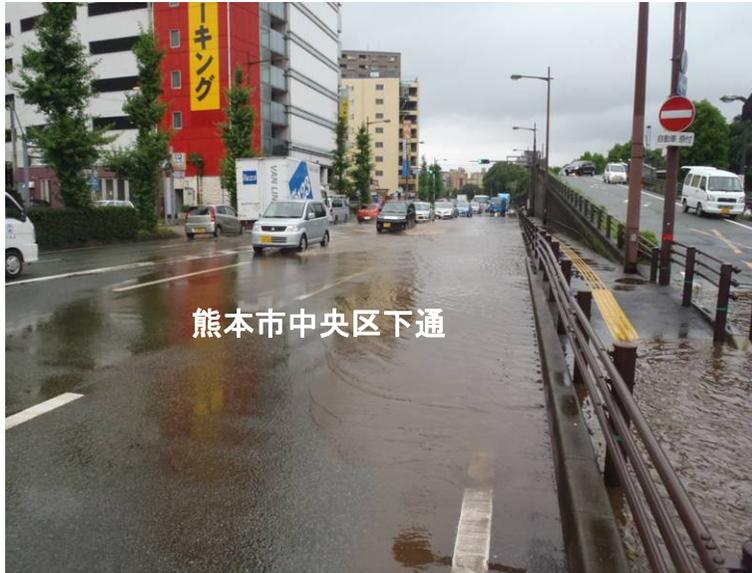
熊本市中央区下通

新代継橋右岸(国道3号線)の浸水状況(7/12 8:40)

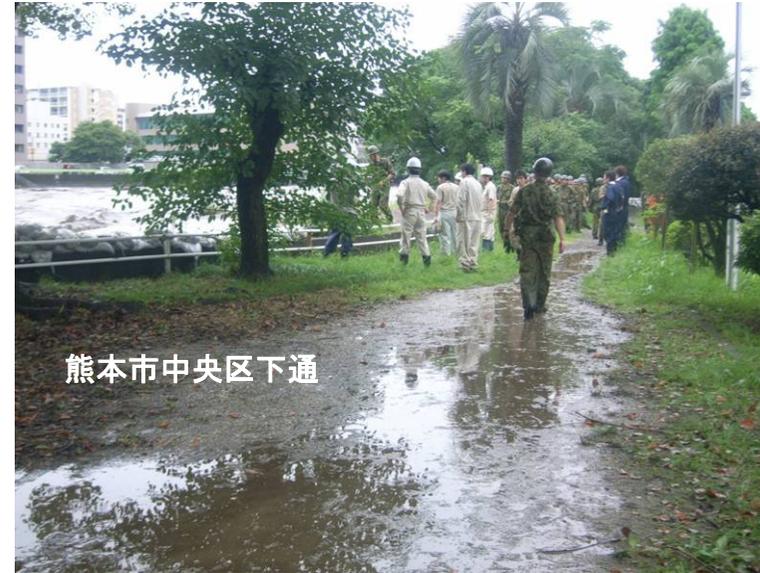
熊本市中央区下通

銀座橋下流右岸付近の水防活動状況(7/12 10:57)

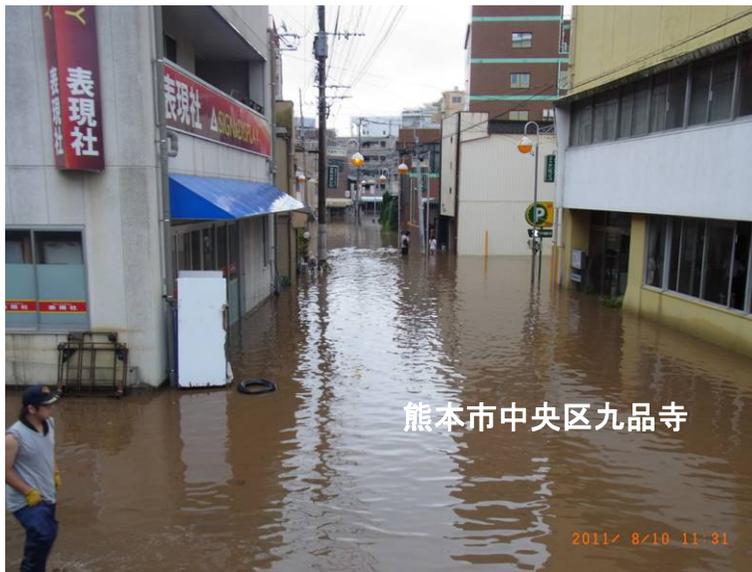
熊本市中央区九品寺

銀座橋上流左岸の浸水状況(7/12)
