平成24年 7月23日  
九州地方整備局  
12時00分現在

国道57号阿蘇市一の宮町坂梨 滝室坂の復旧状況について（続報）

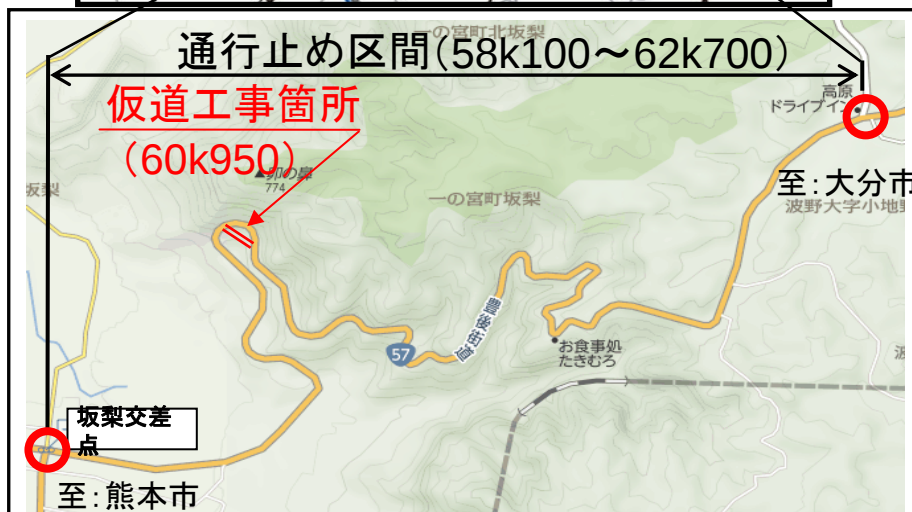
通行止め区間(58k100～62k700)

仮道工事箇所  
(60k950)

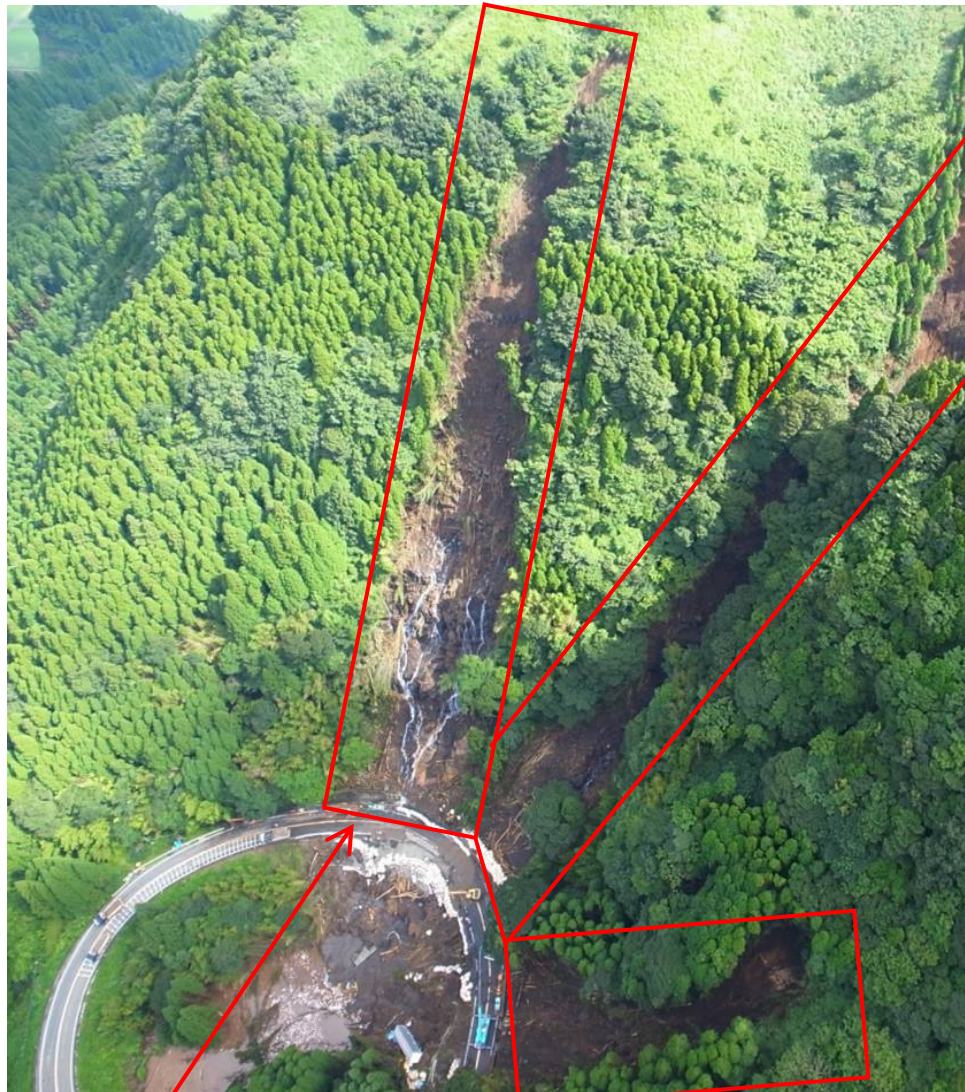
崩壊斜面の高さ: 約170m、幅: 約30m

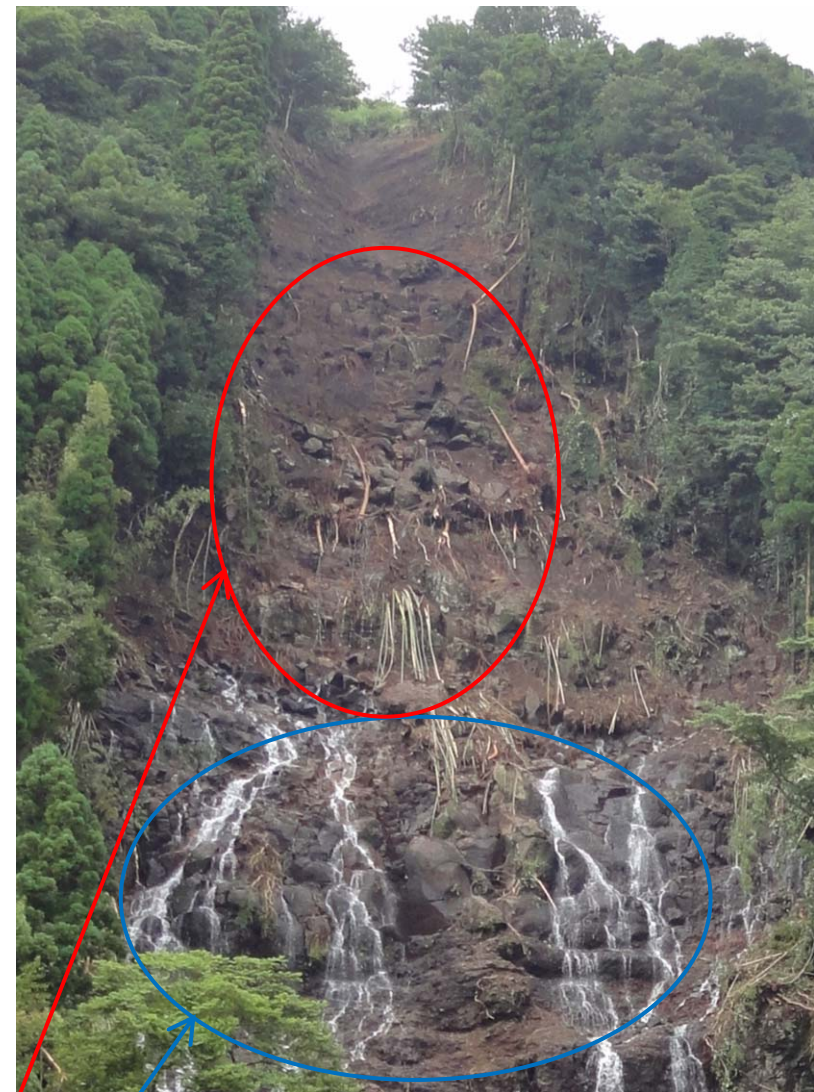
斜面からの流水  
浮き石(直径約1~2mが無数に存在)

依然として斜面からの流水がおさまっておらず、また、崩壊斜面上部にある多数の大きな浮き石の落下の恐れがあるため、二次災害の危険性があります。

このため、崩壊箇所を回避し、仮道(仮橋)を設置する応急復旧を実施しているところです。

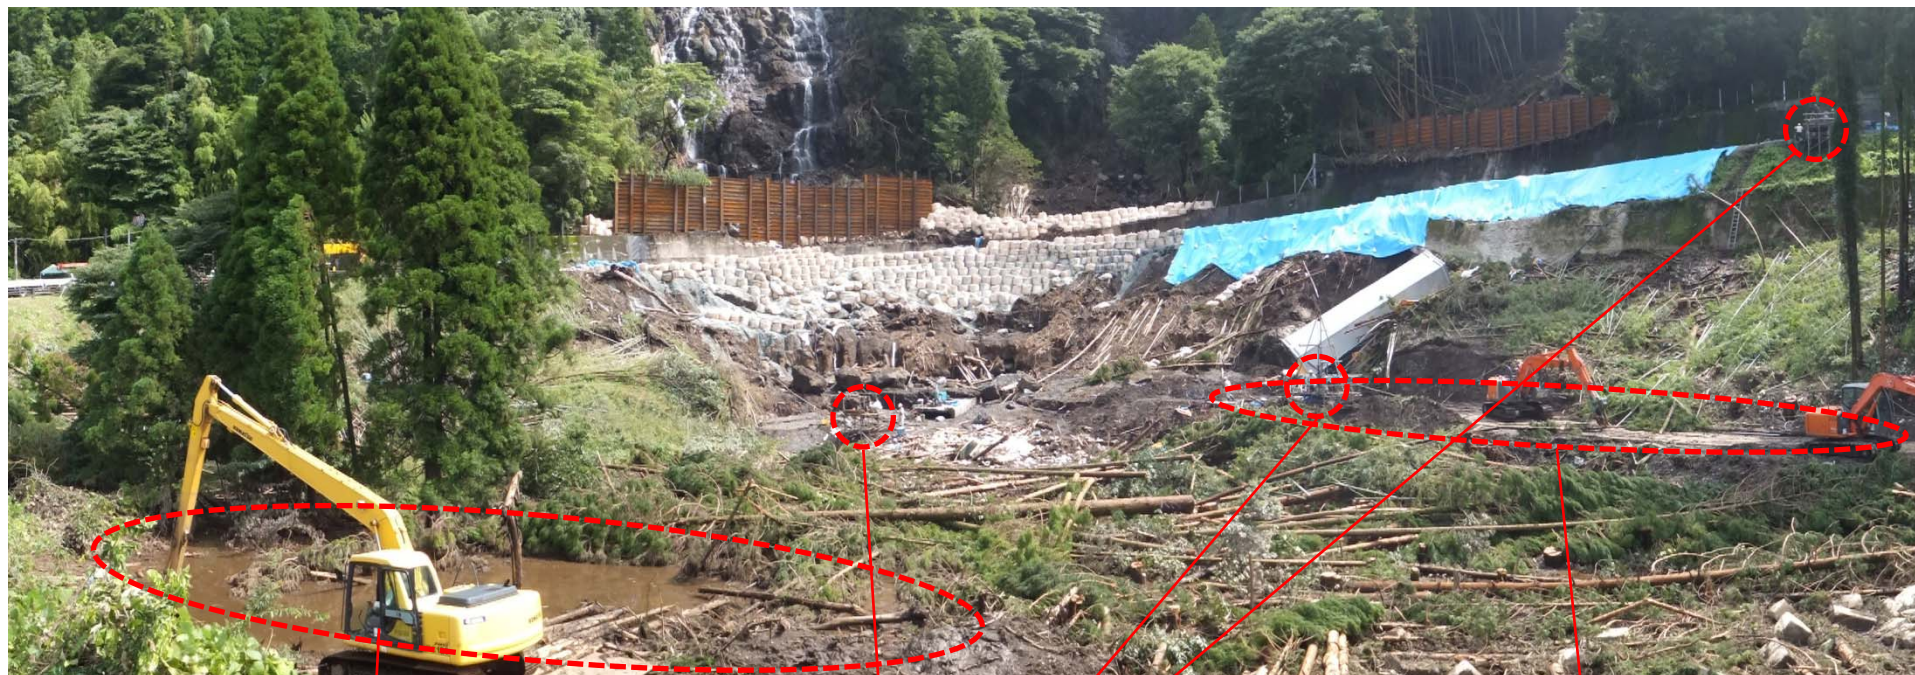
7月22日10時

排水作業中

地質調査作業中

工事用道路施工中
