平成24年8月17日

九州地方整備局

国道57号阿蘇市一の宮町坂梨 滝室坂の復旧状況について

国道57号 阿蘇市滝室坂の応急復旧の経過

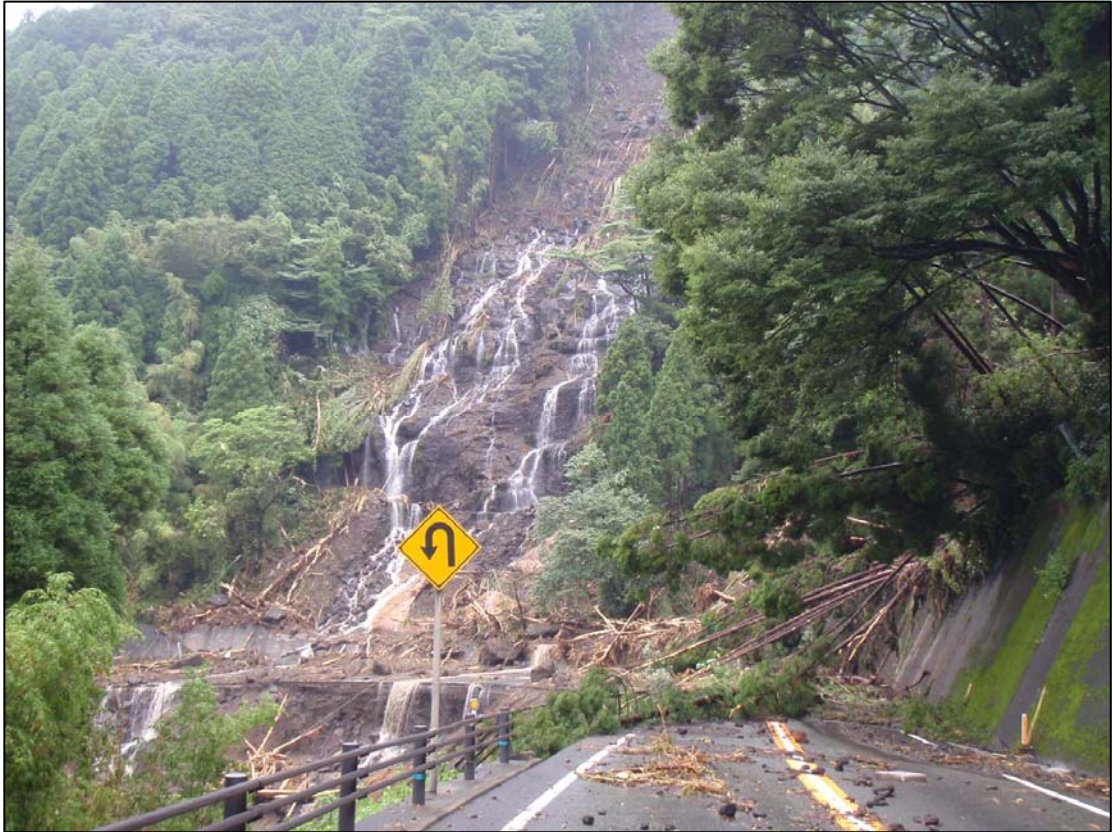
【写真－1】 斜面崩壊直後

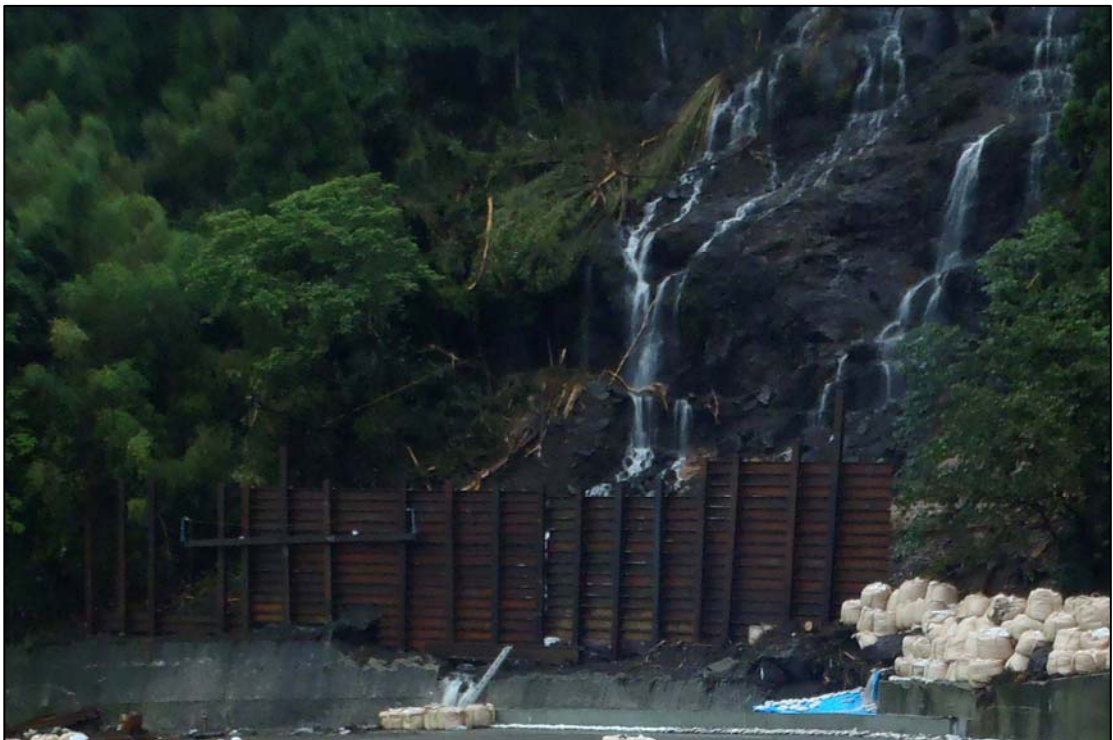
【写真－2】 斜面崩壊に対する応急措置

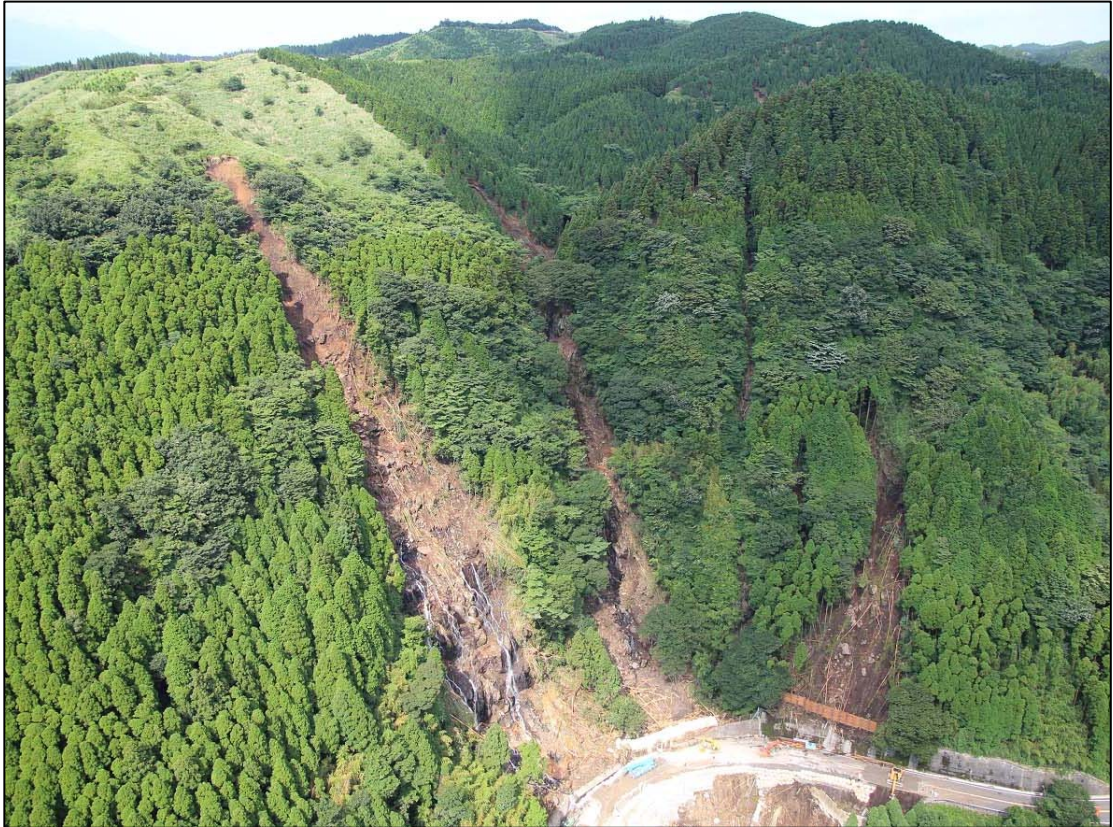
【写真－3】 バルーンによる斜面調査

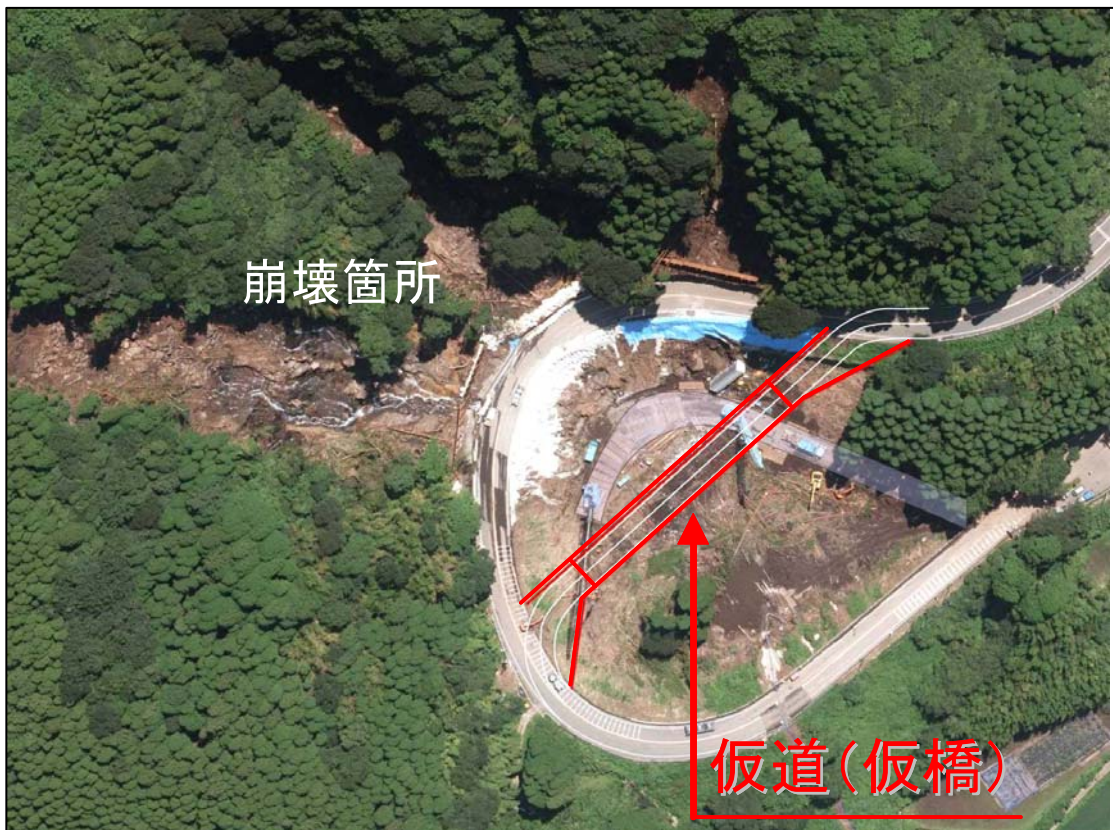
【写真－4】 崩壊箇所を回避し、仮道（仮橋）を設置

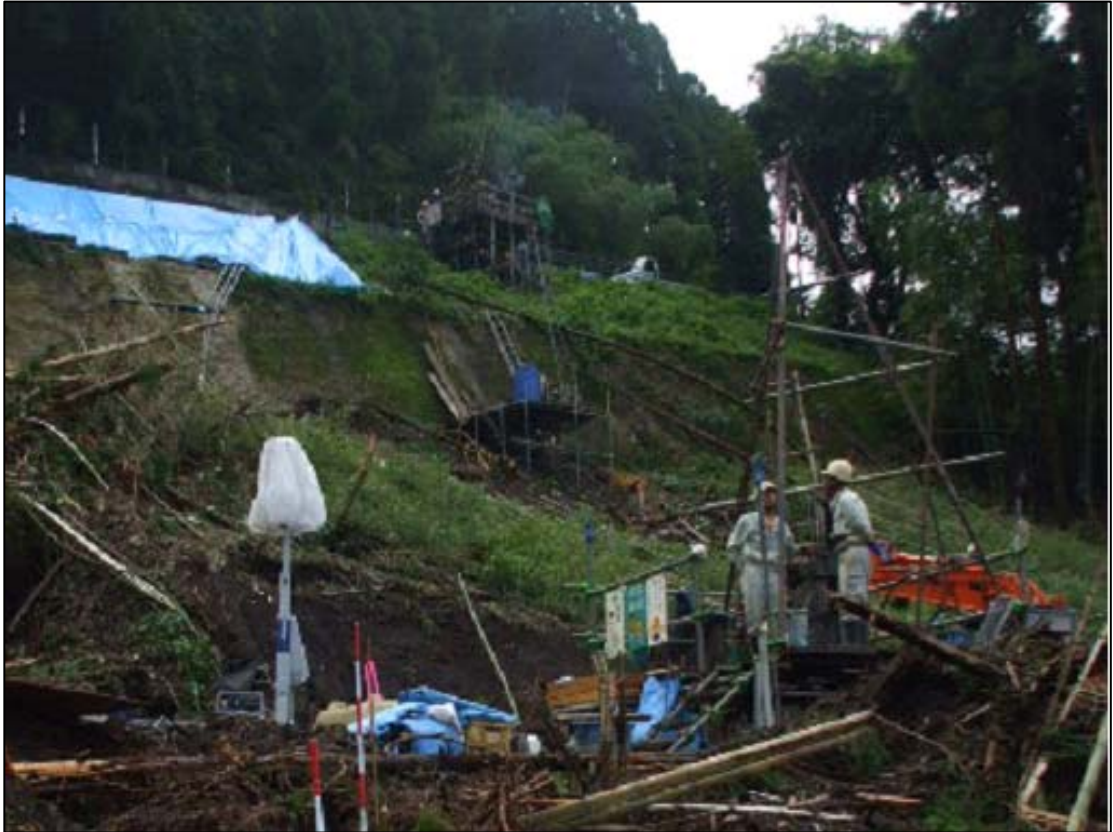
【写真－５】 地質調査ボーリング

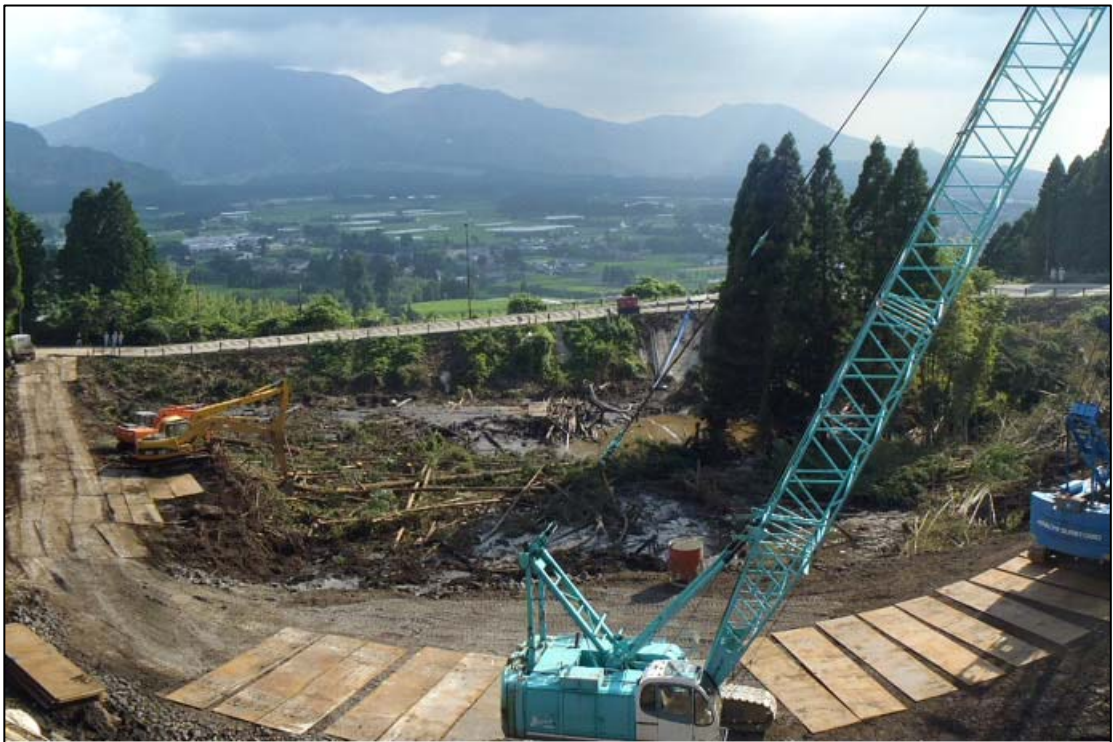
【写真－６】 工事用進入路・仮橋施工ヤードの整備完了

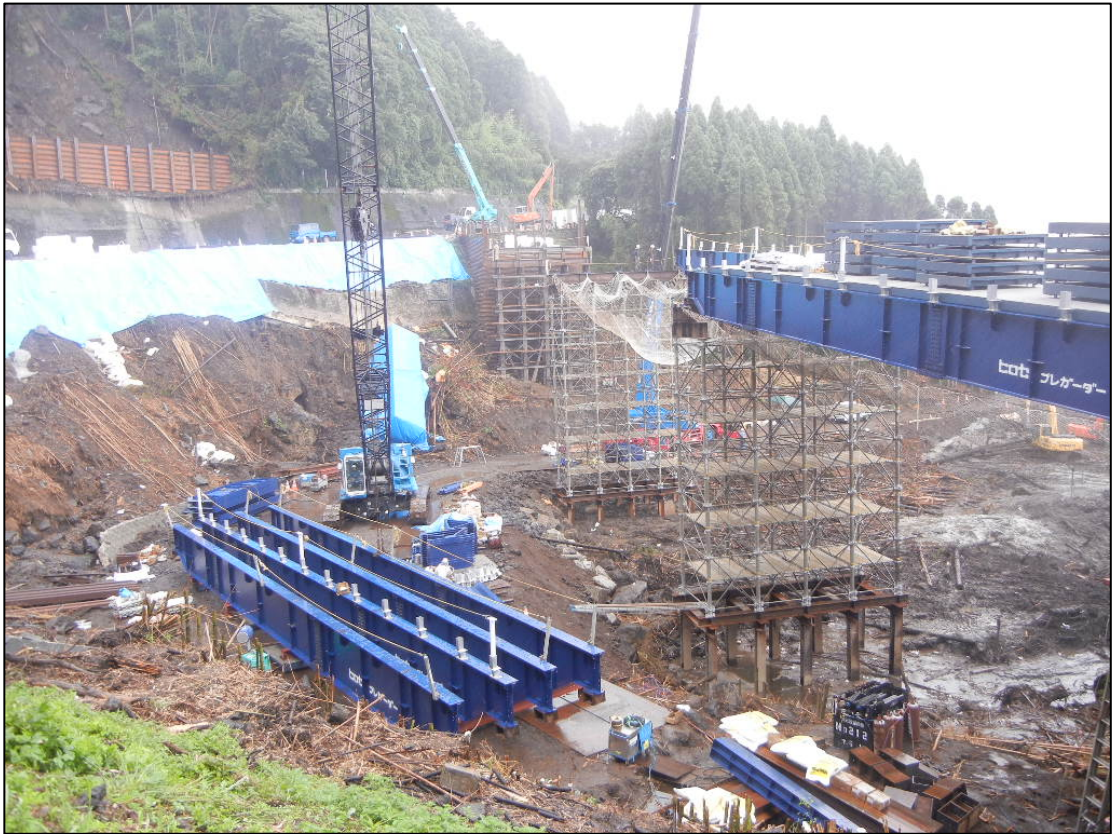
【写真－ 7】 仮橋の下部工（橋台・橋脚）工事完了

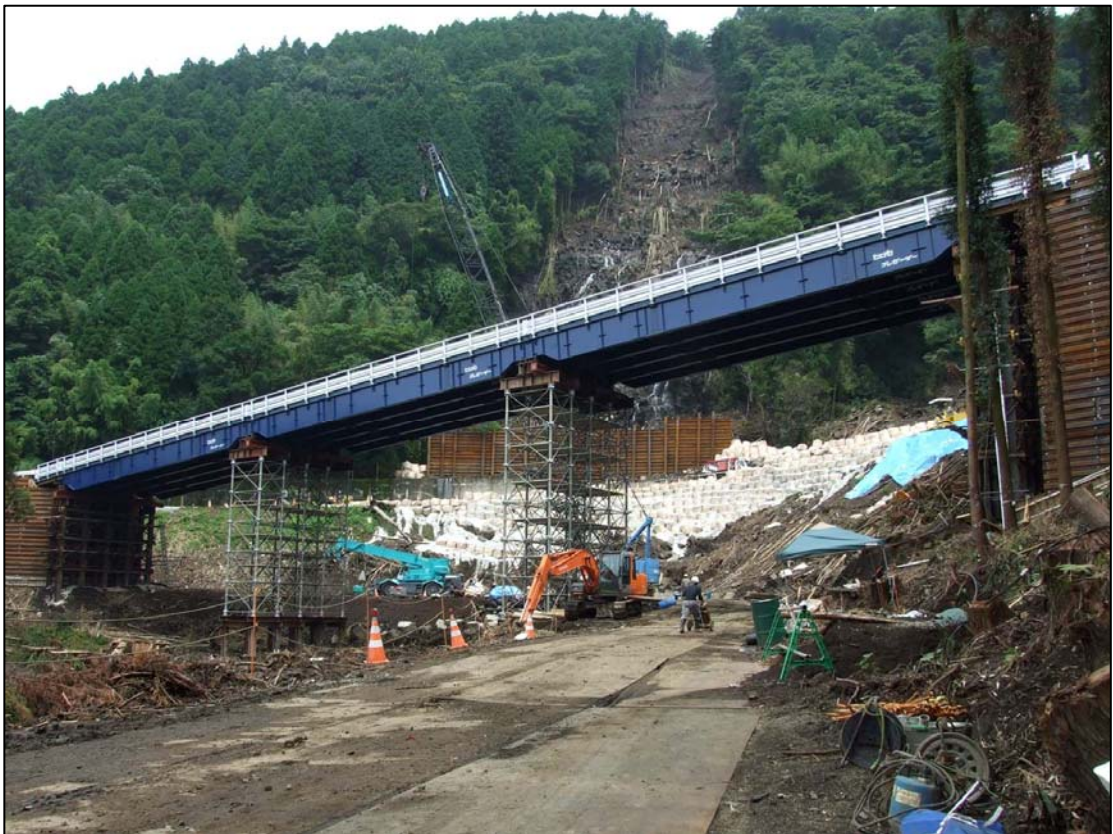
【写真－ 8】 仮橋の上部工（橋桁）工事完了

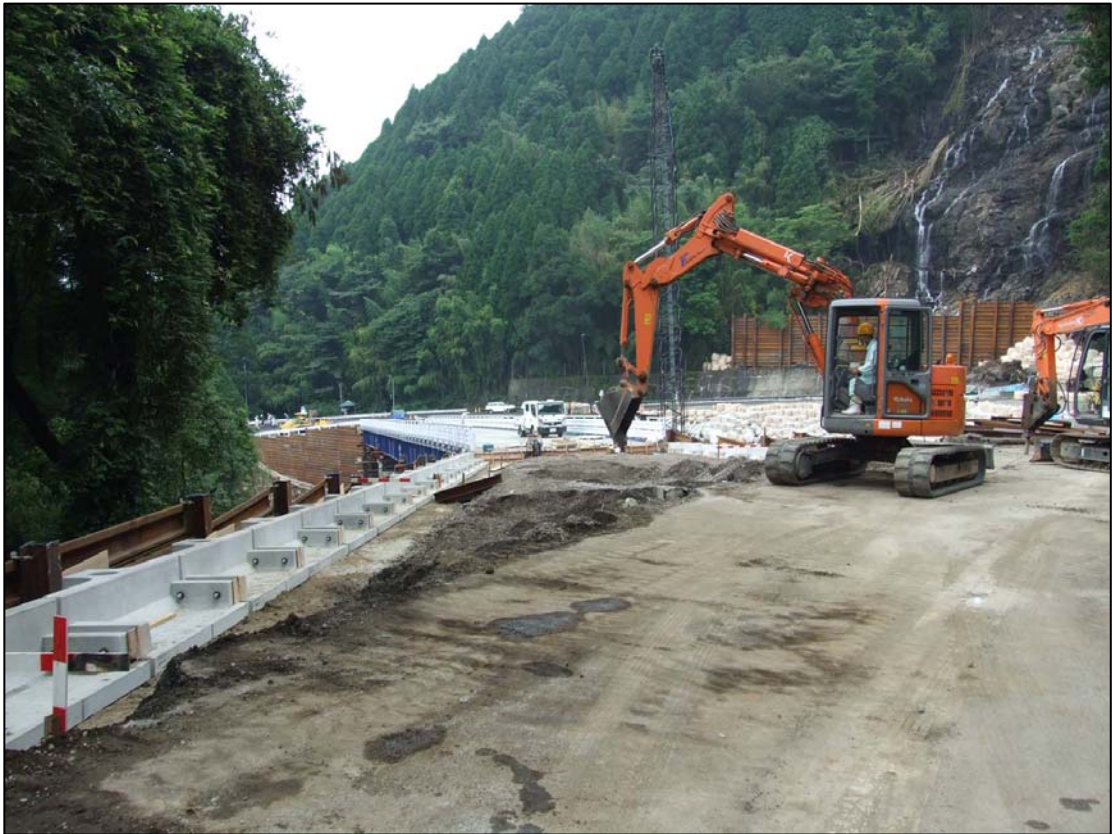
【写真－ 9】 取付盛土工事完了

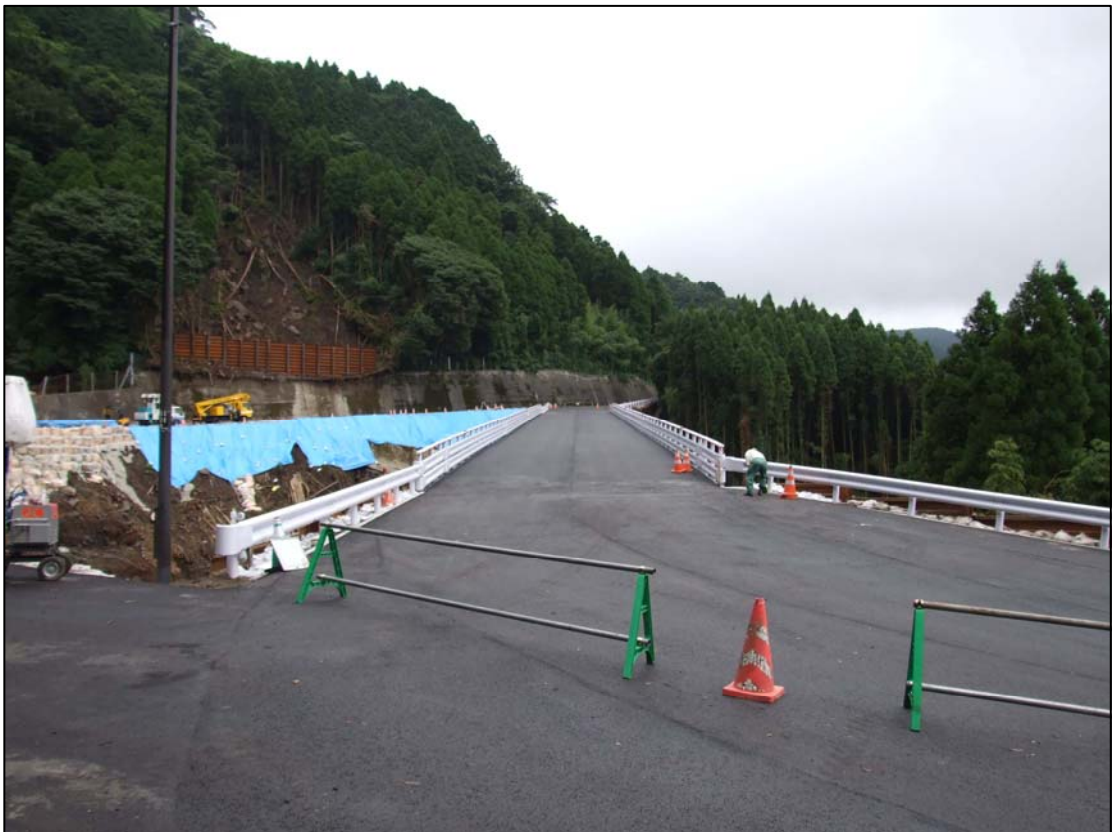
【写真－ 10】 舗装、防護柵設置工事完了
