平成28年熊本地震(最大震度7)における 緑川・白川等の復旧状況について ＜本格的な復旧に向けて＞

【第3報】

九州地方整備局 河川部

平成28年5月18日

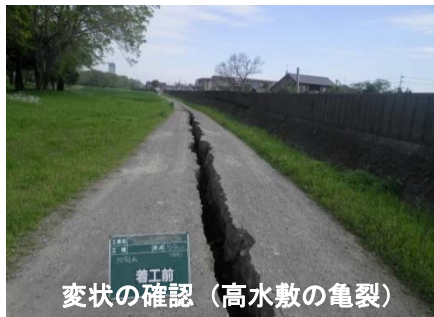
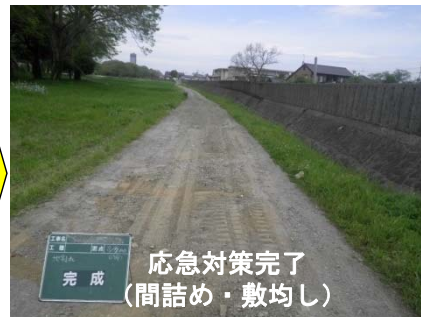
(白川 左岸8k700m : 熊本市)

緑川水系、白川水系及び菊池川水系で確認した172箇所の堤防等の変状のうち、比較的変状の小さな箇所については、ひび割れの補修などの応急対策を実施しています。

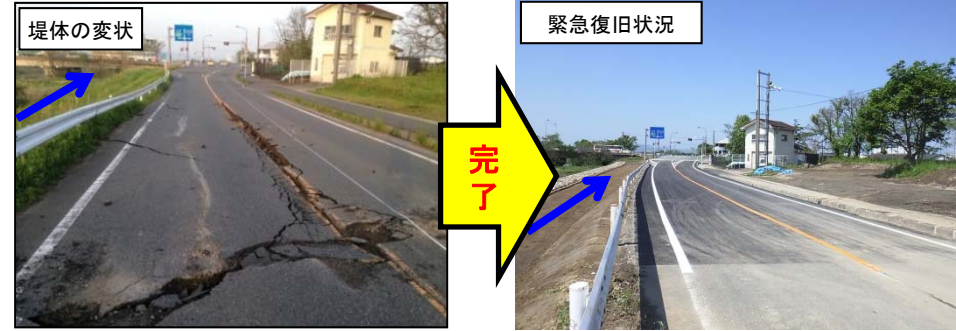
緊急災③ 4/27完了 加勢川右岸 9k 800 付近 (熊本市)

堤体の変状が比較的大きい緑川水系緑川・加勢川の11箇所については、24時間体制で緊急的な復旧工事を実施し、5月9日までに全ての工事が完了しました。
