# 熊本地震の復旧・復興

九州地方整備局  
平成29年1月

# 阿蘇大橋地区土砂災害の砂防事業(概要)

# 白川、緑川堤防の本復旧(白川①)

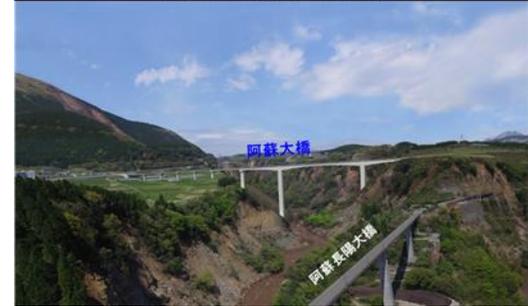
阿蘇大橋(イメージ図)

橋梁形式：3経間連続ラーメン箱桁橋

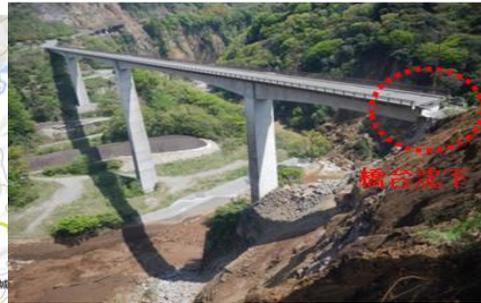
阿蘇長陽大橋の被災状況

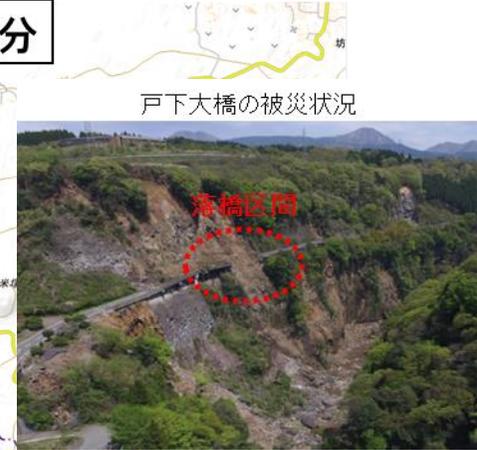
戸下大橋の被災状況

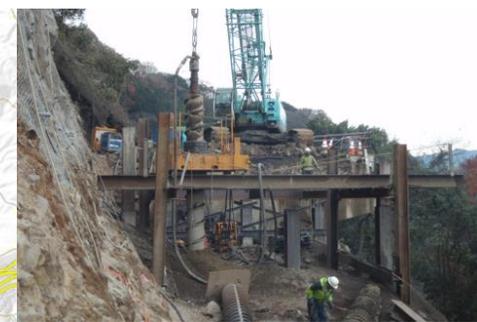
柵の木側 仮橋橋脚杭打ち状況

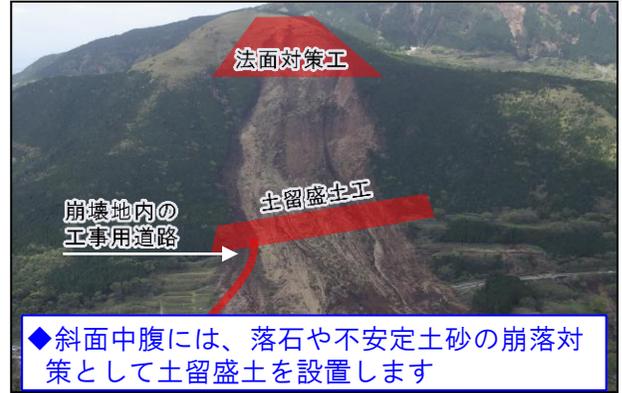
◆斜面中腹には、落石や不安定土砂の崩落対策として土留盛土を設置します

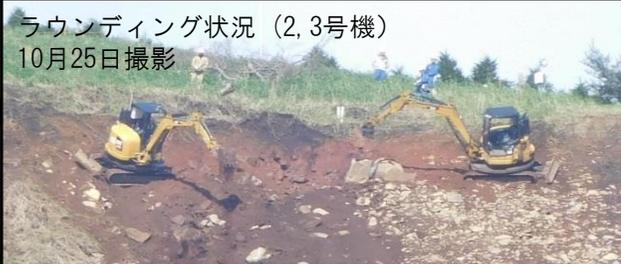
ラウンディング作業状況 (10月25日撮影)

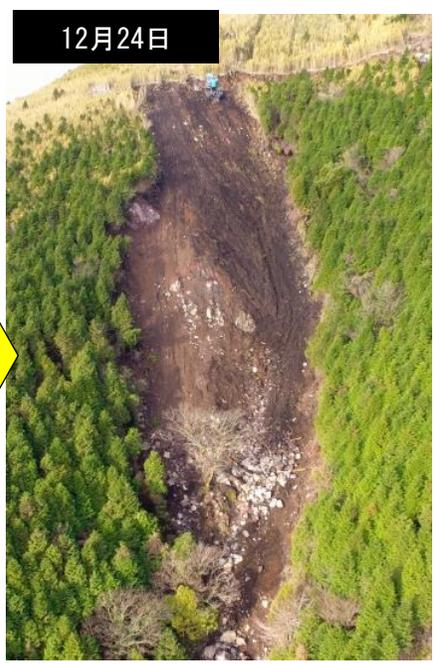
6月17日 (降雨前)

6月26日 (降雨後)

11月2日

12月24日

▲ 6月20日の豪雨によりガリー侵食が発達

▲ 岩塊の除去完了

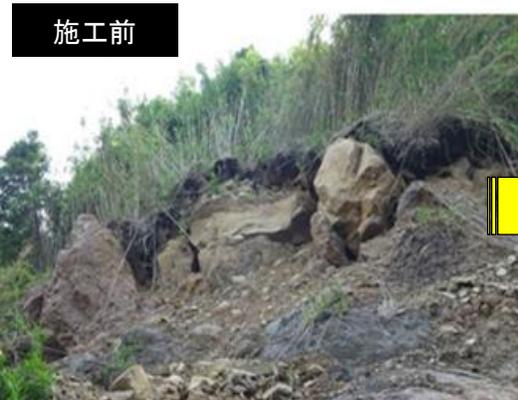
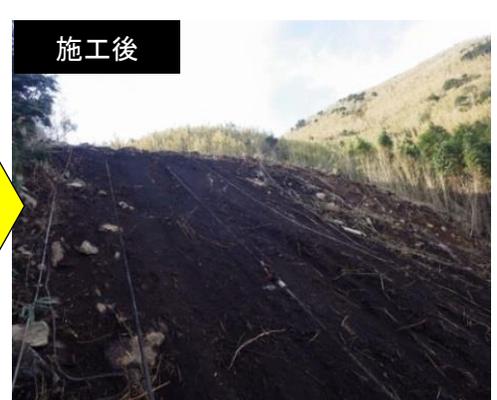
▲ A部 岩塊の除去

施工前

施工後

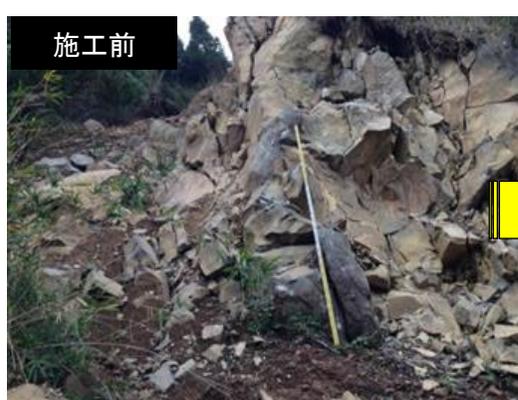
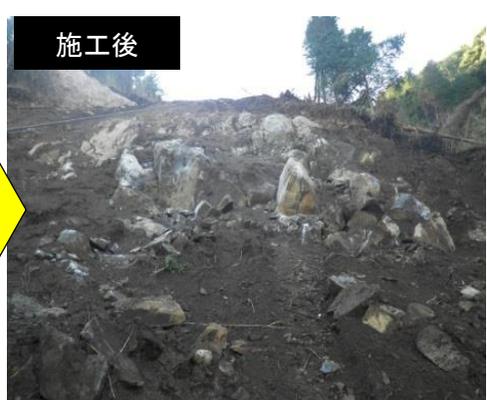
▲ B部 岩塊の除去

施工前

施工後

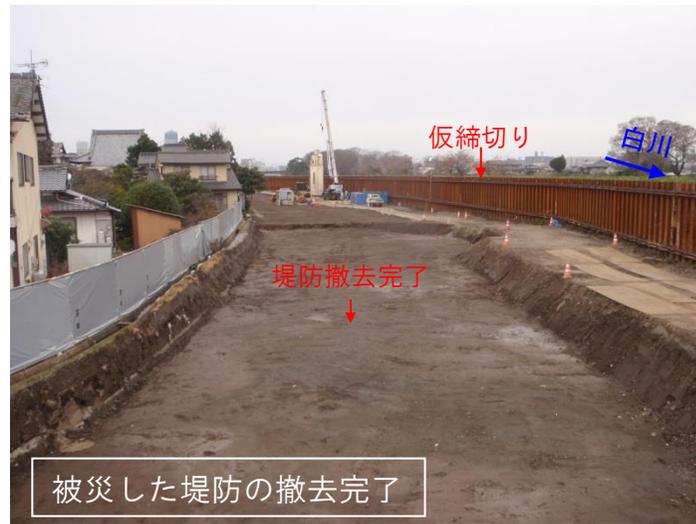
被災した堤防の撤去完了

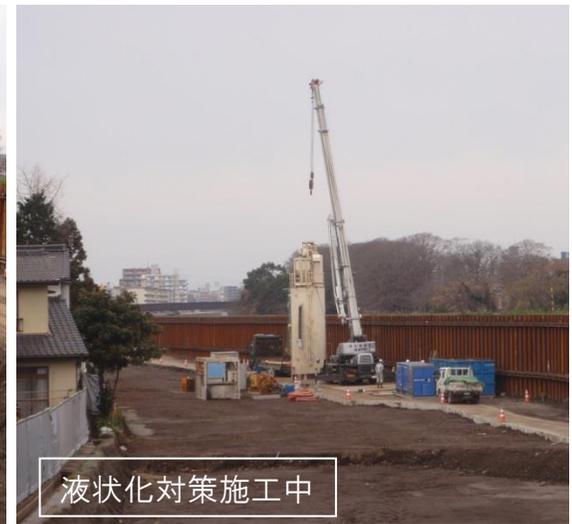
液状化対策施工中

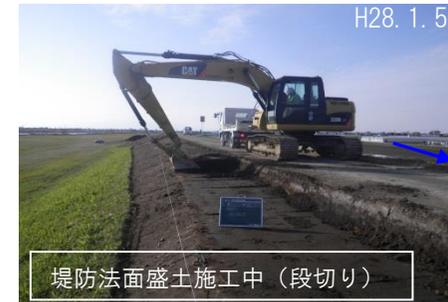
堤防法面盛土施工中 (段切り)

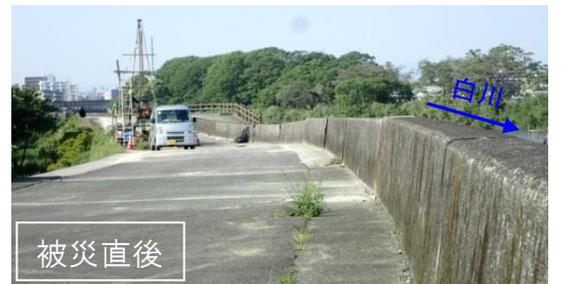
被災直後

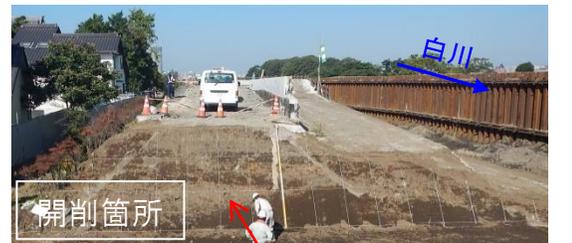
開削箇所

砂質土の充填

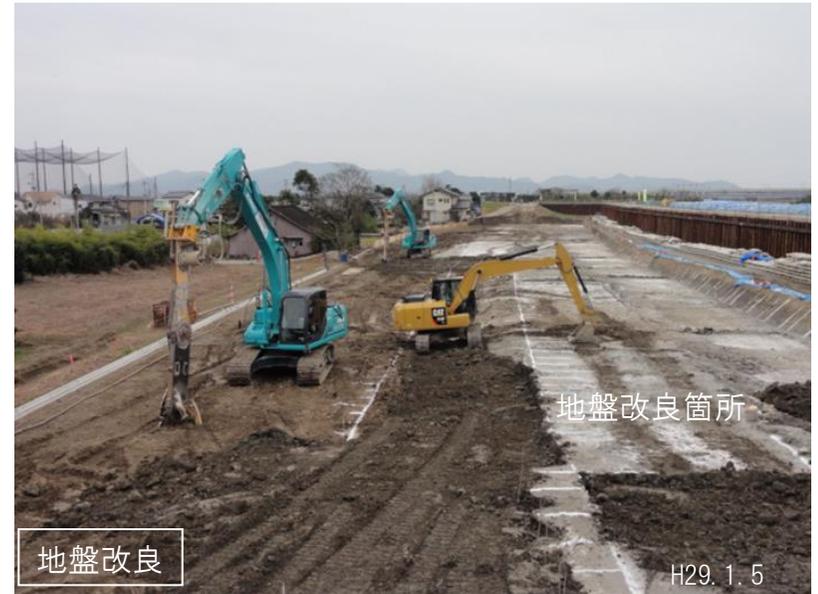
## 堤防の再構築 (②上杉地区)

仮締切りが完了し、変状が生じた堤防の撤去、地盤改良、堤防の再構築を実施中。

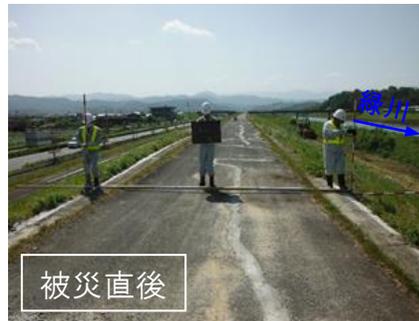
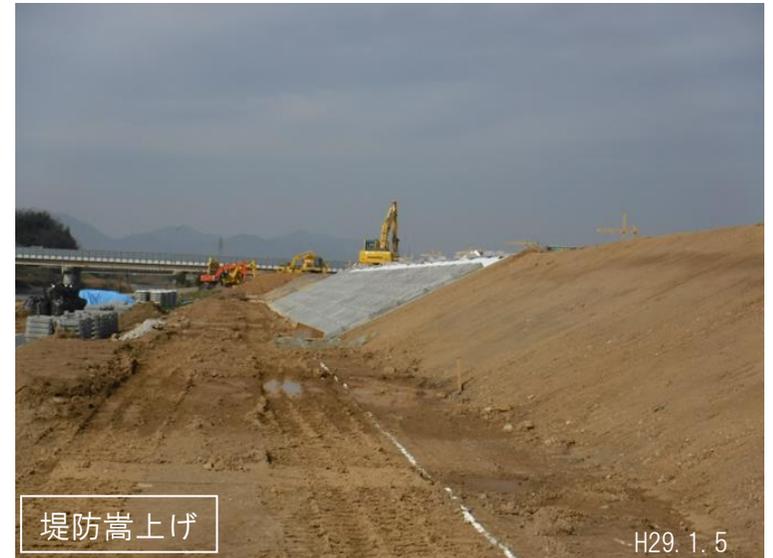
## 堤防の嵩上げ (⑫御船地区)

堤体の変状箇所を部分的に掘削し、堤防の嵩上げ盛土を実施中。
