平成27年7月14日
国土交通省筑後川河川事務所

矢部川松原堰の変状について

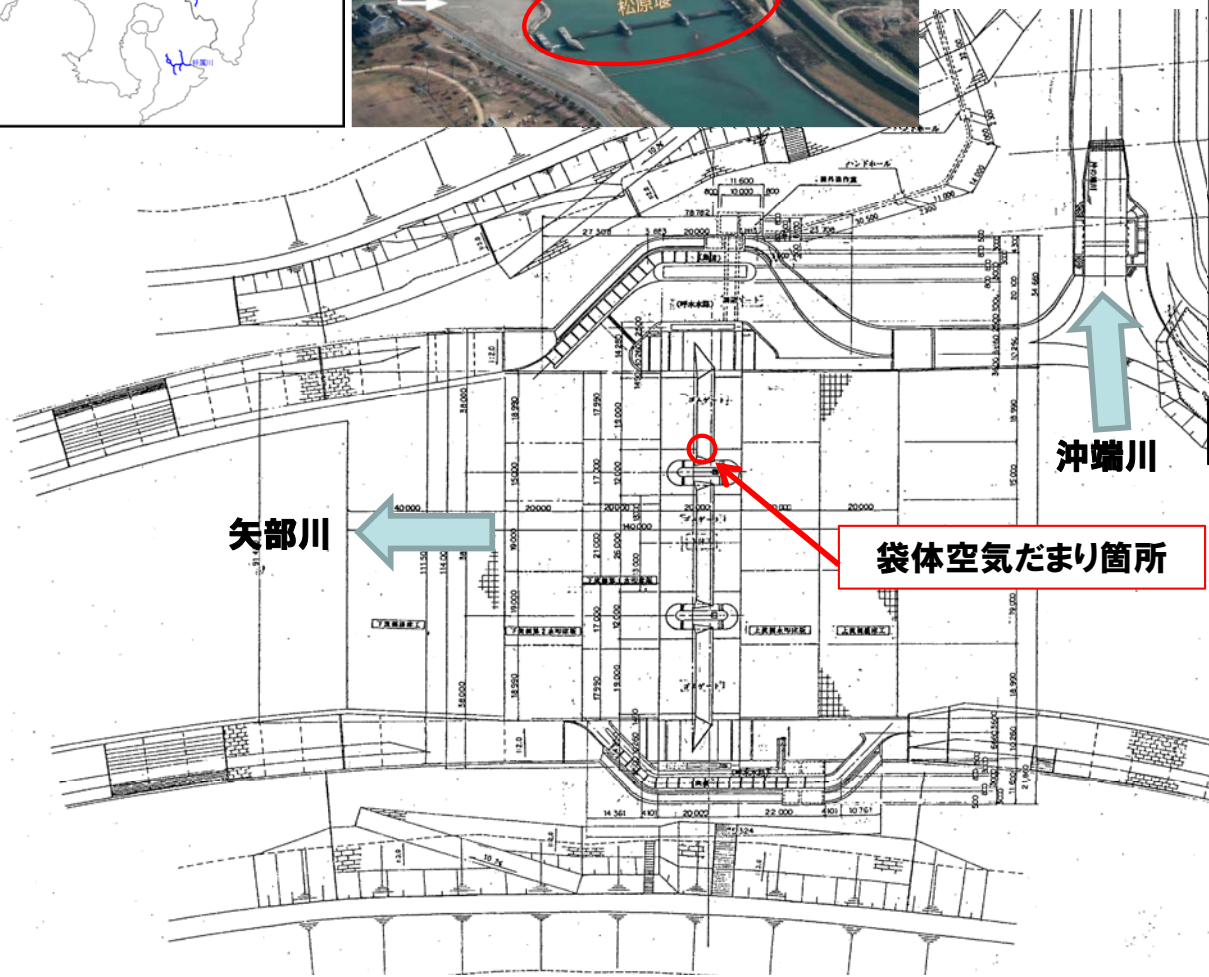
1. 発見日時
平成27年7月13日 8時50分頃
2. 変状が発生した設備
矢部川松原堰の3号主ゲート（右岸側） 1門
ゲート形式 : ゴム引き布製起伏堰
3. 現在の状況
3号ゲート右岸側堰柱付近頂部において、ゴム袋体の一部に異常な膨らみを確認。（河川の流れ方向に約1.06m×横方向に約1.25mの膨らみ）
4. 当事務所の対応状況
昨日7月13日に変状を確認後、変状部分の範囲拡大について監視体制を取り注視しておりますが、発見から現在まで膨らみは拡大しておりません。
5. その他
本日の降雨による、洪水時操作でも通常どおり作動しており、治水上の支障はきたしておりません。

袋体の変状箇所全景

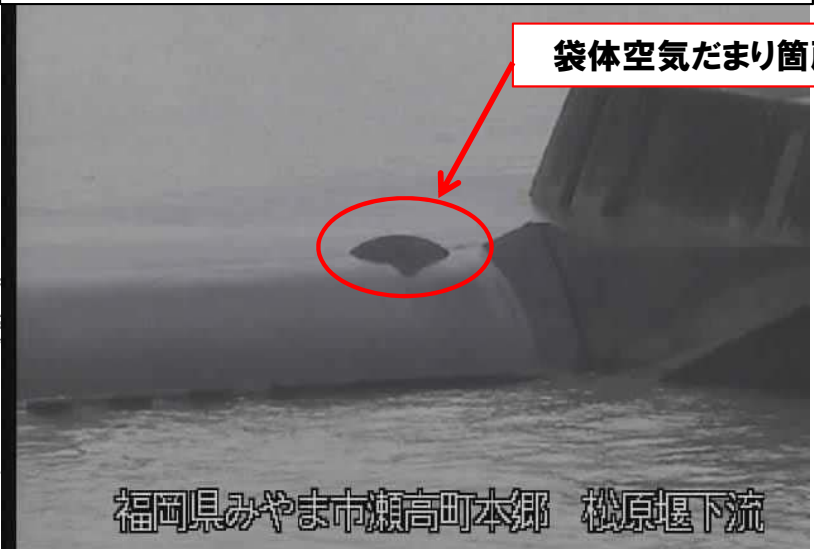
袋体の変状箇所近景
