平成 29 年 7 月 14 日
筑後川河川事務所
九州地方整備局

梅雨前線に伴う平成 29 年 7 月 5 日出水による 花月川における浸水被害について（速報）

～平成 24 年九州北部豪雨対応『花月川激甚災害対策特別緊急事業』により、
日田市の浸水面積及び床上浸水被害を軽減しました～

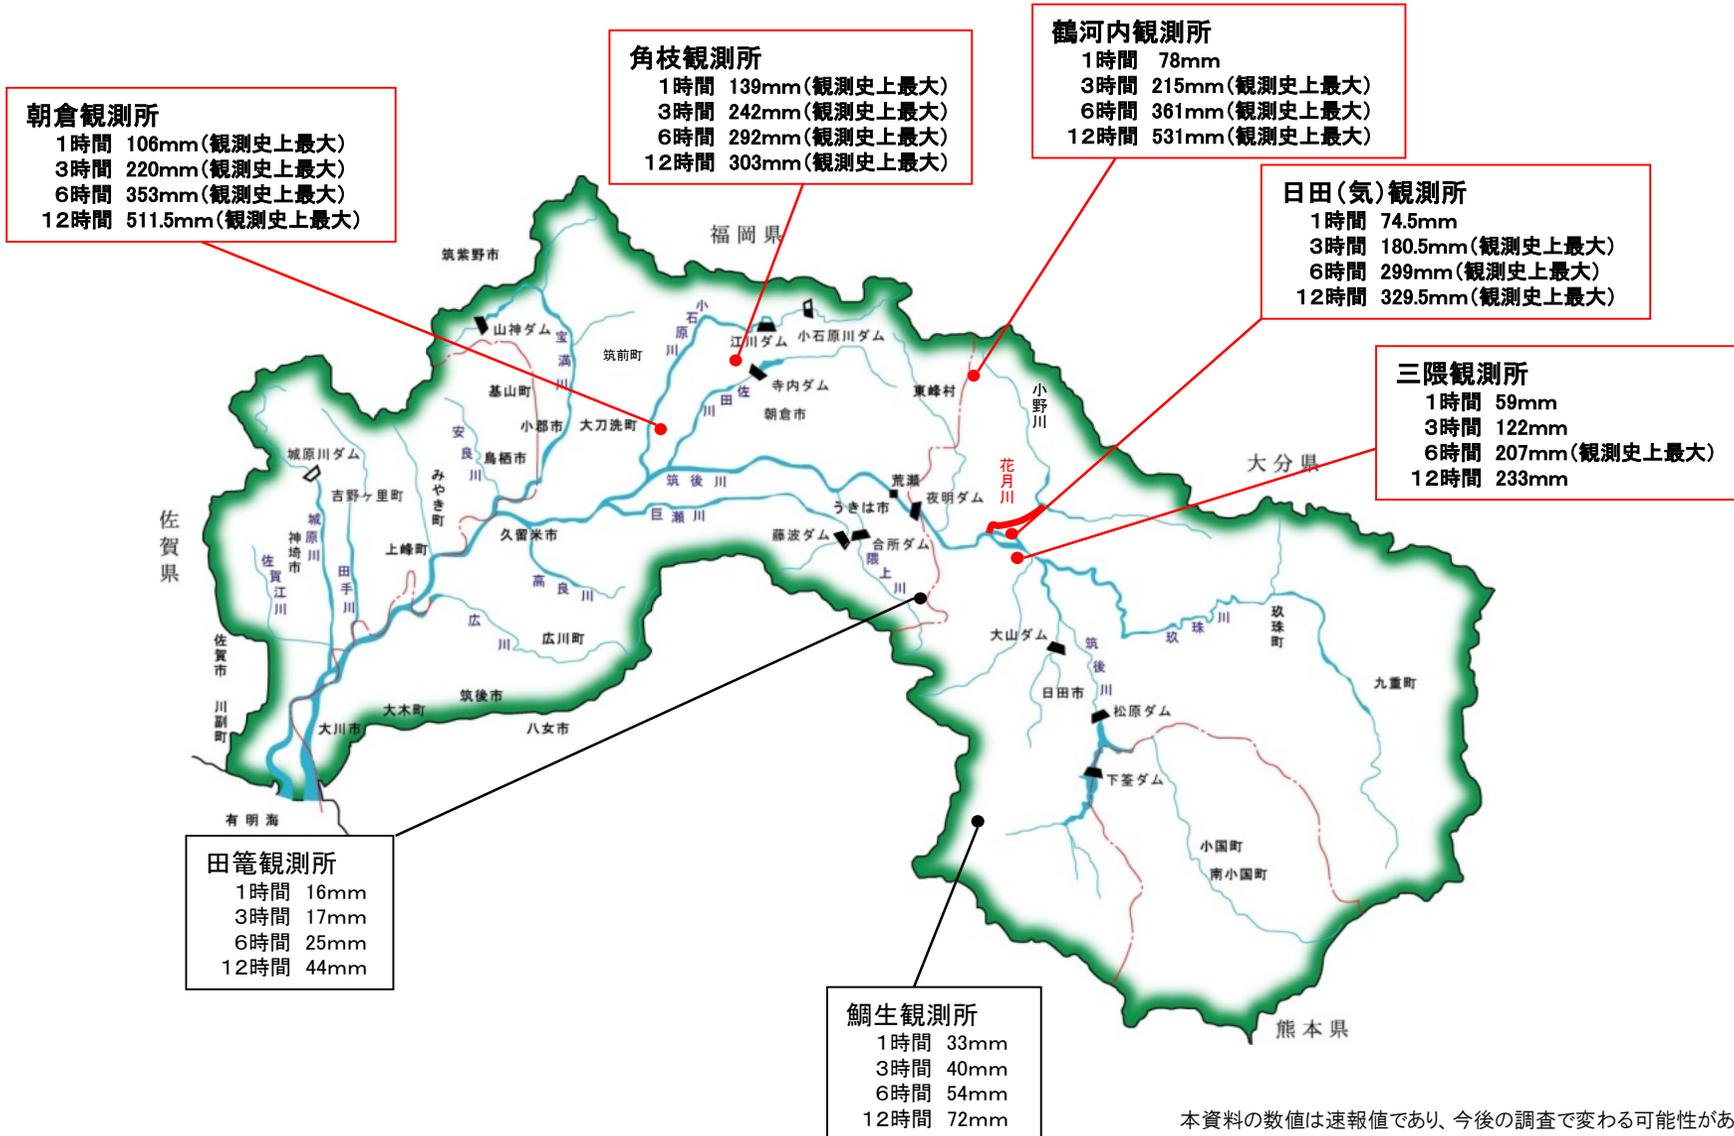
平成29年7月5日 降雨概要(筑後川水系花月川)

■梅雨前線に伴う平成29年7月5日降雨により、日田市北部において観測史上最大の降雨量を記録した。

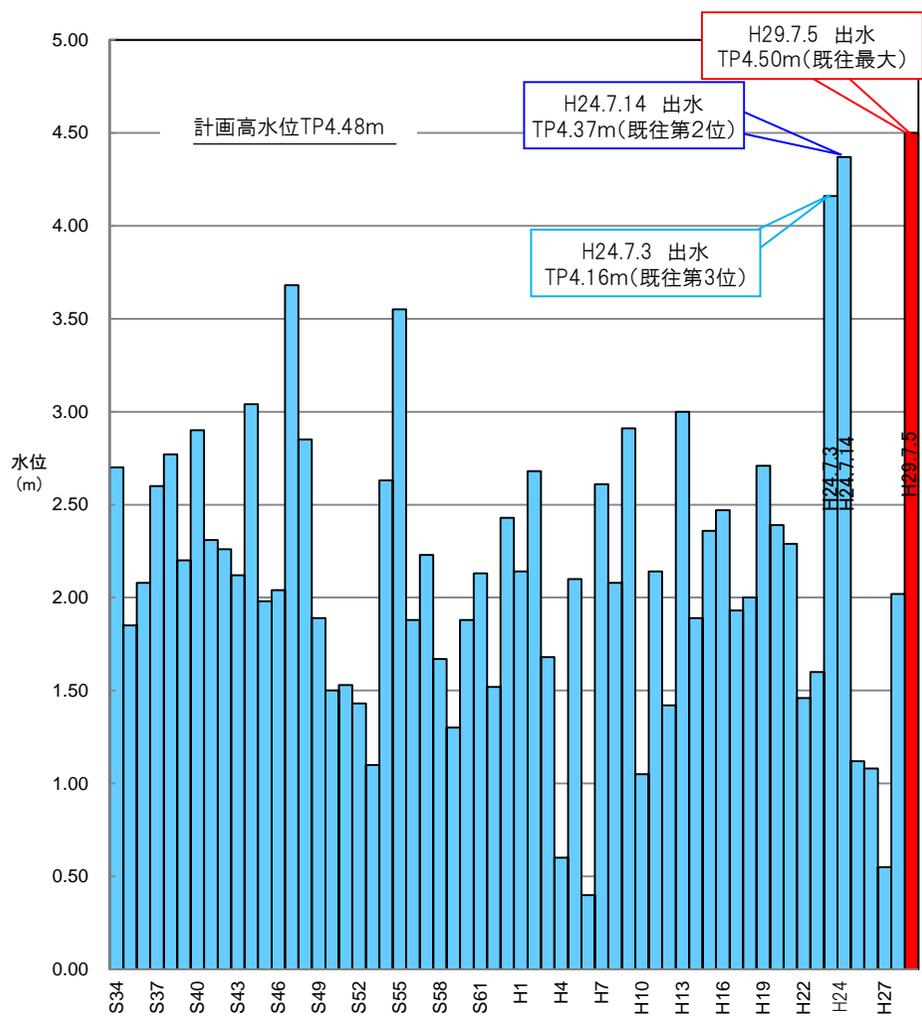
■年最高水位の比較(花月水位観測所:花月川3.38km地点)

■梅雨前線に伴う平成29年7月5日降雨により、花月川で観測史上最高水位を記録した。

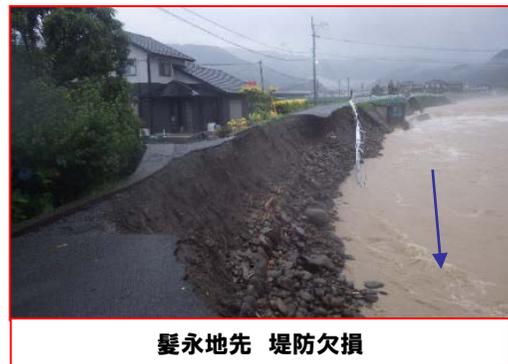
髪永地先 堤防欠損

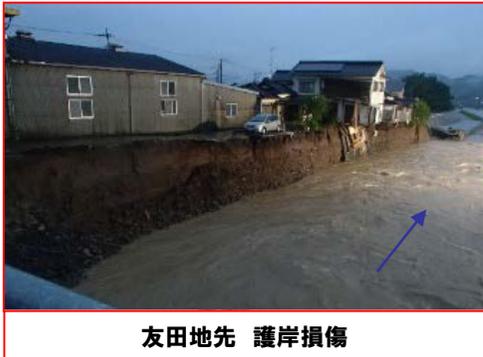
友田地先 護岸損傷

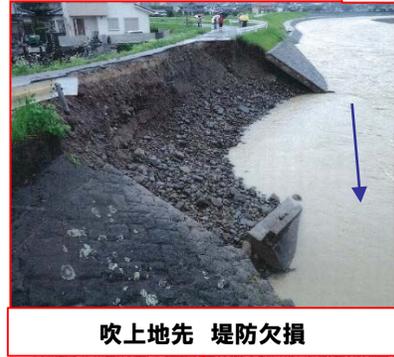
吹上地先 堤防欠損

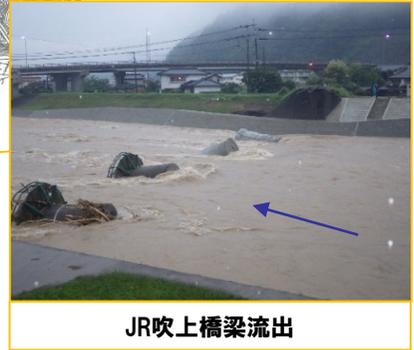
JR吹上橋梁流出

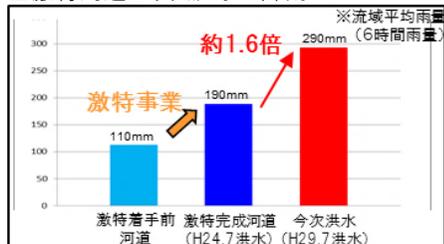
激特河道と今次洪水の降雨

河道掘削、築堤及び横断工作物の改築により、平成24年7月出水と同規模の降雨に対して氾濫を防止

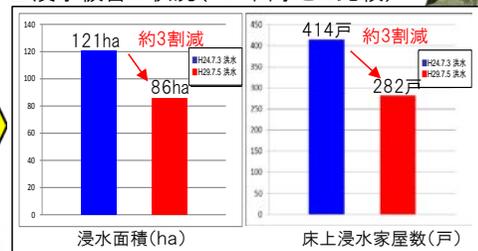
浸水被害の状況(H24出水との比較)

**激特事業の進捗により
降雨量が増えても被害低減**

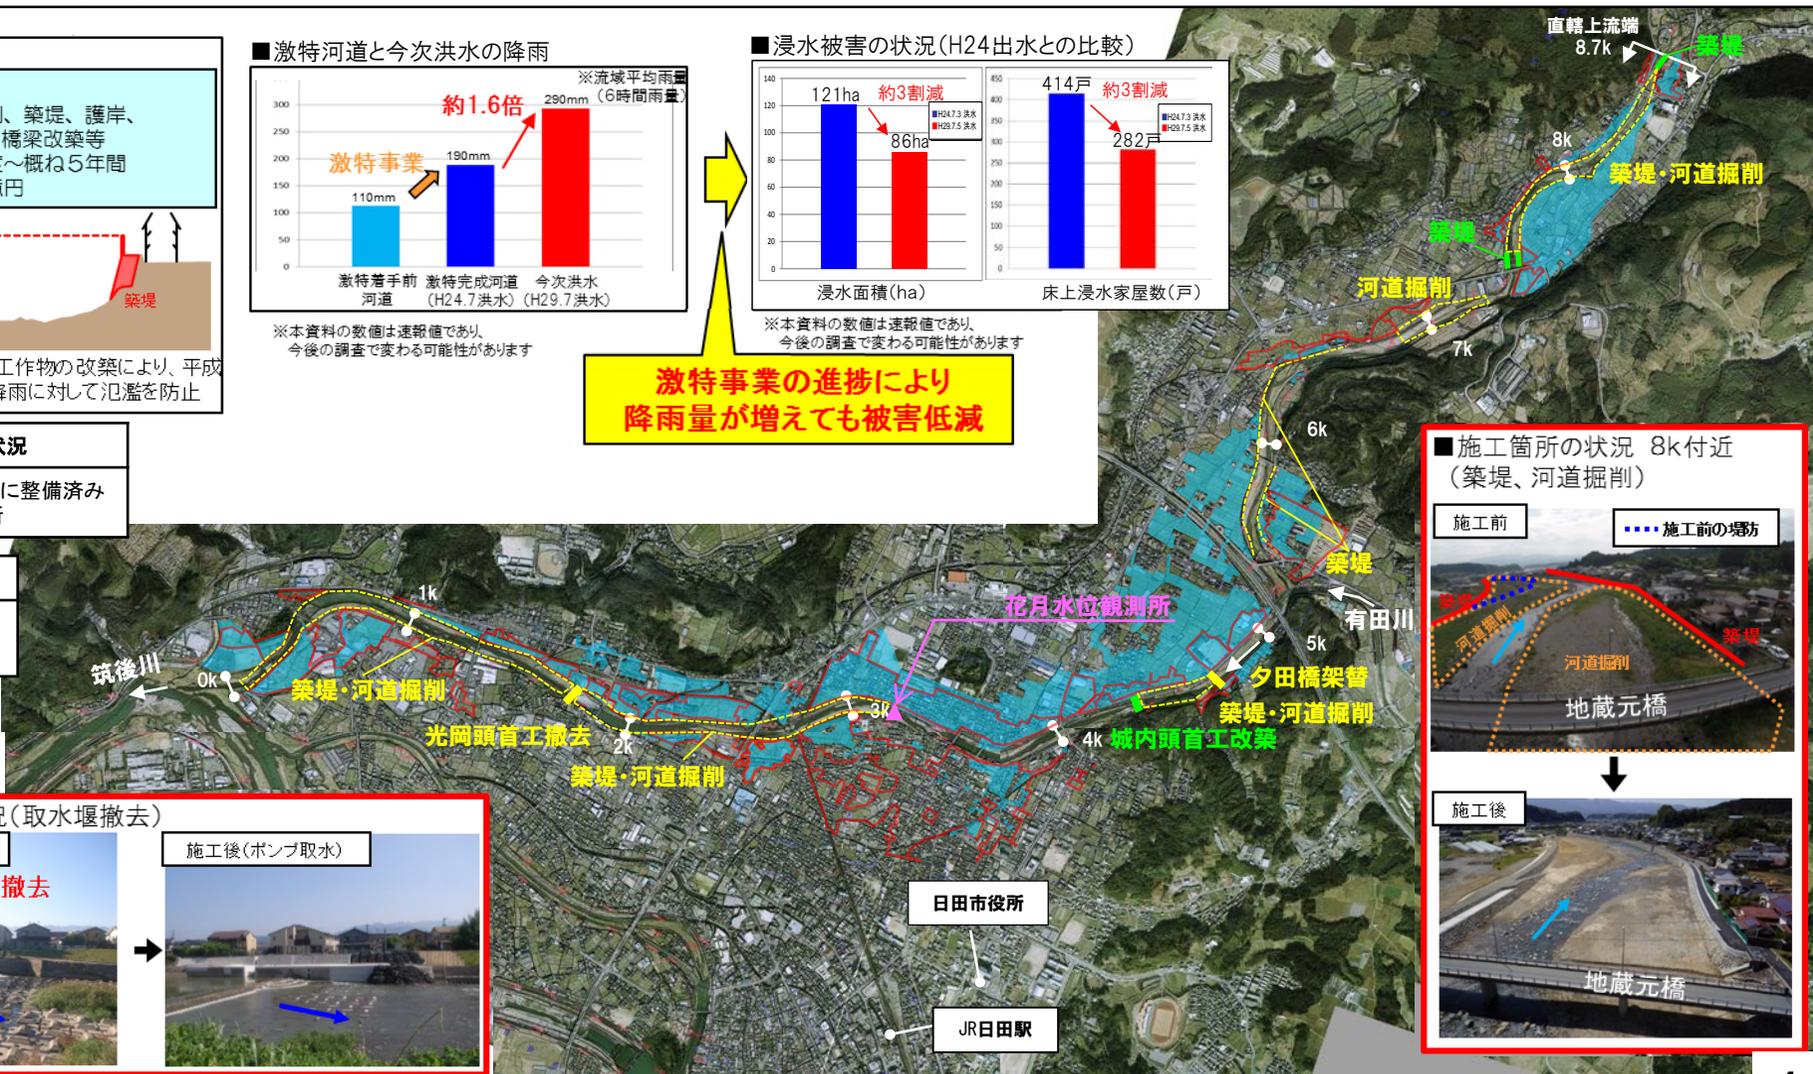
激特の整備状況

- H28年度までに整備済み
- H29整備箇所

- H24浸水範囲
- H29浸水範囲

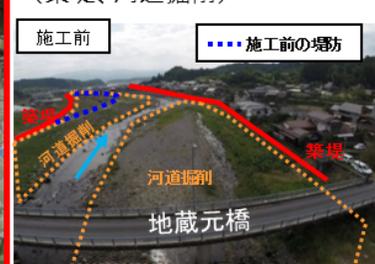
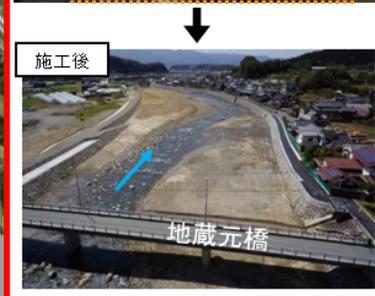
■ 施工箇所の状況 8k付近 (築堤、河道掘削)

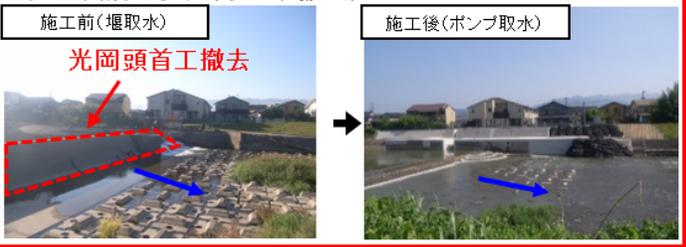
■ 施工箇所の状況 (取水堰撤去)
