## 梅雨前線及び台風5号による降雨に伴う筑後川の被害状況について

### 第 2 報

筑後川水系筑後川(右岸)堤防の川側斜面崩れの復旧が完了しました。

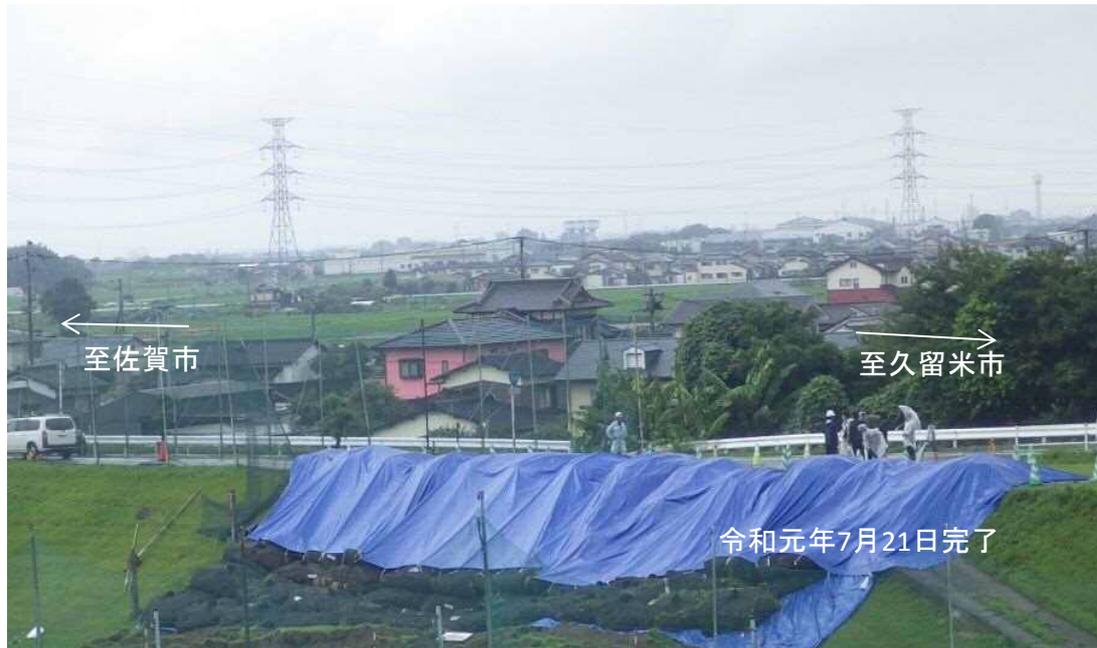
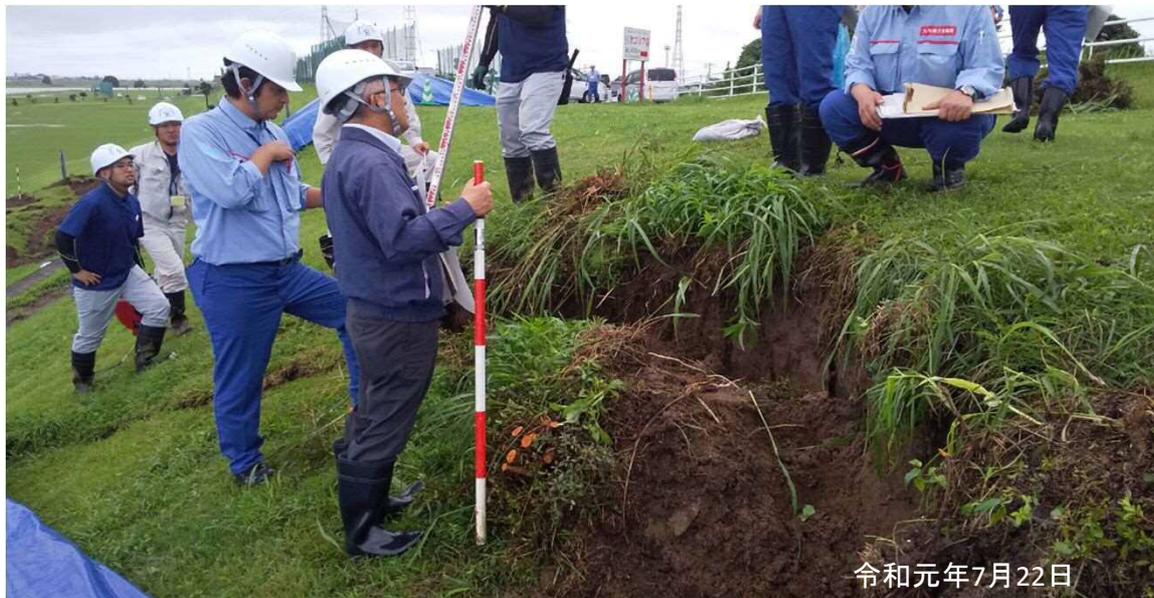
筑後川水系筑後川(右岸24k 600付近)堤防の川側斜面の崩れ  
場所:佐賀県三養基郡みやき町 (豆津橋下流側)

堤防の川側法面の表層崩落が発生

- ・延長 約 30 m
- ・高さ 約 5 m

- 集中豪雨が原因(1時間に約80mm)
- 雨水が集中し、舗装の端から法面に水が浸透し崩落したものと推測できる。
- 復旧が完了しており、堤防の安全性に問題ない。

7月21日の梅雨前線に伴う降雨により、筑後川河川事務所管内の筑後川水系筑後川(右岸24k600付近)において堤防の川側斜面の崩れが発生しました。  
7月21日22:00に崩壊した川側斜面を保護するブルーシート+袋詰め根固設置による復旧を完了し、本日11:00に学識者に現地にて堤防の安全性を確認していただきました。

- ・7月21日9:00頃 一般通行者から斜面の崩壊について事務所に通報有り。
- ・7月21日13:00 復旧に着手。
- ・7月21日22:00 復旧が完了。
- ・7月22日11:00 学識者の九州大学安福(やすふく)教授(地盤工学専門)から堤防の安全性や車の通行について問題無いことを現地で確認。
