令和 2 年 7 月 7 日  
九州地方整備局 筑後川河川事務所

## 梅雨前線による降雨に伴う筑後川の被害状況について（第 2 報）

～筑後川水系筑後川（右岸）の自噴（水の噴き出し）の応急対策工事が完了～

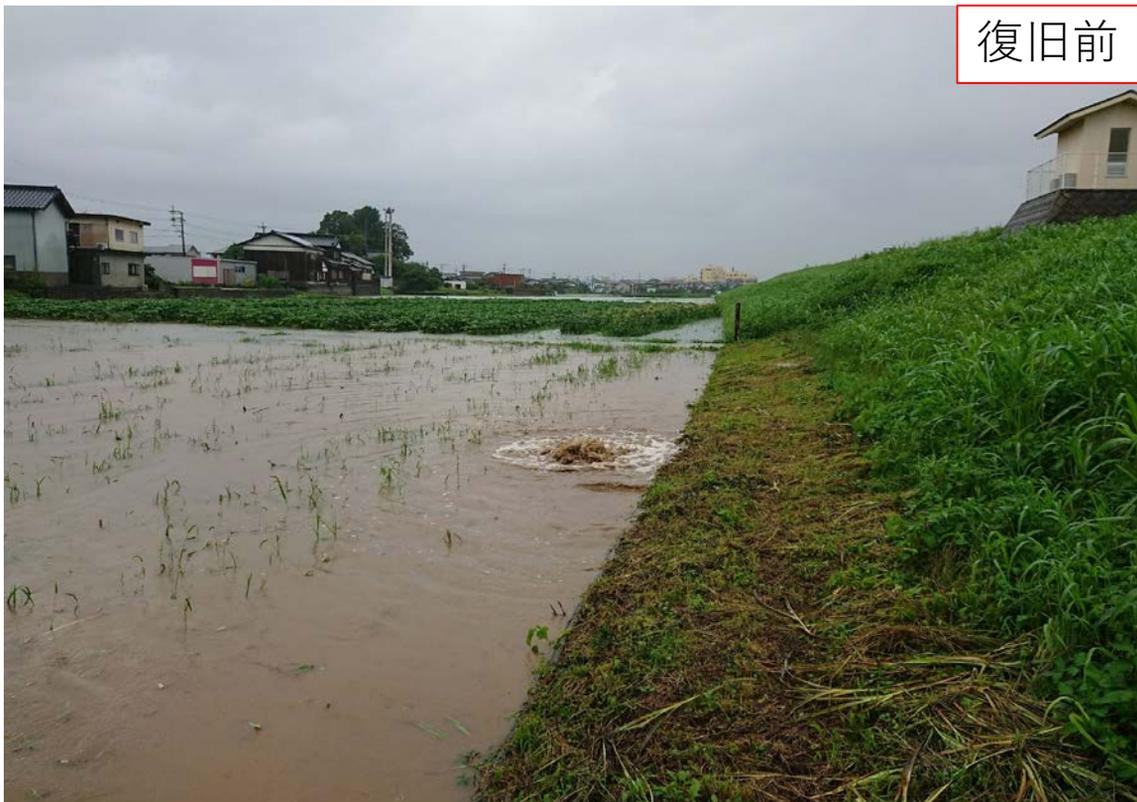
復旧前

7月7日の梅雨前線に伴う降雨により、筑後川河川事務所管内の筑後川水系筑後川（右岸39k600付近・久留米市北野町金島）において発生した自噴（水の噴き出し）の応急対策工事（月の輪工）が、本日21時00分に完了しました。

筑後川右岸39k600付近川裏漏水応急復旧状況
