台風15号に伴う筑後川の被害状況について

第 3 報

被災を受けた筑後川左岸堤防(18k310～360付近)の復旧状況です。

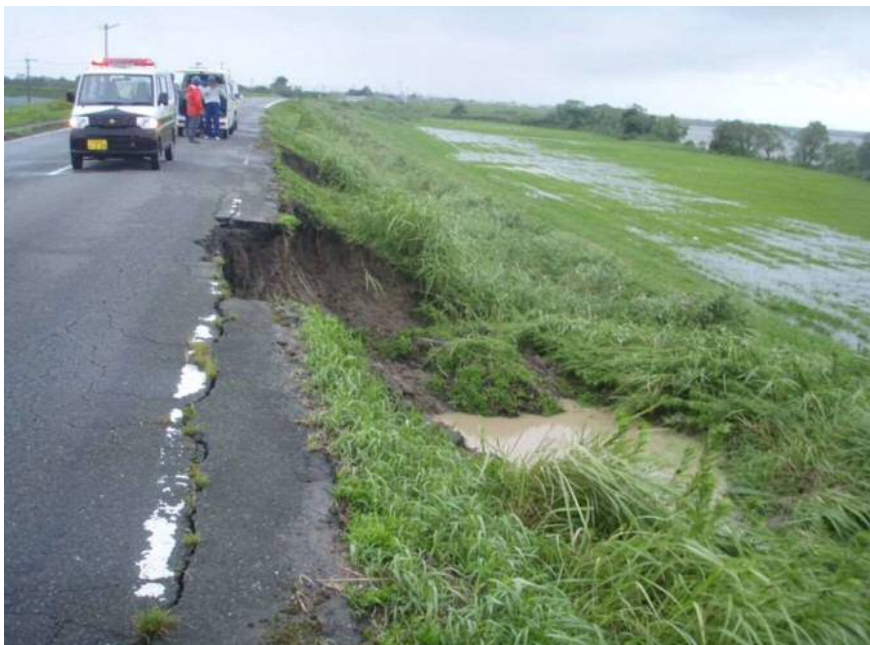
堤防の川側斜面の崩れが発生

- ・延長 約50m
- ・高さ 約2.5m

被災直後(8月25日9:00)

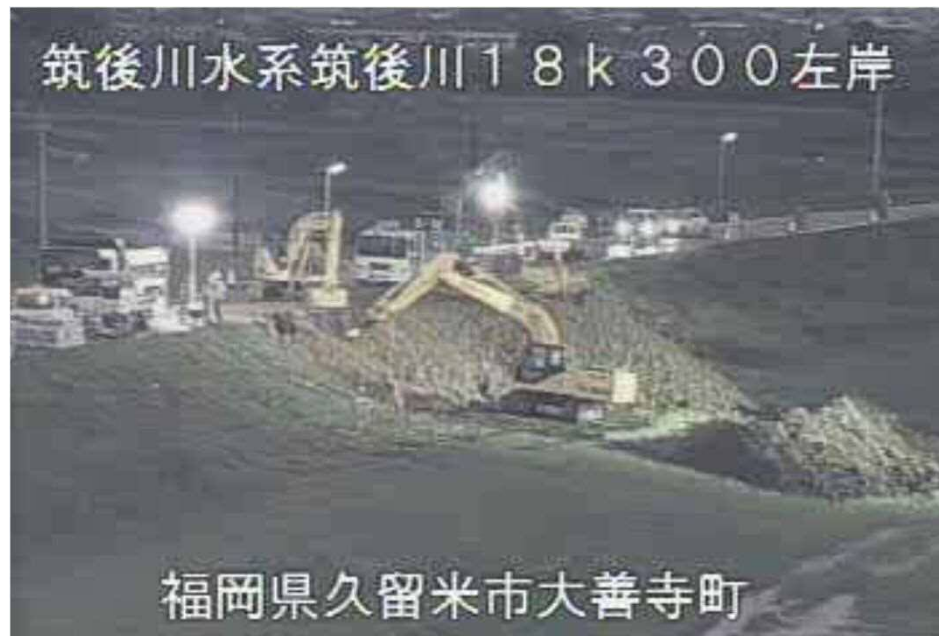
工事実施状況(8月25日19:00)

- ・堤防道路(県道)については、片側交互通行にて通行可能(規制中)。
- ・8月25日 堤防の応急復旧工事に着手。
- ・8月25日 本復旧に向けて、学識者と被災地の現地調査を実施。
- ・8月28日 応急復旧工事完了。(堤防機能の回復)
堤防道路の規制解除に向けた舗装工事等を継続実施。
- ・8月29日 午前中、片側通行解除予定。

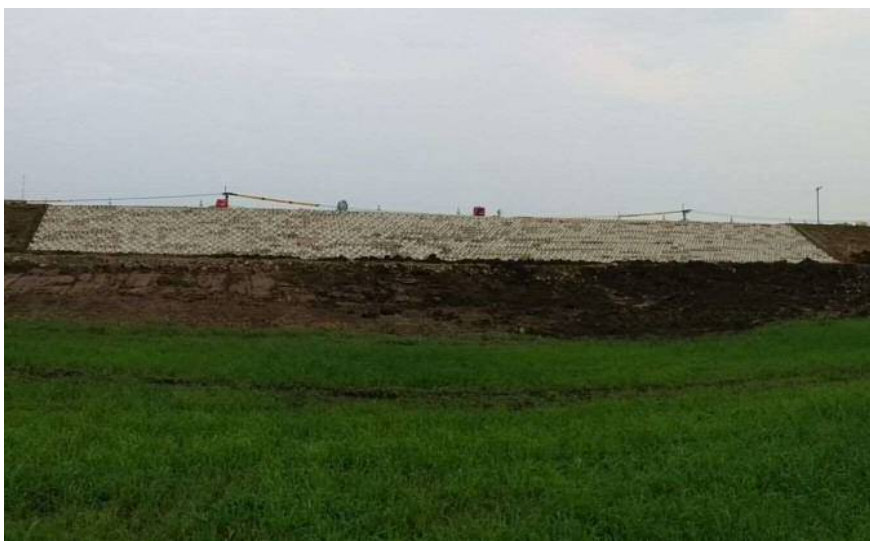
応急復旧工事完了(8月28日17:00)

8月25日(火)11:30より応急復旧工事に着手し、8月28日17時に川側斜面を保護するブロック設置工事を終え応急復旧工事は完了しました。今後、堤防道路の規制解除に向けた舗装工事等を継続実施し、明日午前中に道路管理者(福岡県)の確認を受けた後、片側交互通行を解除する予定です。

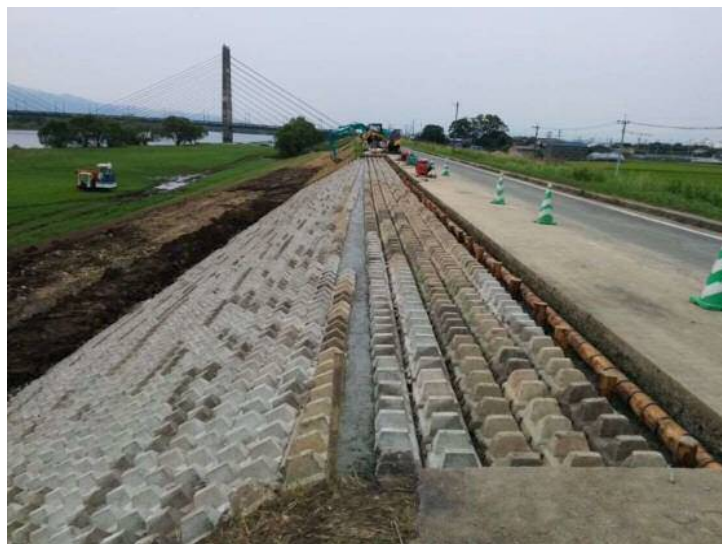
応急復旧工事完了(8月28日17:00)
