ちくご がわすいけい か げつがわ  
筑後川水系花月川の災害復旧工事完了

平成29年7月九州北部豪雨では、筑後川水系花月川において、堤防欠損や護岸損傷、JR久大線の鉄道橋流失など、甚大な被害が発生しましたが、平成31年3月末をもって災害復旧工事が全て完了しました。

平成29年7月洪水による施設被害

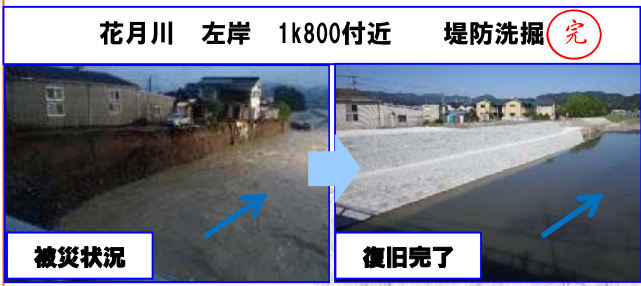
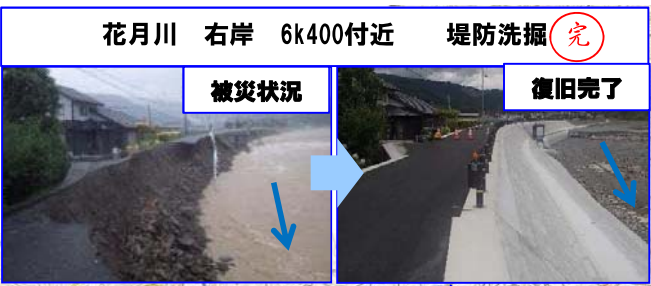
花月川 右岸 1k600付近 低水護岸崩壊 (完)

花月川 右岸 1k300付近 高水敷 浸食 (完)

花月川 左岸 0k600付近 高水敷 浸食 (完)

花月川 右岸 0k500付近 低水護岸低水 (完)

花月川 左岸 0k400付近 低水護岸崩壊 (完)

花月川 左岸 0k000付近 高水敷 護岸崩壊 (完)

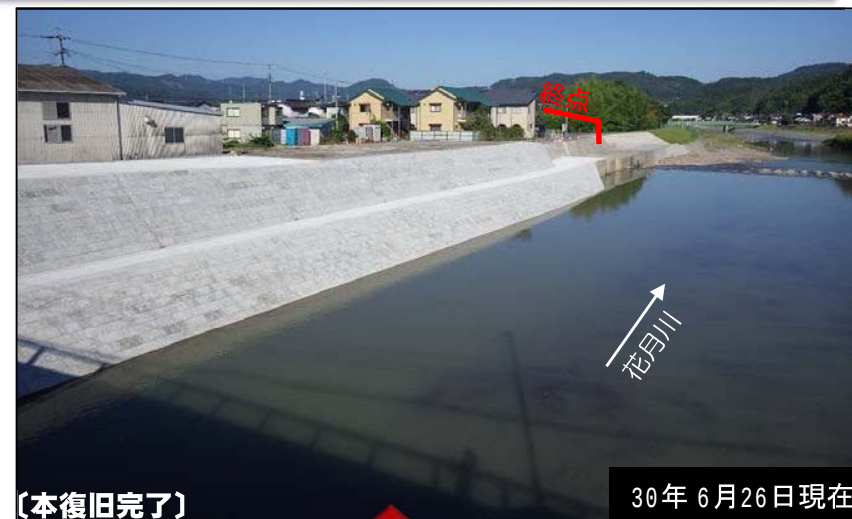
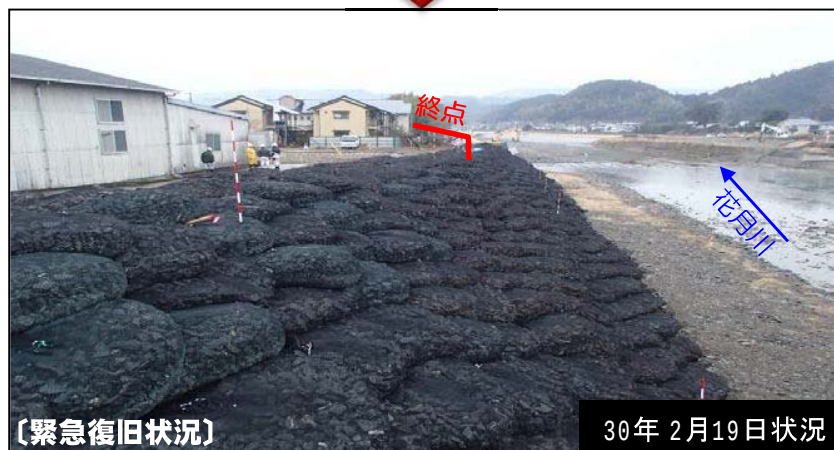
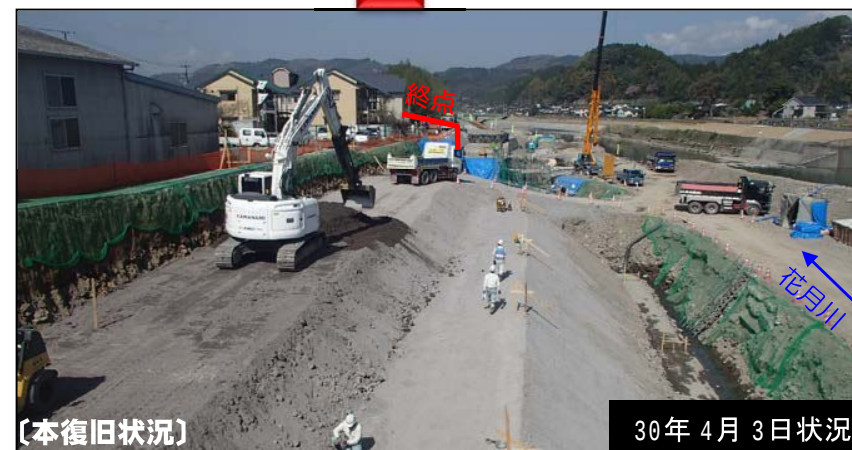
## 友田地区 災害復旧工事(被災から本復旧完了まで)

花月川 左岸 1k800付近  
堤防欠損 L=120m

本復旧内容：大型ブロック張・積 約2220m<sup>2</sup>

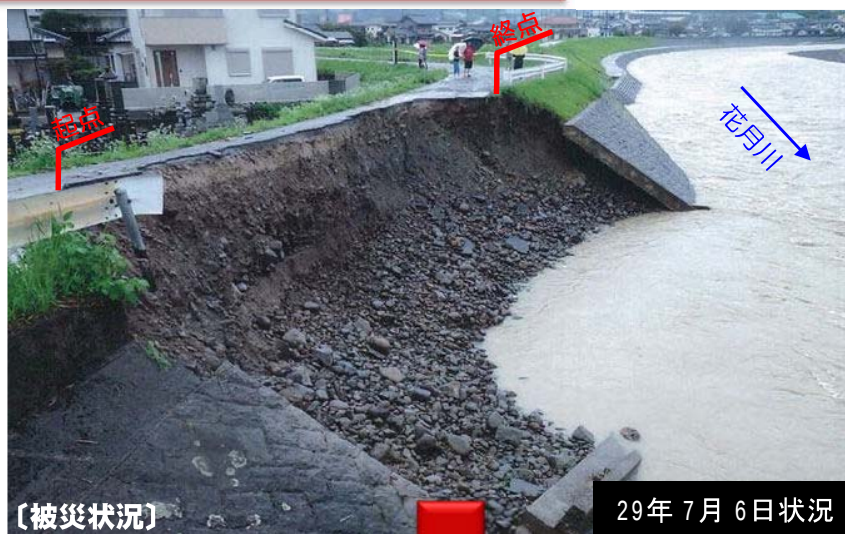
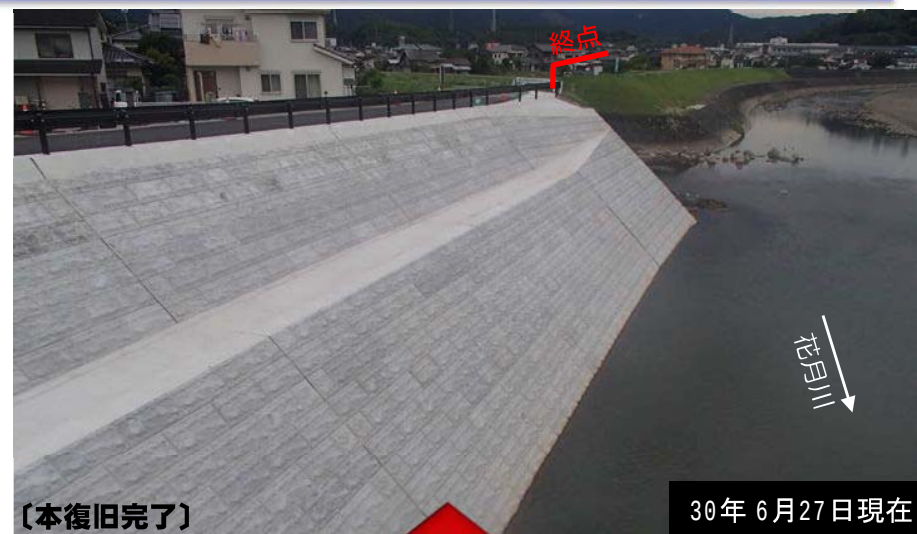
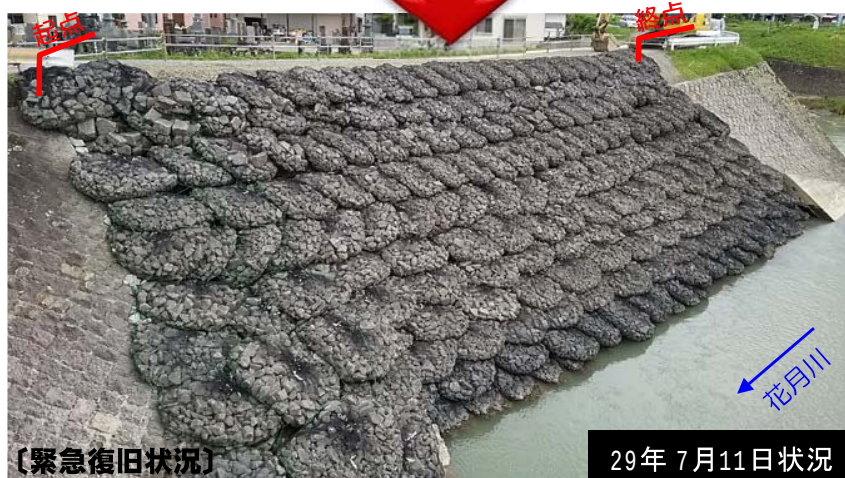
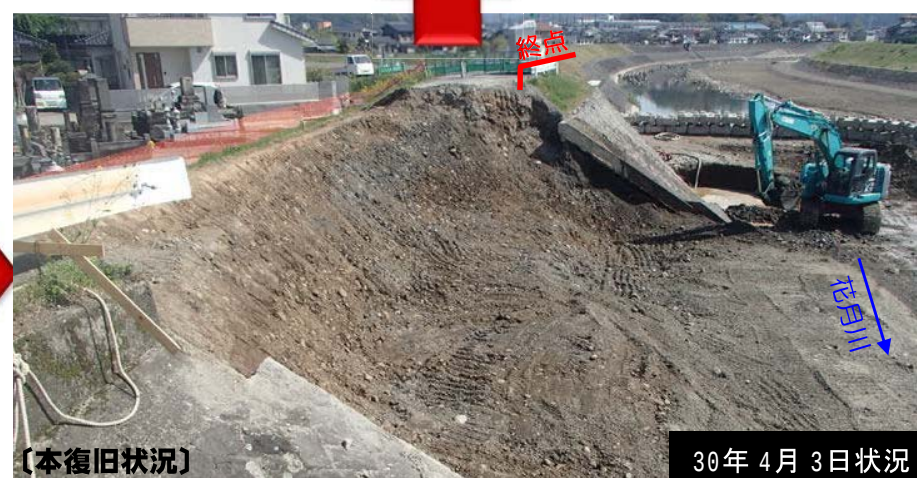
## 吹上地区 災害復旧工事（被災から本復旧完了まで）

花月川 右岸 2k800付近  
堤防欠損 L=60m

本復旧内容：大型ブロック張・積 約620m<sup>2</sup>

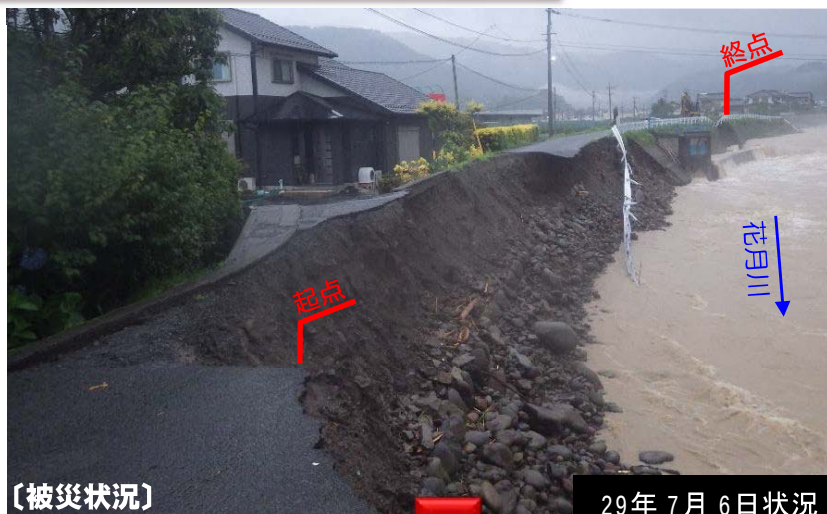
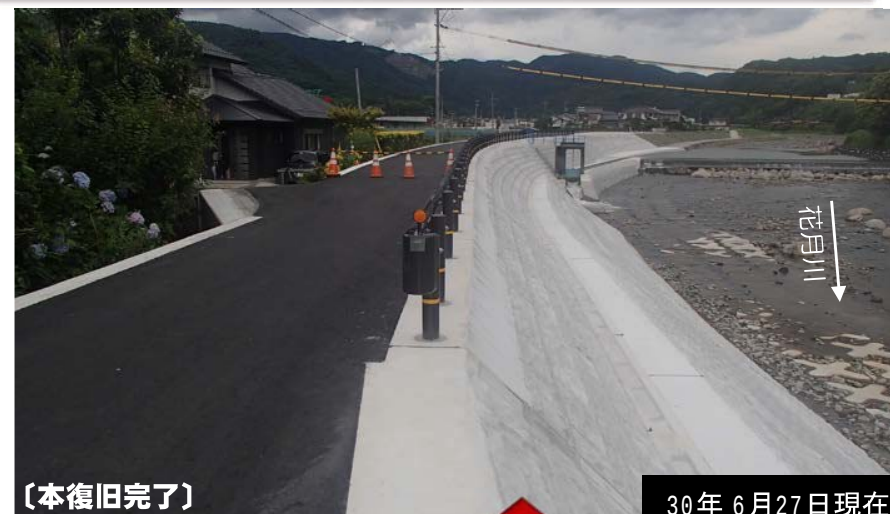
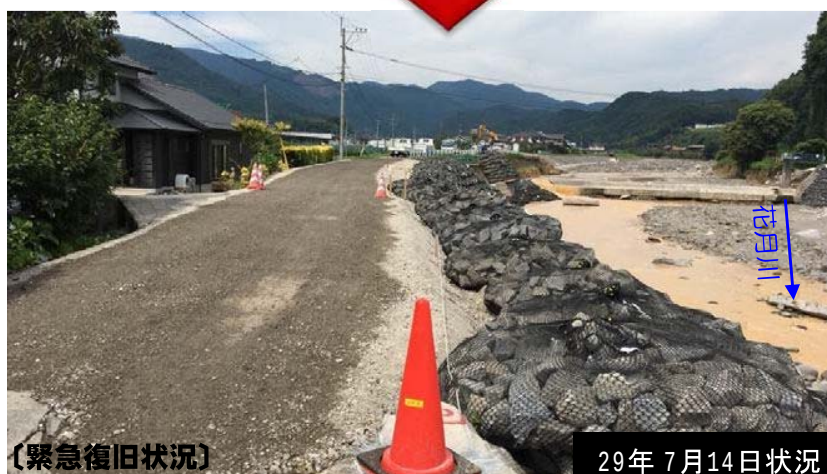
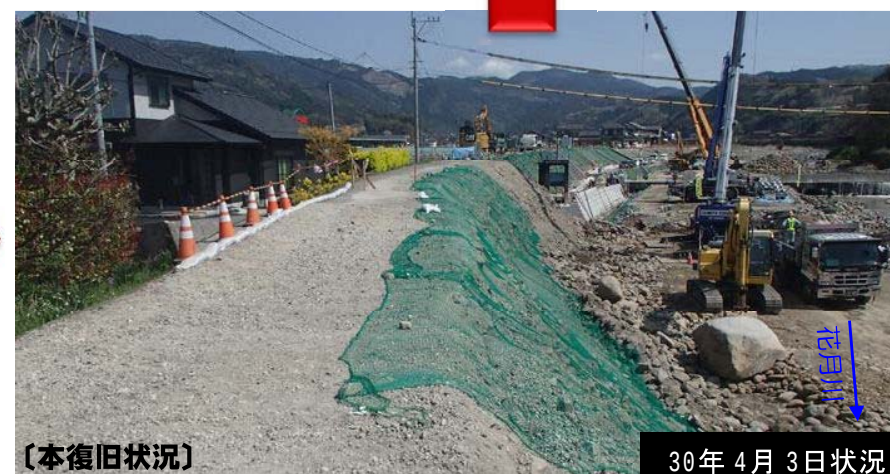
## 髪永地区 災害復旧工事(被災から本復旧完了まで)

花月川 右岸 6k400付近  
堤防欠損 L=100m

本復旧内容：大型ブロック張・積 約1780m<sup>2</sup>

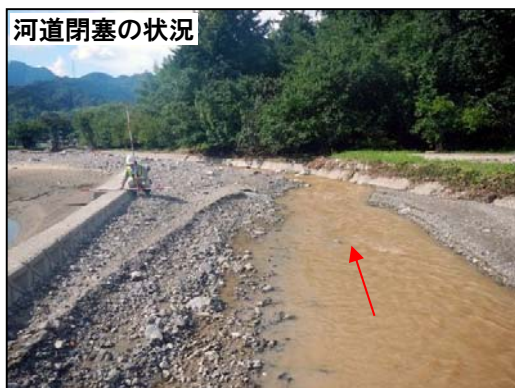
河道閉塞の状況

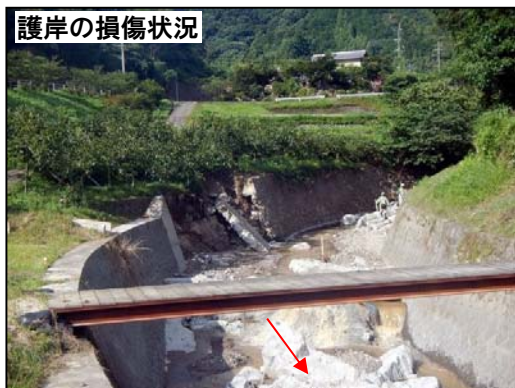
護岸の損傷状況

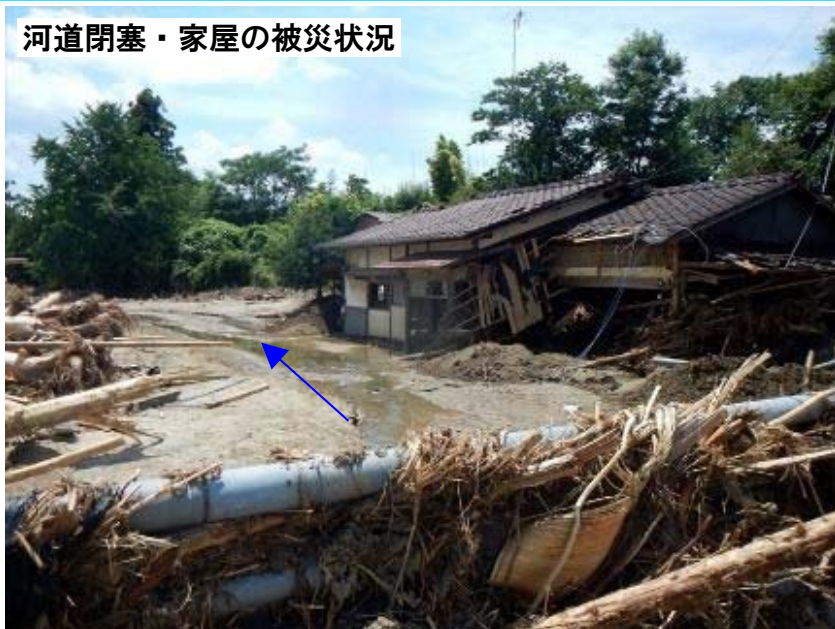
河道閉塞・家屋の被災状況

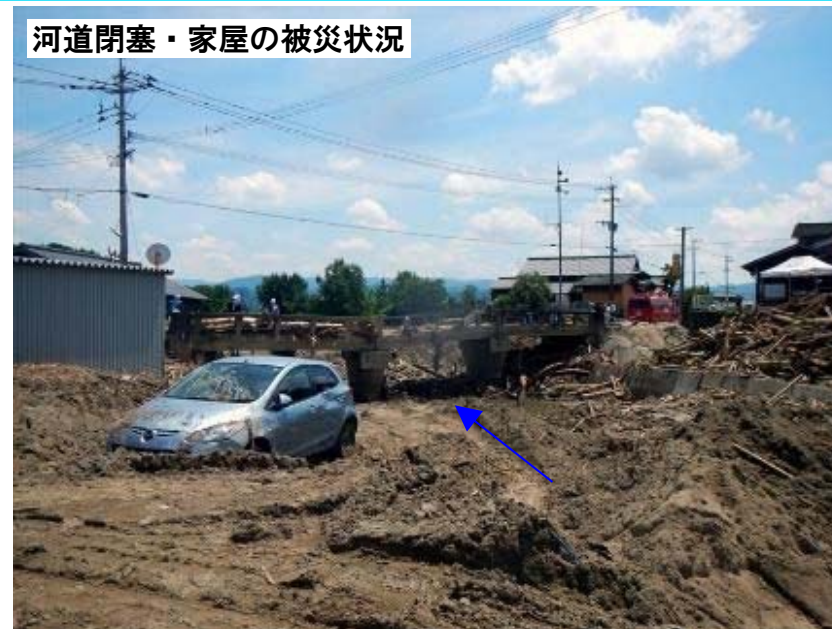
河道閉塞・家屋の被災状況

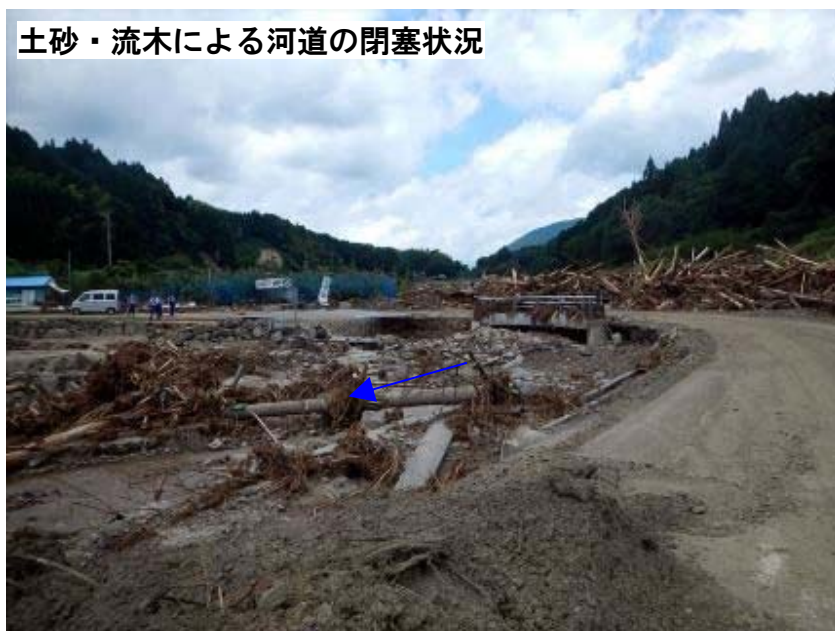
土砂・流木による河道の閉塞状況

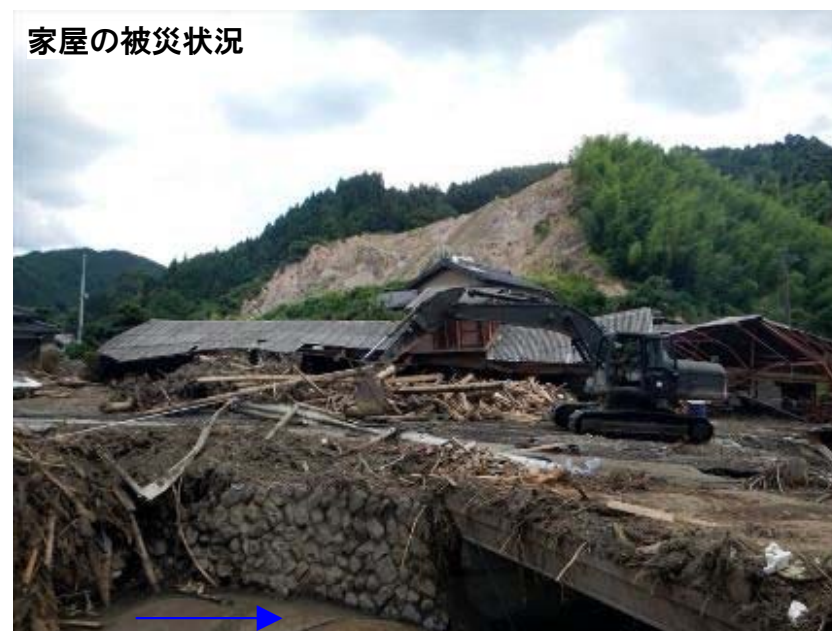
家屋の被災状況

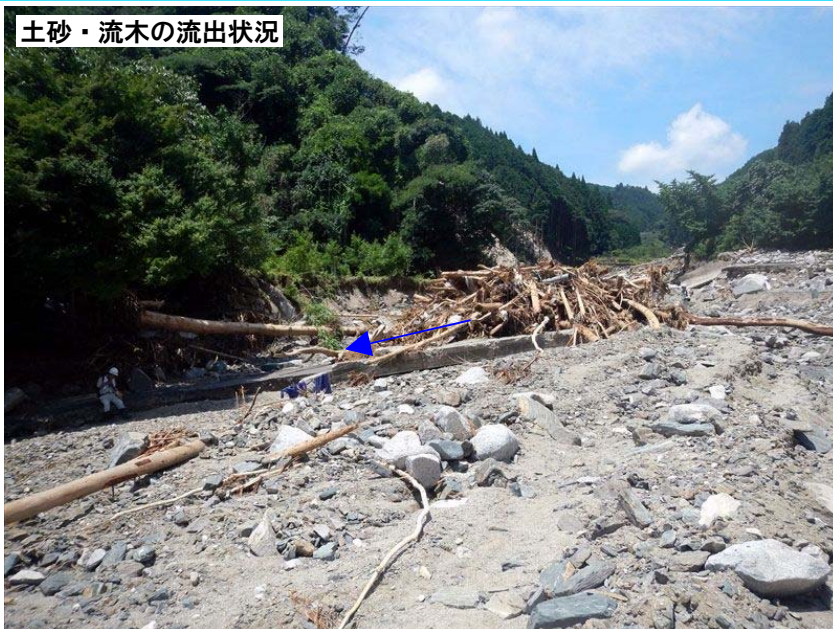
土砂・流木の流出状況

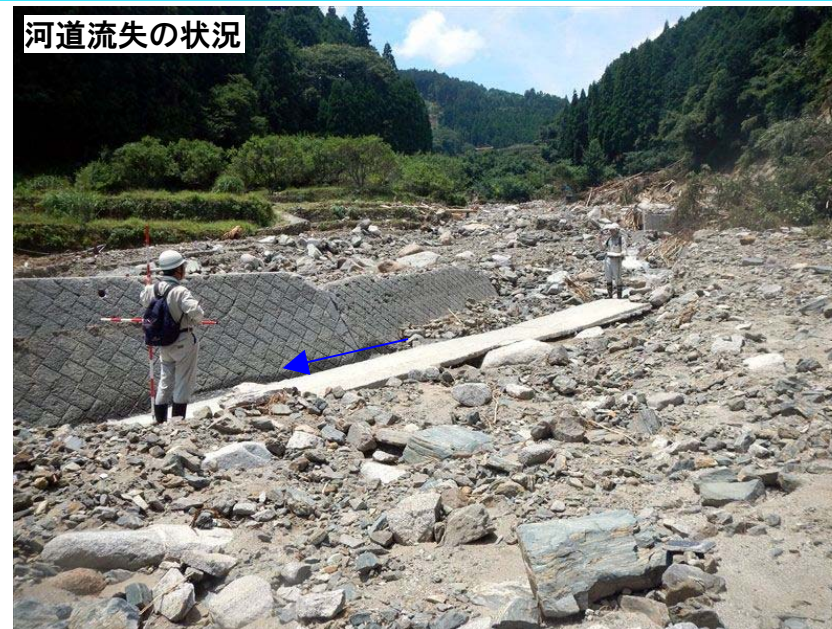
河道流失の状況

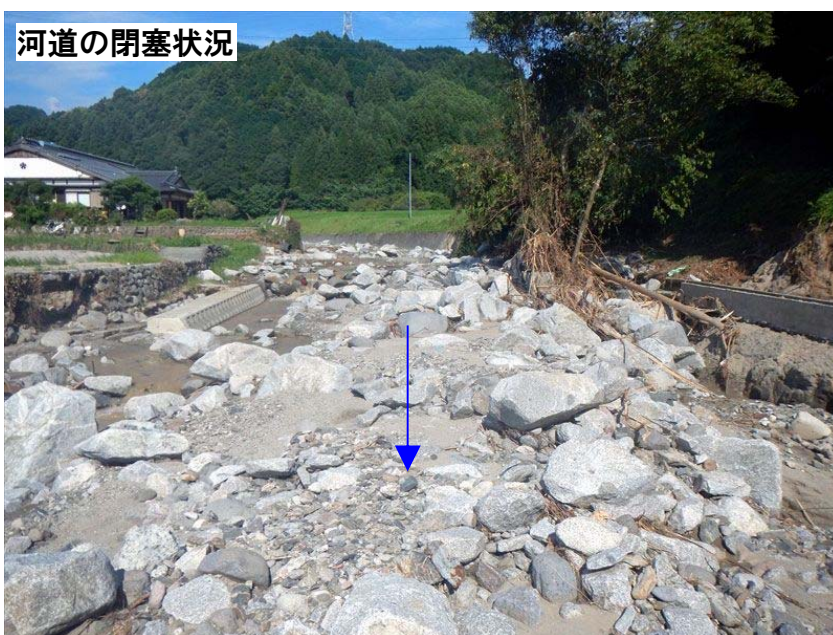
河道の閉塞状況

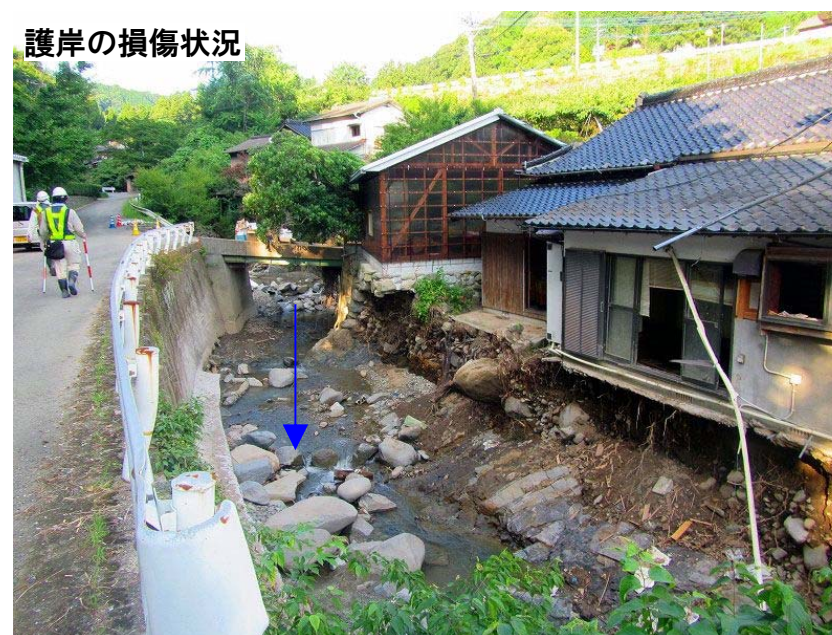
護岸の損傷状況

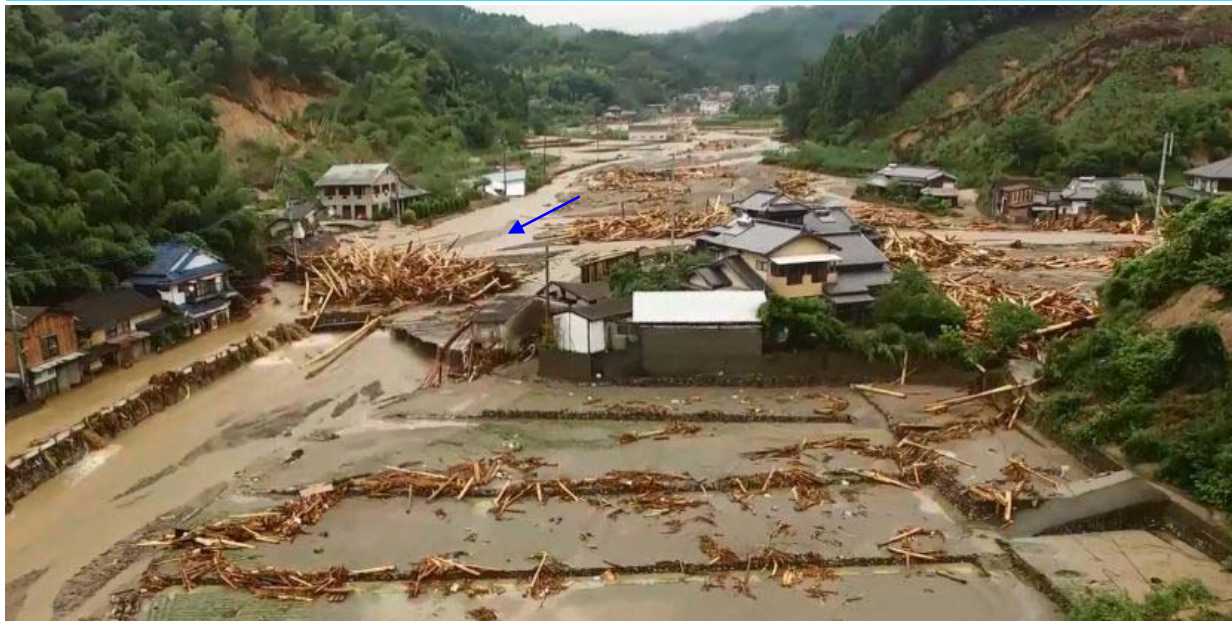
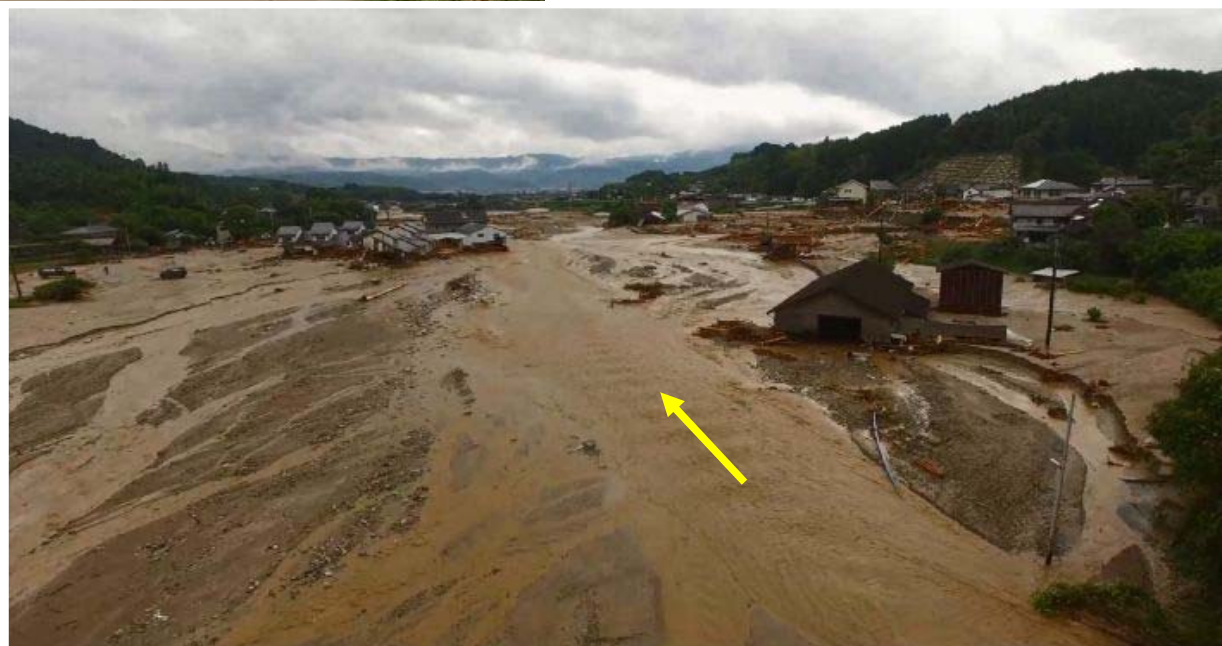
● 大量の土砂や流木が流出

● 土砂と流木が広範囲に氾濫

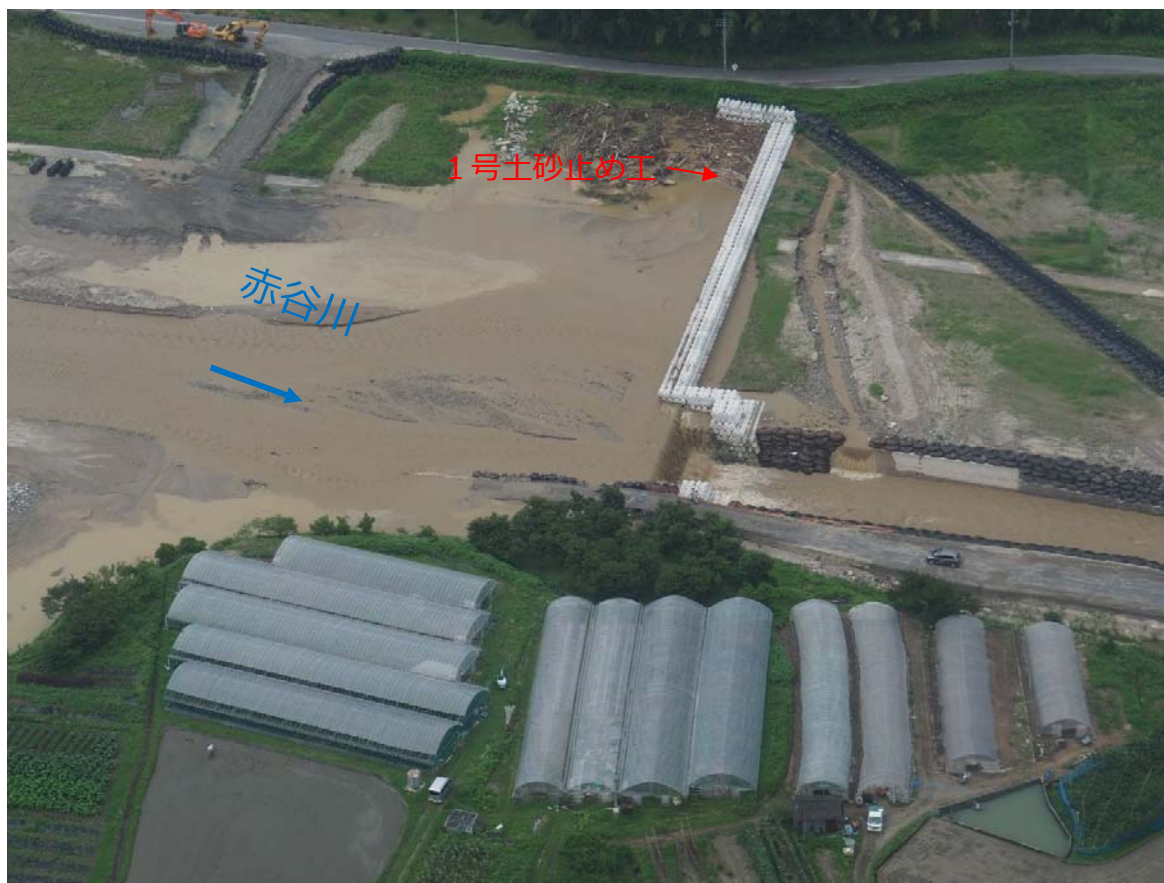
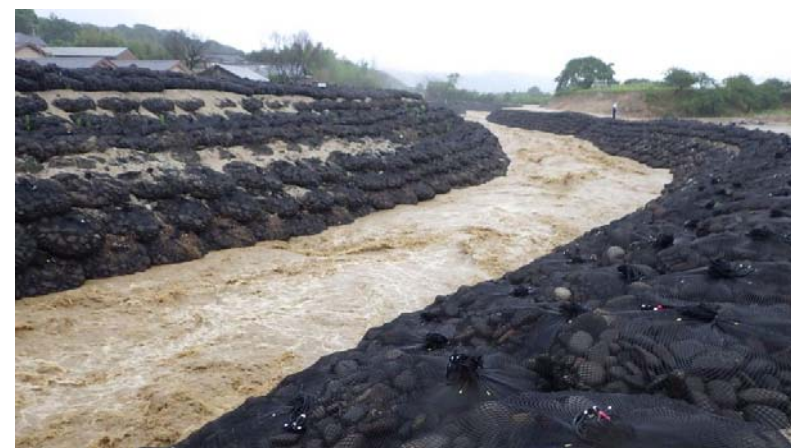
### ● 1号土砂止工

7月上旬の雨で約17,000m<sup>3</sup>の土砂を捕捉

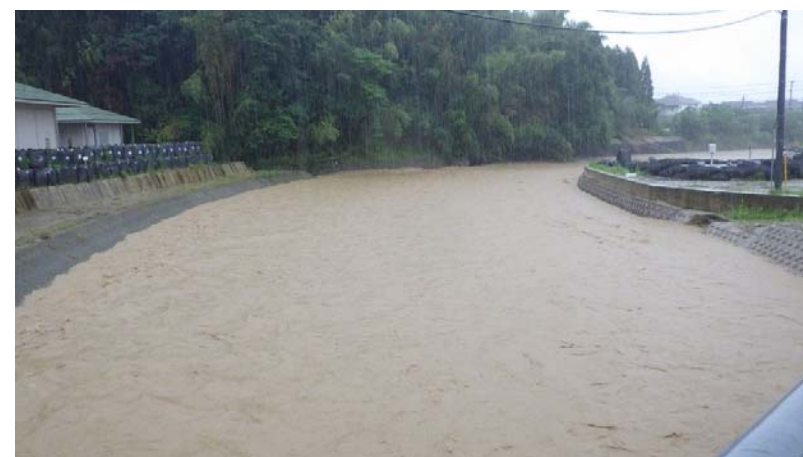
1号土砂止め工下流（杷木浄水場前）

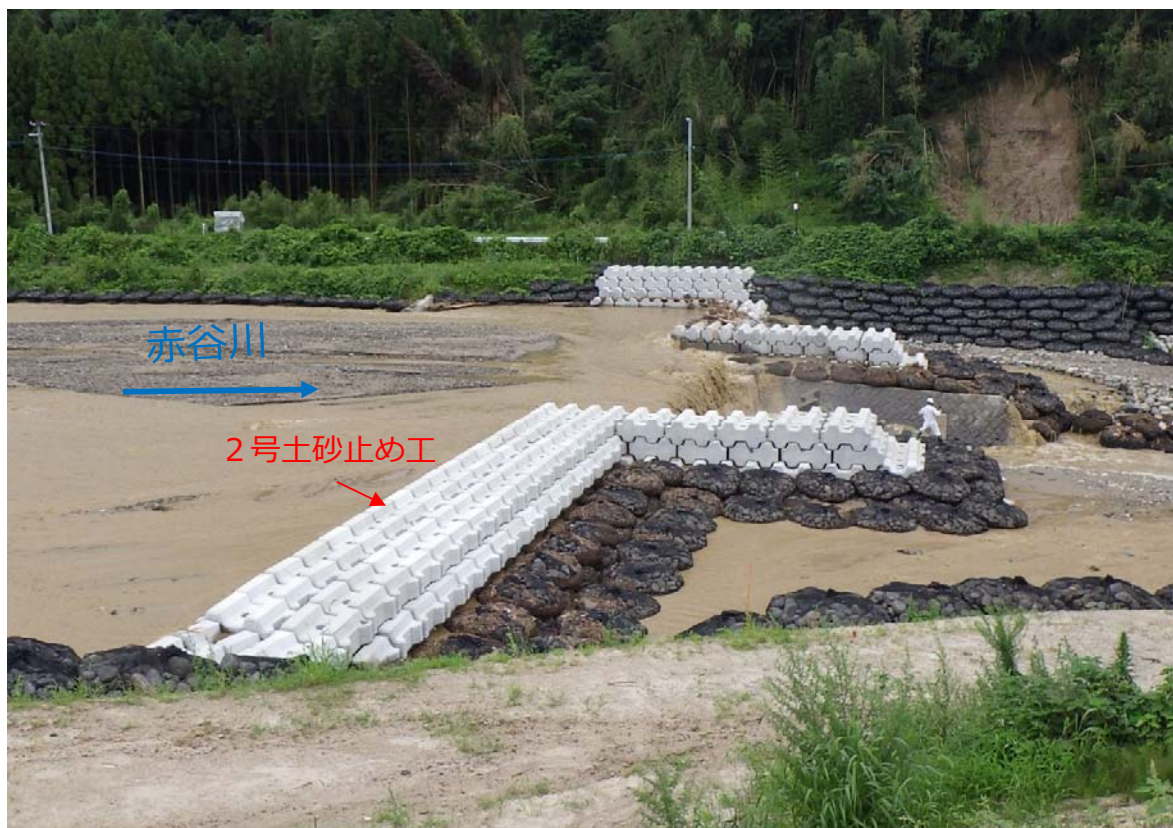
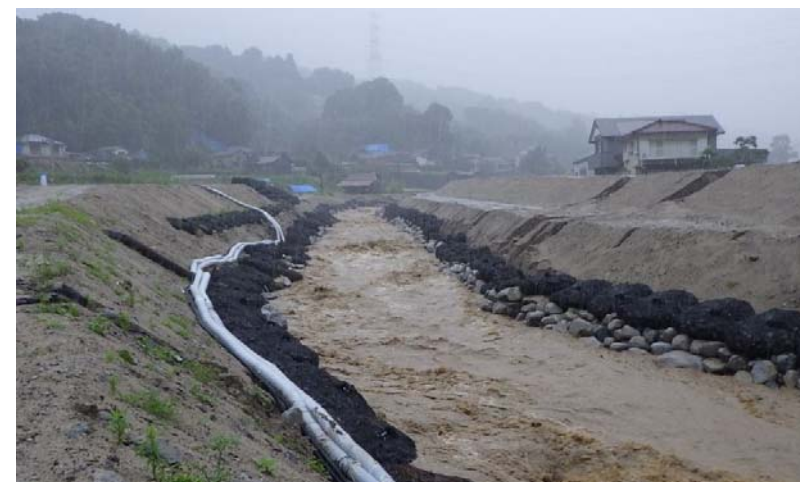
### ● 2号土砂止工

7月上旬の雨で約12,000m<sup>3</sup>の土砂を捕捉

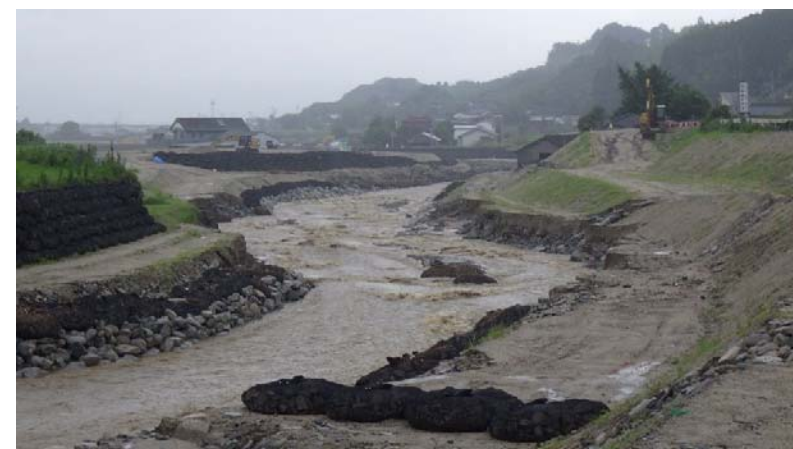
2号土砂止め工下流

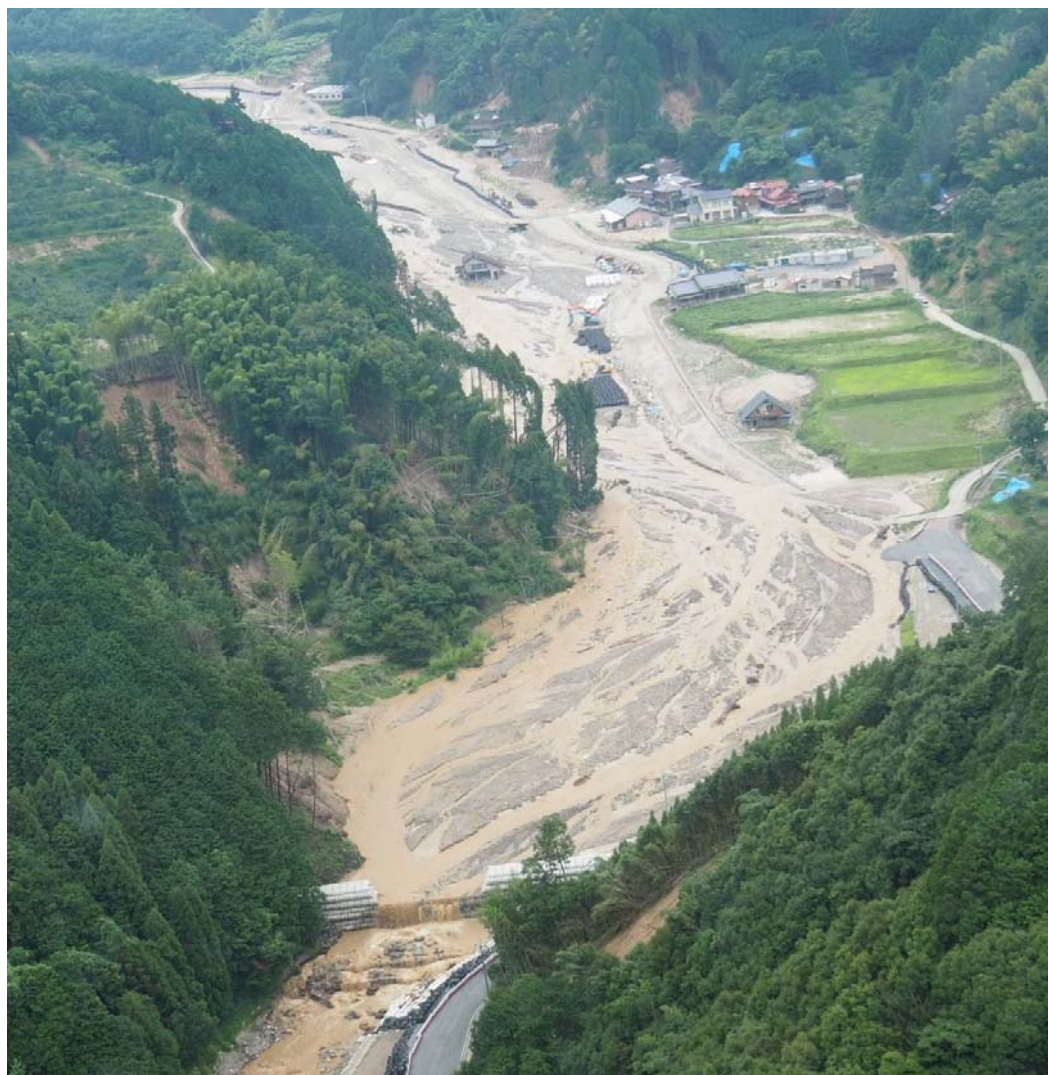
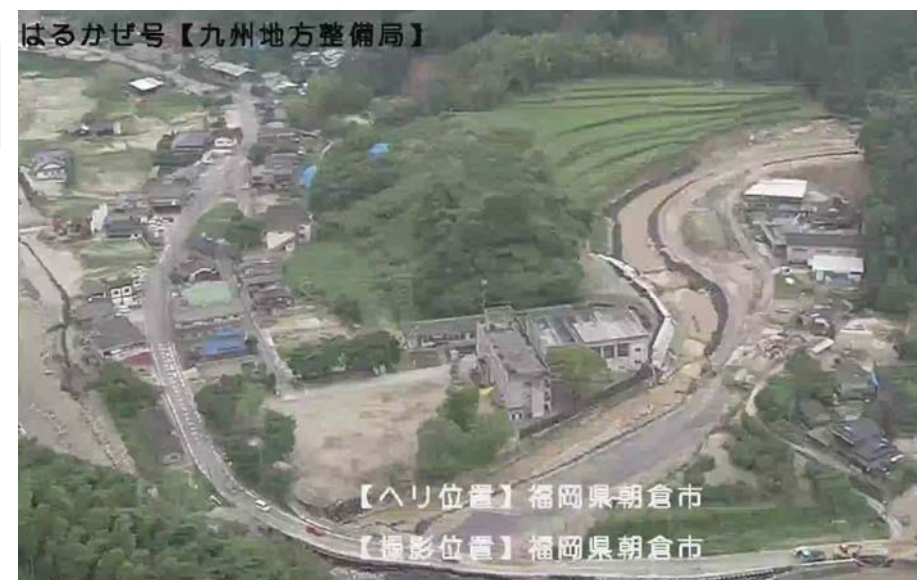
### ●乙石川遊砂地

7月上旬の雨で約14,000m<sup>3</sup>の土砂を捕捉

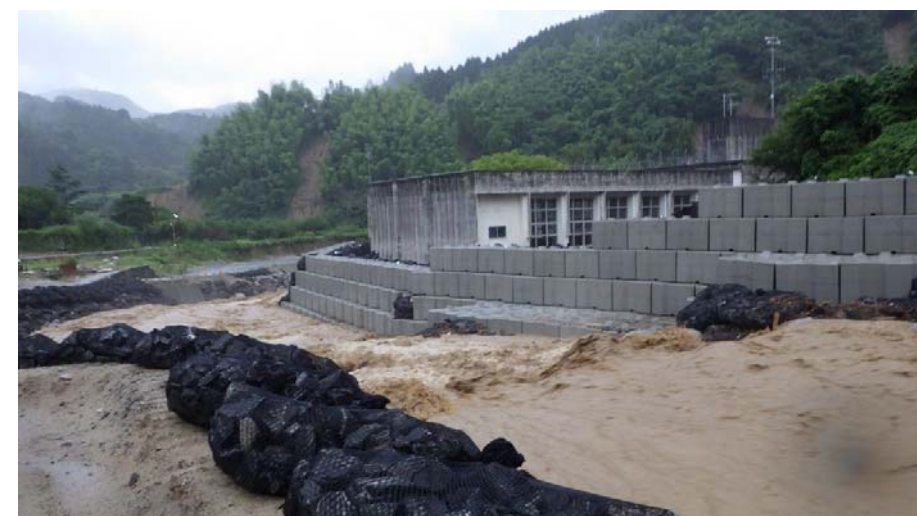
乙石川遊砂地下流（松末小学校付近）

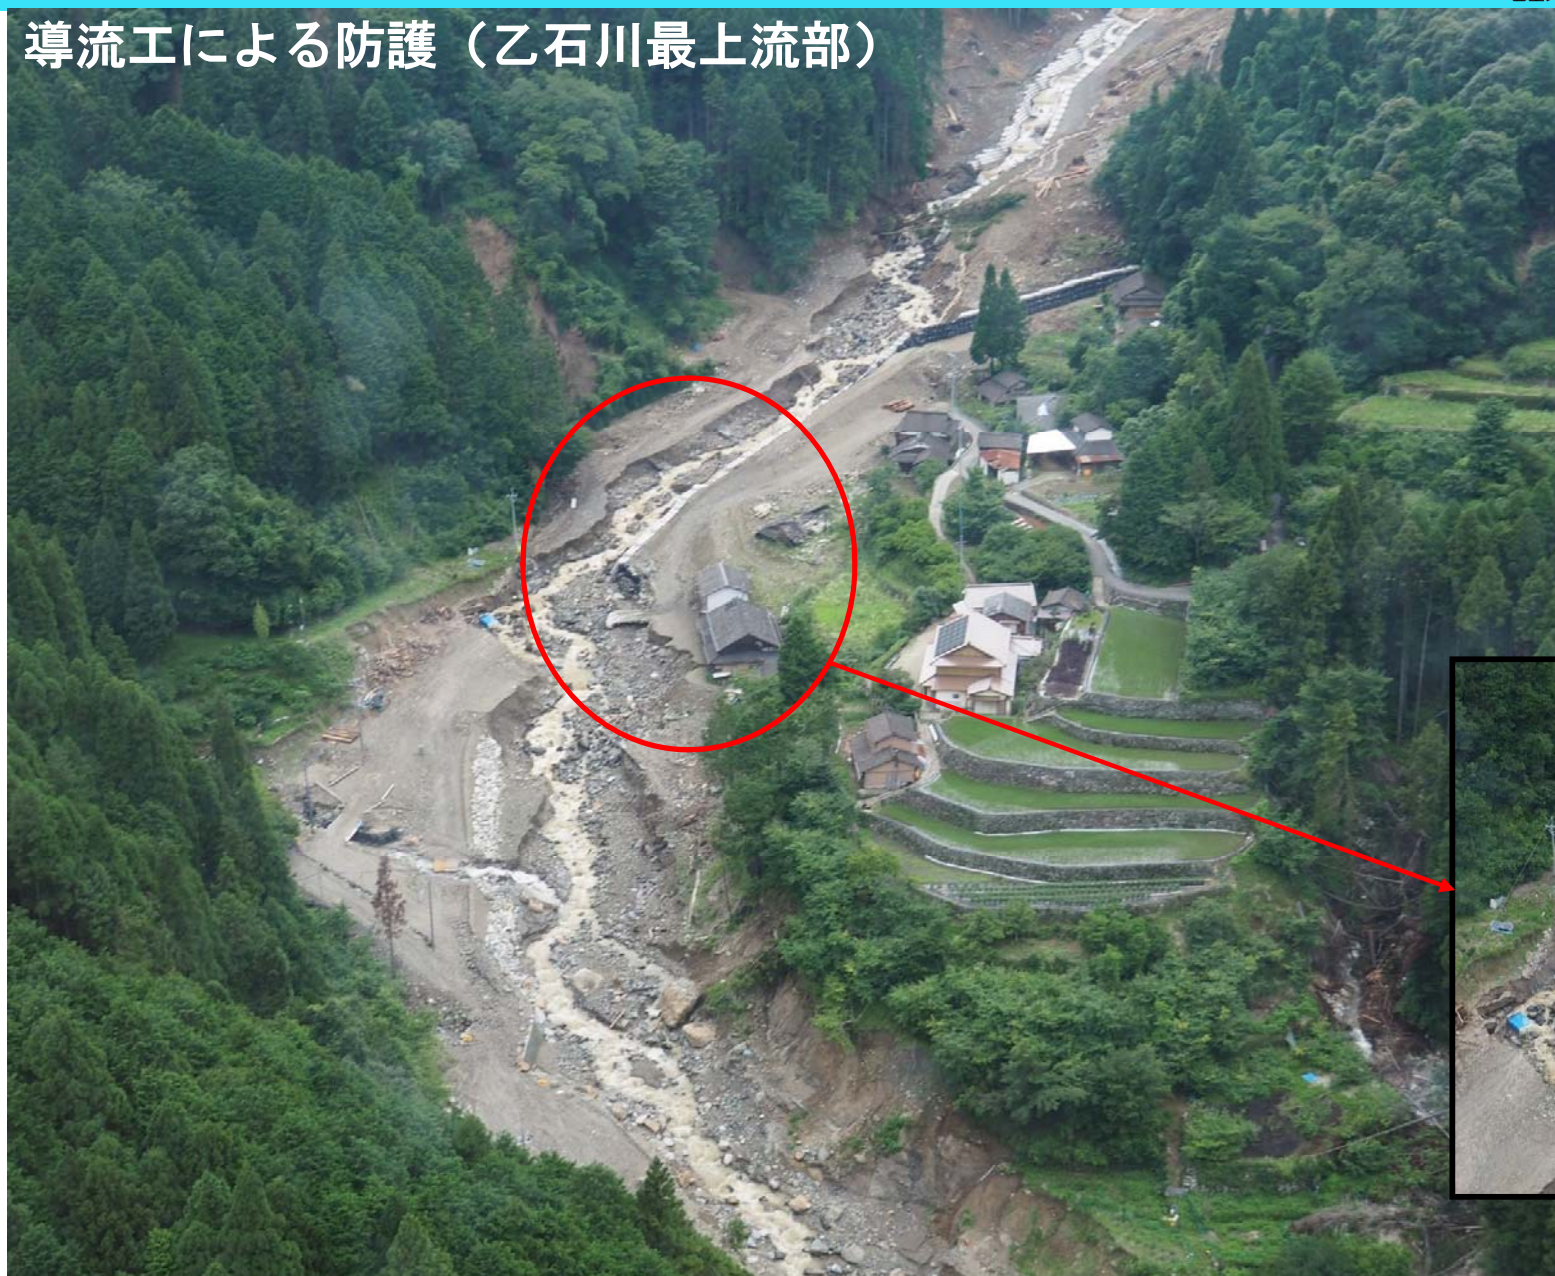
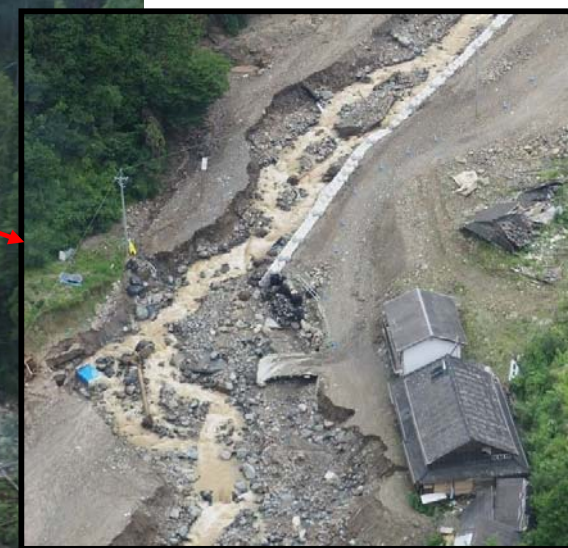
### 導流工による防護（乙石川最上流部）
