# 令和2年7月豪雨の概要と 松原ダム・下釜ダムの防災操作について

## 【筑後川水系\_\_松原・下釜ダム】

令和2年10月12日

筑後川ダム統合管理事務所

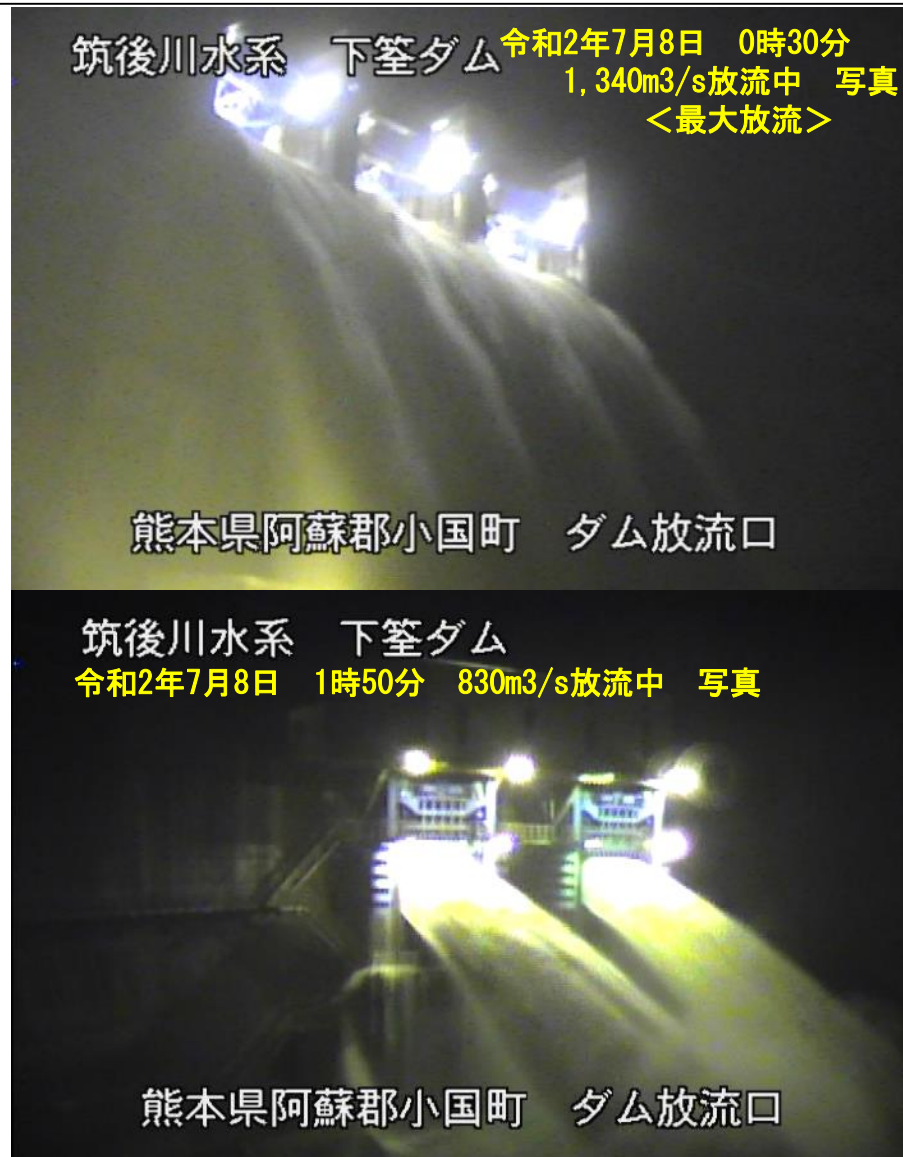
○下笠ダムでは、昭和48年4月ダム運用開始以来、初めて、異常洪水時防災操作を行い、クレストゲートから放流しました。
