# 近年の出水状況を踏まえた対応について

～ 第6回筑後川学識者懇談会 ～

令和元年 6月25日  
国土交通省 九州地方整備局  
筑後川河川事務所

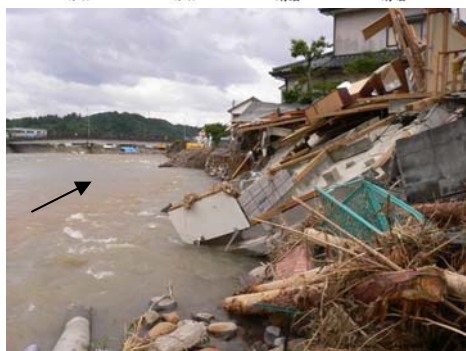
川沿いの家屋が倒壊し流失 坂本橋上流右岸

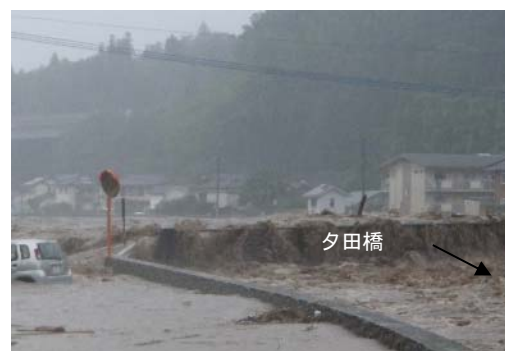
夕田橋 流木によるせき上げ 花月川4k600

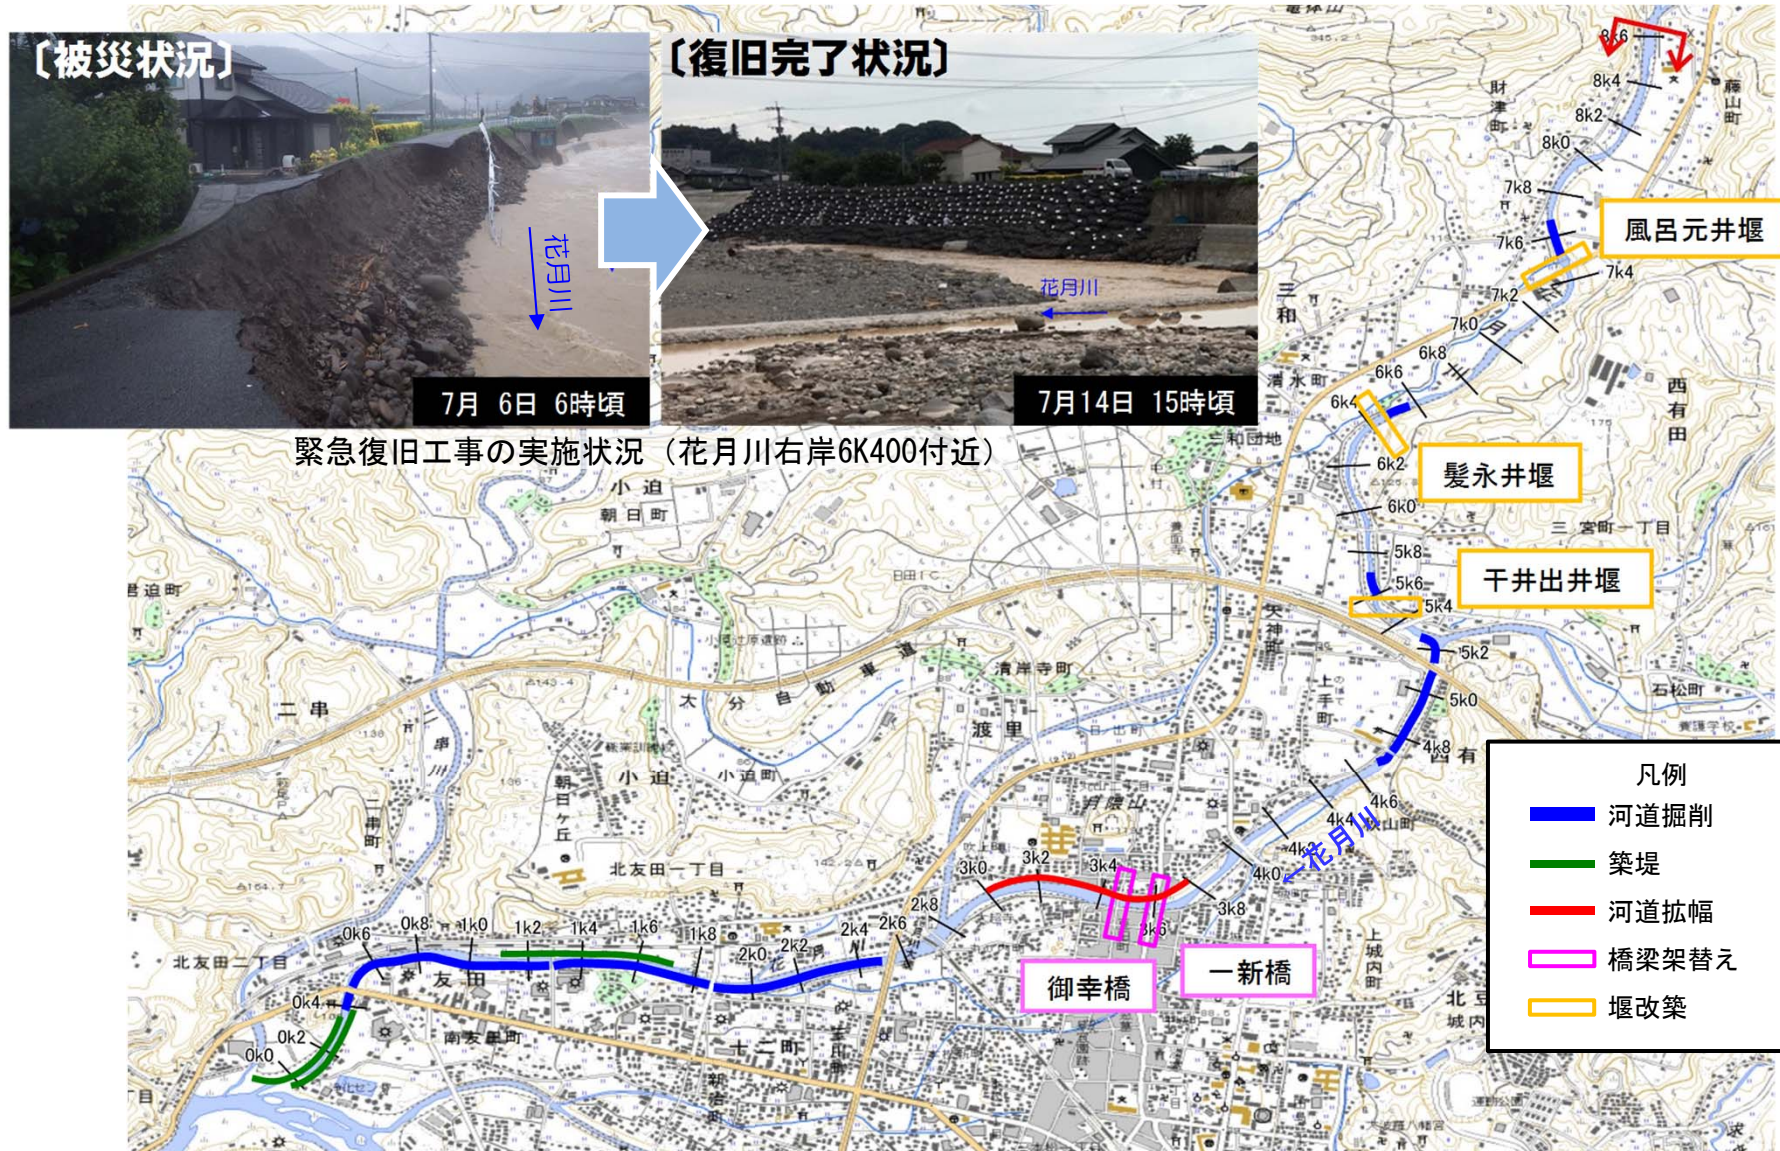
■平成29年7月豪雨を踏まえ、花月川においては平成30年3月に河川整備計画を見直し洪水調節施設を調査・検討中。

- ・花月川の整備目標流量を計画高水流量規模の1,200m<sup>3</sup>/sに変更し、掘削や河道拡幅等により対応。
- ・花月川において、新たな洪水調節施設の整備に向けた調査・検討を整備計画に位置付け。
