# 筑後川 ①佐賀市街地拡散型はん濫（堤防決壊地点：城原川右岸 5.6km）

# 筑後川 ②神崎市街地貯留型はん濫（堤防決壊地点：筑後川右岸 10.8km）

# 筑後川 ③田手川以東拡散型はん濫（堤防決壊地点：筑後川右岸 19.4km）

# 筑後川 ④寒水川以東拡散型はん濫（堤防決壊地点：筑後川右岸 25.4km）

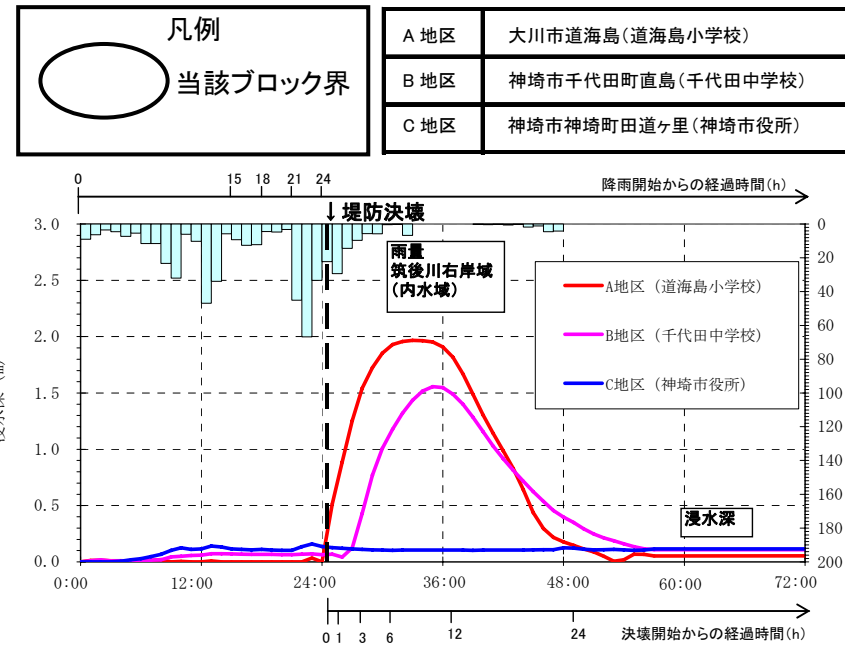
## 【最大浸水深】

- 最大浸水深：はん濫水が伝播する城原川左岸と田手川右岸の区域では、想定決壊箇所直近で2m以上（A地区）、北側では1m以上（B地区）の浸水深が発生する。
- 最大流速：堤防決壊箇所付近では比較的大きい流速が発生する恐れがある。
- 浸水継続時間：浸水継続時間は大部分で2日以上4日未満となっている。
- 浸水状況  
 (決壊直前までの状況)  
 広範囲で0.3m以上の内水による浸水が発生し、一部で0.5m以上の浸水が発生する。  
 (決壊後から概ね浸水解消までの状況)  
 決壊箇所からのはん濫水は、城原川左岸沿いと田手川右岸を伝播し、6時間程度で神崎市千代田町直島（千代田中学校・B地区）にまで到達。B地区は、決壊6時間後から浸水深1.0m以上となるが、浸水解消に向かう。

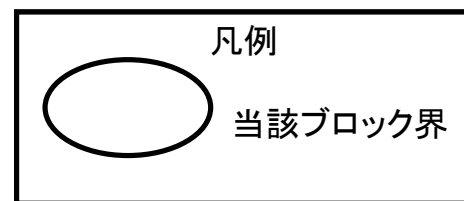
筑後川 ②神崎市街地貯留型はん濫  
(堤防決壊地点：筑後川右岸 10.8km)

気候変動の影響による最大浸水深の変化 (1.0倍、1.1倍、1.2倍の比較)

- 1.0倍では、県道36号付近で蔵堂入江川を35cm程度越えていたが、気候変動により降雨が増大する場合には40~45cm程度となり被害が拡大する。
- さらに、国道444号も、佐賀江川北側付近や福富町中学校付近で越えており、降雨の増大による越流量の増大に伴い被害が拡大する。

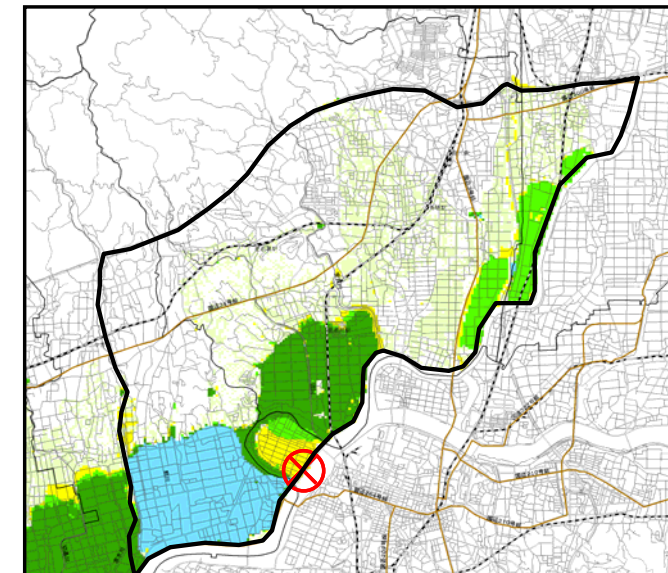
AとBの最大浸水深の差

AとCの最大浸水深の差
