六角川 ①六角川上流はん濫（堤防決壊地点：六角川左岸 23.8km）

六角川 ②六角川下流右岸はん濫（堤防決壊地点：六角川右岸 25.0km）

六角川 ③六角川下流左岸はん濫（堤防決壊地点：六角川左岸 13.2km）

六角川 ①六角川上流左岸はん濫
(堤防決壊地点：六角川左岸 23.8km)

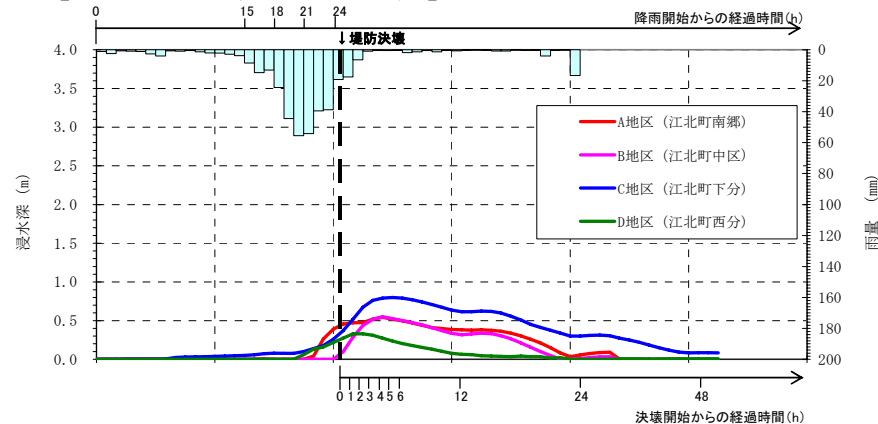
【代表地点の浸水深の変化】

A地区	江北町南郷
B地区	江北町中区
C地区	江北町下分
D地区	江北町西分

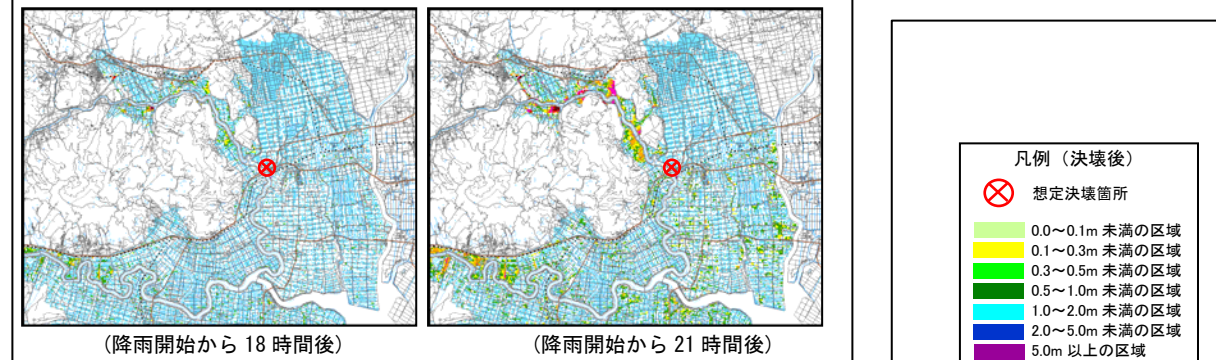
（決壊直前までの状況）

広範囲で10～30cm程度の内水浸水が発生。

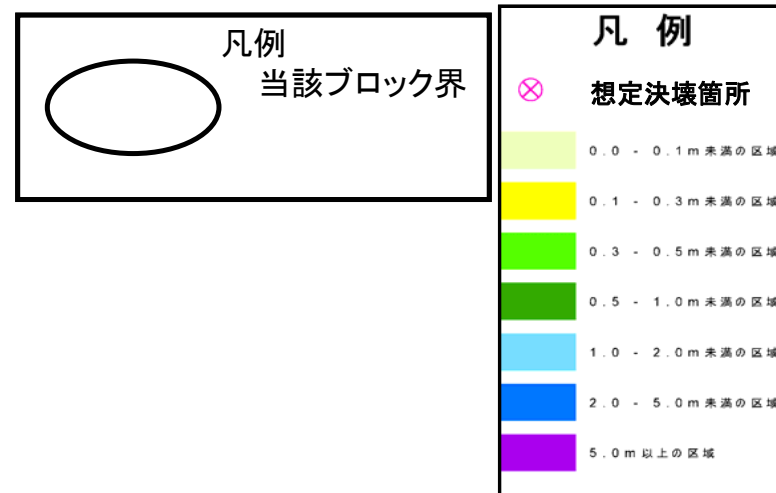
- 1.0倍では、県道36号付近で蔵堂入江川を35cm程度越えていたが、気候変動により降雨が増大する場合には40~45cm程度となり被害が拡大する。
- さらに、国道444号も、只江川北側付近や福富町中学校付近で越えており、降雨の増大による越流量の増大に伴い被害が拡大する。

AとBの最大浸水深の差

AとCの最大浸水深の差

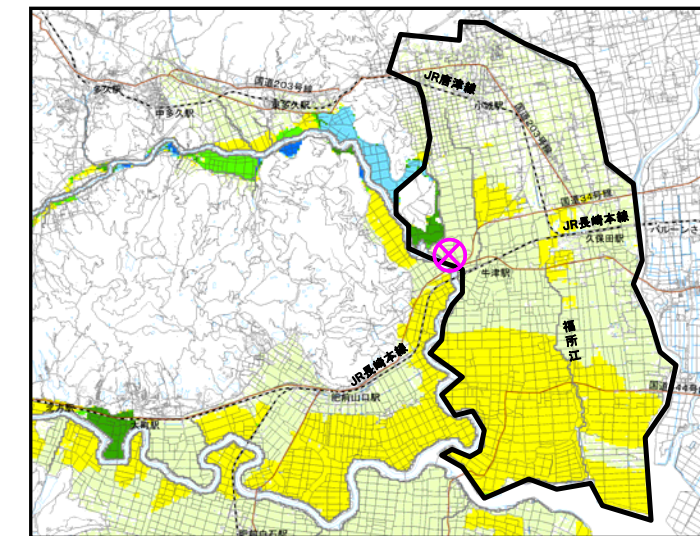
- 1.0倍では、牛津駅付近でJR長崎本線を30cm程度越えていたが、気候変動により降雨が増大する場合には35~50cm程度となり被害が拡大する。
- さらに、福所江の堤防もJR長崎本線北側で越えており、1.0倍では5cm程度越えていたが、気候変動により降雨が増大する場合には5~10cm程度となり被害が拡大する。

AとBの最大浸水深の差

AとCの最大浸水深の差
