平成20年度 筑後川下流土砂動態調査

～調査結果について～

平成21年1月14日
筑後川河川事務所

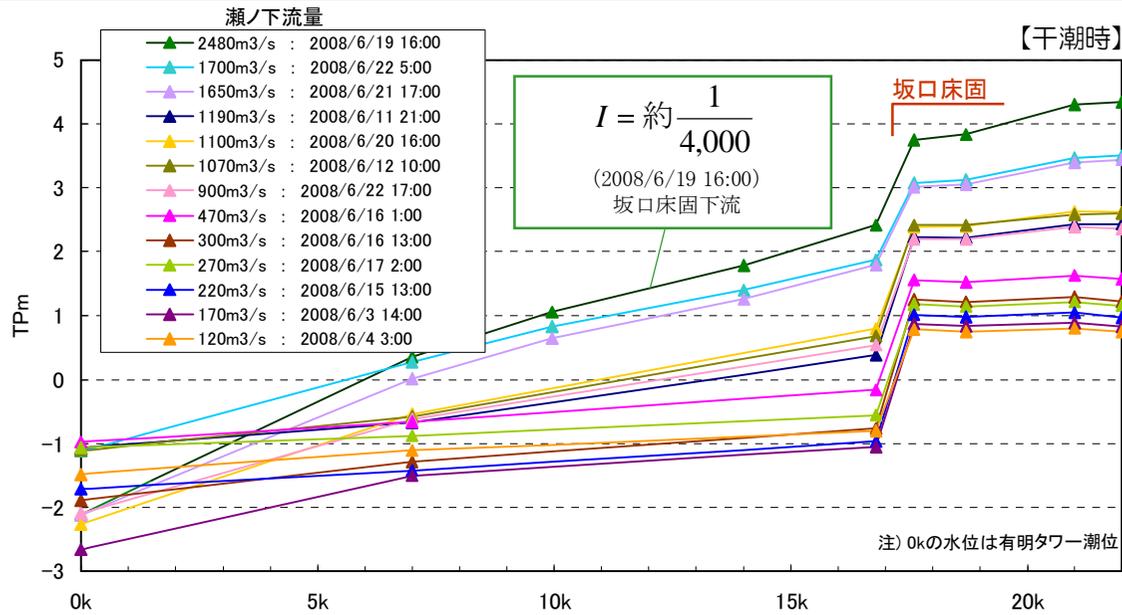
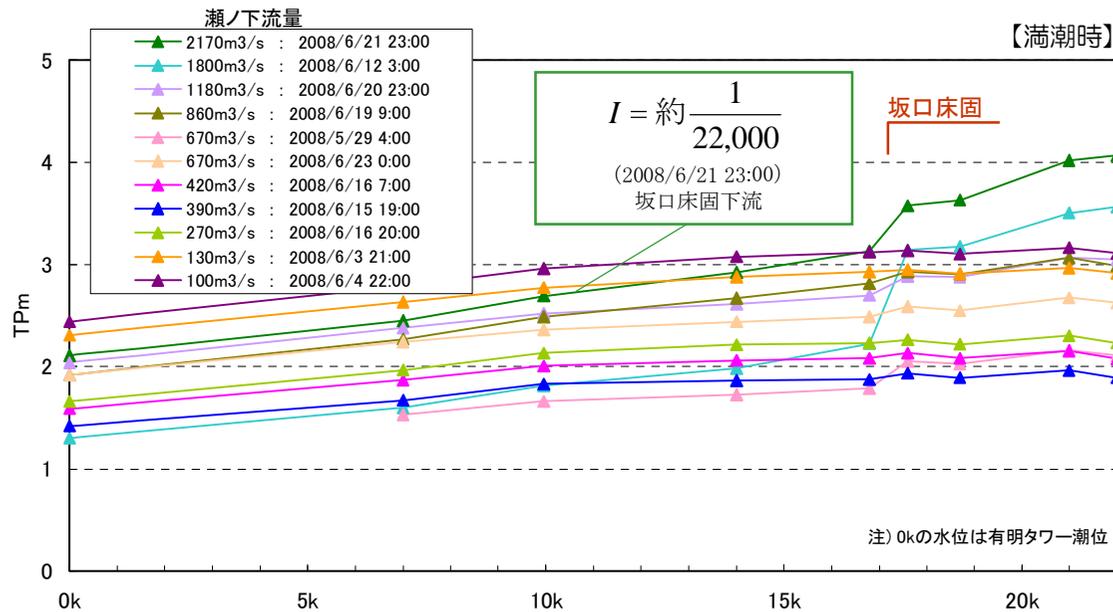
A：水位縦断分布

【干潮時】

○流量が500m³/s程度までは潮位の影響が卓越し、水面勾配は流量規模によらずほぼ同じである。

○流量が1000m³/s程度になると、自流の影響が大きくなり、水面勾配は流量規模と潮位に応じて変化する。

【満潮時】

○流量が1000m³/s程度までは、潮位の影響が卓越し、水面勾配は流量規模によらずほぼ同じである。

○流量が2000m³/s程度になると、自流の影響が大きくなり、水面勾配は流量規模と潮位に応じて変化する。

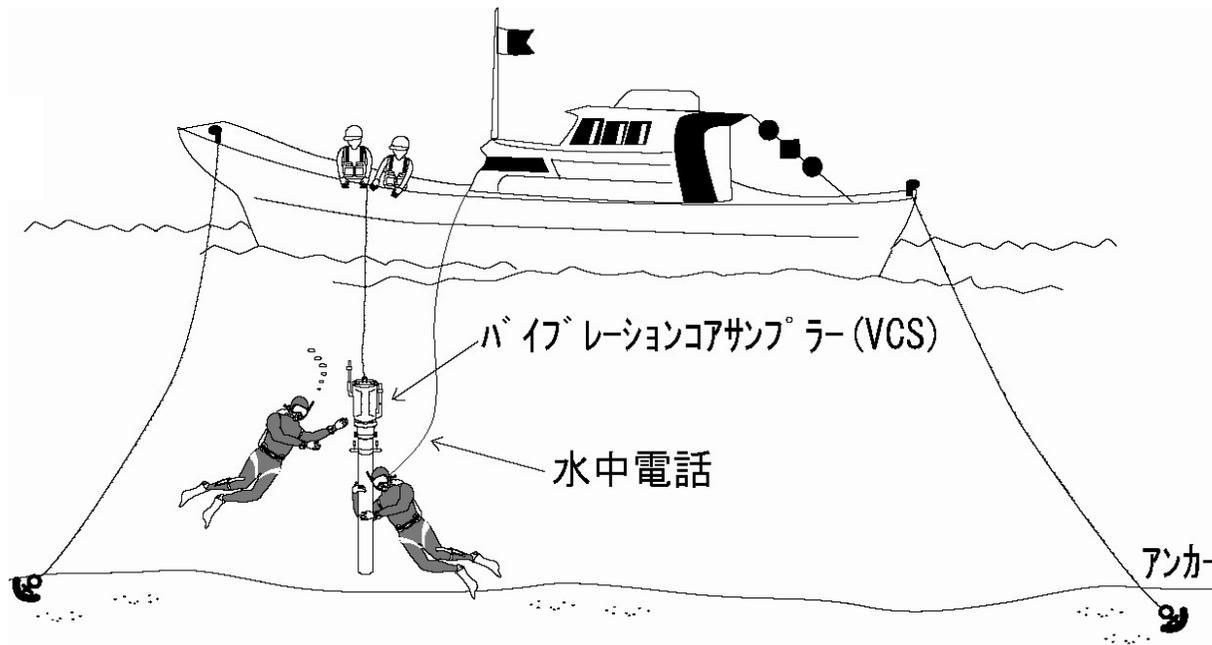
B：柱状コアサンプリング手法

- サンプラーに取り付けたエアバイブレーターの振動により、サンプラーを所定深度まで押し込み、乱れの少ない連続試料を採取する。
- ※ サンプルの土質試験や化学分析等を行うことで、諸情報の取得可能

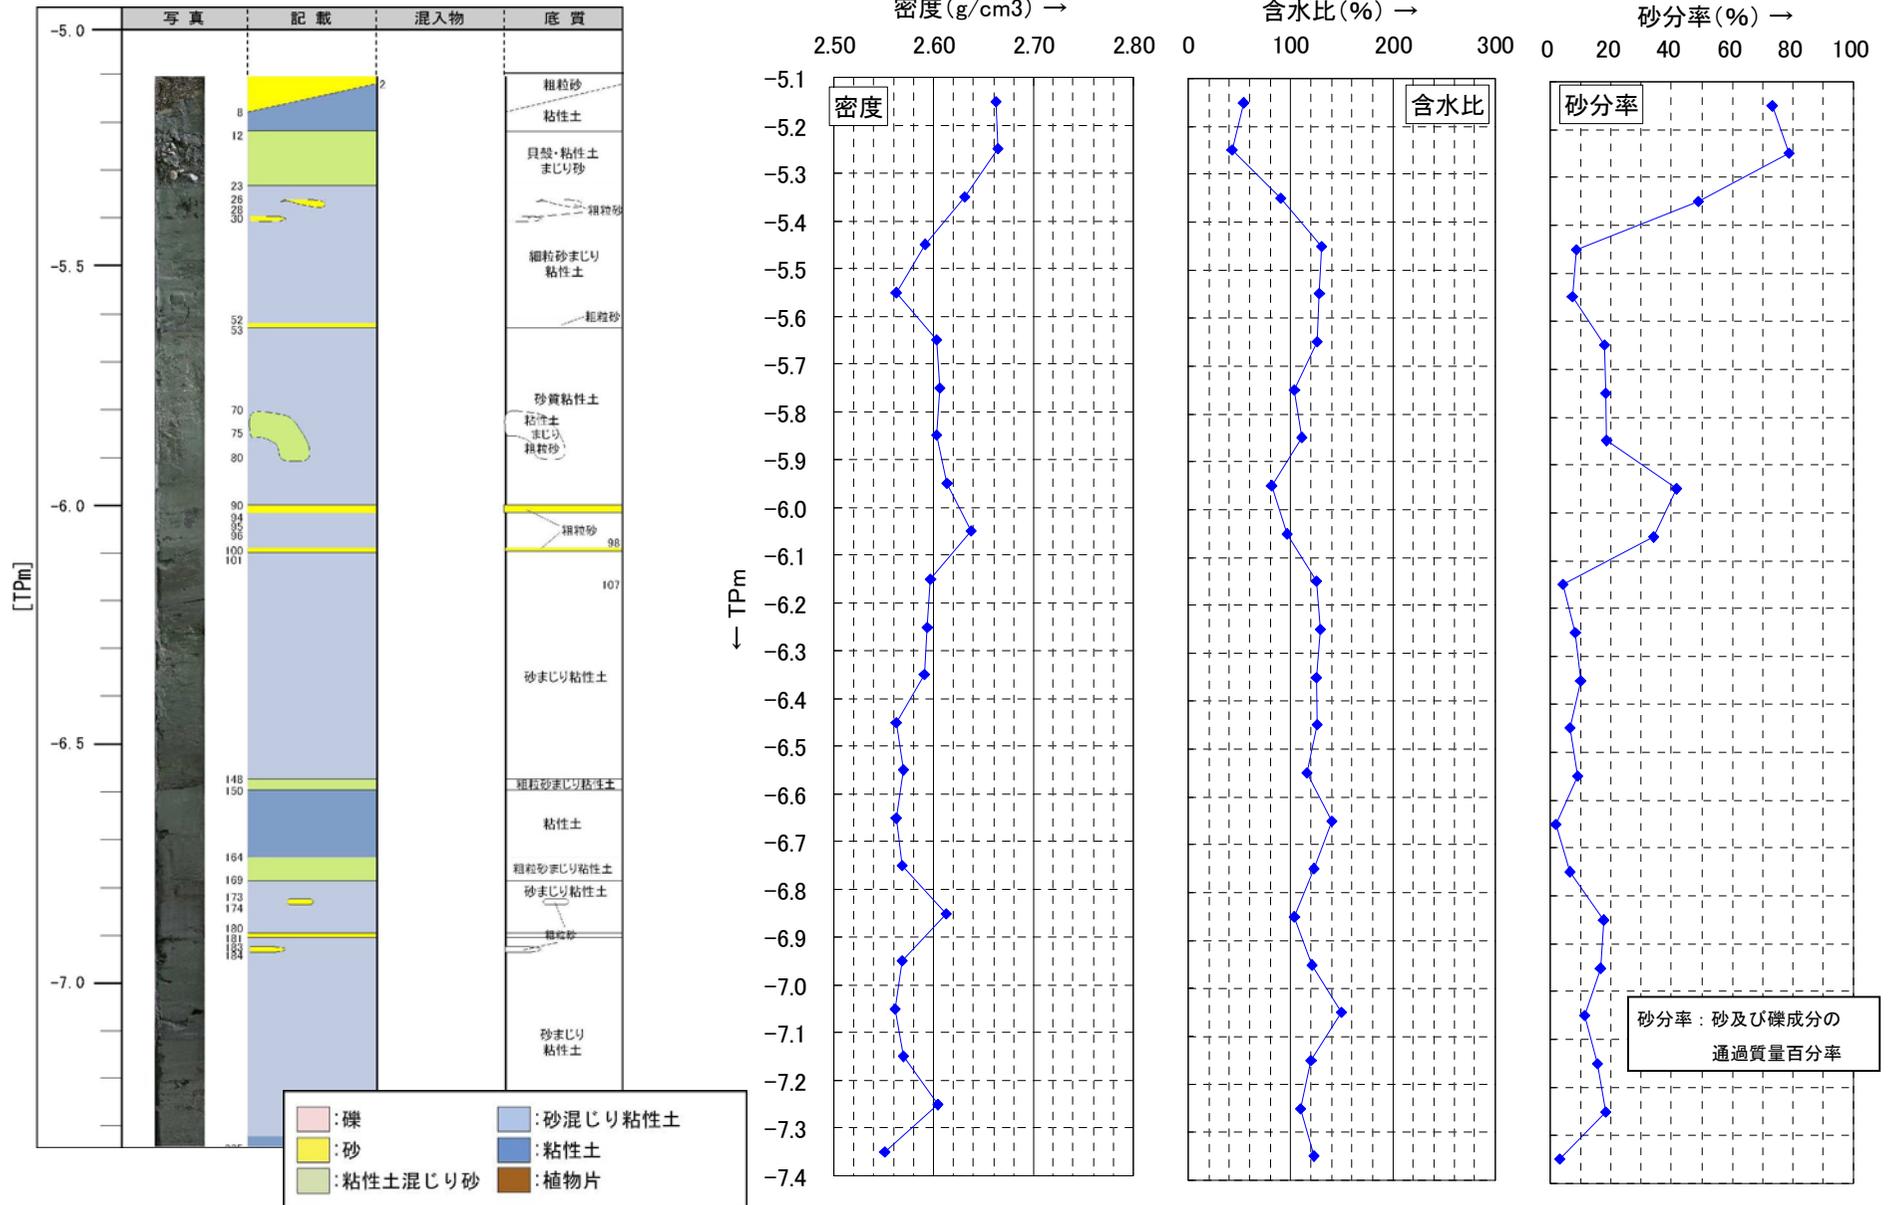
柱状コアサンプル土質分析結果（事前調査）（C3）

【C3】 H20.6.10採取

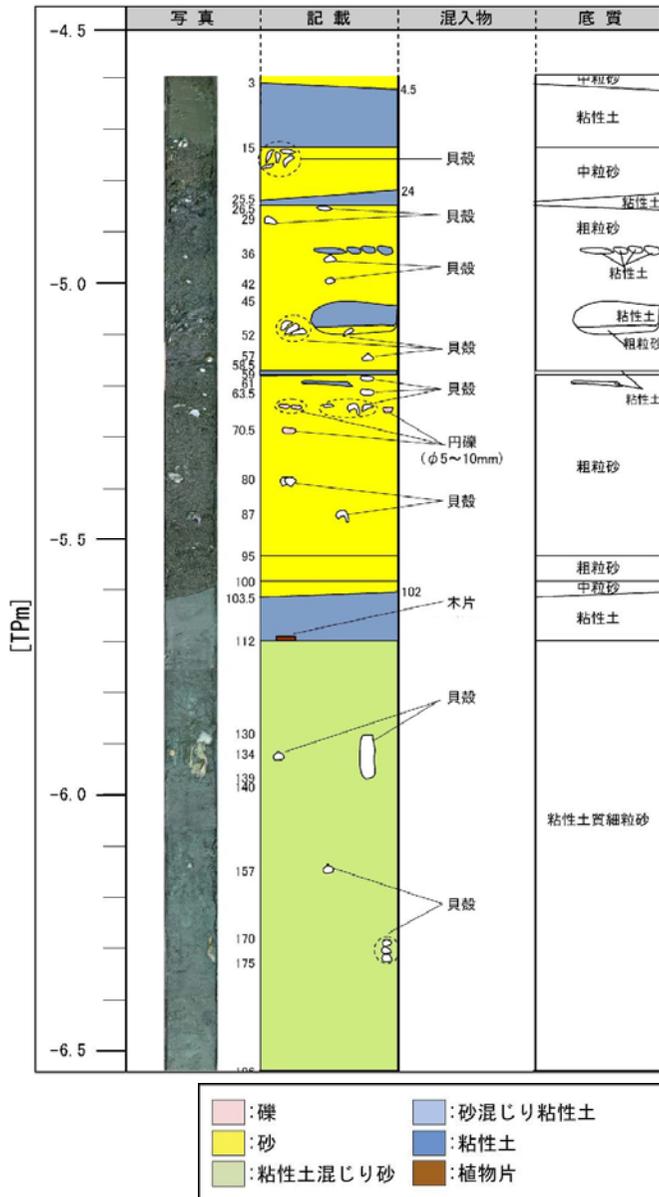
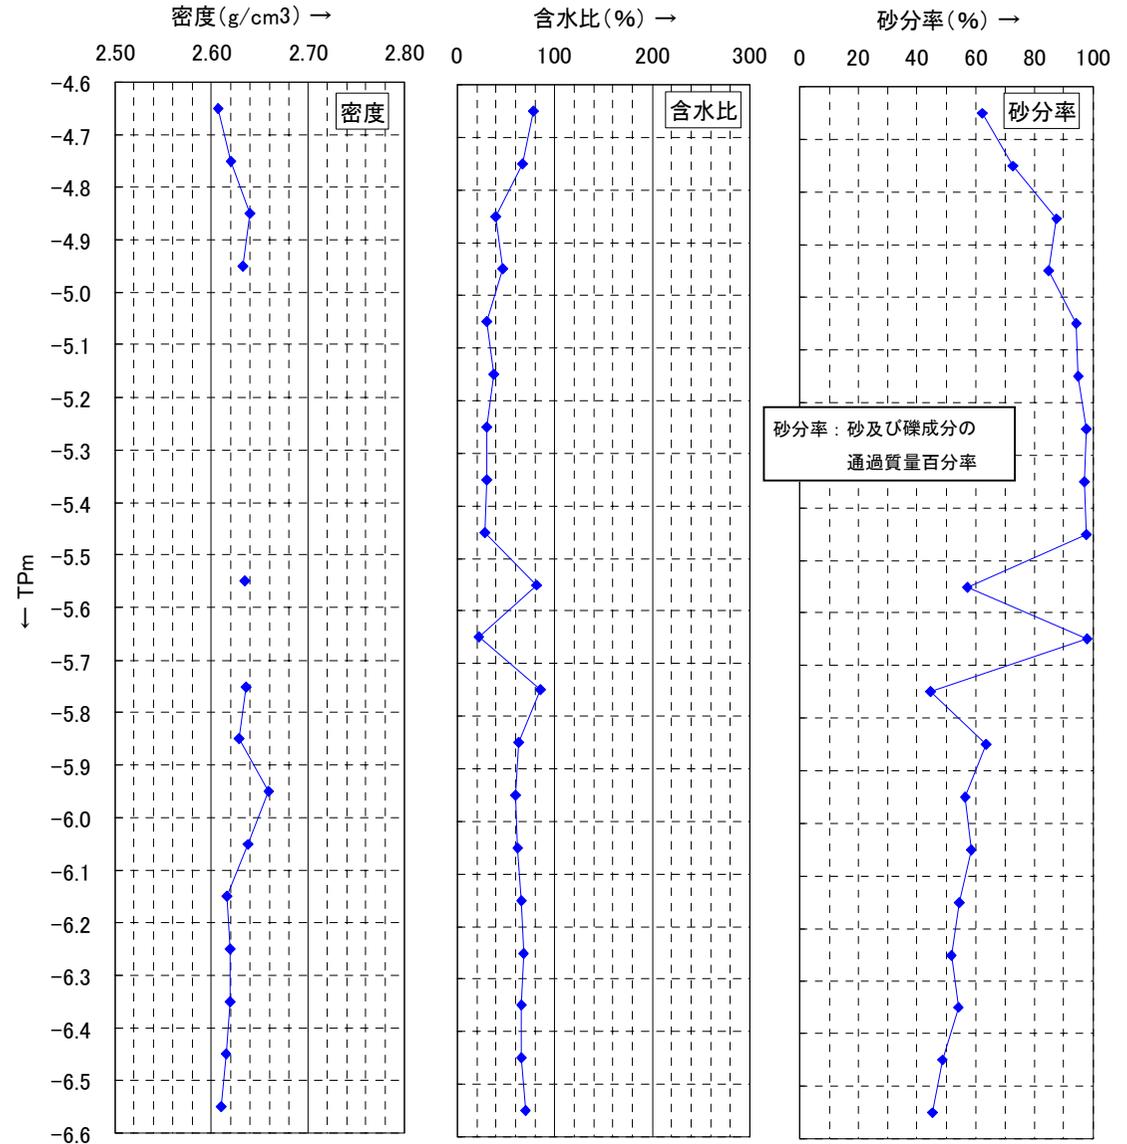
柱状コアサンプル土質分析結果（事前調査）（COK）

【COK】 H20.6.11採取

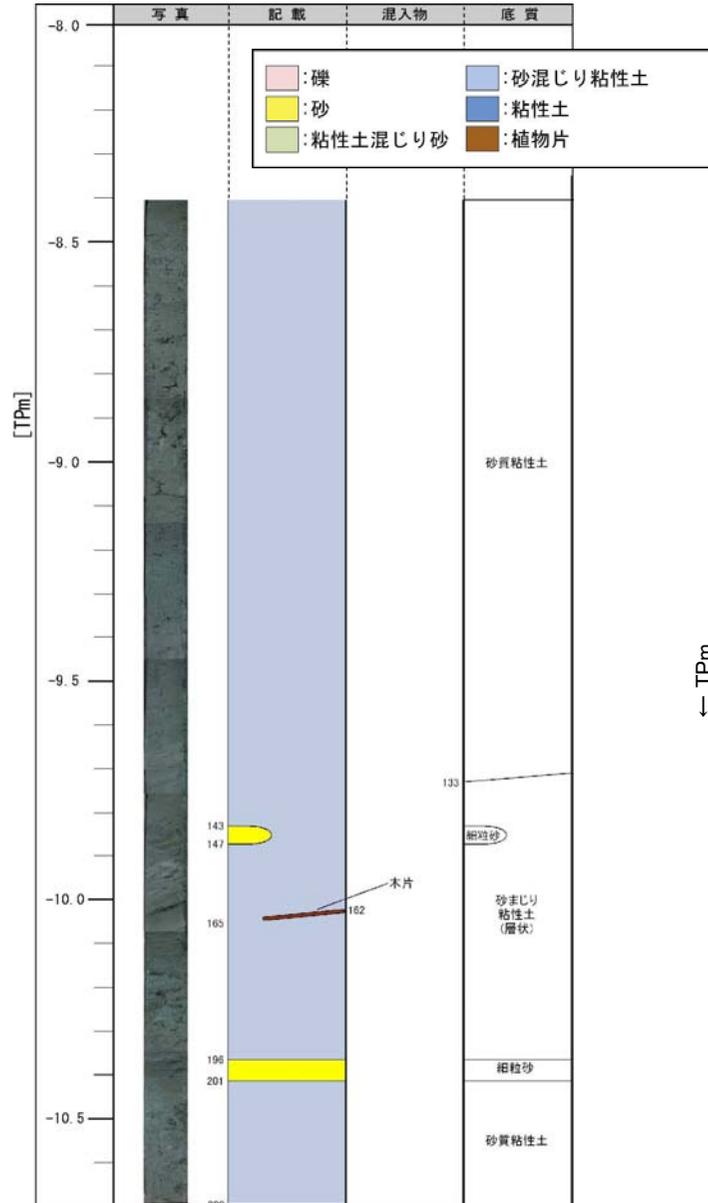
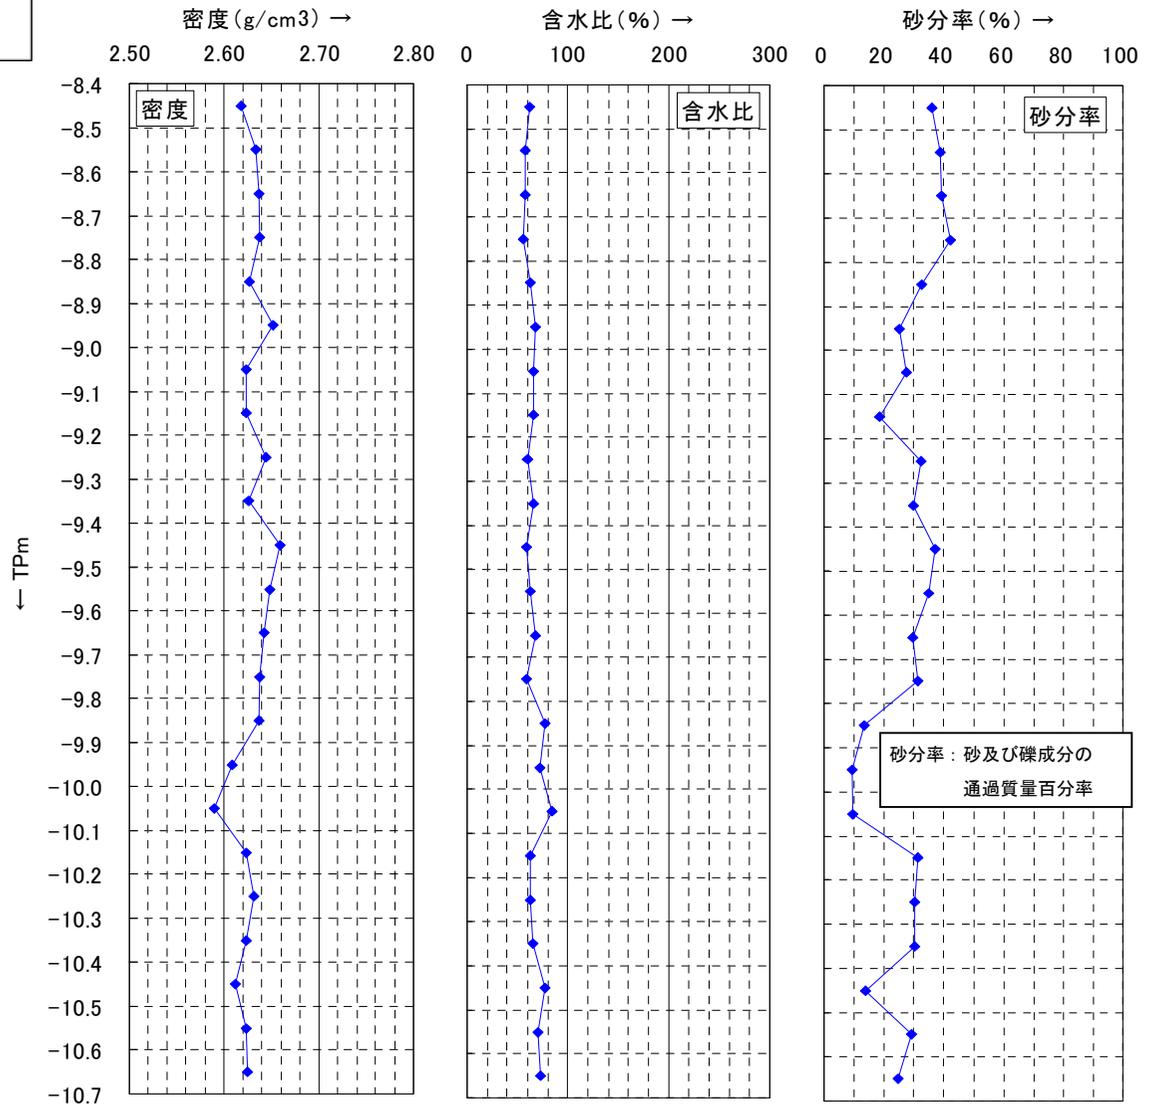
柱状コアサンプル土質分析結果（事前調査）（C8k）

【C8k】H20.6.9採取

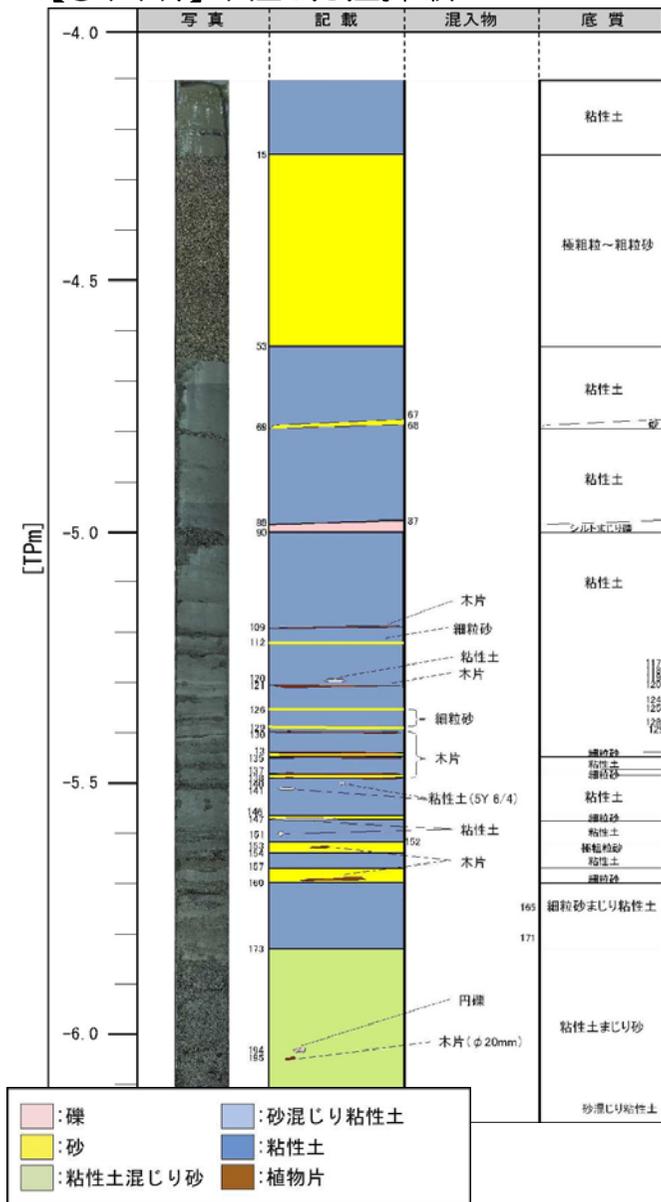
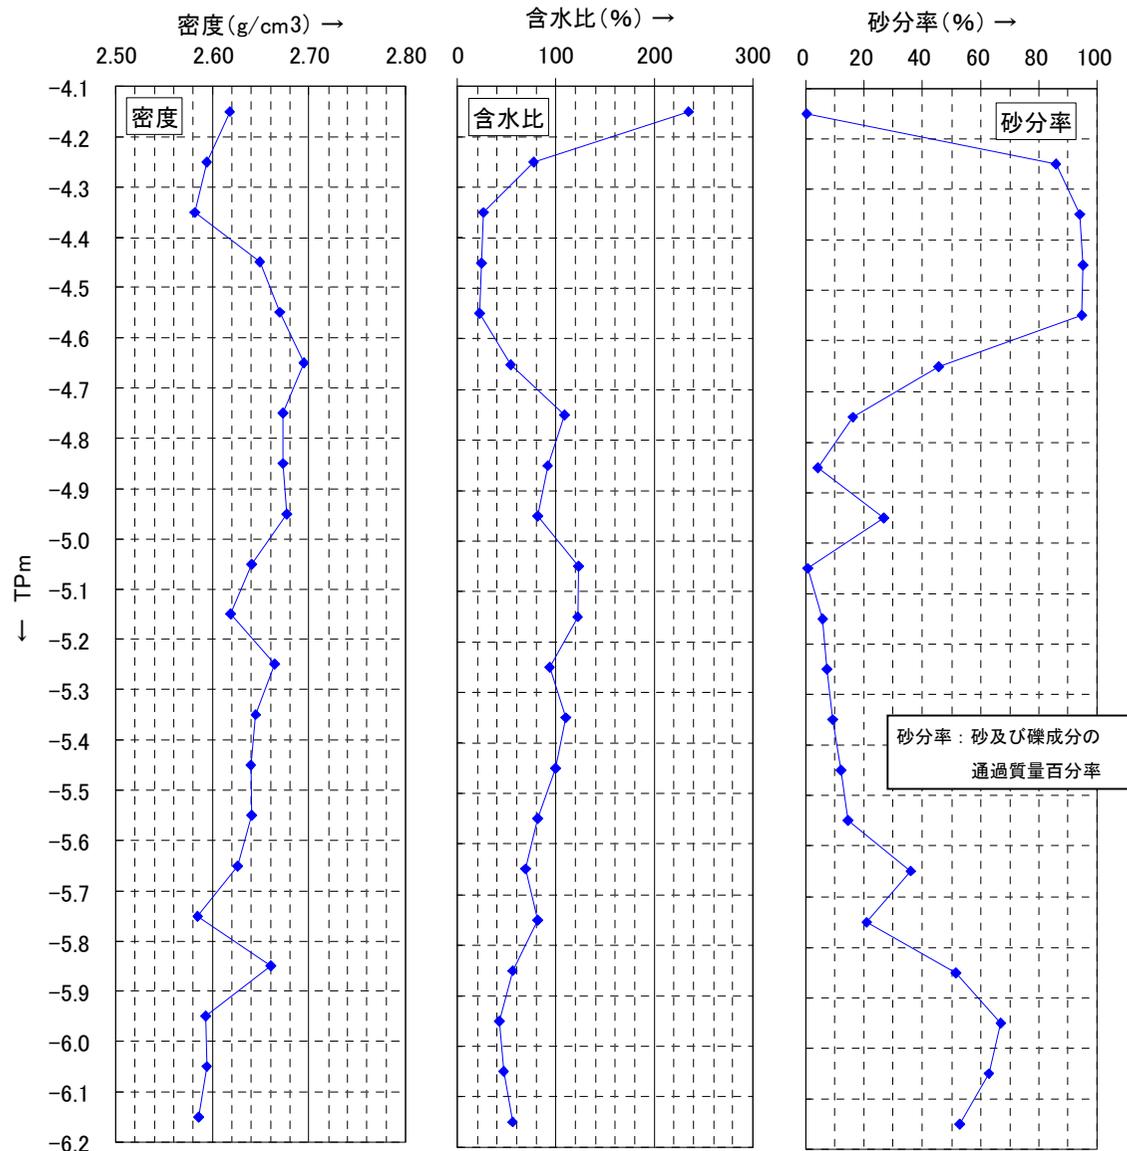
柱状コアサンプル土質分析結果（事前調査）（C14k）

【C14k】H20.3.2採取

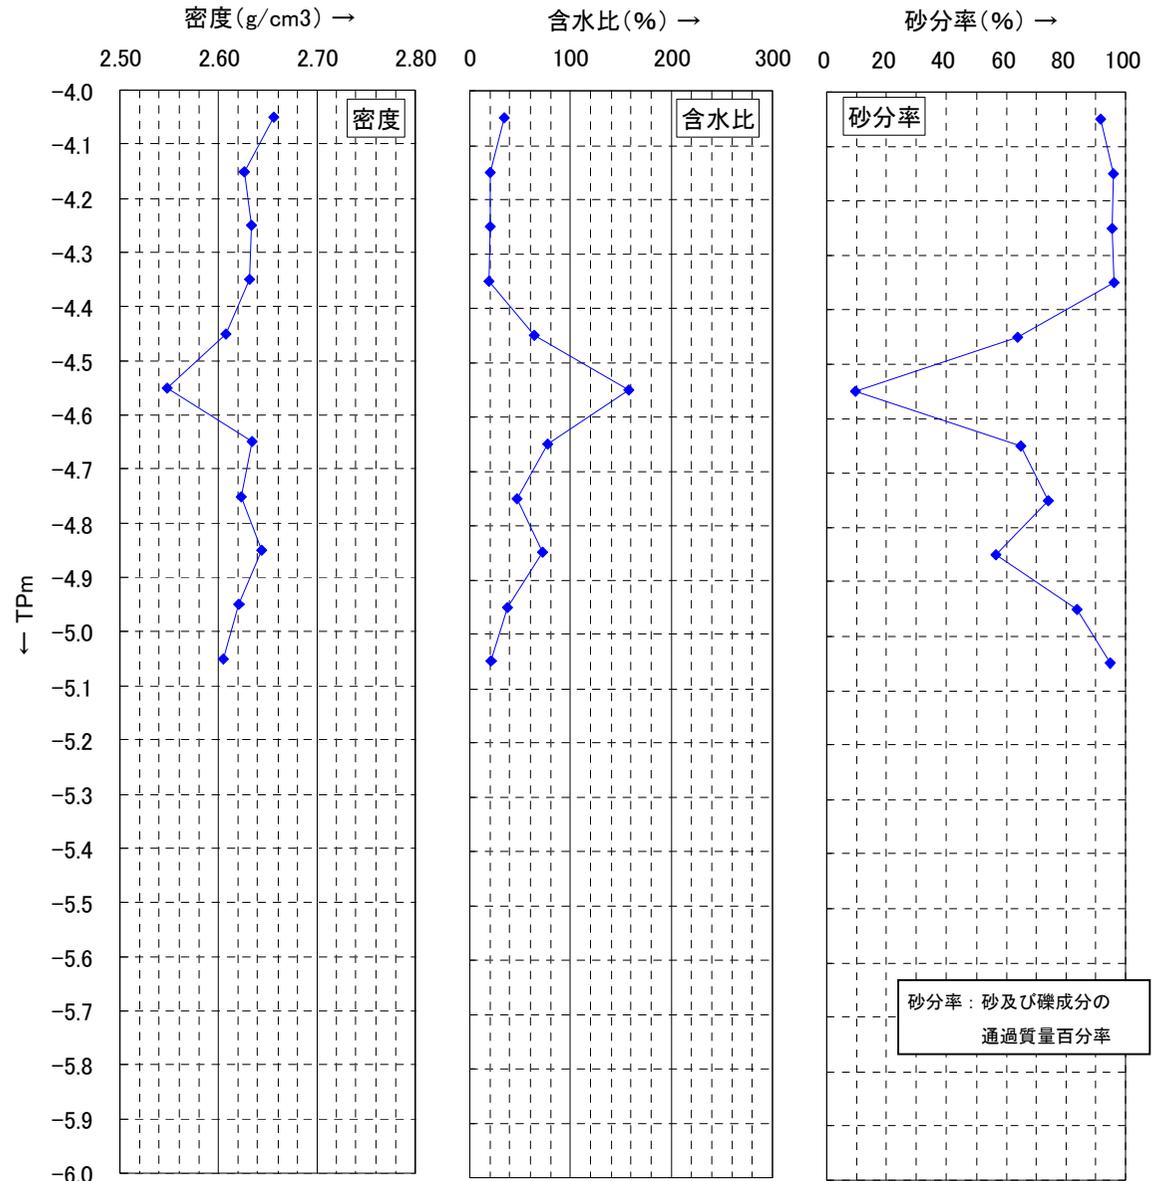
柱状コアサンプル土質分析結果（事前調査）（C18k）

【C18k】 H20.3.1採取

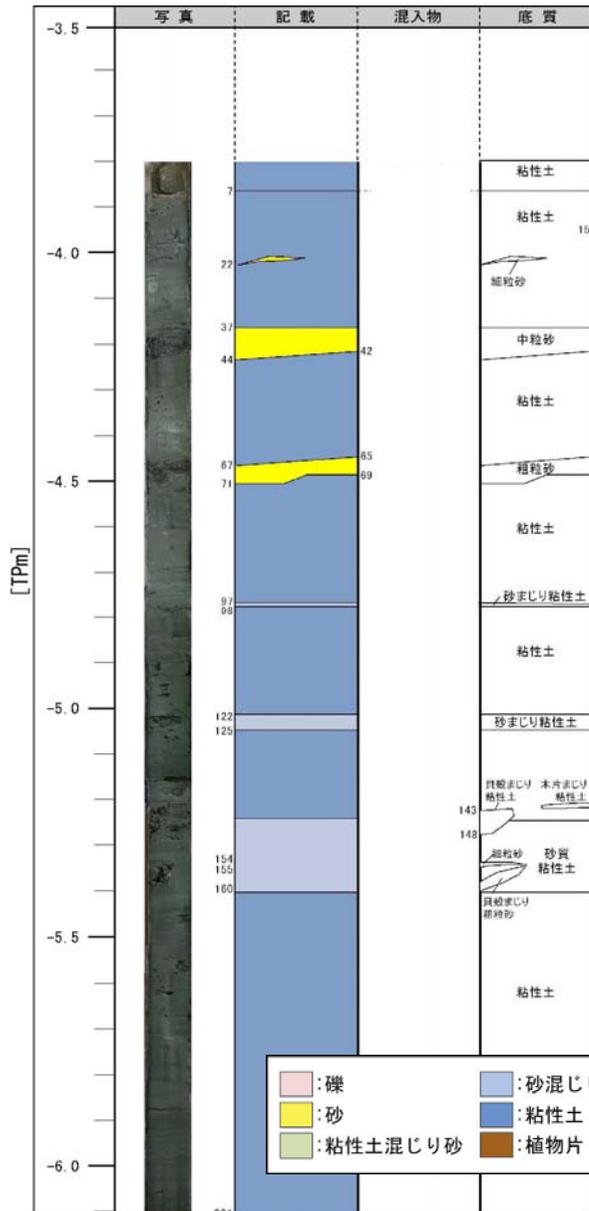
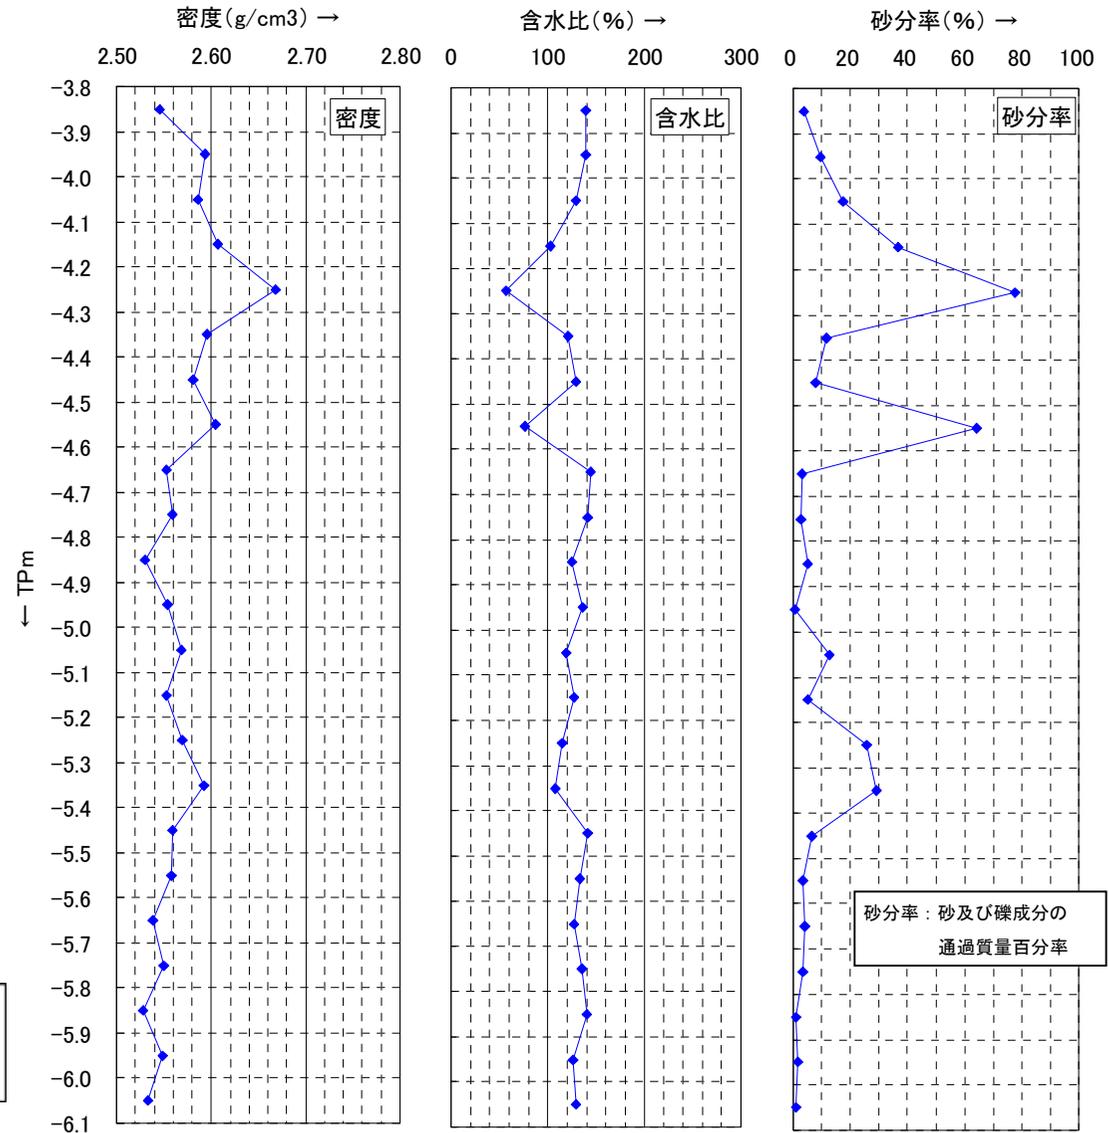
柱状コアサンプル土質分析結果（事前調査）（H2k）

【H2k】 H20.6.11採取

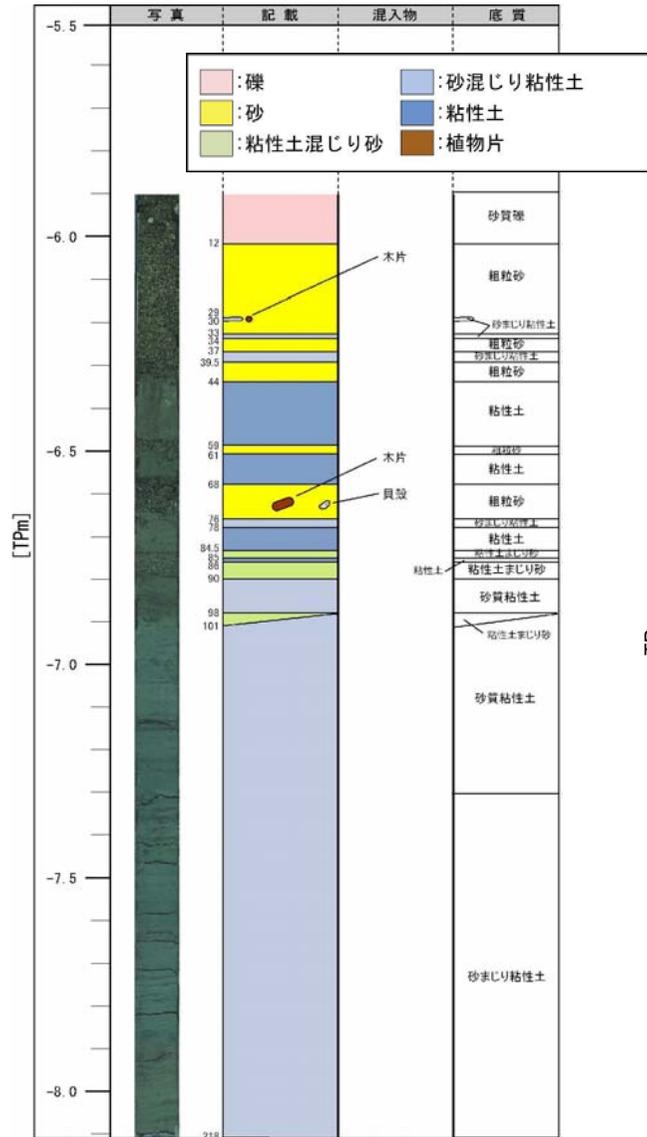
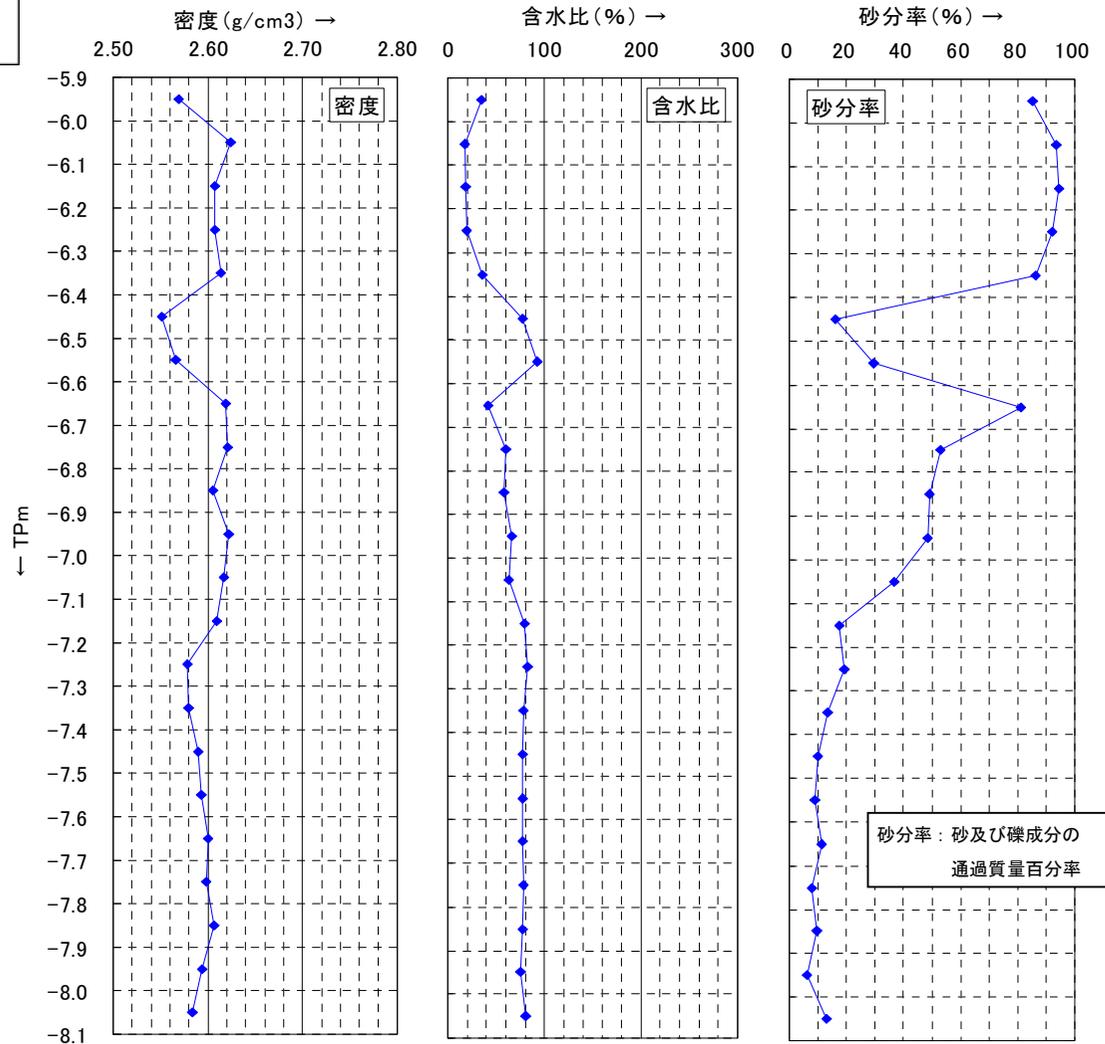
柱状コアサンプル土質分析結果（事前調査）（M1k2）

【M1k2】 H20.11.5採取

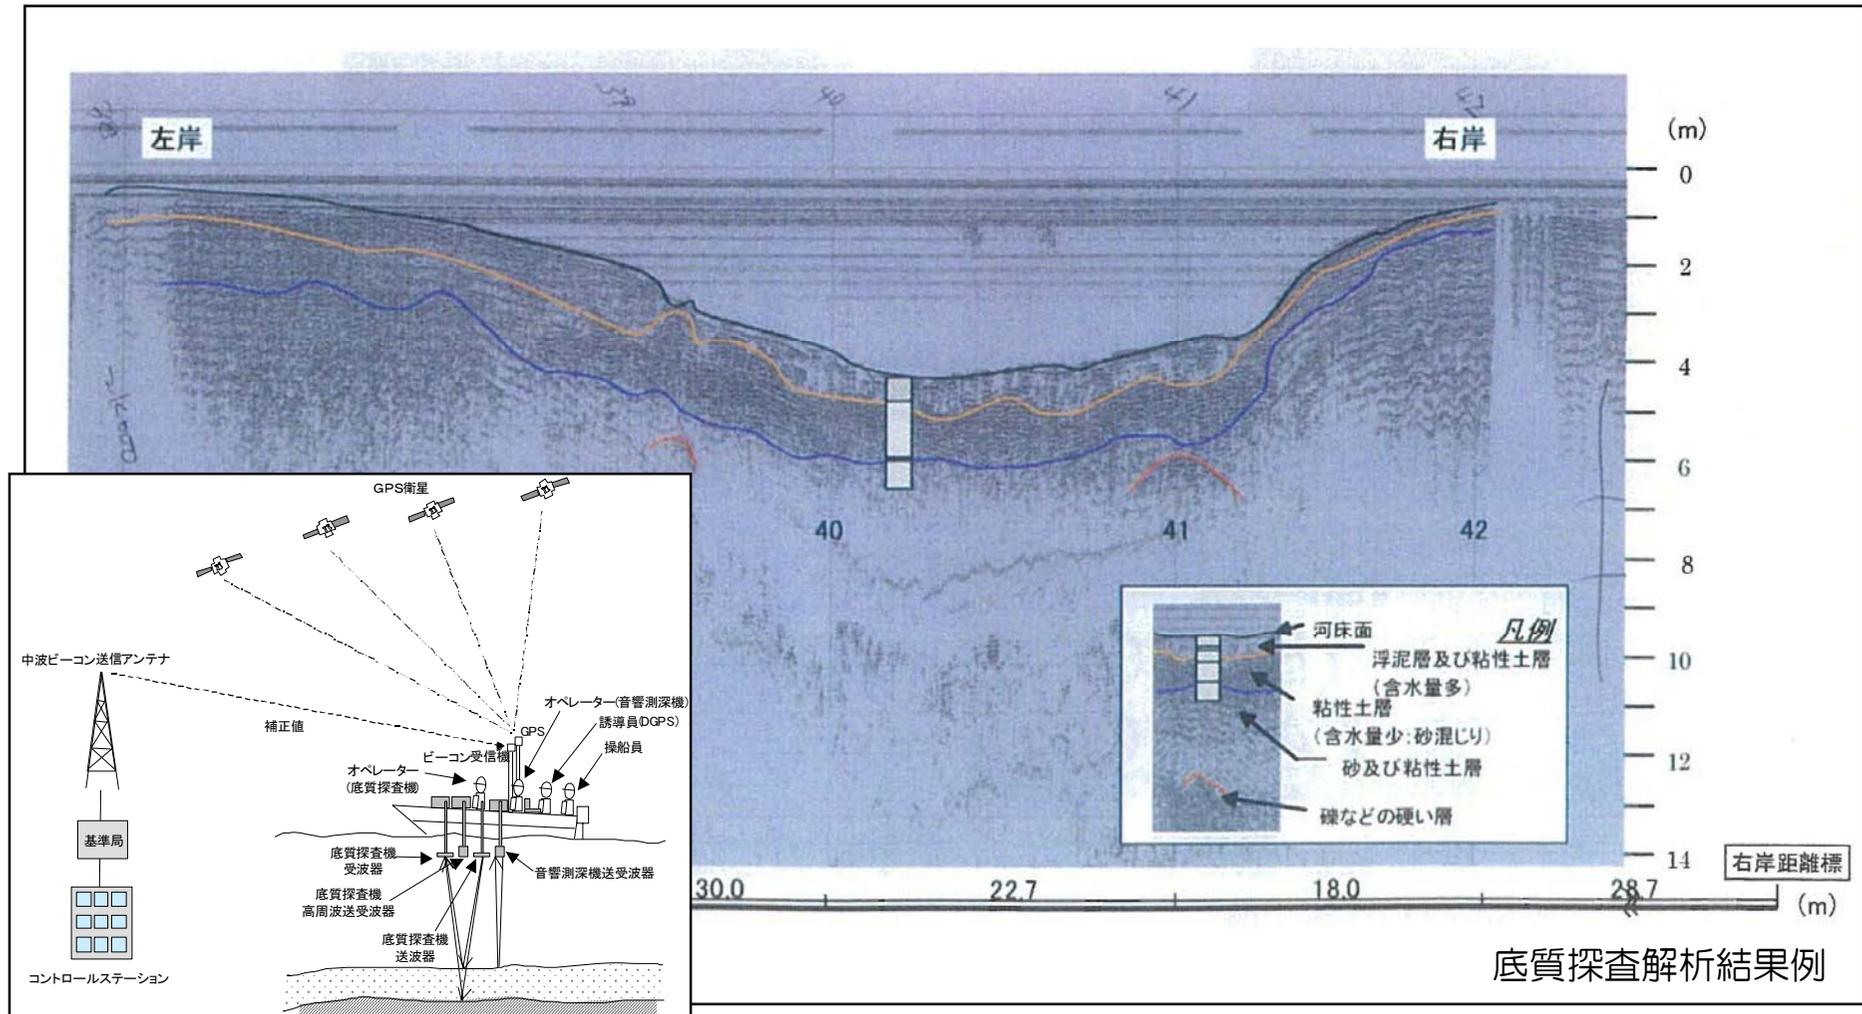
C：底質探査手法

○堆積構造については、各測線上で底質探査装置(超音波測深器；周波数を数KHz～200KHzで変化、通常の深浅測量は200KHz)を用いて、河床深度方向の地質分布を捉える。(今回調査では、200KHz、5KHz、3.5KHzを使用)

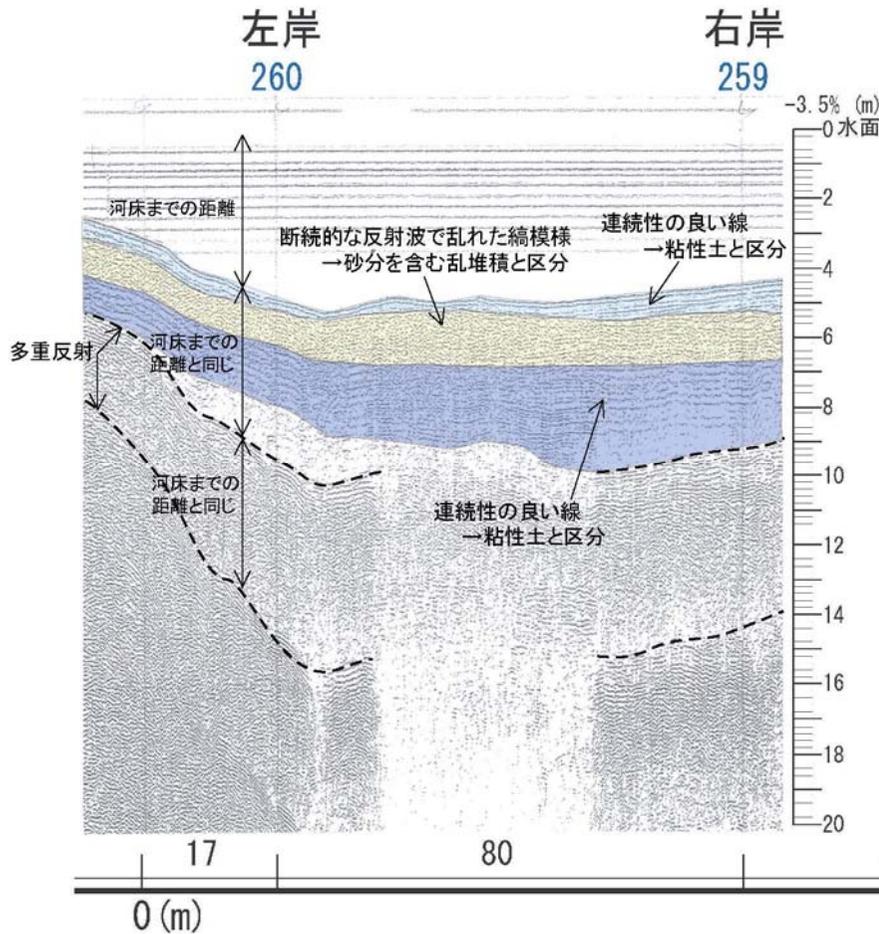
底質探査結果解析例

底質探査により取得した記録から、下表に示す記録パターンと解釈や柱状コアサンプリング調査結果等を参考にしつつ、総合的に解析を行う。

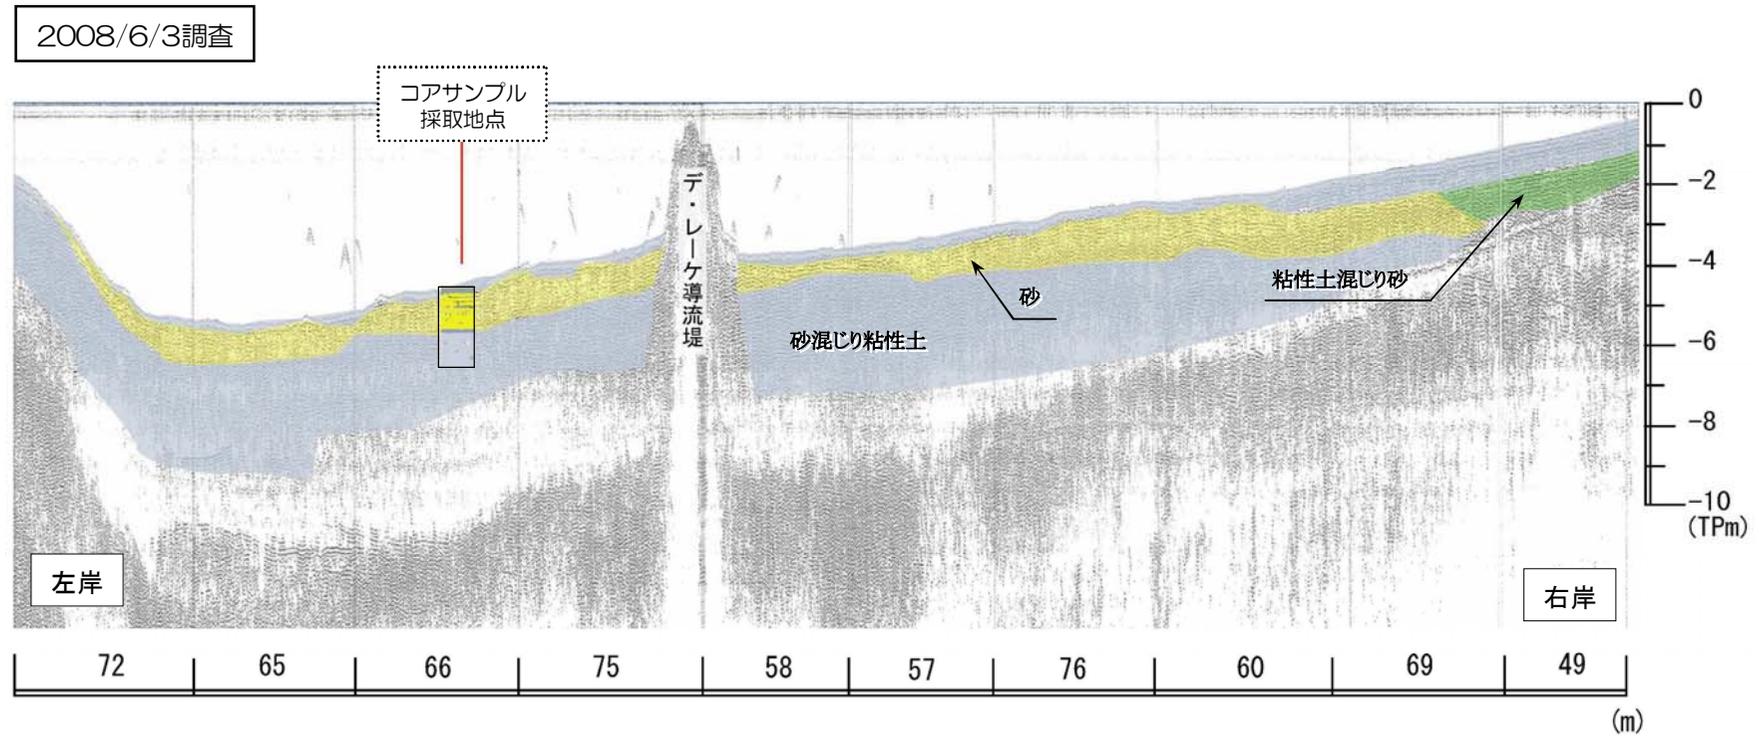
【Ok地点：横断測線】

Ok地点は、部分的に表層に薄い粘土層が見られ、その下約1m程度は砂層である。

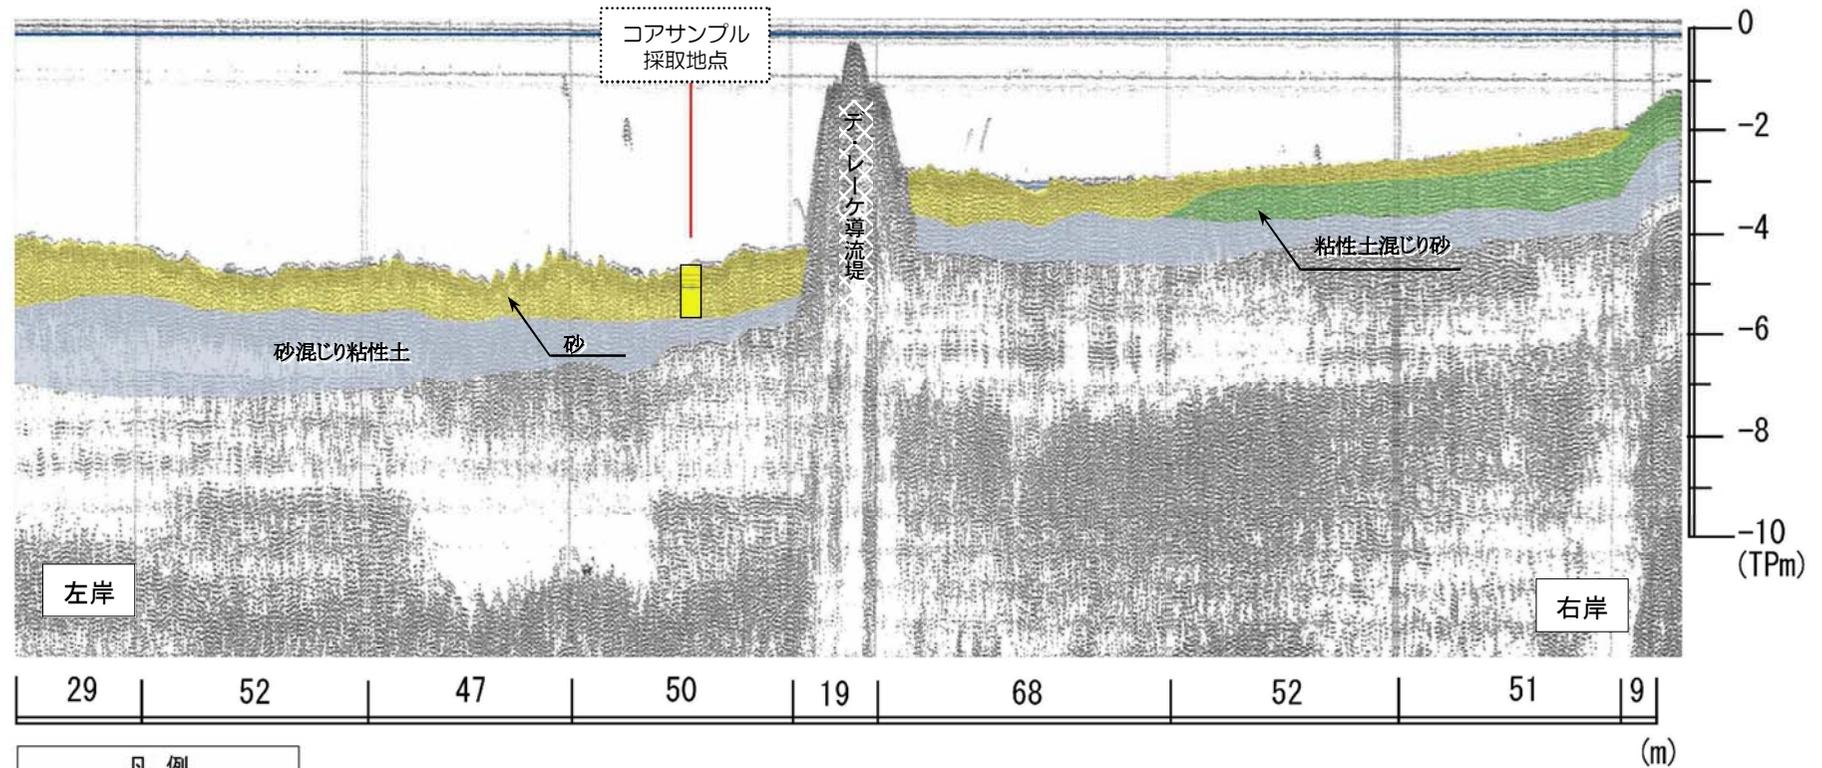
【4k地点：横断測線】

4k地点は、全体的に約1m程度の砂層があり、その下には粘性土を主体とした砂混じり粘性土が堆積している。

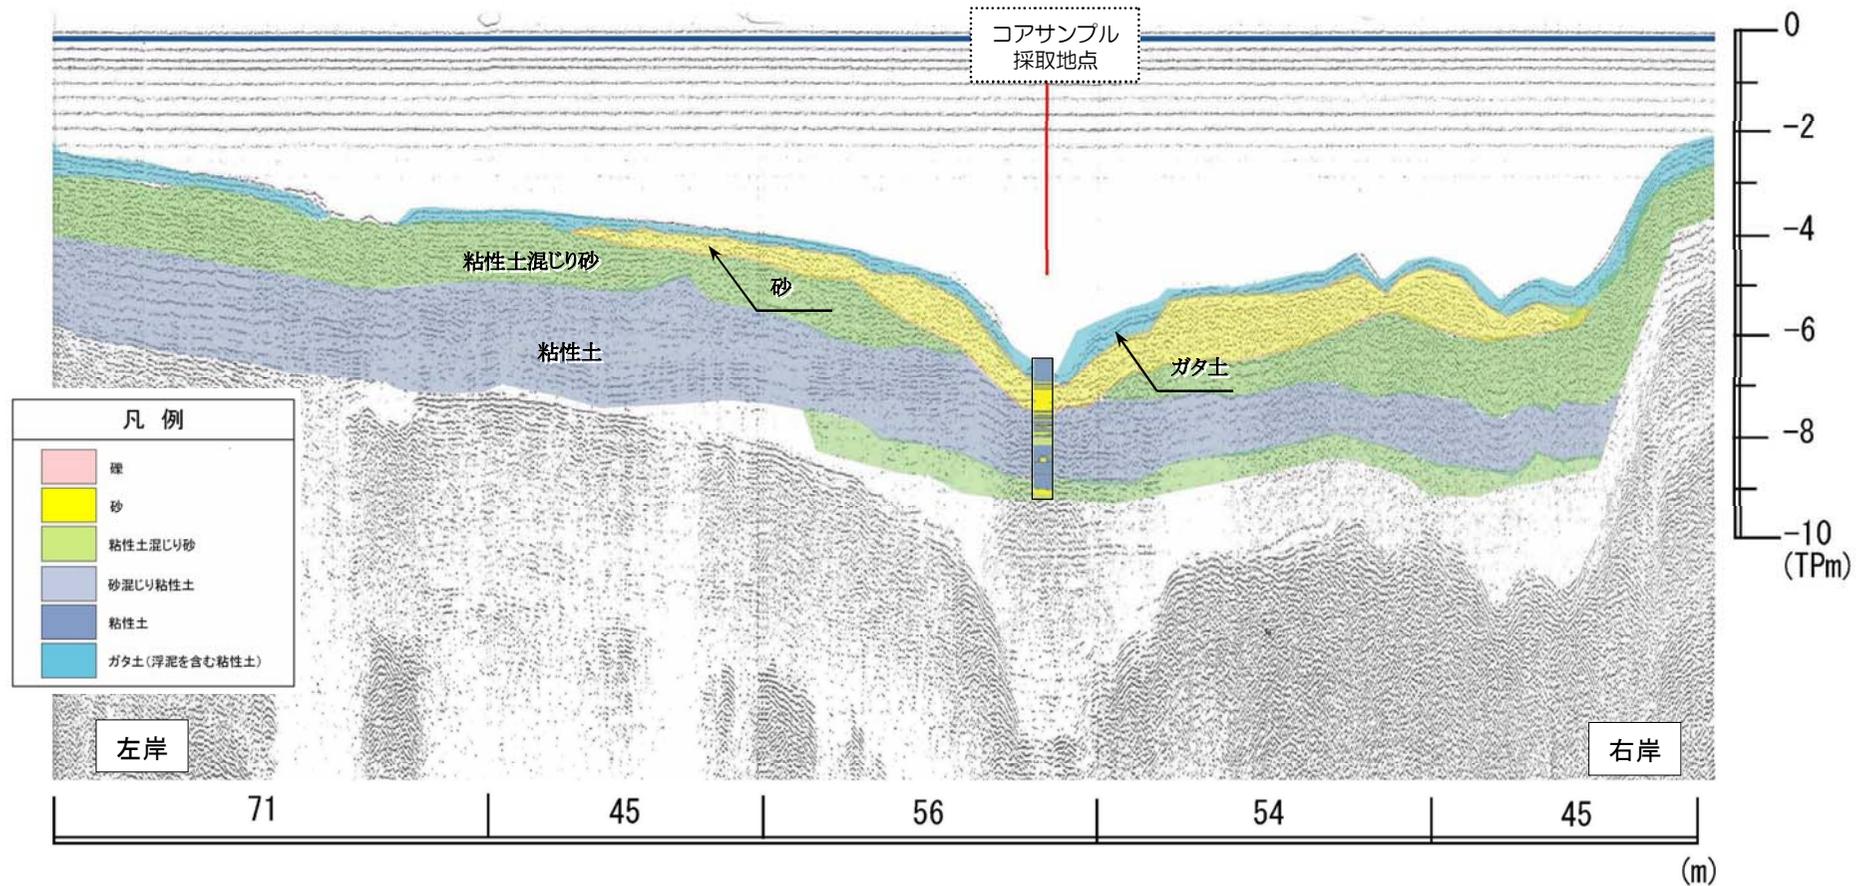
【10k地点：横断測線】

10k・14k地点では表層に含水比の高い粘性土（ガタ土）が堆積しており、その下層は砂層及び砂と粘土の互層、砂と粘土の混じった層となっている。
