平成20年度 筑後川下流土砂動態調査

～調査結果について～

平成21年1月14日
筑後川河川事務所

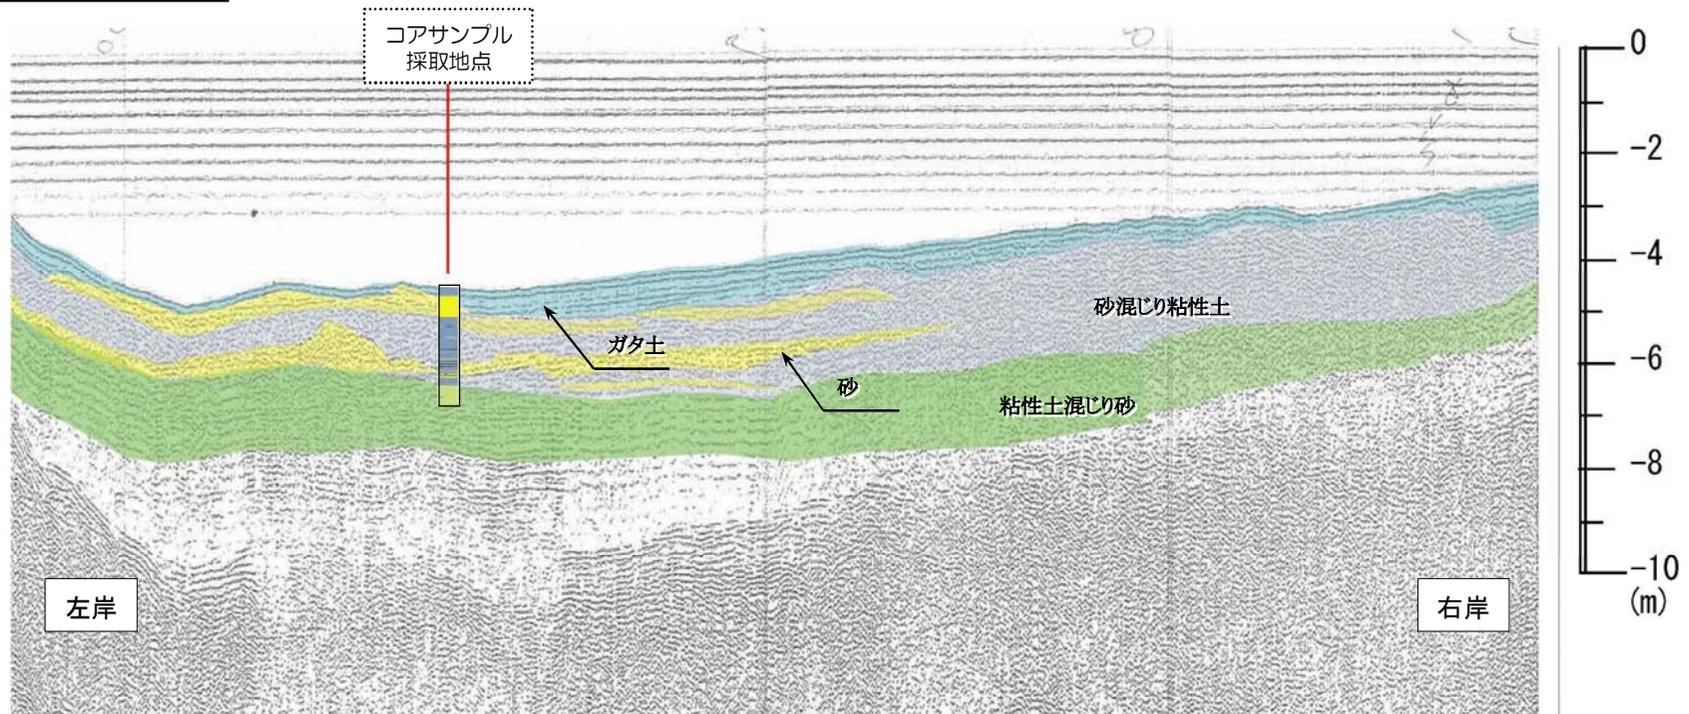
【14kO地点：横断測線】

10k・14k地点では表層に含水比の高い粘性土（ガタ土）が堆積しており、その下層は砂層及び砂と粘土の互層、砂と粘土の混じった層となっている。

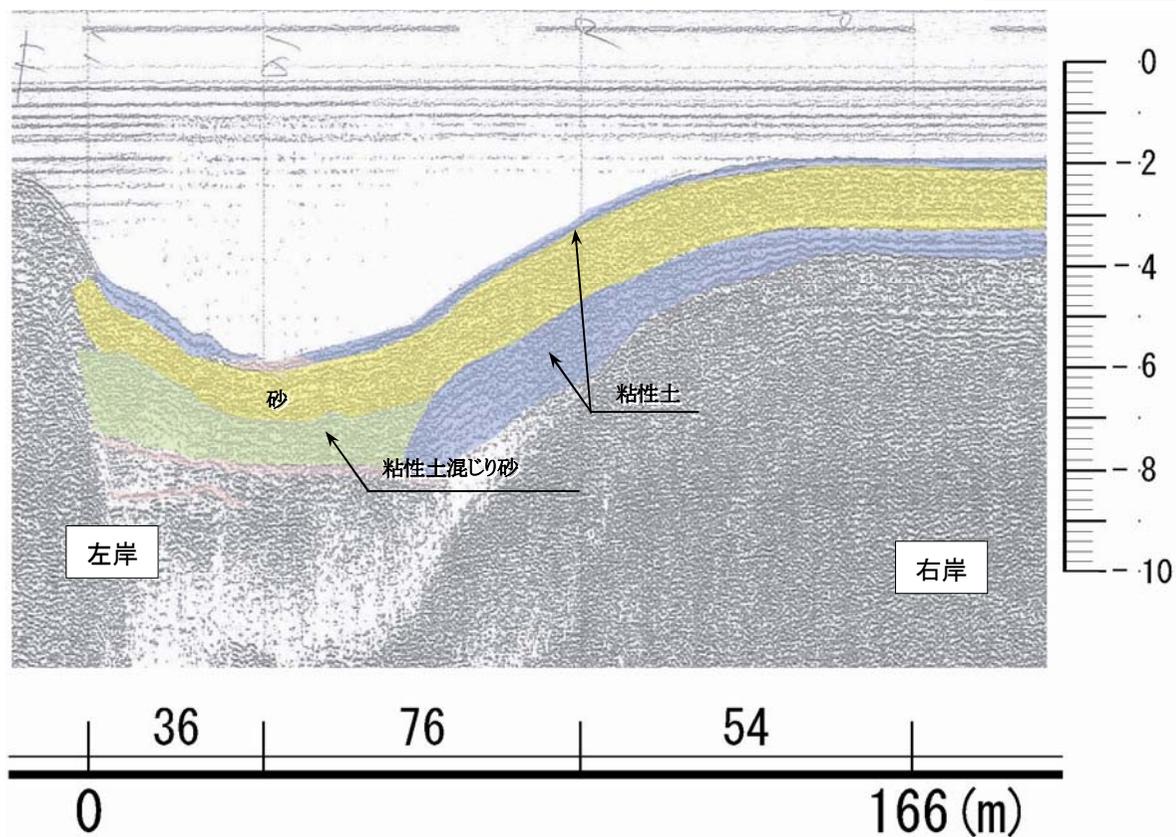
【20k地点：横断測線】

本地点では、表面に礫層が堆積しており、柱状採泥による資料採取ができず、堆積物の直接確認が出来なかった。このため、近接地点の柱状採泥結果と音波探査結果から得られた音響パターンを参考値とし、20k地点の音波解析を行った。

20k地点は表層に薄い粘土層が見られるが、部分的に礫が存在し、その下約1m程度は砂層である。

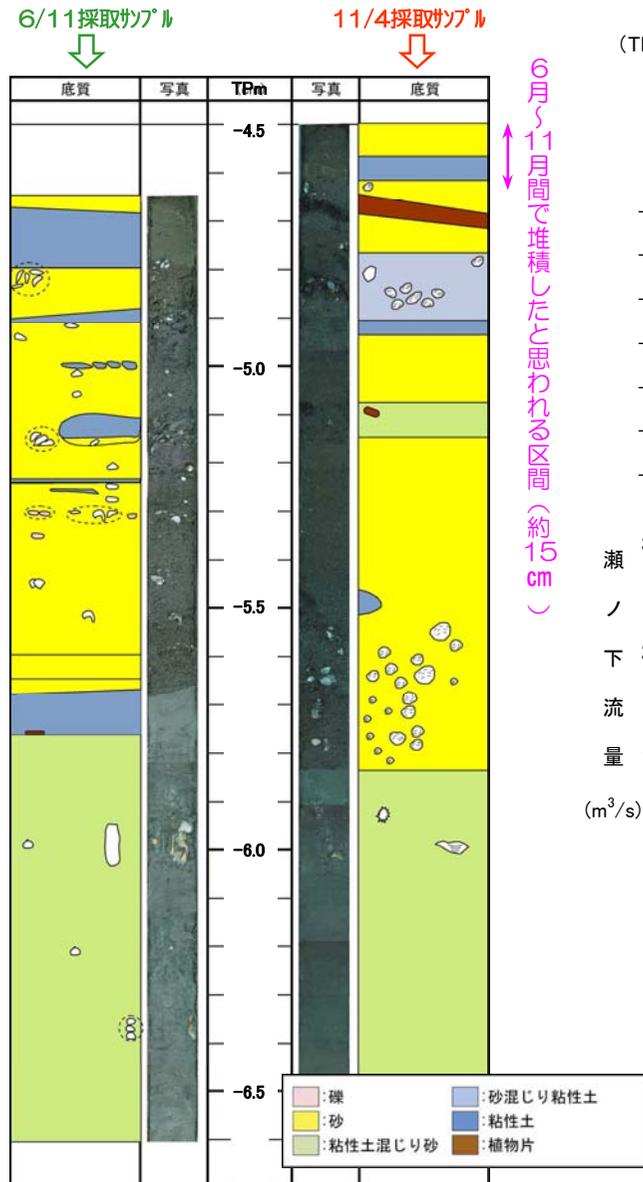
Ok地点での変化（1）

- ・6月～11月間でコアサンプル採取地点では、約10cmの薄い粘性土及び砂が堆積している。
- ・土質分析結果からも洪水による掃流等による堆積構造の大きな変化はないものと推定される。

注)各サンプル採取時の採取地点水深データ及び水位データより、高さを合わせ比較したもの。

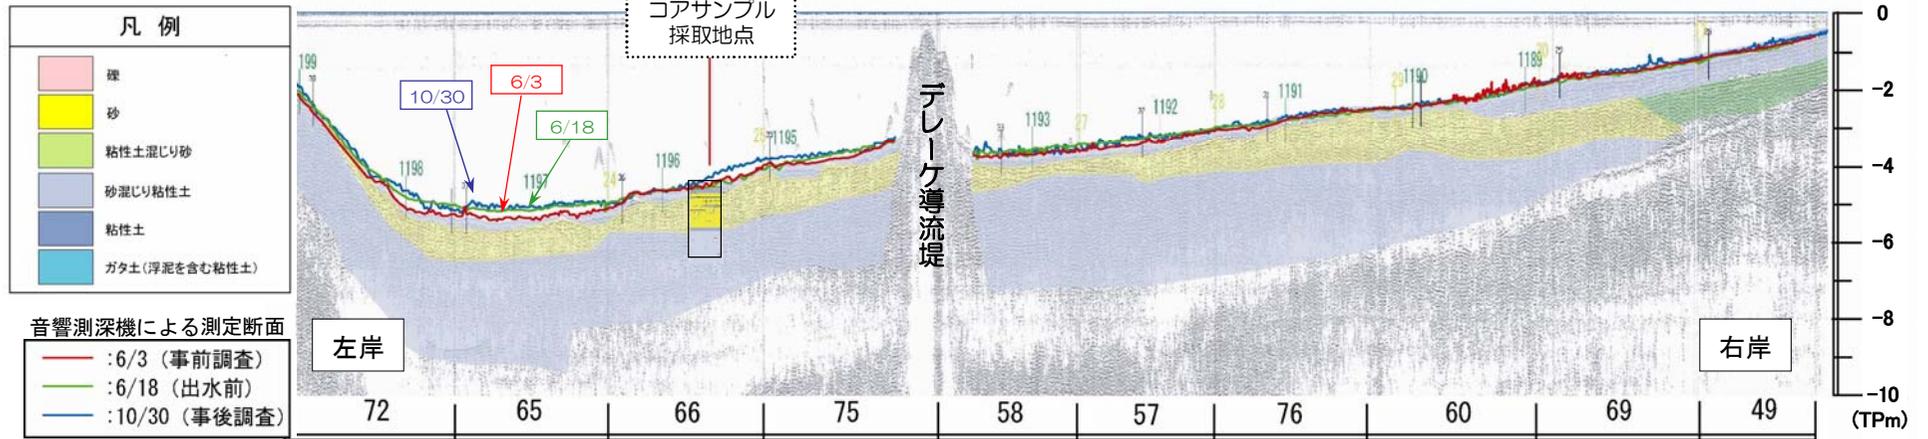
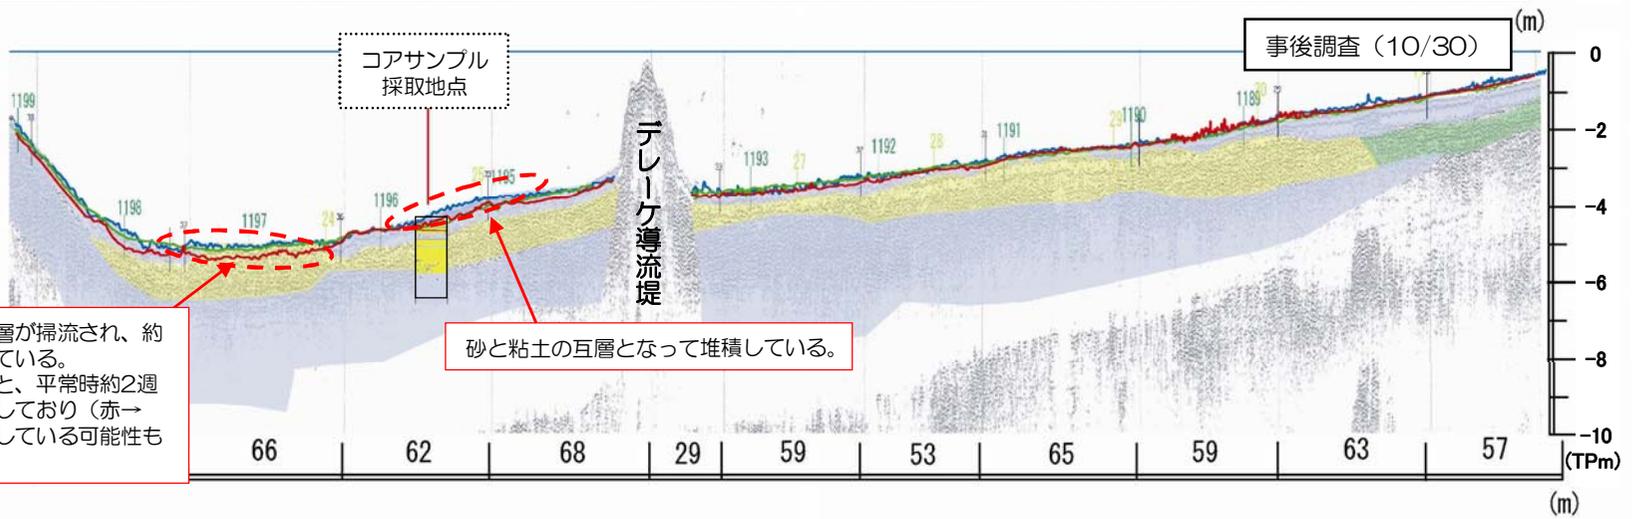
Ok地点での変化（2）

表層の砂と粘土の互層が掃流され、約50cmの砂が堆積している。断面形状を比較すると、平常時約2週間で河床形状が変化しており（赤→緑）、平常時に変動している可能性もある。

砂と粘土の互層となって堆積している。

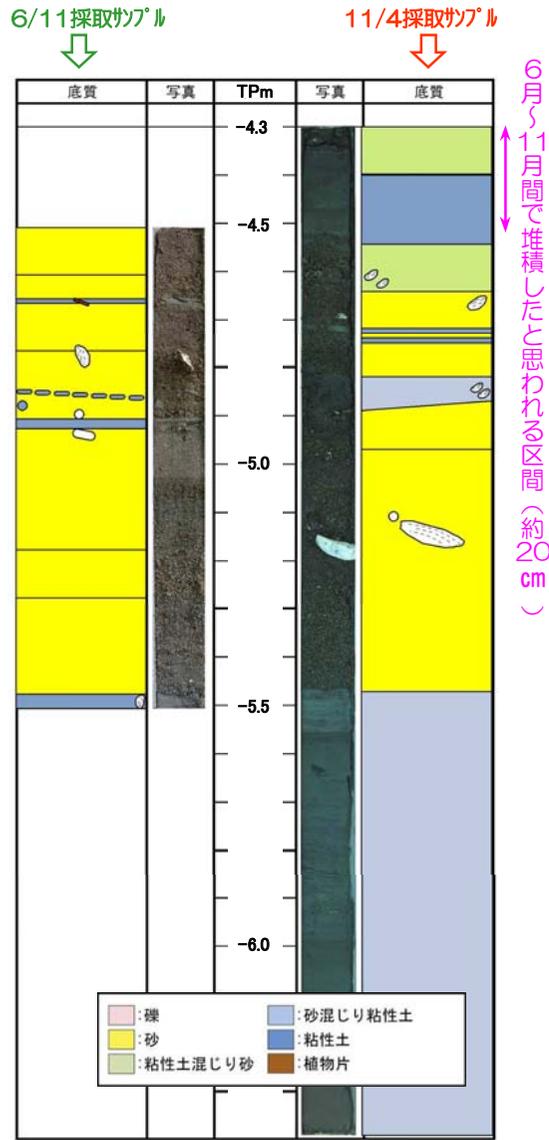
4k地点での変化(1)

- ・6月～11月間でコアサンプル採取地点では、約20cmの粘性土及び粘性土混じり砂が堆積している。
- ・土質分析結果からも洪水による掃流等による堆積構造の大きな変化はないものと推定される。

注) 各サンプル採取時の採取地点水深データ及び水位データより、高さを合わせ比較したもの。

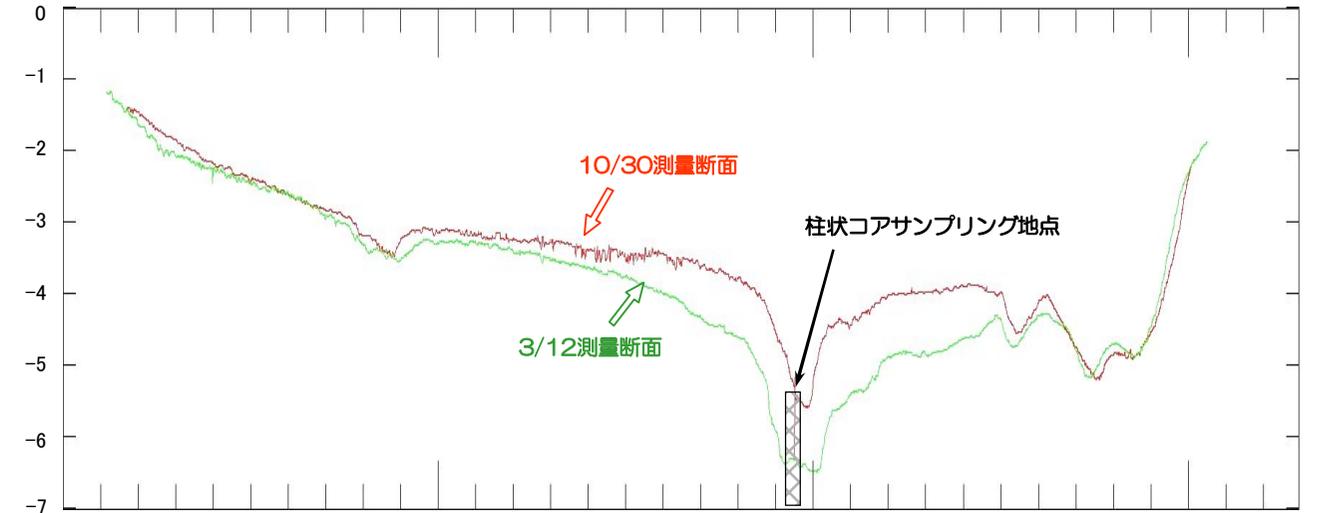
測量横断比較図(筑後川10k地点)

- ・ 3月～11月間でコアサンプル採取地点では、約70cmの砂が堆積しており、平成20年6月洪水によるものではないかと思われる。
- ・ その後、平常時のガタ土の堆積と小洪水による掃流・堆積により、その上層には15cm程度の比較的含水比の高い粘性土と10cm程度の砂が堆積している。

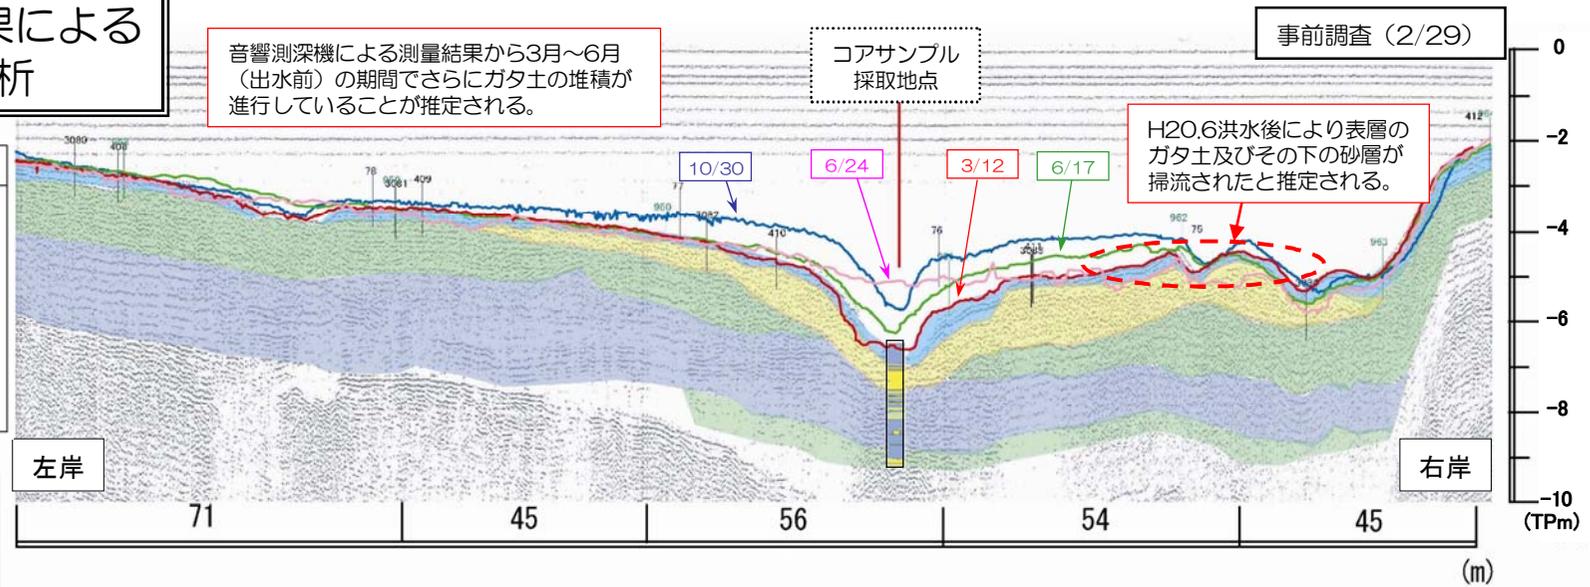
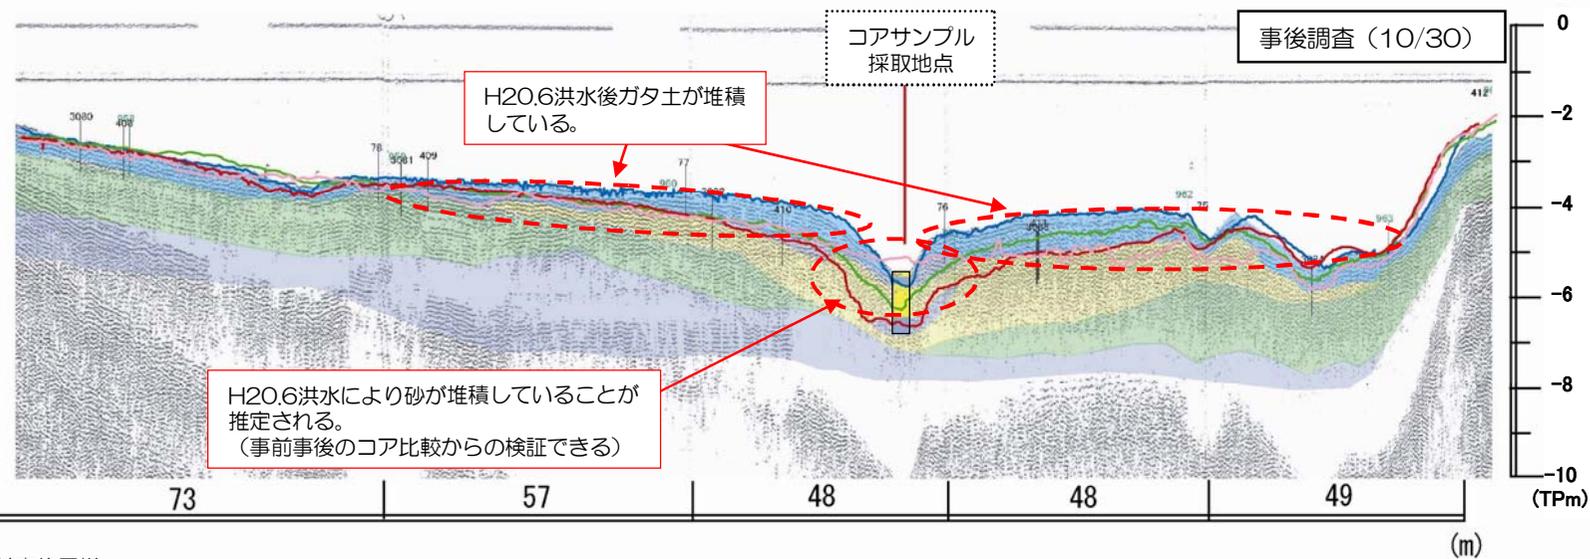
10k地点での変化（2）

音響測深機による測定断面

- :3/12
- :6/17（出水直前）
- :6/24（出水直後）
- :10/30

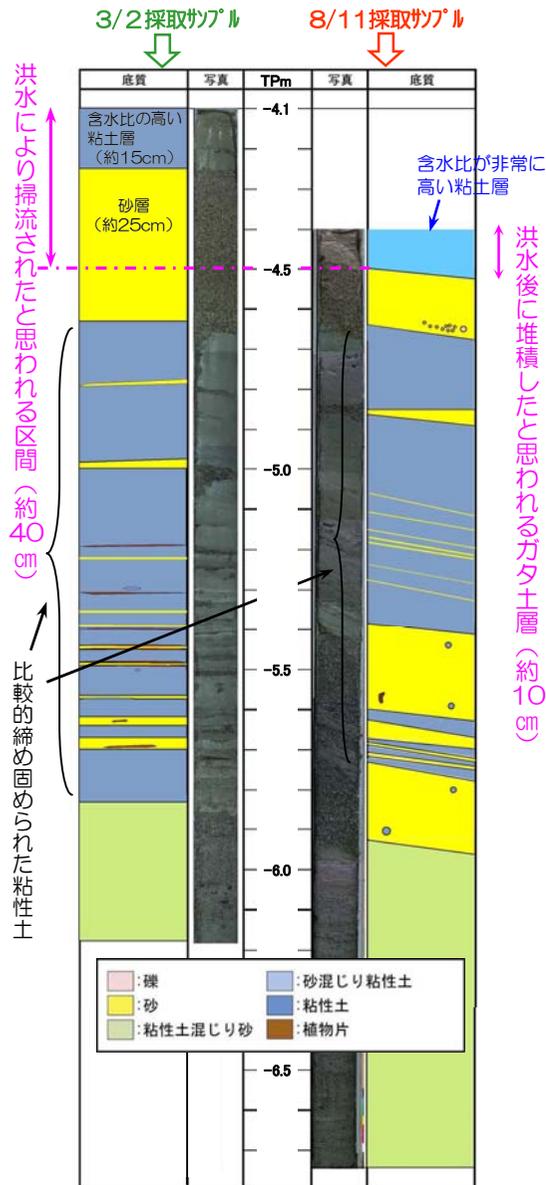
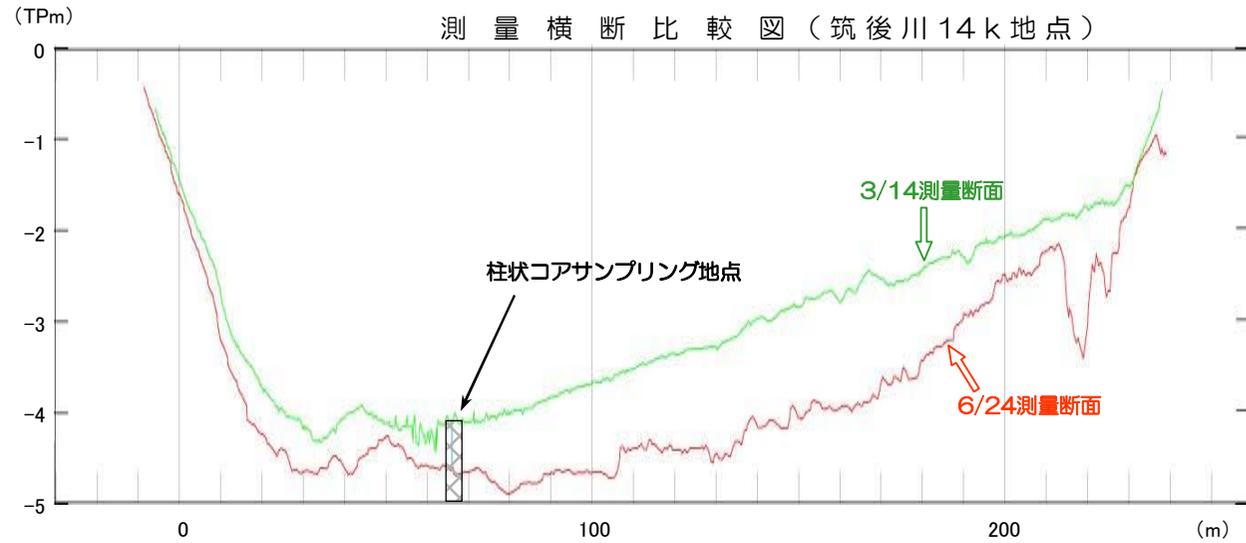
14k地点での変化(1)

注)各サンプル採取時の採取地点水深データ及び水位データより、高さを合わせ比較したもの。

- ・平成20年6月洪水により14k地点では河床が最大約1.5m程度低下している。
- ・柱状コアサンプルを採取している流心部付近では約15cmの粘性土層と約25cmの砂層が掃流されていることが推定される。
- ・6/29(掃流センサー設置の為、潜水作業を実施)時点で河床が砂であることを確認したが、8/11までの約40日間でガタ土が堆積しており、柱状コアサンプリング結果から見るとその厚さは約10cmである。

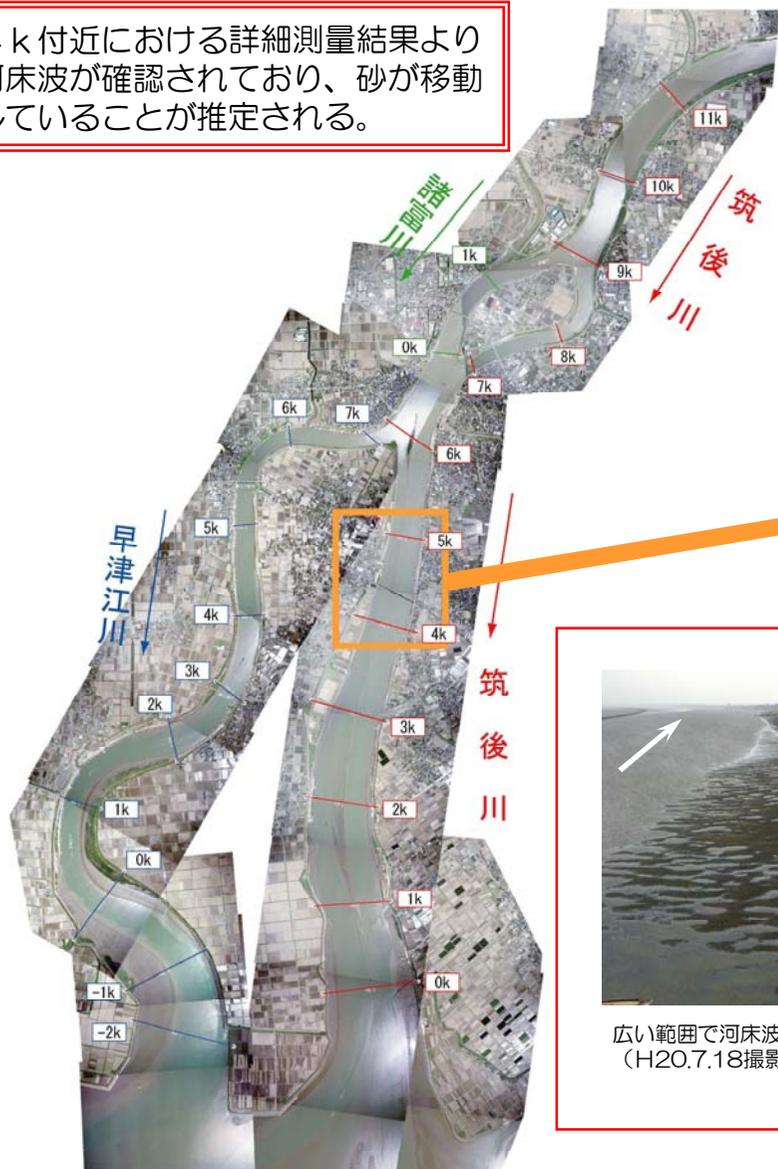
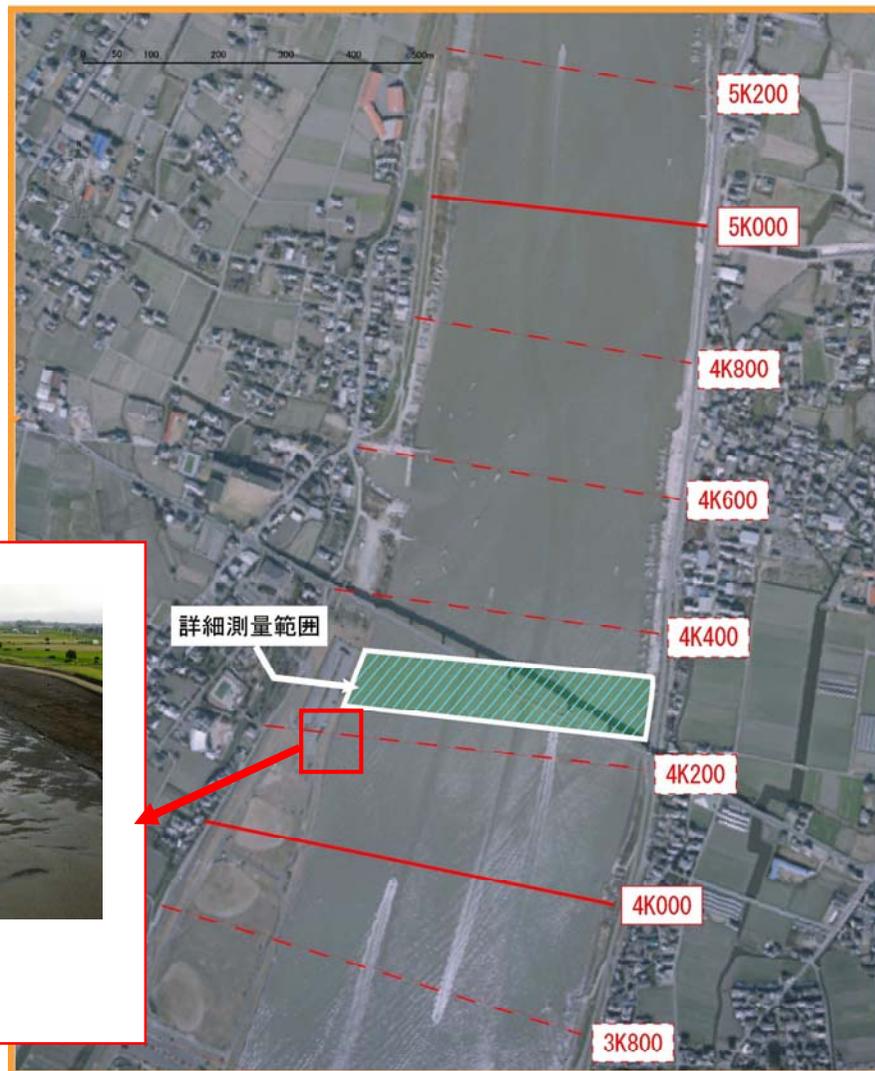
追加調査：4 k 付近における河床波の状況（調査位置図）

4 k 付近における詳細測量結果より河床波が確認されており、砂が移動していることが推定される。

横断方向：5mピッチ、縦断方向：10mピッチで深淺測量を実施。

広い範囲で河床波が見られる
(H20.7.18撮影)

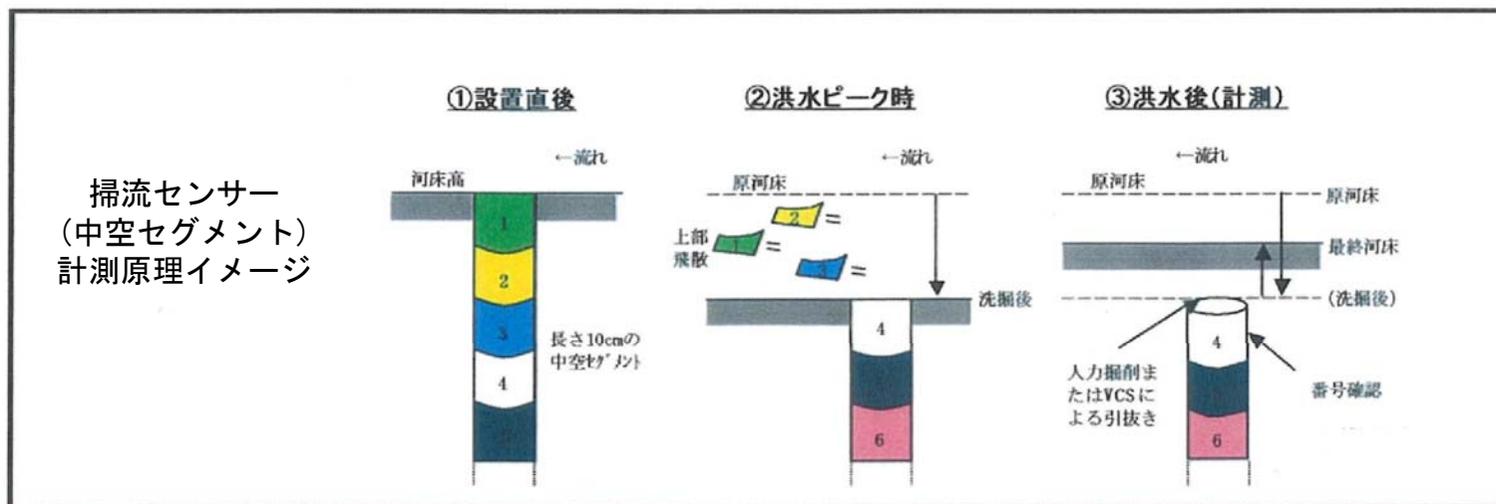
D：洪水時における河床低下実態の調査【土砂掃流センサー】

- 代表断面測線上の河床部に、概ね2～2.5mの深度まで、長さ10cmの中空セグメント(掃流センサー)を設置し、洪水時の掃流実態を調査する。
- 掃流センサー(中空セグメント)には掃流されたタイミングを記憶できるロガーを附設し、洪水後に回収するものとする。

また、埋設リングを設置し、最大浸食深を調査する。

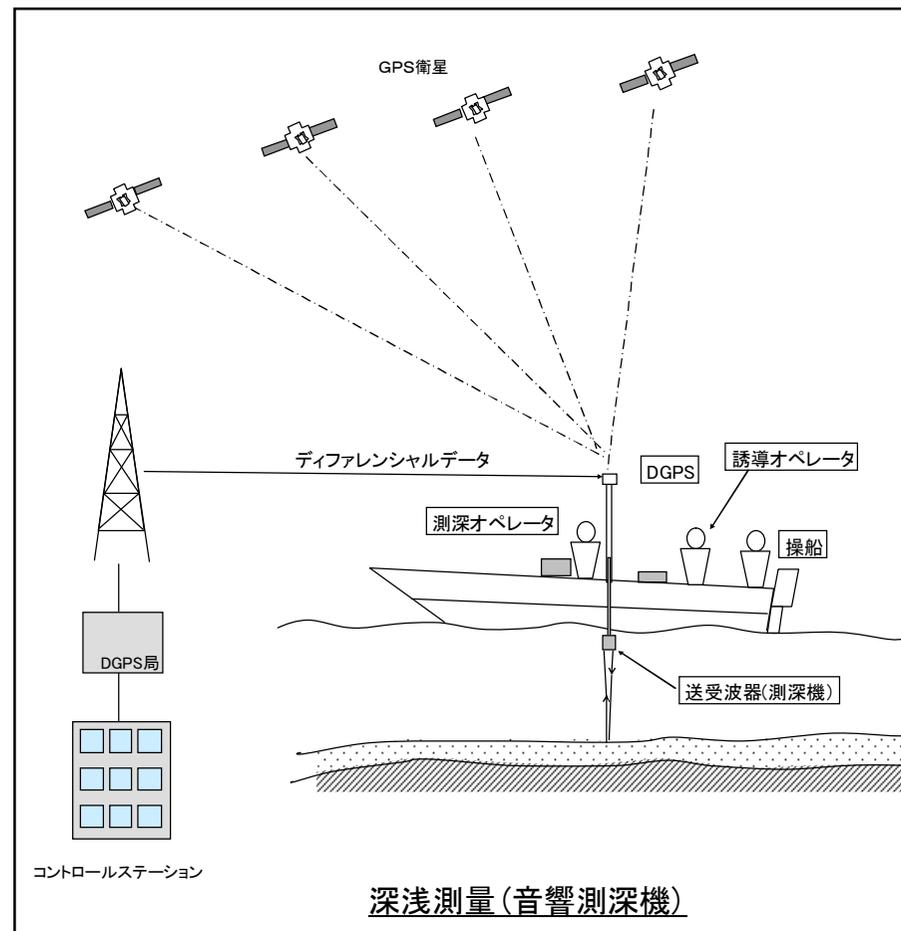
E：平常時におけるガタ土の復元実態調査【深浅測量】

- 洪水前後、各調査測量線上で音響測深機（200kHz）を用いて定期的に深浅測量を実施し、河床横断形状（表面形状）の変化のモニタリングを実施する。

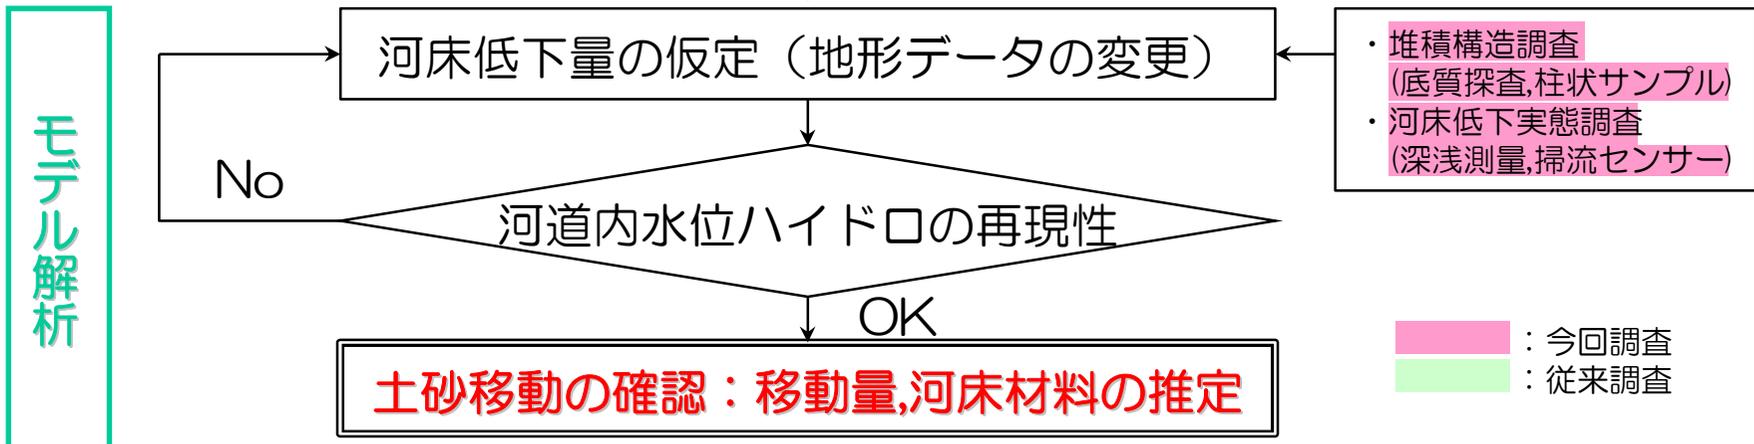
筑後川下流部河床低下のモデル解析について

モデル構築	○モデル	平面二次元非定常モデル（一般曲線座標系,メッシュ）
	○区間	河口域～筑後大堰（筑後川,早津江川,諸富川）（深淺測量）
	○境界条件	河口潮位,大堰流下量,支川流入量（城原川,田手川）
	○検証条件	河床低下前（変動前）の河道内水位ハイドロを用いて河床抵抗特性（粗度係数等）の同定。

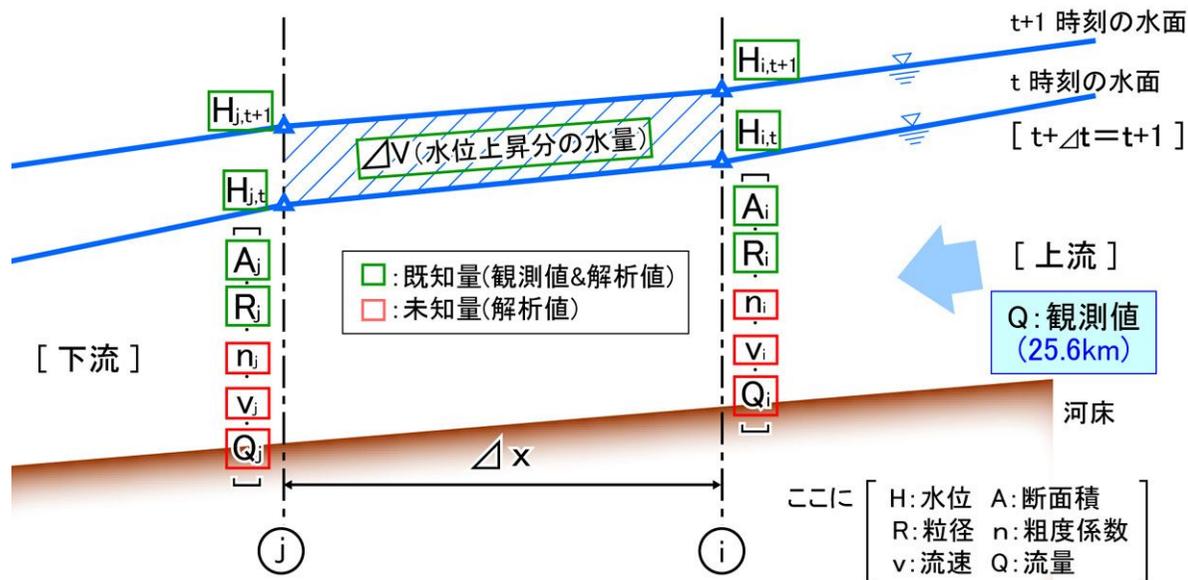
i 断面と j 断面間の連続条件と運動条件を満足する未知量を計算すればよい。
 (n を河道特性から仮定し、 v, Q を算定)
 また、その妥当性については流量観測結果で検証できる。

今回、水位計を筑後川・早津江川・諸富川縦断方向に概ね2Kmピッチに設置し、5分間隔で水位観測を行った（継続調査中）。この水位観測結果及び上流で流量観測（25.6Km地点）・河道深淺測量成果（100m間隔）から、筑後下流部の河川流量・流速や早津江川・諸富川への分派量等に関して水理的な解析・評価を行う。

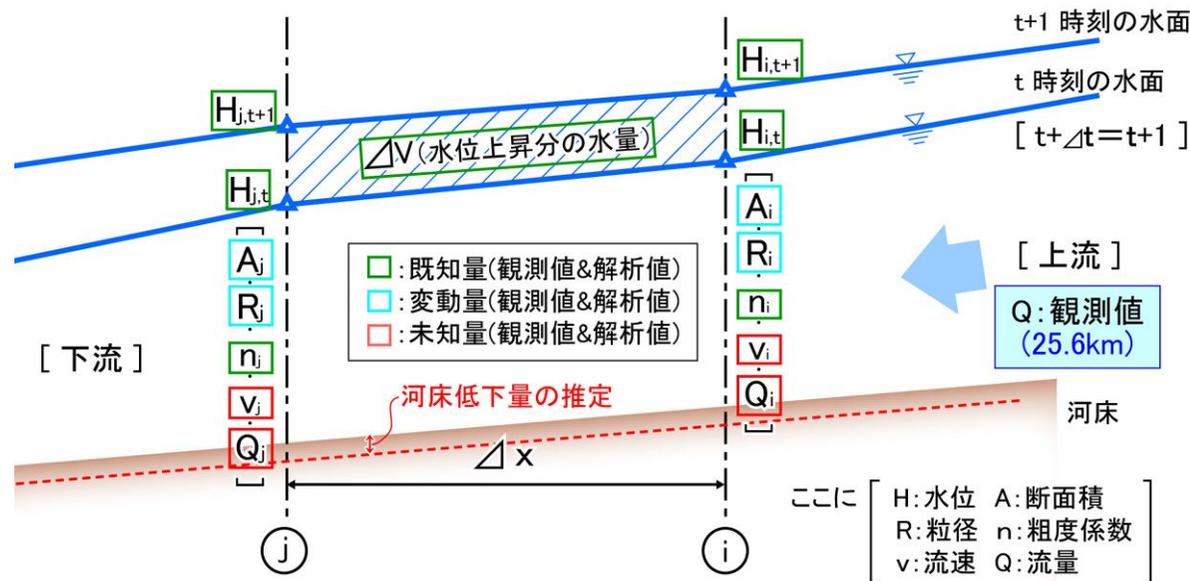
i 断面と j 断面間の連続条件と運動条件を満足する河床変動量を計算すればよい。
 （河床変動量を仮定し v を算定）
 また、その妥当性については流量観測結果で検証できる。

河床変動を伴う場合は、河床の時間的变化が水面形の変化に影響する。断面形が時間変化すると、 i 断面と j 断面間の連続条件と運動方程式を満足する未知量（ n を仮定した v, Q ）が、断面変化がない場合と異なる結果となる。

そこで、河床変動を考慮して水理解析を実施し、観測された水位、流量及び河床変動を再現できる解析解を求めることにより、（連続式、運動方程式、流砂の連続式、流砂量式から）任意の地点・時間における水位、流量と共に、土砂の移動量が推定できる。
