# 平成20年度 筑後川下流土砂動態調査

～調査データについて～

平成21年1月14日  
筑後川河川事務所

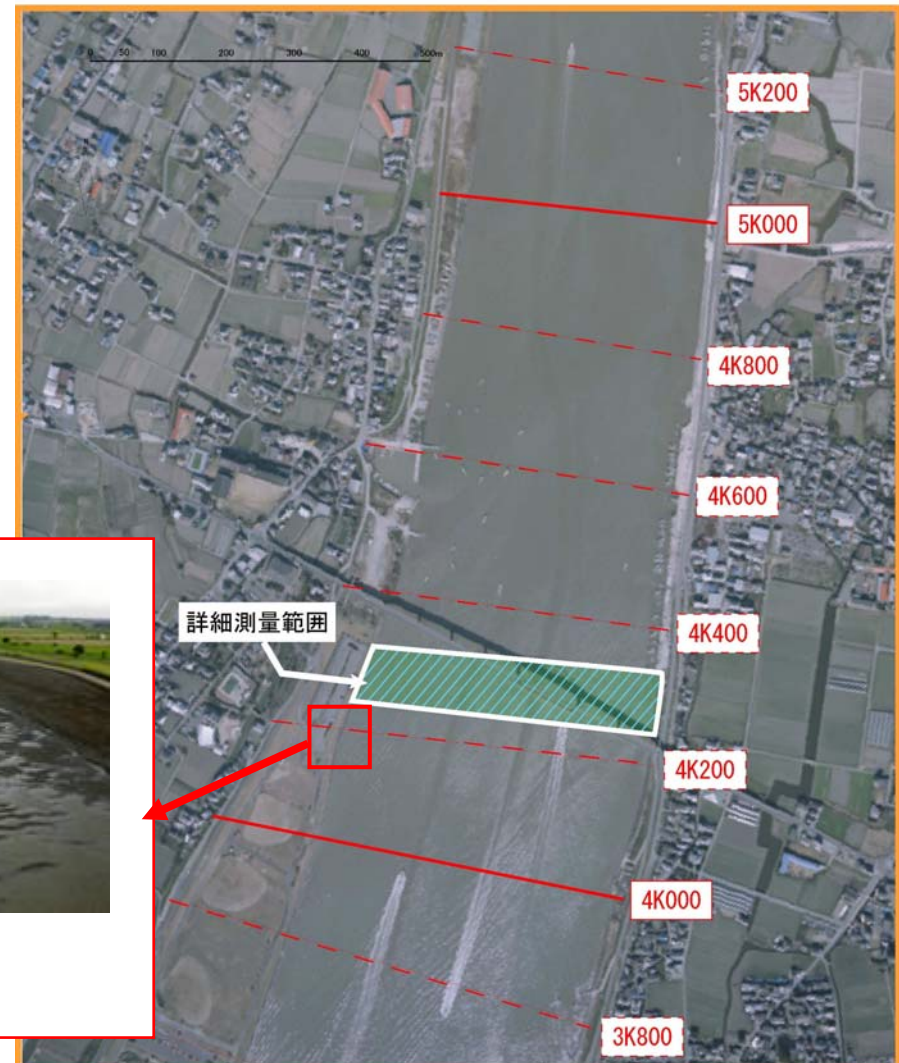
広い範囲で河床波が見られる  
(H20.7.18撮影)
